LIVADY OSAKEYHTIÖ

MATKAKERTOMUS 5.2.2024

KATTORISTIKOIDEN RATKOJAT

Ahvenanmaan kirkkojen keskiaikaiset kattotuolit

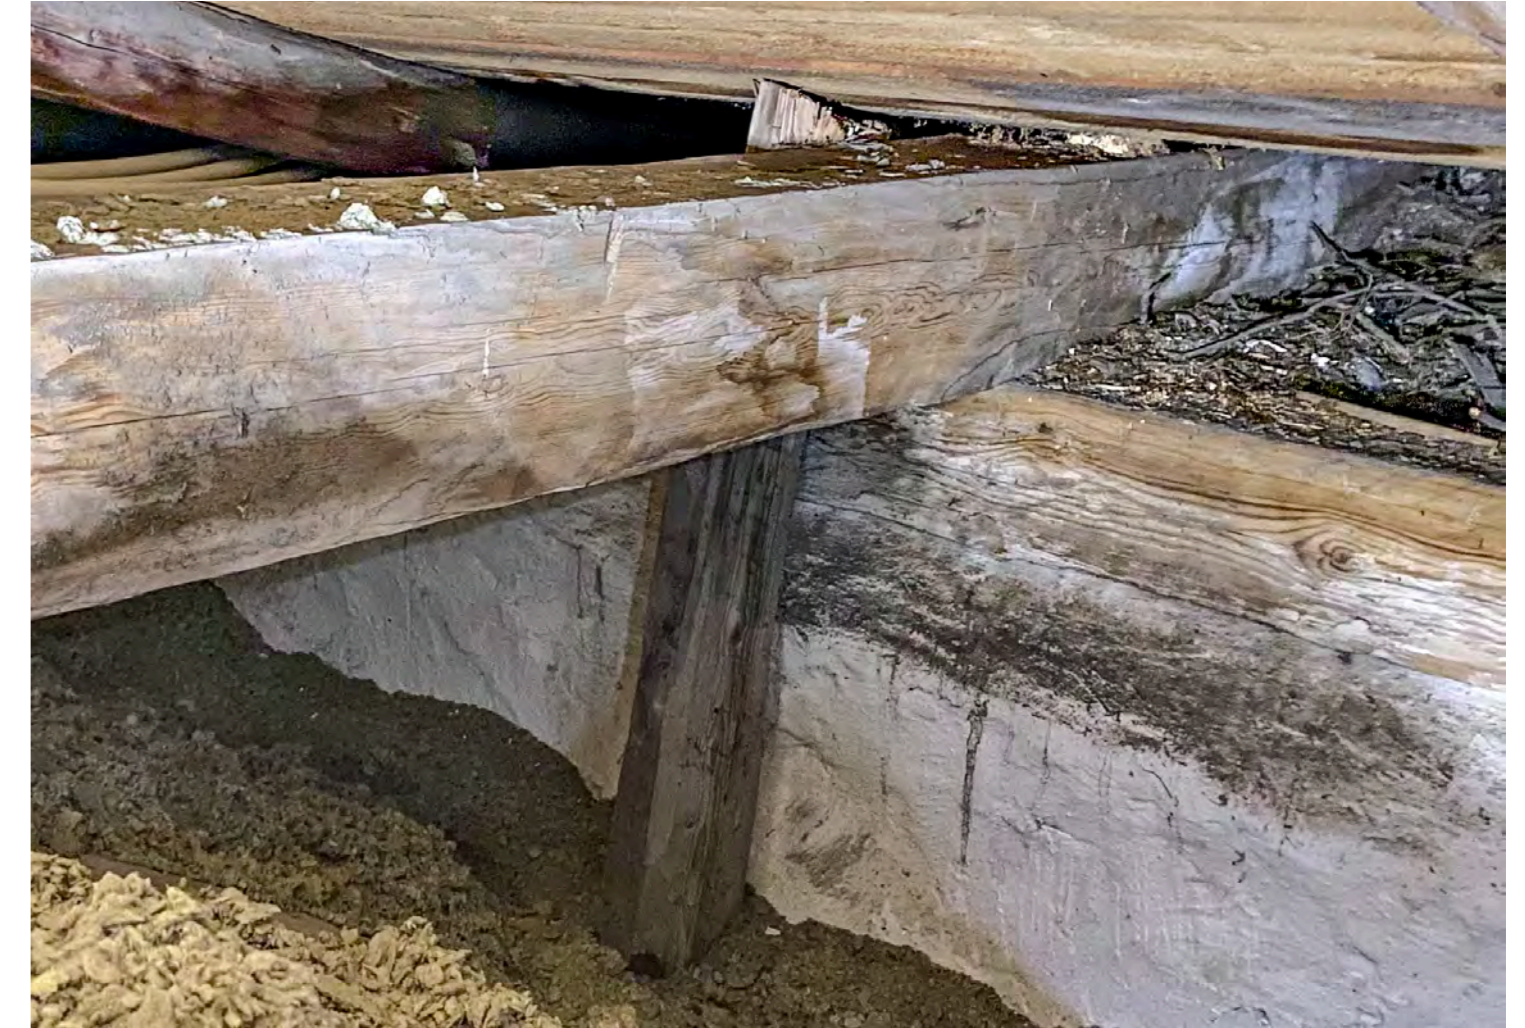
Näkymä bitumikatteen alta. 1700-luvun puuholvi on naulattu luultavasti niin ikään 1700-luvun alapaarteeseen ja luonnonvääriin, joiden alapää on ripustettu alapaarteesta roikkuvaan pysysoiroon. Muurin sisäpinta on rapattu ja maalattu aina jalasparun puoliväliin saakka: kirkossa on alun perin ollut tasalaipio, jonka laudat oli naulattu alapaarteiden alapintaan.

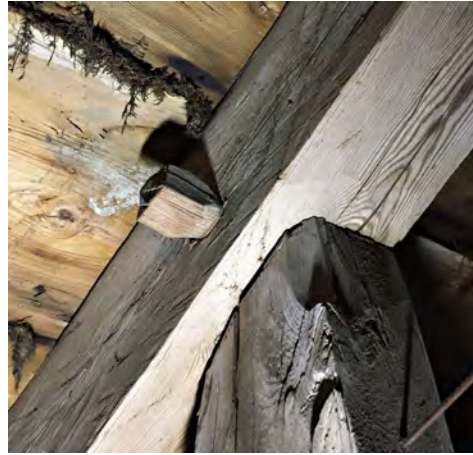
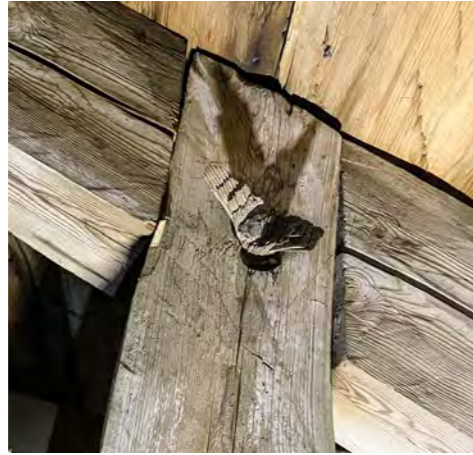
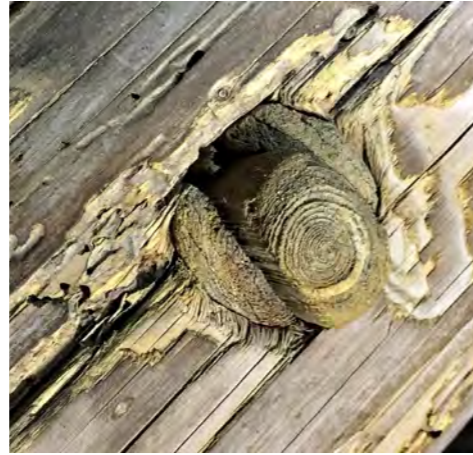
Liitosten tapitus on uudestaan koottaessa tehty "väärältä" puolelta. Tapitustekniikat vaihtelevat: osa tapeista on kiilaamisen lisäksi sälöytetty, osassa kiila on tehty sievästi pienestä rungosta. Keskimmaisessä kuvassa liitokseen on tapin ympärille kaiverrettu pentagrammi.

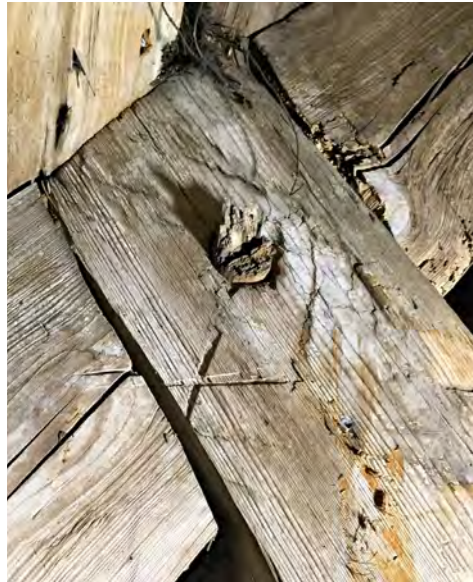
Selkäpuun ja pönkä on yhdistetty suoralla lapaliitoksella, joka on tapitettu ja kiilattu. Liitosmerkki jatkuu rakennusosasta toiseen.

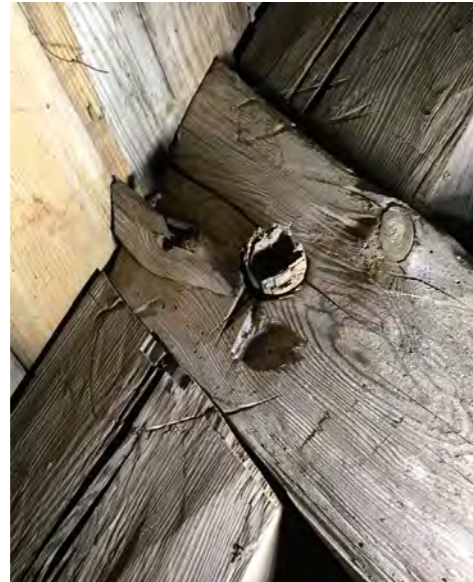
Selkäpuun ja pönkän liitos. Liitostappi on lyöty vastakkaiselta puolelta kuin kattotuoli on koottu. Tapin vieressä näkyy läpiporausjälki. Liitosmerkit jatkuvat rakennusosasta toiseen.

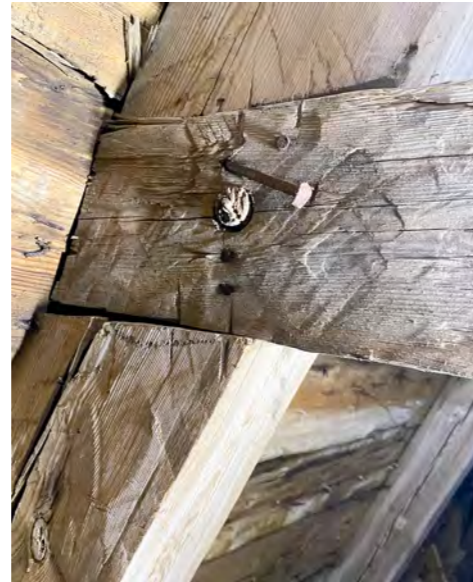
Kattotuoleja uudelleen koottaessa pönkkä on lyöty paikoilleen kirveen hamaralla. Liitosmerkit jatkuvat pönkästä selkäpuuhun.

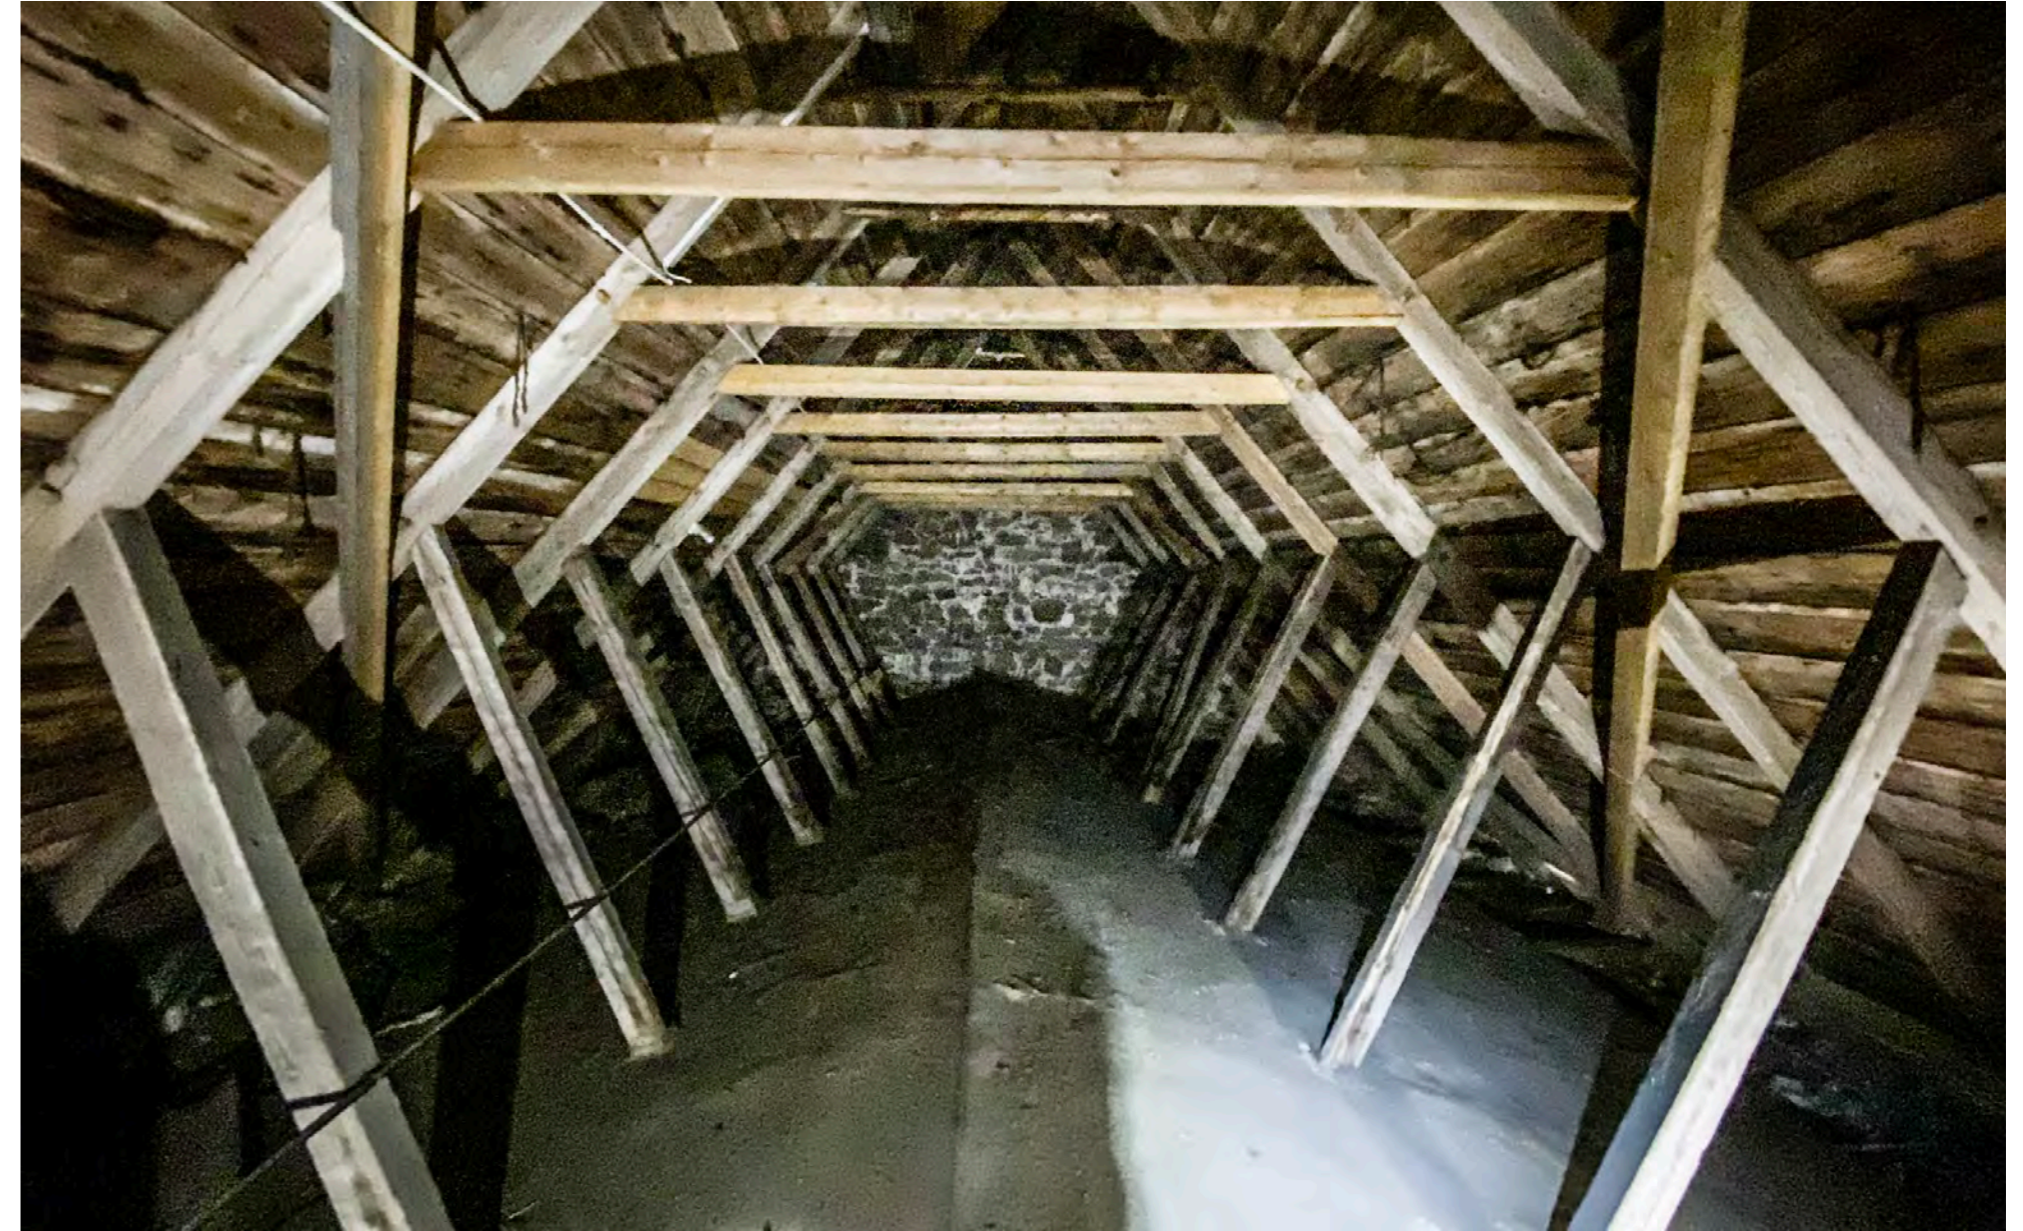
Näkymä vintille. Kattorakenteen alaosassa on bitumikatteella päällystetty välikatko, jonka päältä mahdollinen vesi valuu muureille.

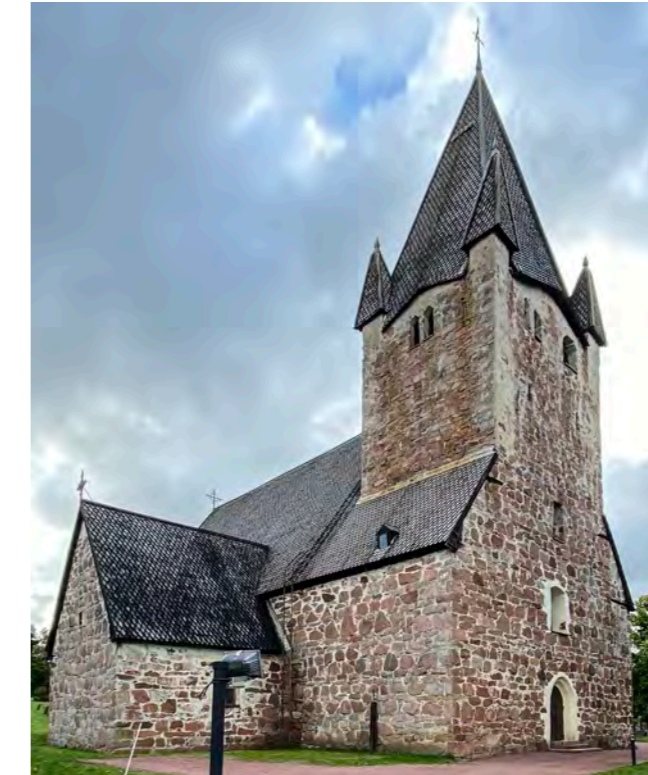
Lännen puoleisessa päätykolmioissa näkyy uloimpien katto- tuolien vaakarakenteita. Muurauksessa näkyy selkeästi muurauksen vaakalinjauksia.

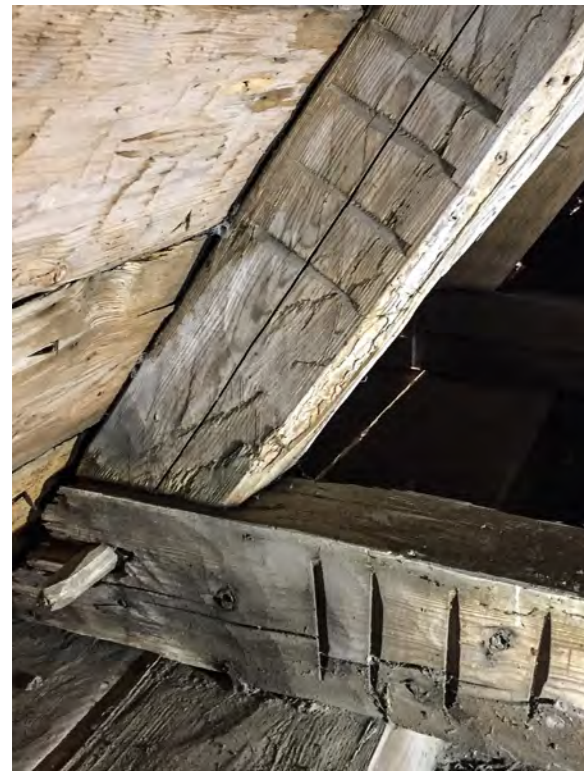
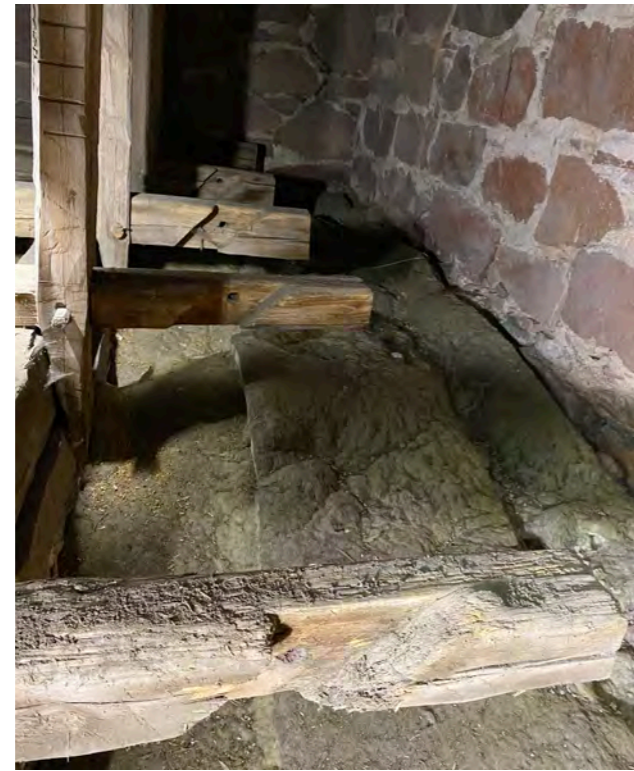
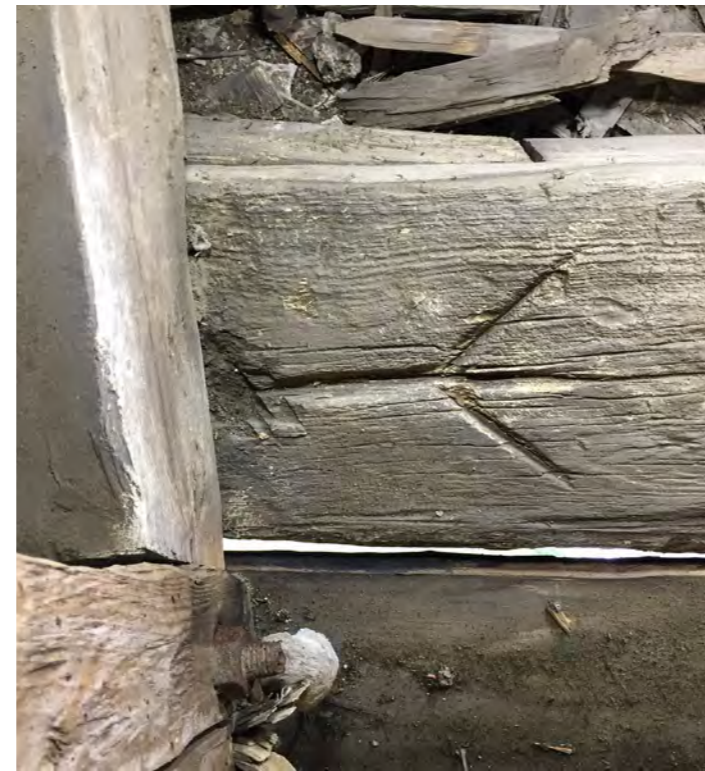
Tämän sivut kuvat: Finströmin kirkon 1450-luvun kattotuolit. Etelämuurin länsipäädystä on runkokuoneen muuta kattorakennetta varhaisemmat ja sirommat kattorakenteet yhä paikallaan. Kattotuoleissa kädälä on jätetty pitkäksi ja niissä on läpi ulottuva loveus saksea tai pönkkää varten. Kattotuolien numerointi alkaa lännestä. Kattotuolin järjestysnumero on veistetty kädälään, kontti- ja selkäpuuhun. Jalasparrujen väliä ei ole täytetty muurauksella. Konttipuiden alapäitä on sovitettu loveamalla jalasparrua. Jalasparruun on kaiverrettu harakanvarvas.

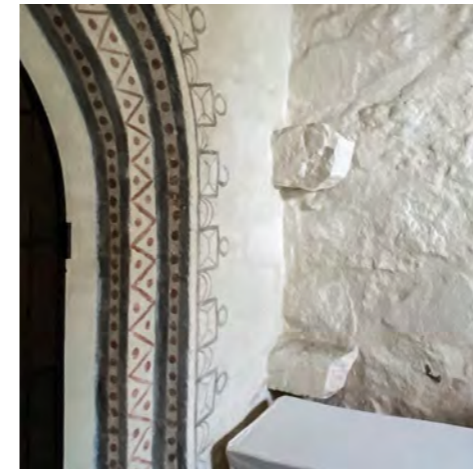
Asehuonetta varten on runkokuoneeseen tehty sidekivet molemmille seinämuureille. Sidekiviä ei ole käytetty ainakaan kokonaan asehuoneen muurauksessa, vaan ne näkyvät asehuoneen ulkoseinien sisäpinnassa.

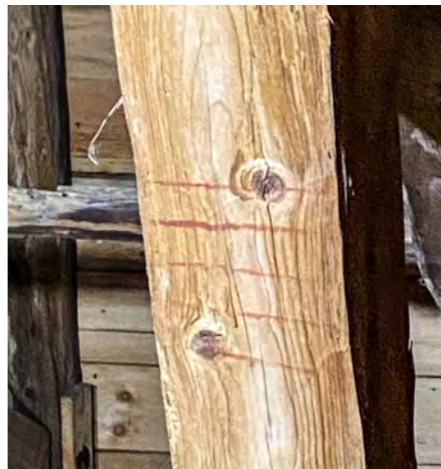
Punakynämerkkintöjä runkokuoneen uudemmissa kattotuoleissa.

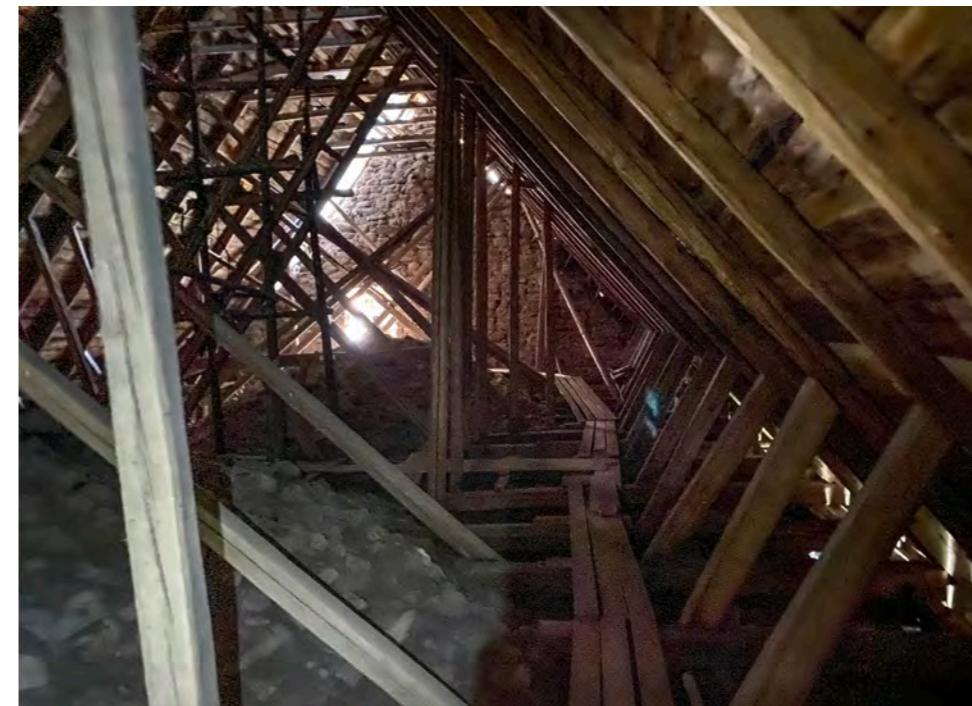
Näkymä vintillä lännen suuntaan. Alapaarteet on katkaistu holvien kohdalla. Kulkusilta on alapaarteiden päällä runkokuoneen muurin sisäpuolella. Kattotuolit on kiinnitetty sisempiin jalasparruihin tapittamalla.

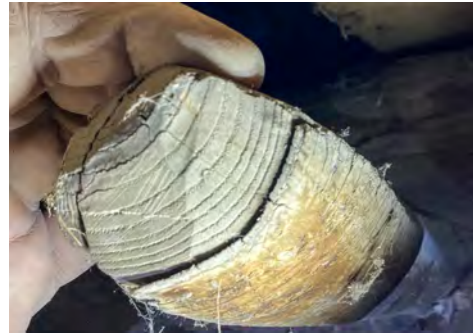
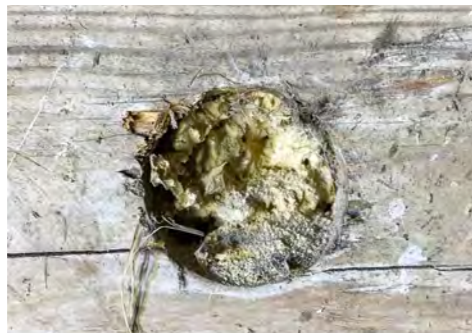
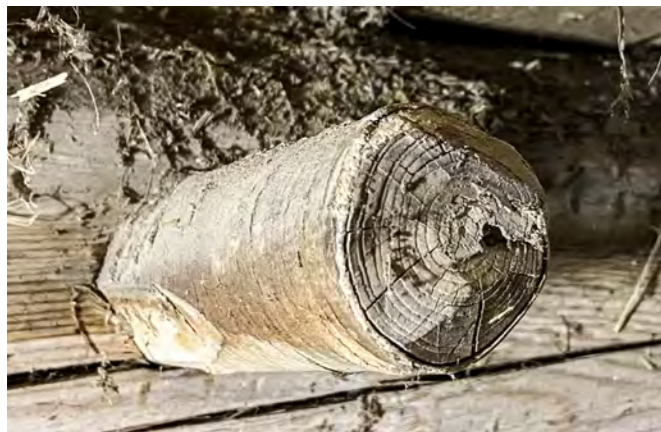
Liitoksissa on käytetty sekä lohkotuista että pyöreistä rungoista veistettyjä lehti-puutappeja, joihin on jätetty kuorta paikoilleen. Tapeissa erottuu kevätpuun pillisolut – kyseessä on joko tammi tai saarni. Tapeissa on runsaasti hyönteisvaurioita.

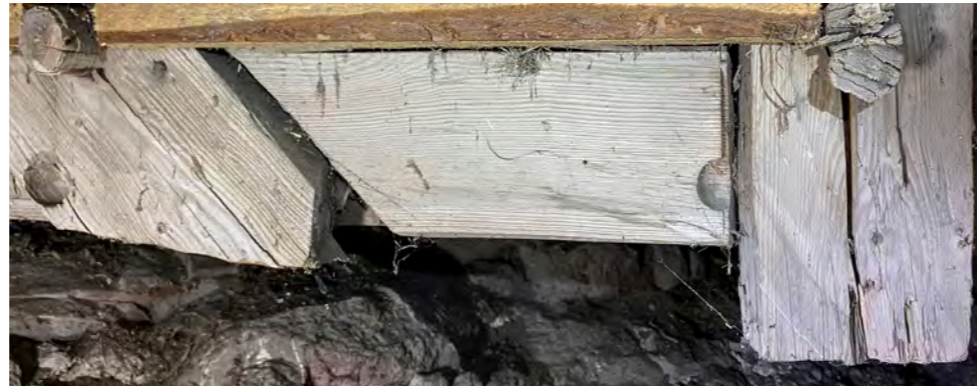
Läpiporausjälkiä näkyy ympäri kattotuolirakennetta, mutta vain pinon seuraavan kattotuolin rakentamisesta.

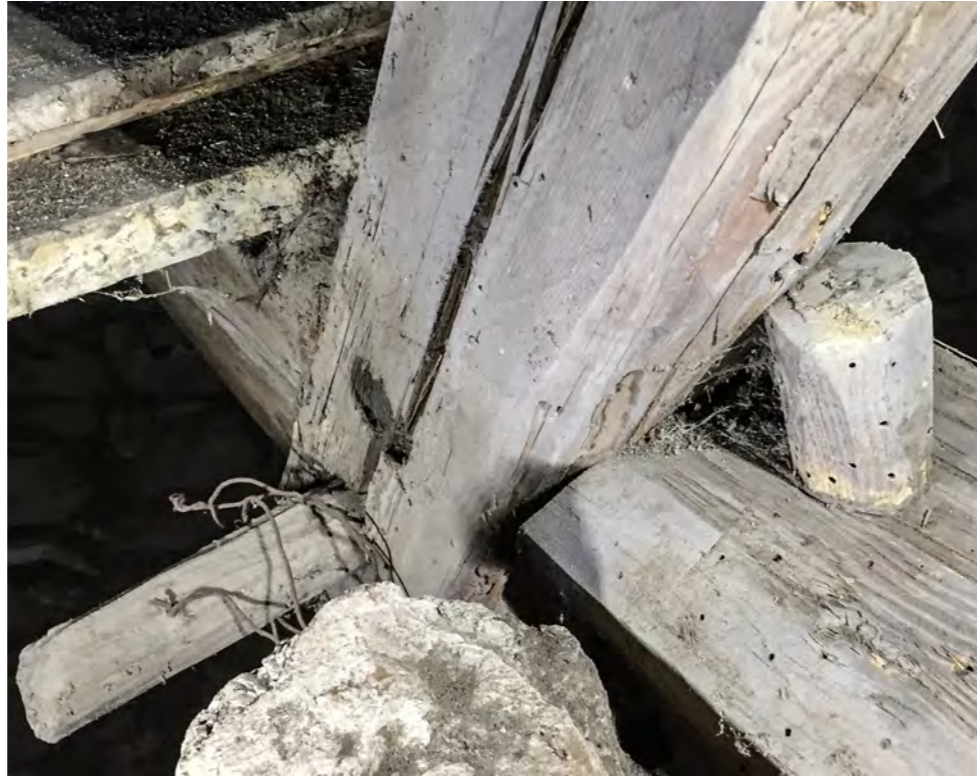
Keskiaikaisen tulipalon jäljet ovat edelleen monin tavoin vintillä näkyvisiä: holveissa on nokeentuneita kivipintoja, päätymuurissa on hiiltyneitä telinepuita ja päätymuurausten kivien sisäpinnat ovat voimakkaasti säröytyneet.

Tulipalon seurauksena päätykolmion kivien sisäpinnat ovat voimakkaasti säilytyneet. Telinepuus-ta näkyy vain hiiltynyt pää.

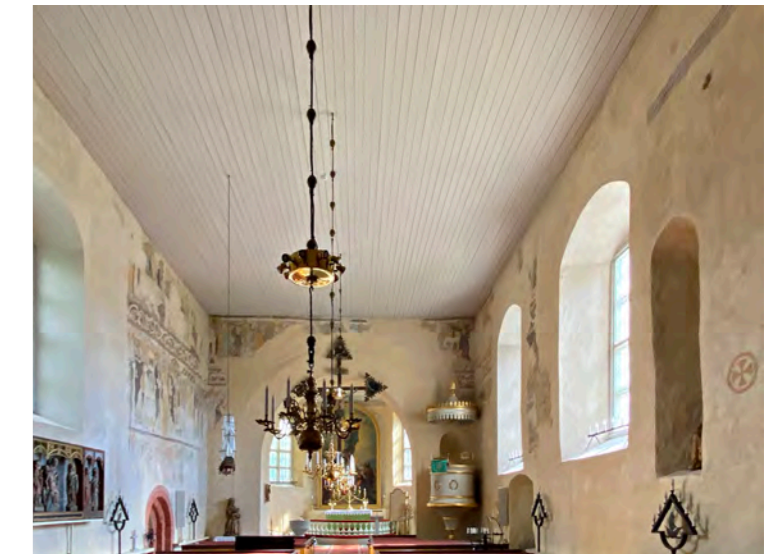
Kirkkosaliin näkyvä tasalaipion laudoitus on naulattu 1950-luvulla alkuperäisen 1290-luvun laipiolaudoituksen päälle.

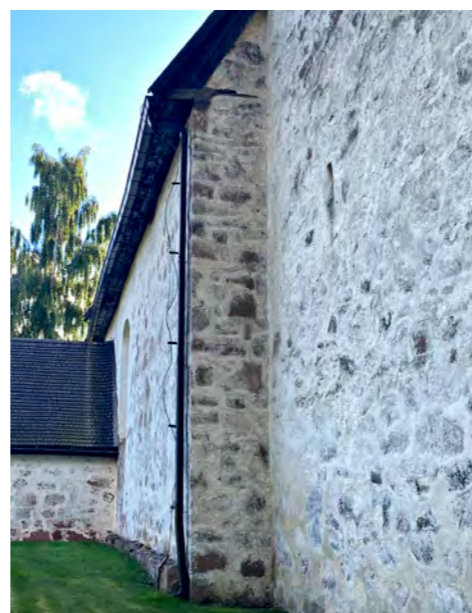
Länsipäädyn uloin kattotuoli ja alapaarteiden
päävät näkyvät julkisivussa. Tornin pohjoispuo-
lella alkupeäiset puosot on suojattu laudoin.

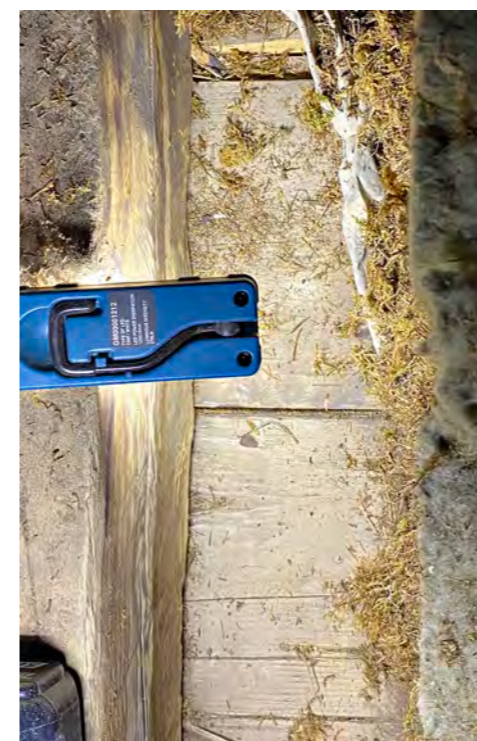
Alkuperäinen laipiolaudoitus on naulattu ala-
paarteiden alapintaan.

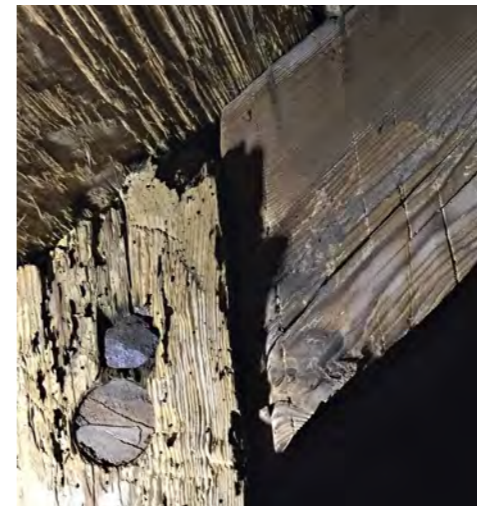
Selkäpuun ja pönkän liitoksessa on kiilattu
tappi. Selkäpuussa näkyy veistäjien tekemiä
suuntaviivoja pönkälle.

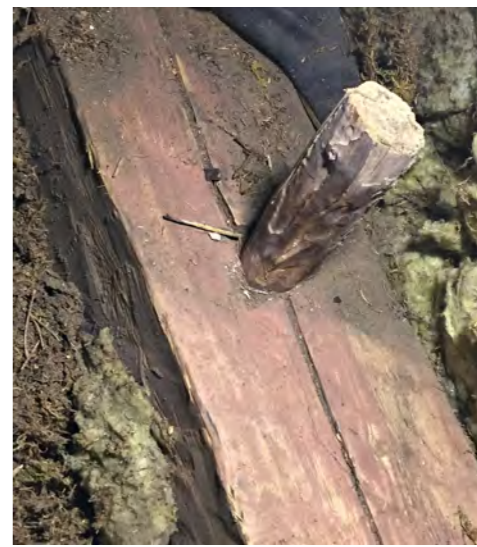
Alapaarteen päälle asetettu, alkuperäistä kattotuolia vahvistava sidepuu on toisesta päästään
tapitettu alapaarteeseen kuusenrunkotapilla. Sidepuun toisessa päässä on selkäpuuhun kaksi-
leikkeinen liitos, joka on lukittu rautanaulalla.

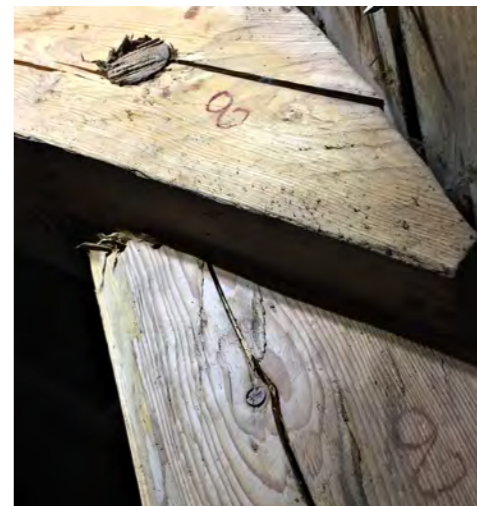
Kattorakennetta vahvistavat, myöhemmin
lisätyt kattotuolit on numeroitu punaiselle
vahaliidulla.

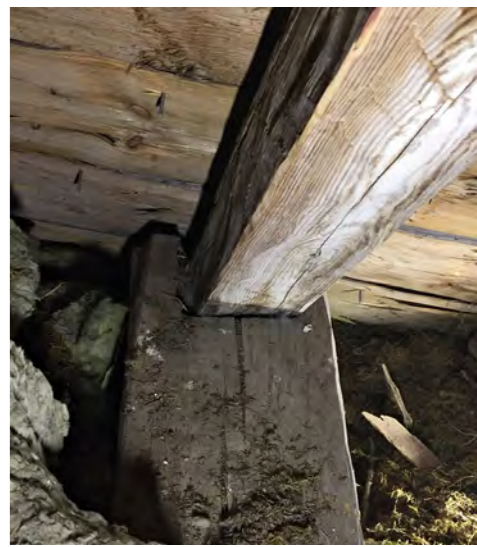
Selkäpuun suora lapaliitos alapaarteeseen
on tehty samalla tavalla kuin pönkän liitos
alapaarteeseen: liitos ei ulotu alapaarteen läpi,
vaan ehjää alapaarretta jää loven alapuolelle.
