SEURASAAREN ULKOMUSEO

# Antin talo

– piharakennusten  
liittyminen  
maahan

RESTAUROINTIRAPORTTI

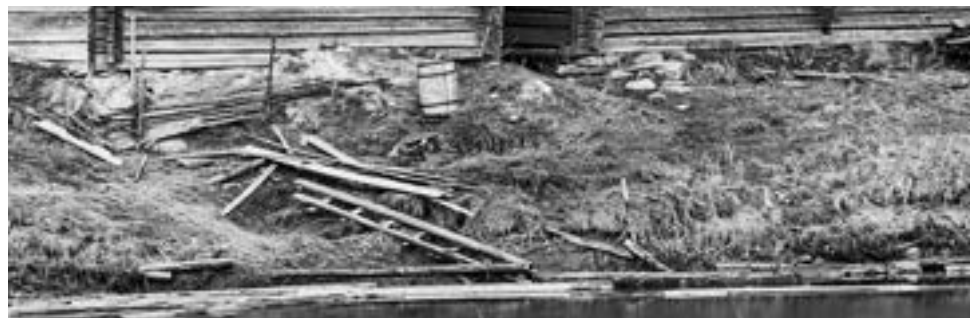
Lehmänavetan, lammasnavetan ja sikolätin maalla ja savella tiivistetty kiviperustukset joen puolelta nähtynä. Lammasnavetan päädyssä näkyy paikaltaan kallistunut maahirsi. Kuva: MV, KK18S:204

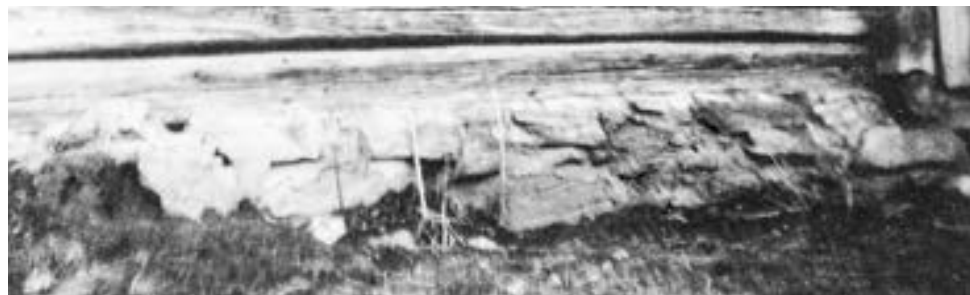
Antin saunan tiiviksi saumattua kivisokkelia. Kotarivi sijaitsi joenpenkalla, jonka maasto laski jyrkästi jokea kohti. Kotarinvin rakennusten huoneet oli tehty lämpimiksi, ja niissä oli tiivis sokkeli tai multapenkki. Lämmönlähteenä toimivat tulisijat tai eläimet. Kuva: MV, KK18S:32

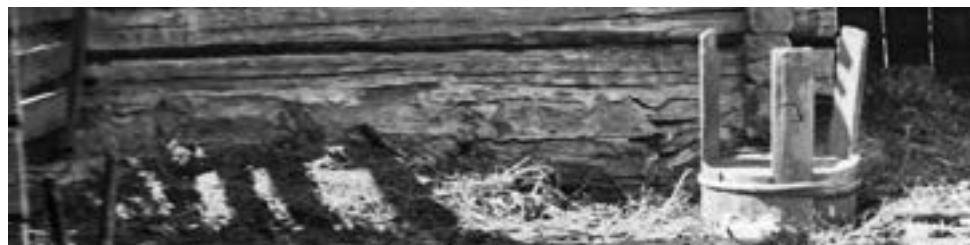
Säkylässä Lehmänavetan sivuseinän alla oli maahirsi. MV, KK18S:48.

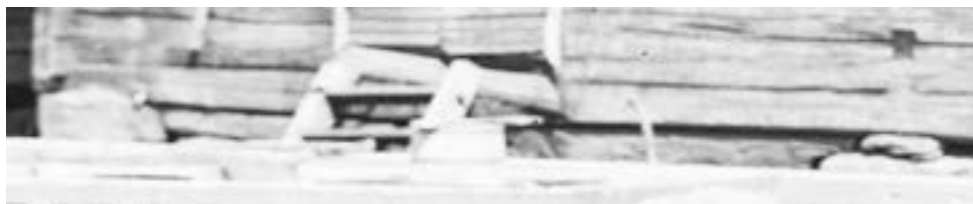
Saunan nurkkakivien väliin on tehty tiivis kivijalka. Kiviä on ainakin kahdessa kerroksessa ja niiden välit on tilkitty laastilla. Kuvassa sauna karjapihalta nähtynä. MV, KK18S:202.

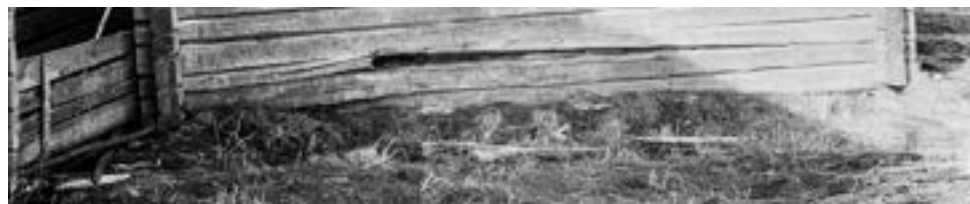
Säkylässä Tallin hirsikehikon alla näkyy perustuskiviin sovitettu maahirsi. MV, KK18S:4.

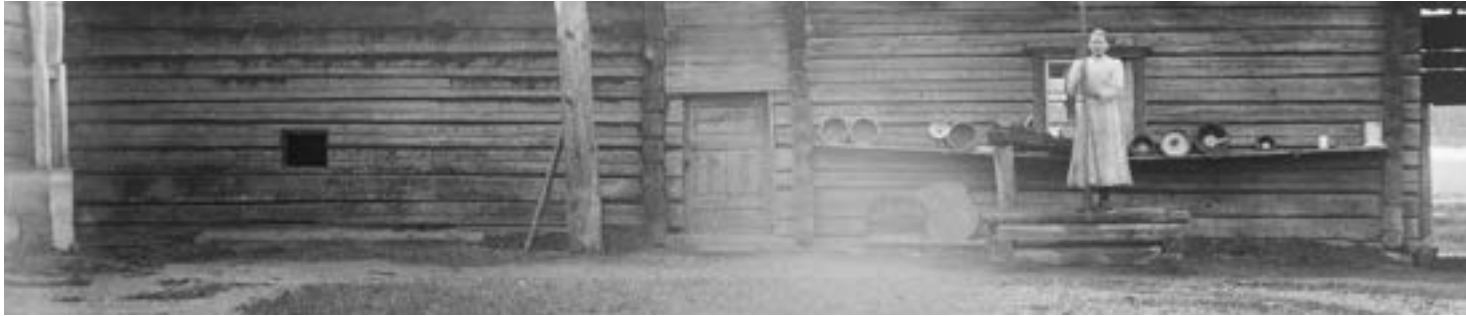
Säkylässä härkänavetan hirsikehikko nousi suoraan maasta, jolloin härjillä oli navetassa lämmintä ja vedotonta. MV, KK18S:228

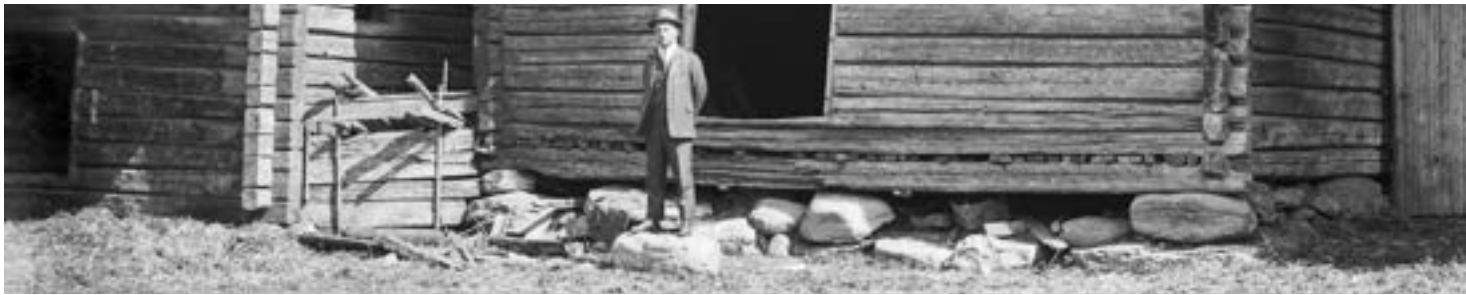
Miespihan puolella kellarin ja prännin seinää vasten on kasattu maapenkkää ulkopuolisen multapenkin tavoin. Toisin kuin Seurasaarella, Säkylässä prännin alin hirsi jatkuu kellarin nurkkasalvaimen asti ja muodostaa vajan oven kynnyksen. Kellarivajan peilioven kara/karmi on tukeutunut alapäästään alimpaan hirtehen. MV, KK18S:195.

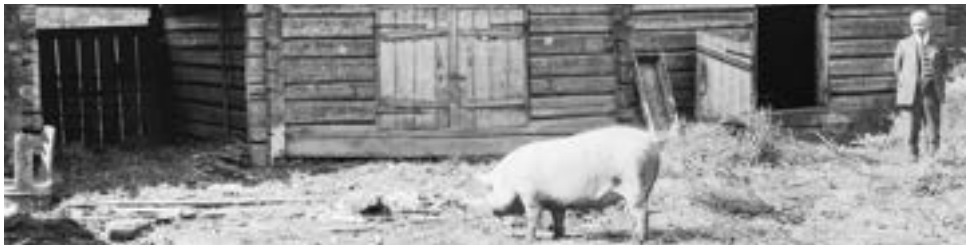
Härkäladon peruskivet on aseteltu harvakseltaan, jotta alapohja on tuulettunut tehokkaasti ja heinä on säilynyt kuivana. Oviaukon edustan kookkaista kivistä huolimatta latoon on käytännössä kiivetty. Härkänavetan hirsikehikko nousee suoraan maasta, jotta juhdilla on navetassa lämmintä ja vedotonta. Kuva: MV, KK18S:200.

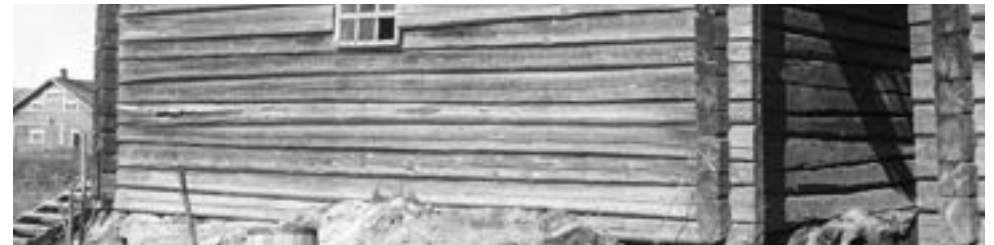
Karjapihan puolella sikolätin ja lammasnavean alimmat hirret ovat lähes maanpinnan tasalla. Kuvassa vasemmalta lukien saunan pääty, sikavaja, sikolähti ja lammasnavea. Kuva: MV, KK18S:202.

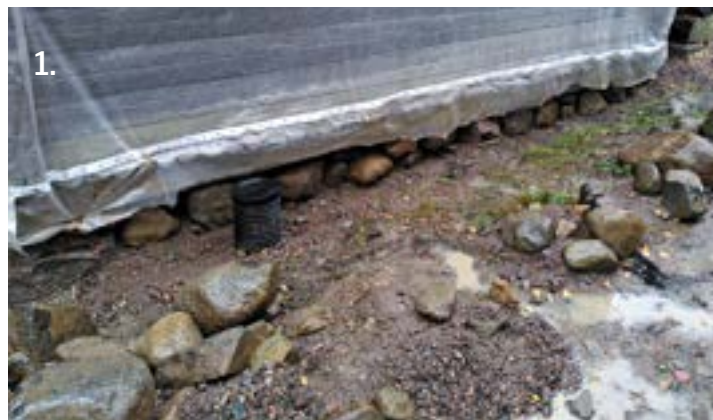
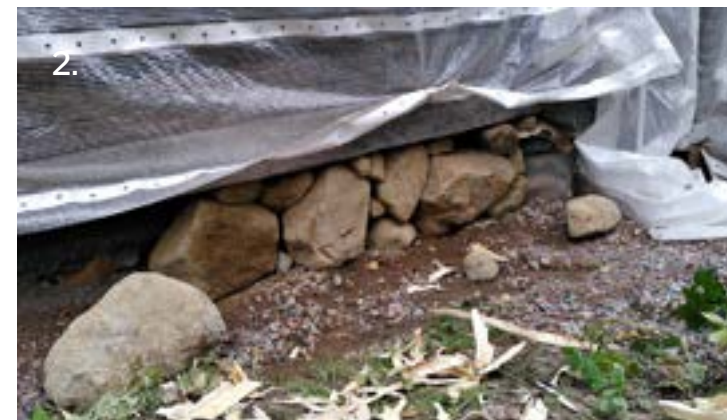
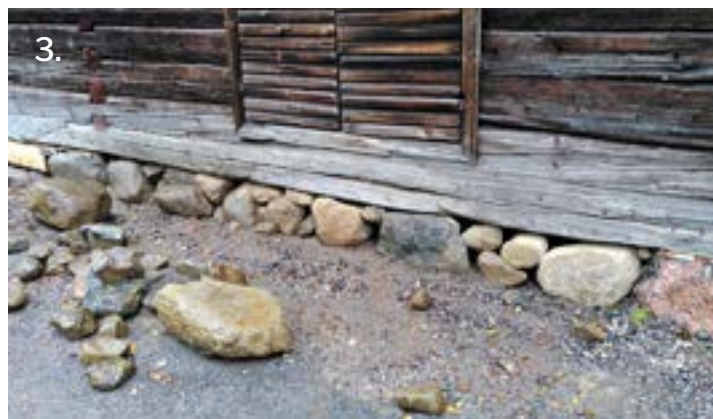
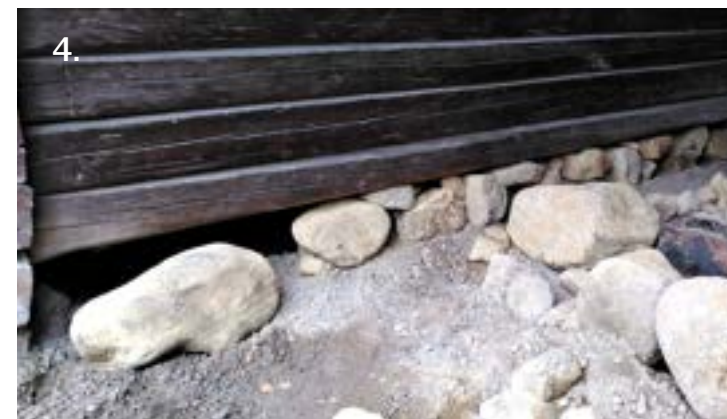
1. Härkäladon luoteissivun kivijalkaa.
2. Lehmänavetan kaakkoissivun kivijalkaa.
3. Talliladon kaakkoissivun kivijalkaa ja
4. Härkäladon koillissivun kivijalkaa.

Kivijalkojen taakse jäänyt jäykkä eläinverkko vaikeutti ladontaa. Verkko maalattiin mustaksi, jotta se ei näkyisi niin helposti.

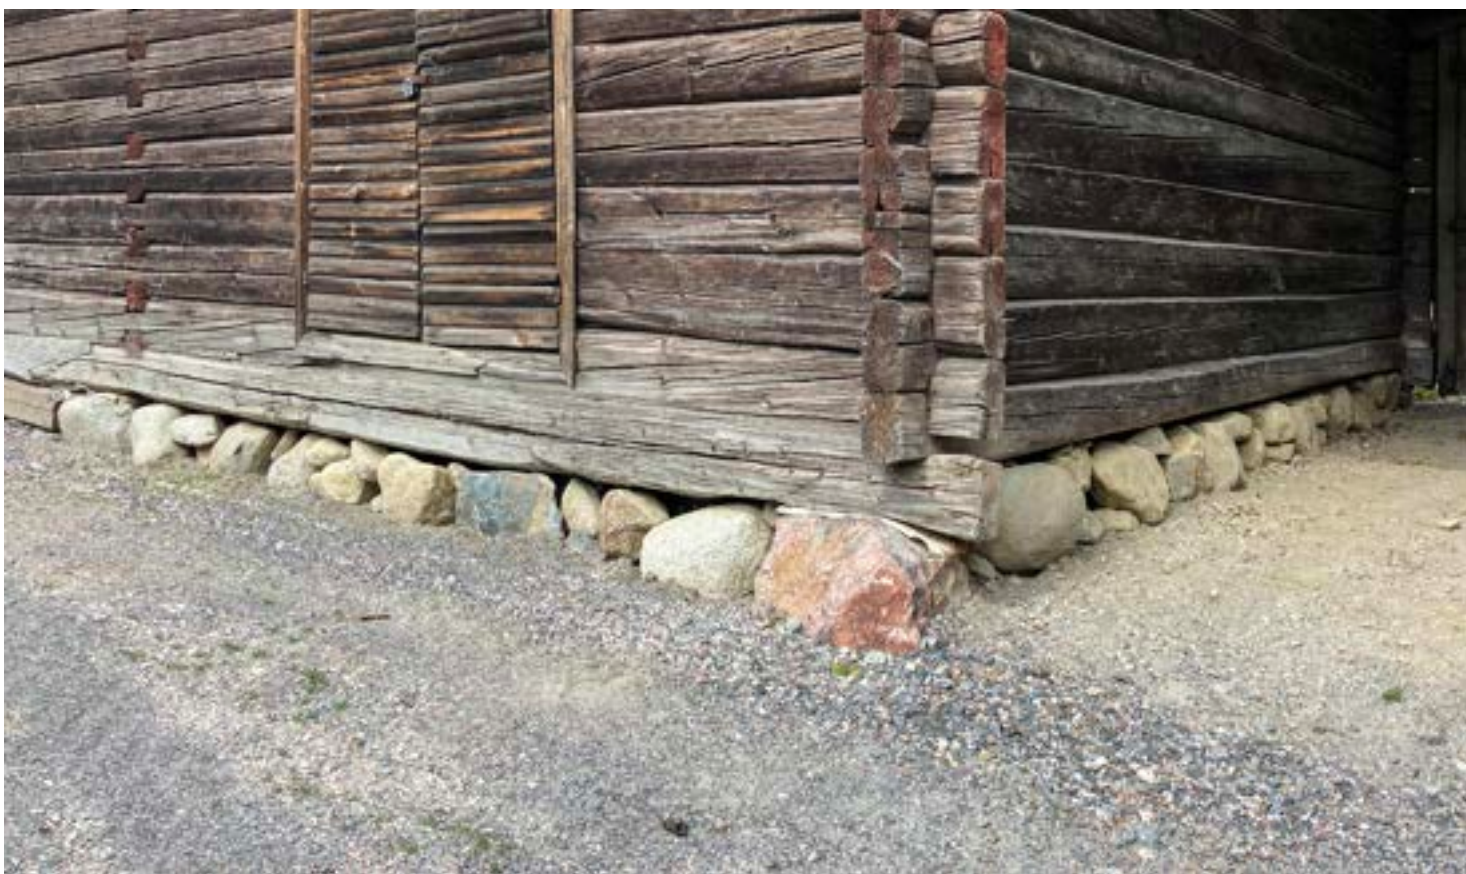
Lehmänavetan kaakkoissivun valmis kivijalka.

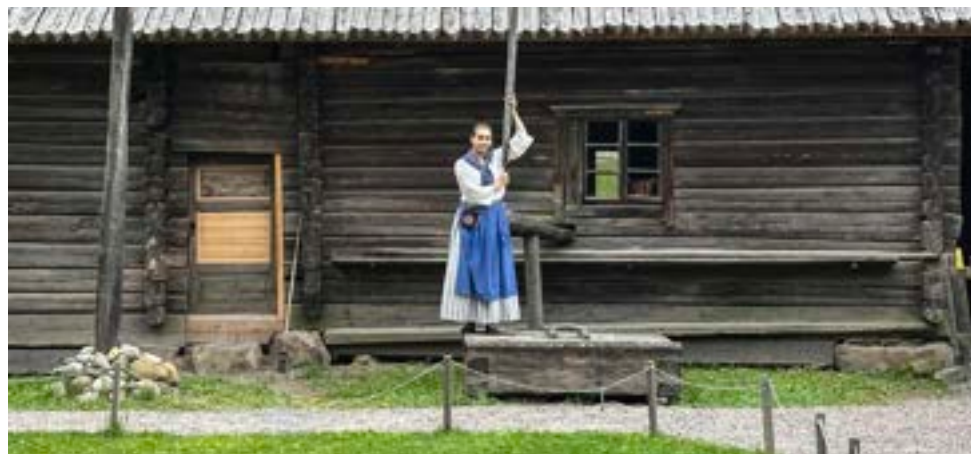
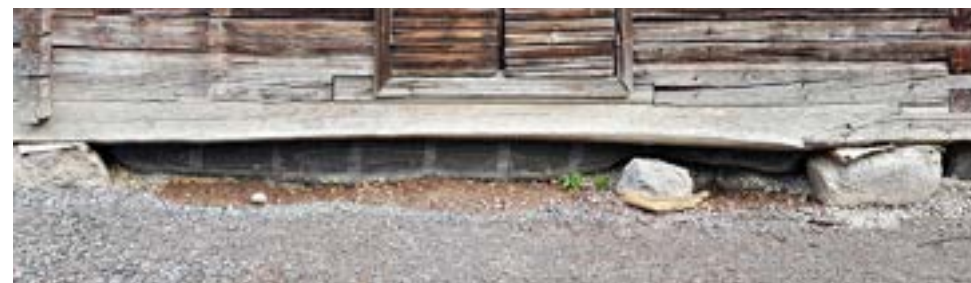
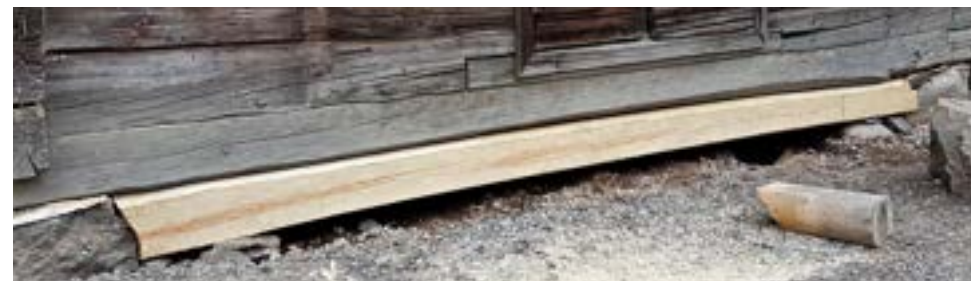
Yllä läävän ja ylimmäisenä prännin koillissivun maahirsi vuonna 2022.

Alla prännin ja kellarin koillissivun maahirsiä sekä kellarivajan uusi kynnyshirsi vuonna 2025.

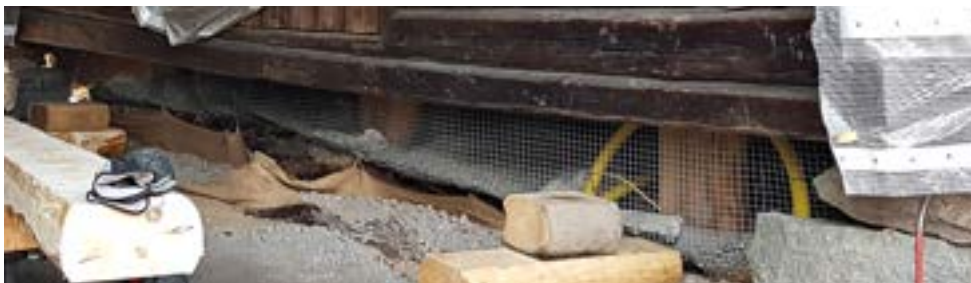
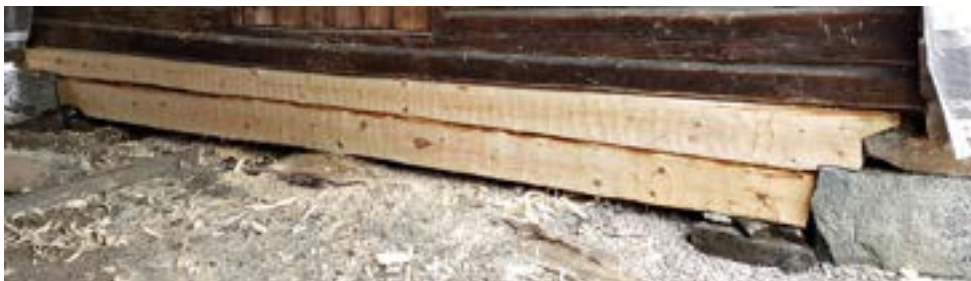
Yllä härkänavetan kaakkoissivu ennen ja jälkeen maahirsien asennuksen. Ennen asennusta kehikon alta näkyivät kaapelointien suojaputket ja pienpetoverkko. Maahirret asennettiin kiville siten, että oven alla oleva hoikka pelkkahirsi saa hyvän tuen. Lintukorpi, 2022.

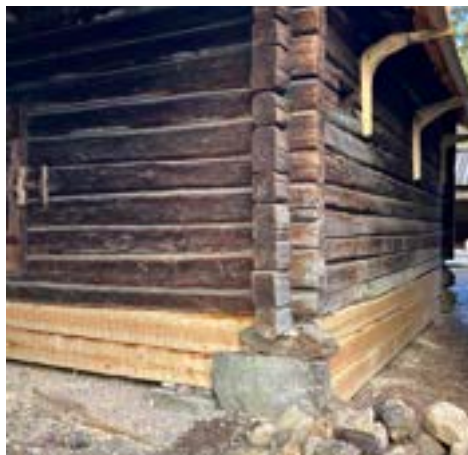
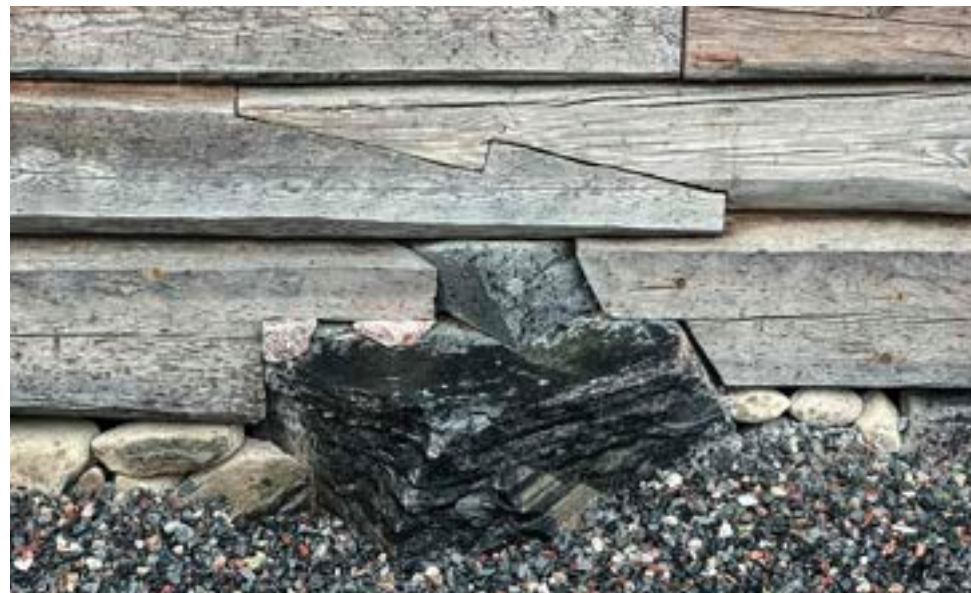
Kolme kuvaa alla: Seurasaaressa härkänavetta on korkeiden nurkkakivien varassa, jänneväli on pitkä ja luoteissivun alin hirsi on jatkettu keskeltä. Niinpä lounaissivun keskelle tehtiin uusi perustuskivi ja muille sivuille kantavat maahirsipalkit, jotka tuettiin nurkkakiviin ja tapitettiin sekä toisiinsa että kehikon alimpiin hirsiiin. Lintukorpi Oy, 2022.

Yllä härkänavetan lounaissivun maahirret asennettuna jatkettun pelkan uuden perustuskiven varaan.

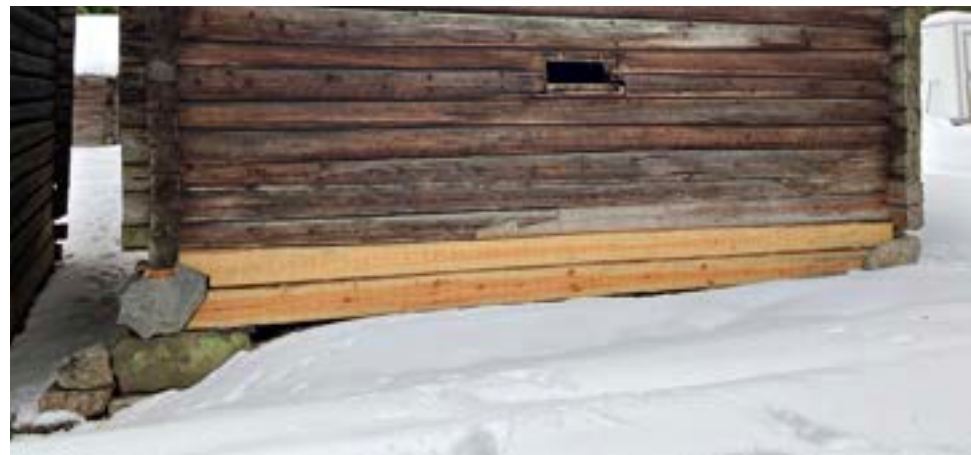
Alla härkänavetan koillissivun uudet maahirret.

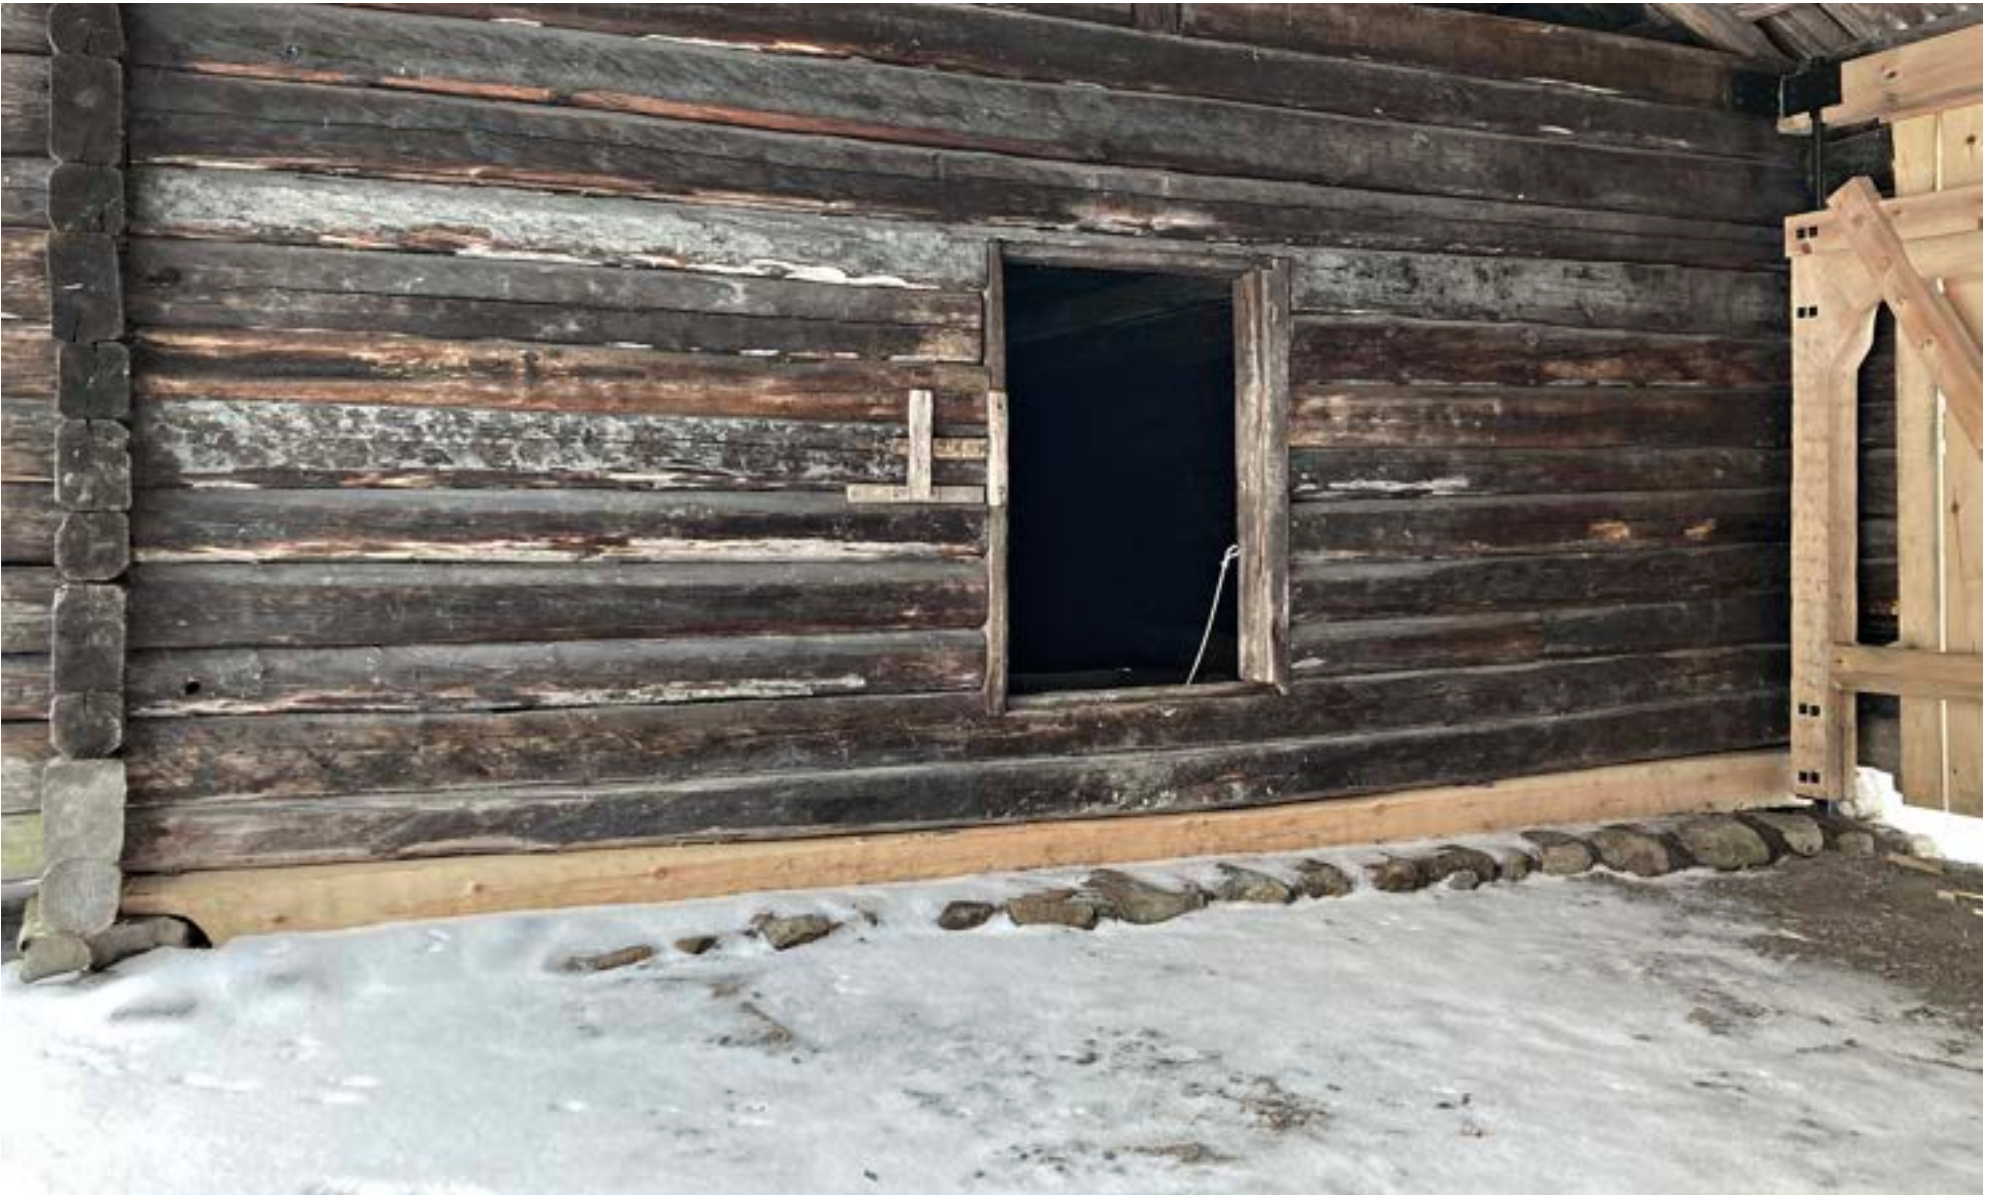
Säkylässä Lehmänavetta oli varustettu ulkopuolisella multapenkillä, jossa kiviä oli ladottu turpeiden päälle vanhan maahirren eteen. Kehikko on valokuvassa painunut siten, että multapenkki on alimpia hirsii vasten ja pitää niitä märkänä. MV, KK18S:3.

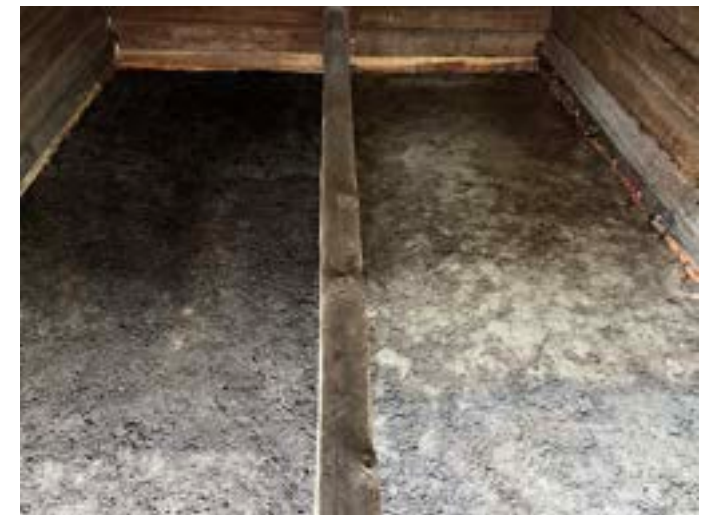
- 1 ja 3: Terva jää tahmeaksi, työläitä levittää.
- 2 ja 4: Levittyvät ja imeytyvät hyvin. Epäily, että alue 2 ei polymeroidu.
- 5 ja 6: Levittyvät ja imeytyvät hyvin. Sinkkioksidia sävyttää lattian kylmän sinertäväksi.

Koekäsittelykentät sikolättin lattiassa vuonna 2025.

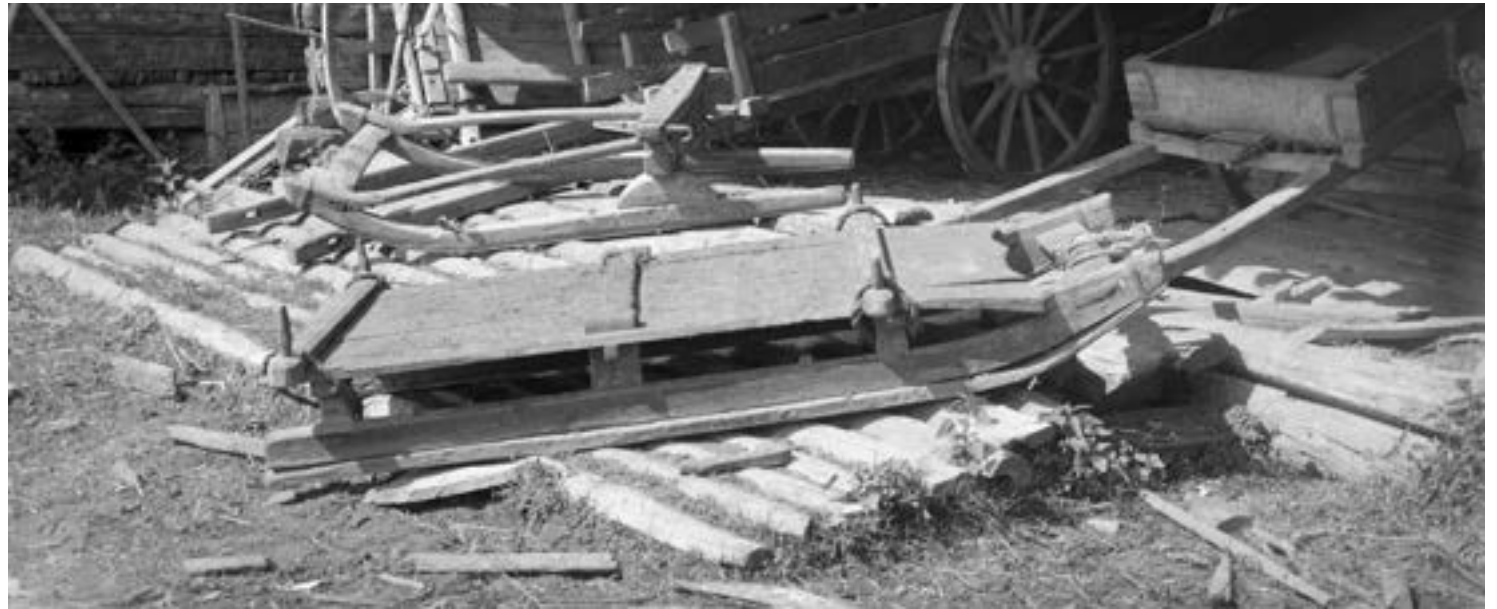
Säkylässä työratashuoneen ramppi oli tehty halkaistuista maloista pyöreä puoli ylöspäin.  
MV, KK18S: 203.

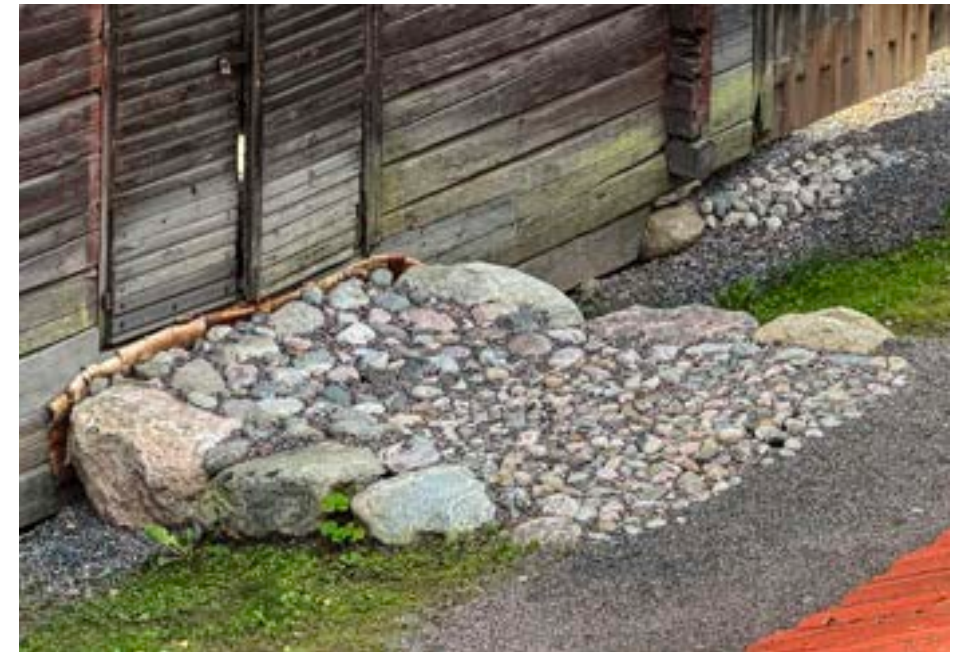
Tallin kiviaineinen ramppi vuonna 2025. Kyrnyshirteen vesilista, joka estäisi sadevettä valumasta tuohien taakse hirsiseinän alaosaan, on vielä tekemättä.
