LVADY OY  
2026  
Vanhan kirkon  
kattorakenne  
RAKENNETUTKIMUS  
HELSINGIN TUOMIKIRKKOSEURAKUNTA  
LÖNNROTINKATU 6, HELSINKI

# **Vanhan kirkon kattorakenne**

Rakennetutkimus

Helsingin Tuomiokirkkoseurakunta

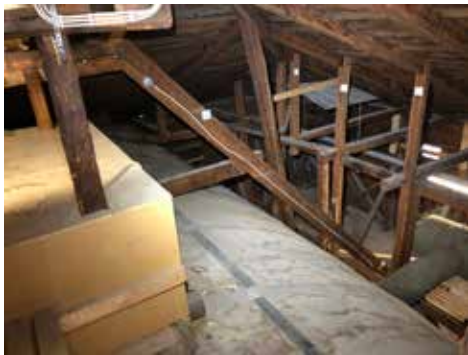
Tornia kannattava vinopalkki kuvattuna holvin päältä pohjoisen puolelta (P18–19).

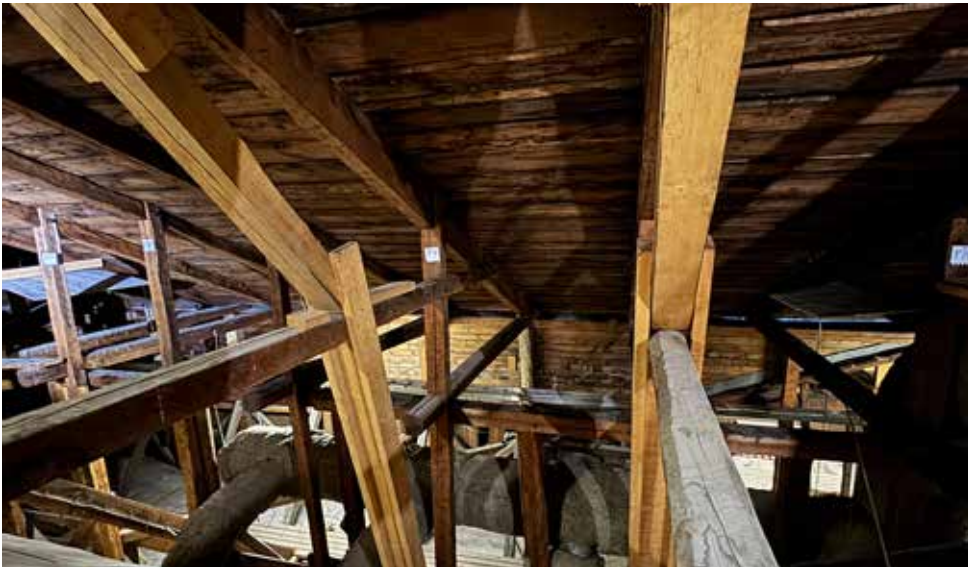
Uusitut ja korjatut kattorakenteen osat erottuvat vanhoja vaaleampina. Myös materiaali, liitokset ja käytetyt työtavat poikkeavat alkuperäisistä osista (P15 ja P16).

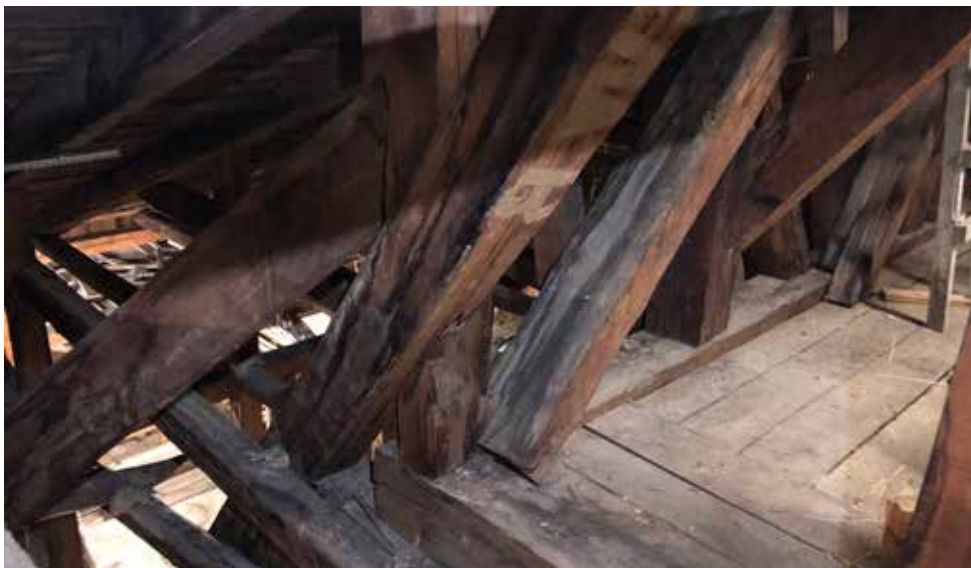
Tornin kehysrakenne ja tasanne holvin päällä. Vasemmalla rakenteeseen kytkeytyvät vinotuet, jotka kantavat tornin painoa.

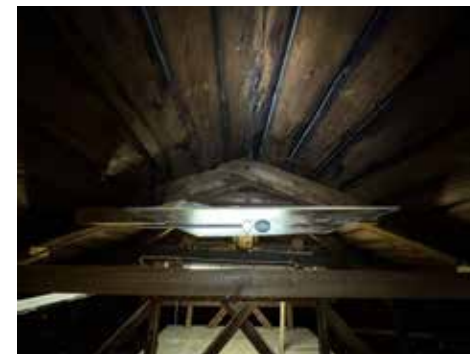
Vuorilautoja on mahdollisesti vaihdettu paikoissa, joista painovoimaisen ilmanvaihdon ”Wolpertin imuhatut” ovat aiemmin puhkaisseet vesikaton.

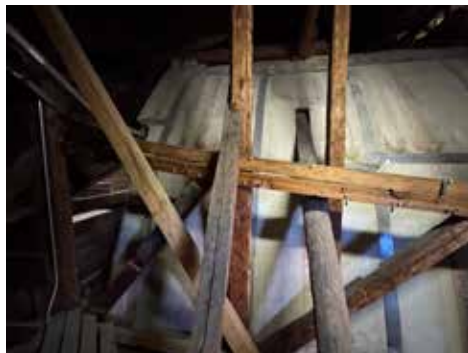
Holvin eristelevyjen saumoja on vahvistettu peltisuikaleilla.

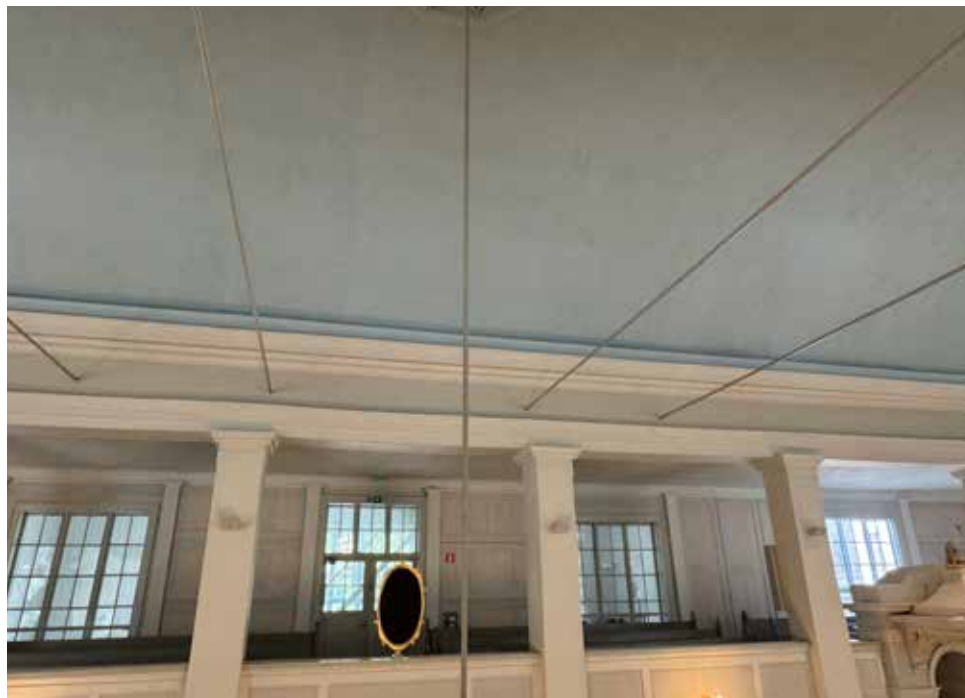
Kirkkosalin holvin yläosassa on näkyvissä vetotankoja, joiden tarkoituksena on estää hirsiseinien pullistuminen ulospäin. Ensimmäiset vetotangot on asennettu vuonna 1886 (Sinisalo 1965, 6).

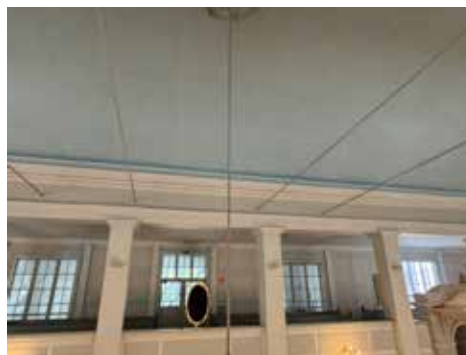
Lähteiden mukaan 1800-luvulla asennettiin kaksi vetotankoa. Nykyään niitä on neljä.

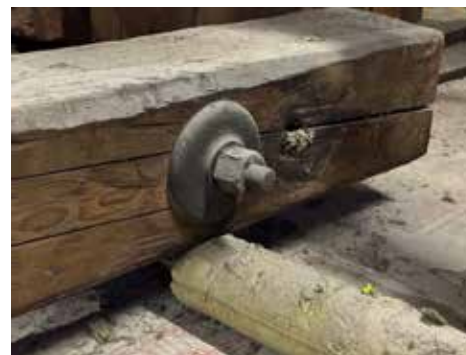
Ullakkotilassa on näkyvissä kaksi päällekkäistä vetotankoa. Alempi (kuvassa eristetty) tukee oletettavasti eteistilan seinää ja ylempi holvia. Ylemmän tangon suuri pultti ja aluslevy on jätetty näkyviin.

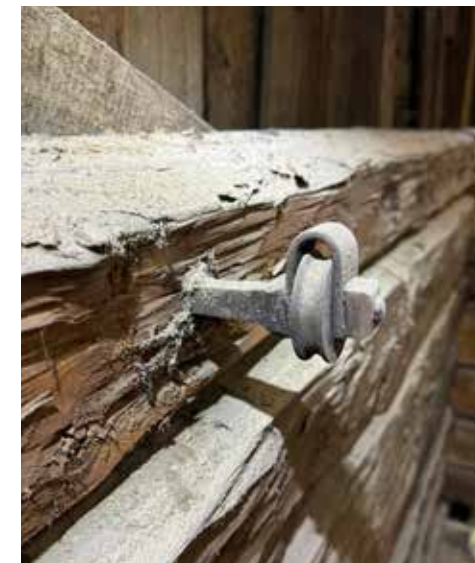
Hirsiseinään kiinni lyöty rissapyörä, jonka käyttötarkoitus ei ole selvä. Kirkonkellojen soittamiseen sitä ei ole käytetty, sillä Vanhan kirkon kellotorniin ei alun perinkään harkittu kellojen asentamista (Sinisalo 1965, 6). Pyörää on mahdollisesti voitu käyttää esimerkiksi ilmanvaihtoluukkujen säätämiseen.

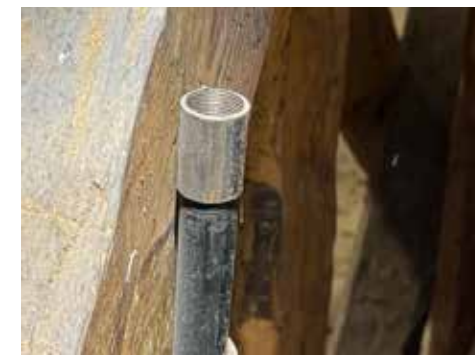
Ullakkotilasta löytyy muutamia teräsputkia, joita on mahdollisesti käytetty sähköasennuksiin.
