LVADY OY  
2026  
Vanhan kirkon  
kattorakenne  
RAKENNETUTKIMUS  
HELSINGIN TUOMIKIRKKOSEURAKUNTA  
LÖNNROTINKATU 6, HELSINKI

# **Vanhan kirkon kattorakenne**

Rakennetutkimus

Helsingin Tuomiokirkkoseurakunta

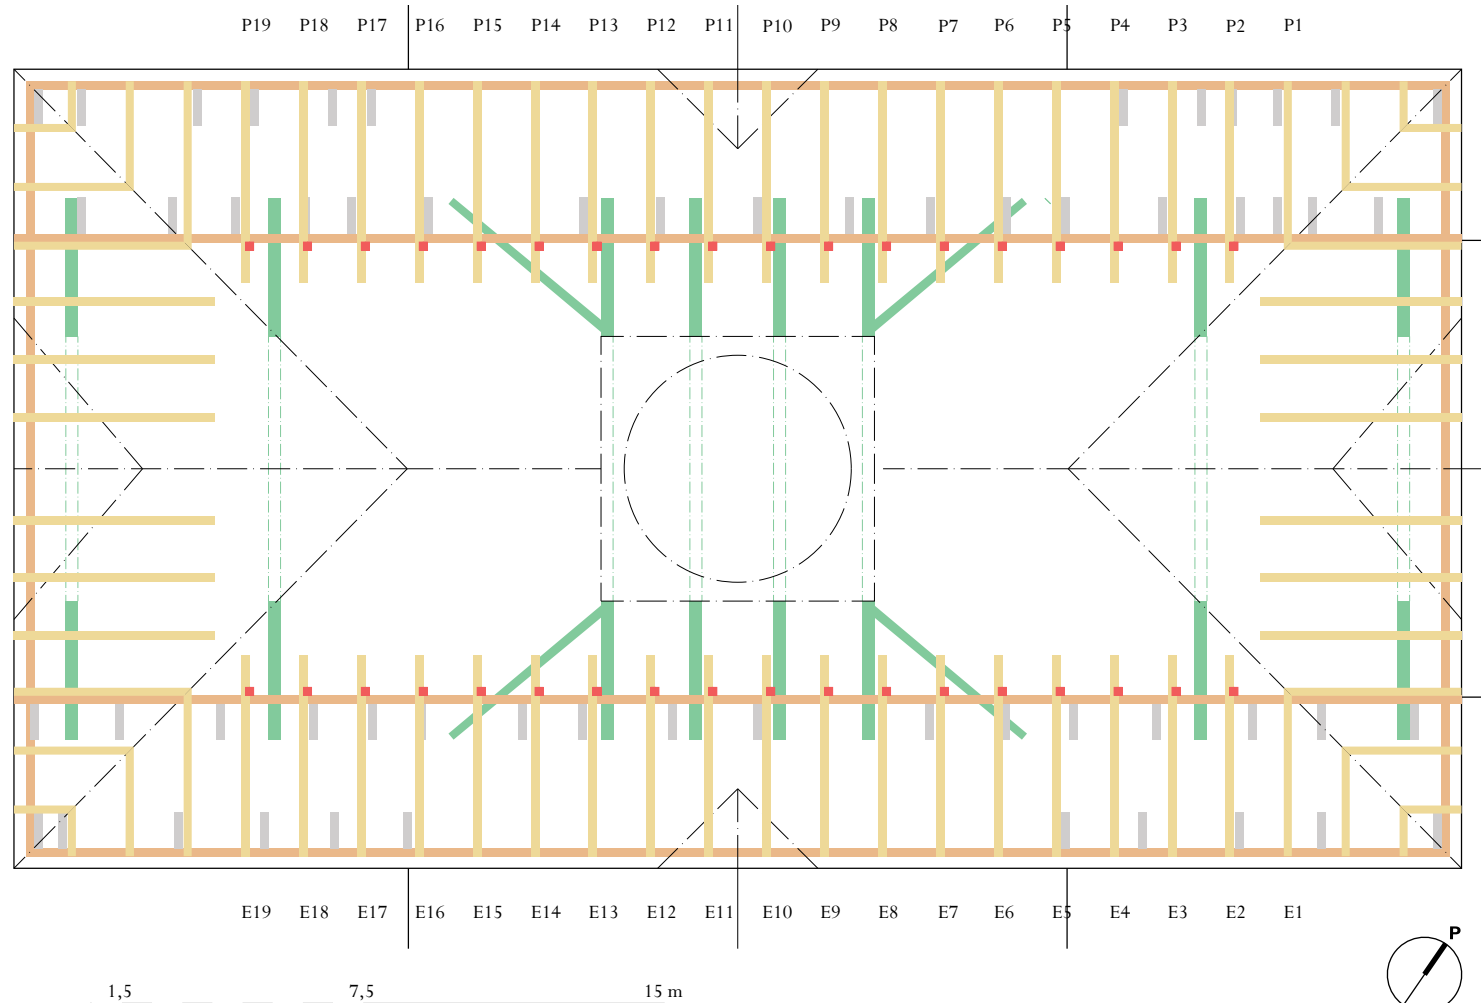
Ullakolta tehdyssä vaakaleikkauksessa on esitetty paikan päällä kattorakenteisiin kiinnitetyt koodit. Kattotuolit on numeroitu idästä länteen numeroilla 1–19. Etelän puolella koodeissa on käytetty kirjainta E ja pohjoisen puolella P:tä. Kaavamainen vaakaleikkaus on tehty kitapuun ja käpälän välistä. Leikkautuvat punaiset osat ovat pystysuuntaisia konttipuita. Oranssit vaakarakenteet ovat jalasparruja ja niiden päällä lepäävät keltaiset osat käpälää. Vihreät leikkautuvat osat ovat tornia ja pukkarakenteita tukevia vinotukia. Periaatepiirustus ei perustu mittauksiin eikä se ole mittakaavassa.

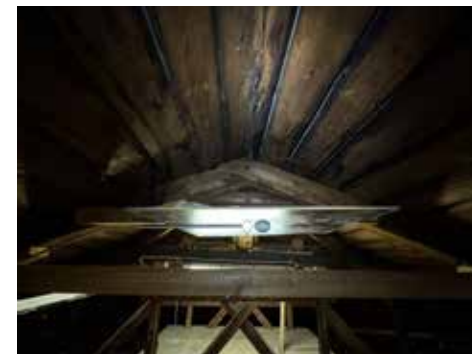
Vuorilautoja on mahdollisesti vaihdettu paikoissa, joista painovoimaisen ilmanvaihdon ”Wolpertin imuhatut” ovat aiemmin puhkaisseet vesikaton.

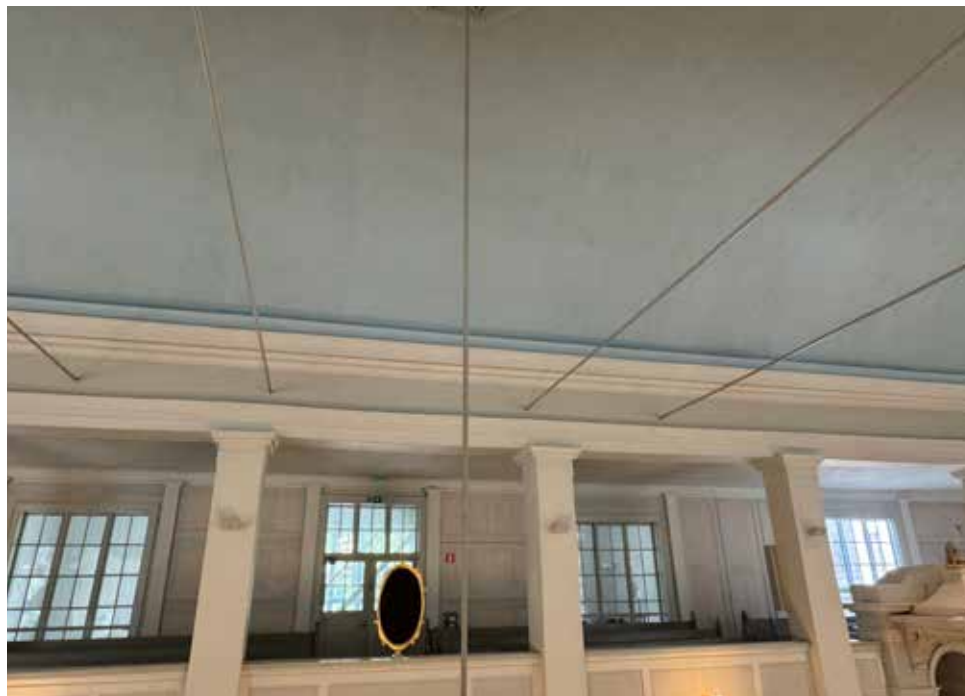
Kirkkosalin holvin yläosassa on näkyvissä vetotankoja, joiden tarkoituksena on estää hirsiseinien pullistuminen ulospäin. Ensimmäiset vetotangot on asennettu vuonna 1886 (Sinisalo 1965, 6).

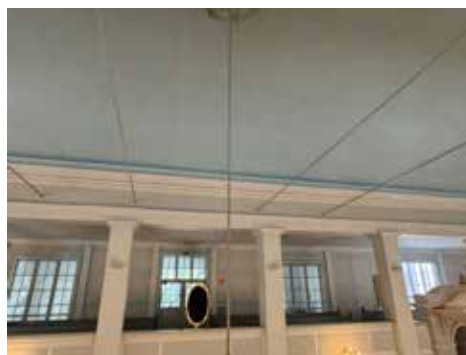
Lähteiden mukaan 1800-luvulla asennettiin kaksi vetotankoa. Nykyään niitä on neljä.

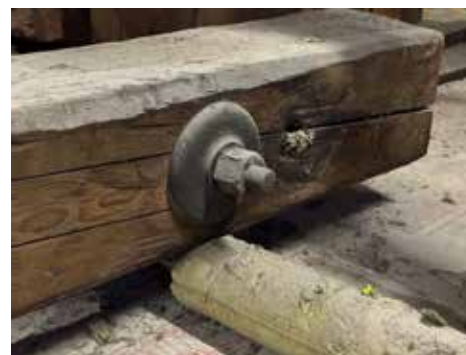
Ullakkotilassa on näkyvissä kaksi päällekkäistä vetotankoa. Alempi (kuvassa eristetty) tukee oletettavasti eteistilan seinää ja ylempi holvia. Ylemmän tangon suuri pultti ja aluslevy on jätetty näkyviin.

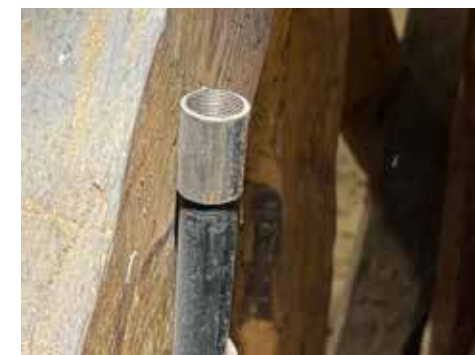
Ullakkotilasta löytyy muutamia teräsputkia, joita on mahdollisesti käytetty sähköasennuksiin.
