RESTAUROINTIKIRJA

# Pielpjärven erämaa- kirkko

HISTORIA JA KORJAUS

POHJOIS-LAPIN SRK-YHTYMÄ

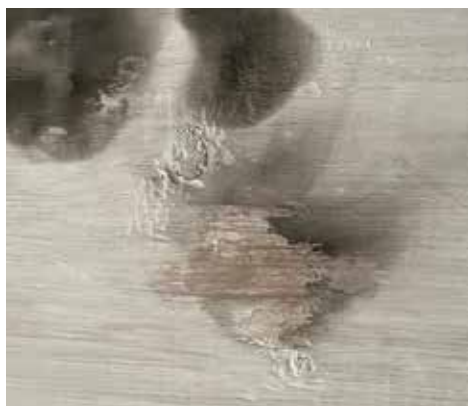
Länsisakaran lehterinportaan käsijohteesta olevasta polttomerkestä poistettiin noki triamoni- ja sitraattiliuoksella. Hiiltyneelle puulle ei tehty toimenpiteitä.

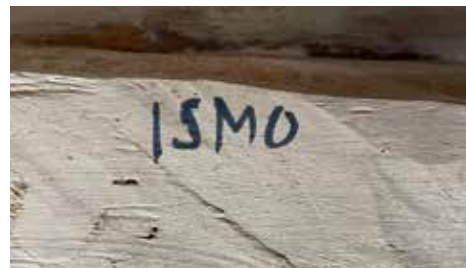
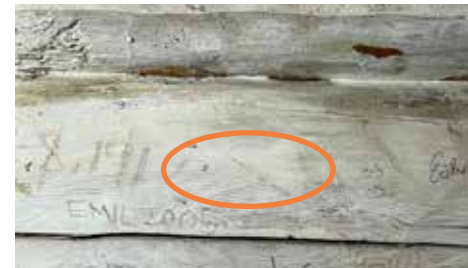
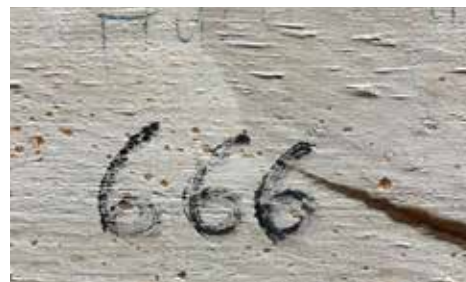
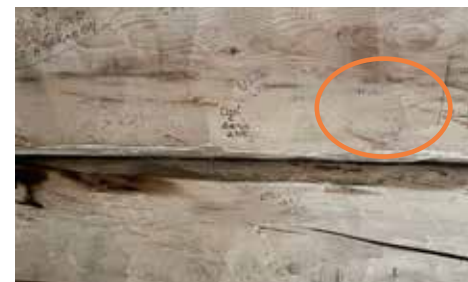
Yllä olevat tussimerkinnät eteisen pohjois- ja eteläseinien liimamaalipinnalla poistettiin Etax A:lla, minkä jälkeen poistokohdat retusoiittiin PanPastel-kuivaväreillä. Vastaavaan tussimerkintään oli kokeiltu aikaisemmin myös asetonia, mutta sen todettiin tekevän etanolia suuremman mustetahrin liimamaalipintaan.

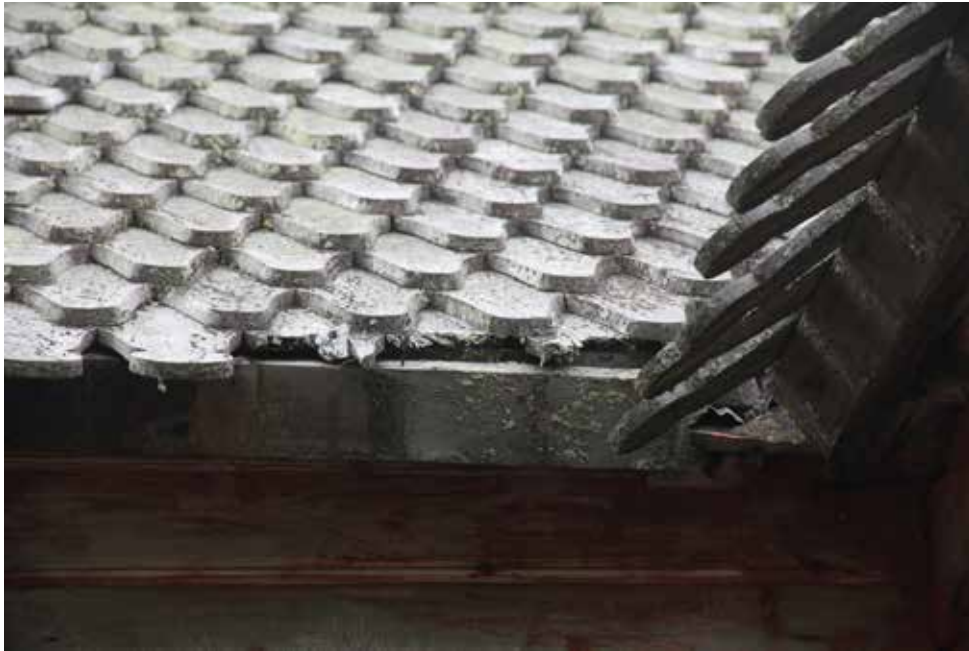
Kesäkuussa 2024 pidetyssä katselmuksessa todettiin paanukatteen olevan lähes kokonaan hyväkuntoinen. Havaittavissa oli jonkin verran sään aiheuttamaa haristumista, mutta ainoastaan sisäjiirien räystäspaanut olivat vaurioituneita.

Räystäspanujen vaurioita kesällä 2024. Kuva Tuomo Rinne.

Vauriokartoituksessa todettiin, että yksittäisten paanujen uusiminen riittää eikä kokonaisten lappeiden paanutuksen vaihtamiselle ole tarvetta.

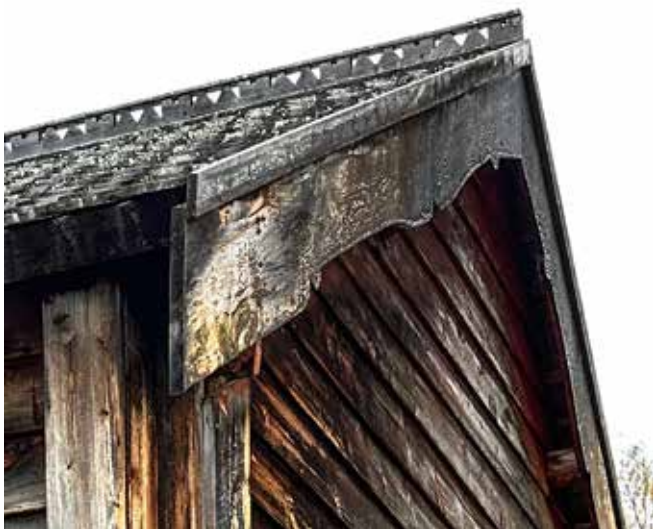
Tuulilaudan korokerima ei ole alkuperäisen mallin mukainen.

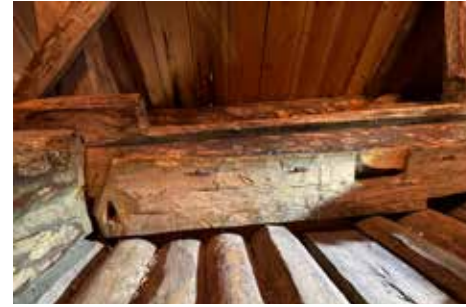
Kellotapulिन katelaudoituksen lahovaurioita kesällä 2024.

Korjauksen tarvittava laajuus selviää kun vaurioituneita kohtia aletaan avata. Korjauksessa käytetään hienosahattua lautta, johon höylätään vesiurat. Kate tervataan samaan tapaan kuin paanukatot.

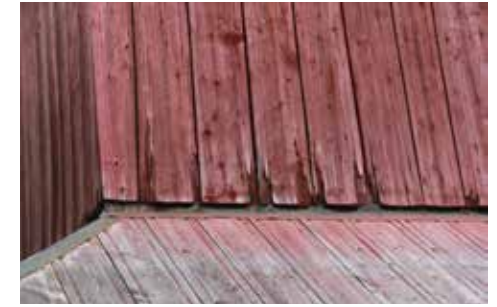
Kellotapulिन yläosan lautaverhouksen vaurioita kesällä 2024. Kuva Tuomo Rinne.

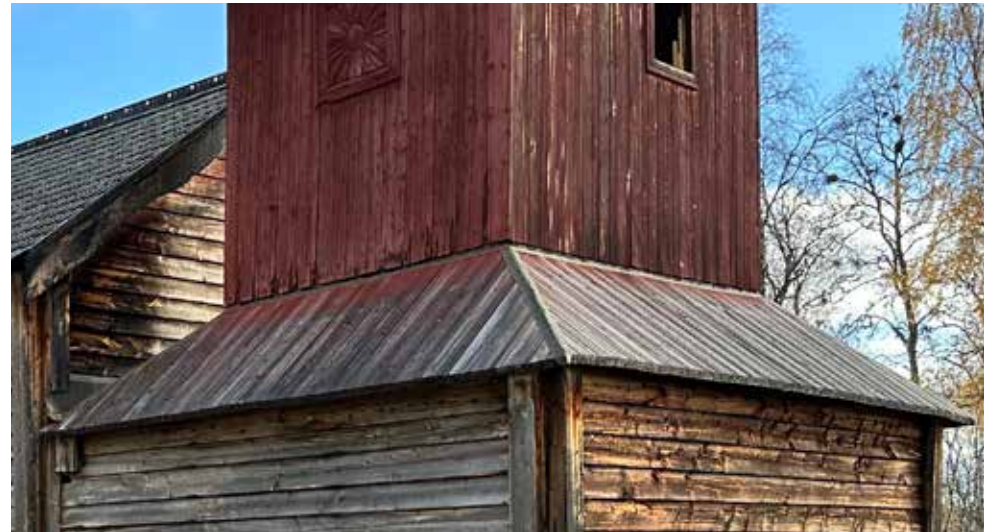
Tapulिन lautakatteen pohjois- ja länsilappeet syksyllä 2023. Tapulिन yläosan verholautojen lahovauriot ovat pahemmat pohjoispuolella.

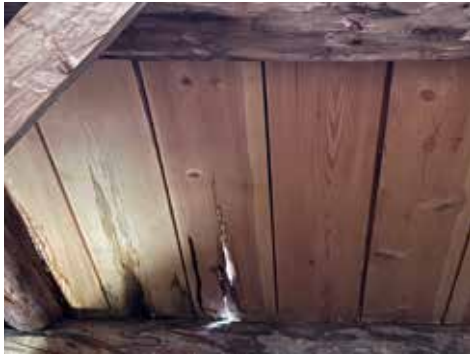
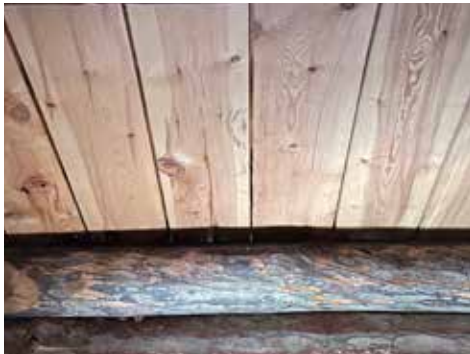
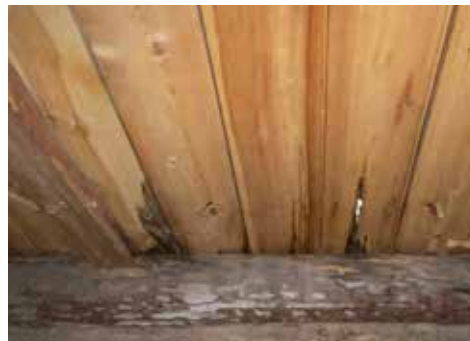
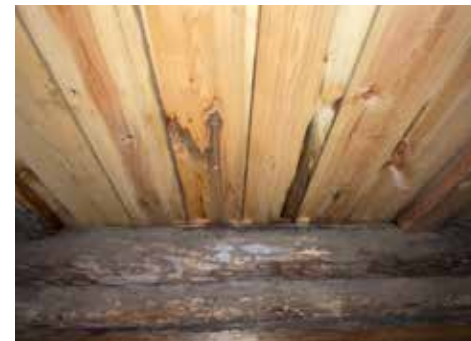
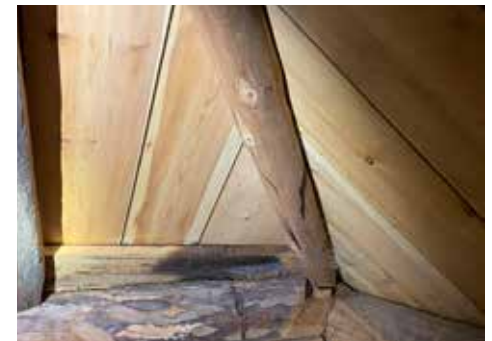
Kesäkuussa 2024 havaittiin uralautakatteessa useita vuotoja, jotka johtuvat lautojen lahoamisesta. Vuodot dokumentoitiin 19.9.2024.

laho/kosteusjälki

kattovuoto

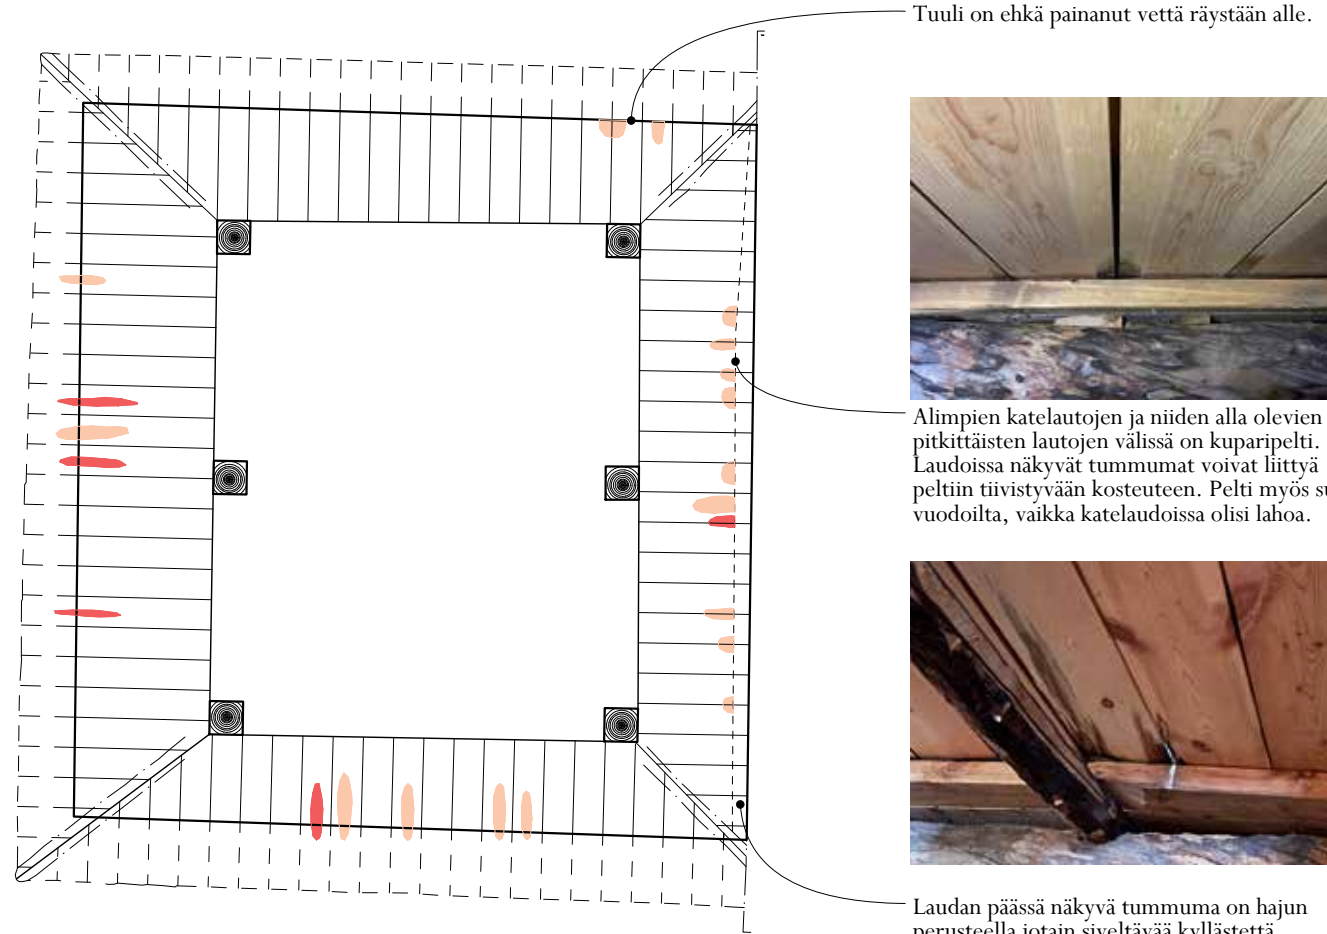
Tuuli on ehkä painanut vettä räystäään alle.

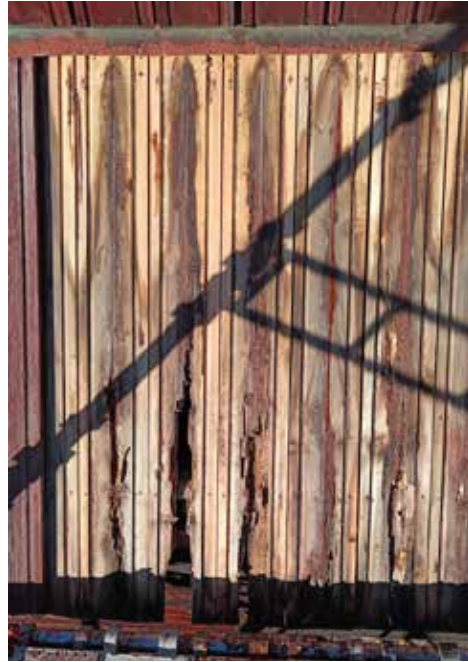
Lautakatto korjattiin lokakuun alussa 2025. Päällimmäisen lautakerroksen purkamisen myötä kävi ilmi, että lahovauriot olivat huomattavasti laajemmat kuin sisäpuolelta oltiin voitu havaita.

Kate uusittiin vaurioituneilta osin suunnitelman mukaisesti hienosahattua laudasta. Lahovaurioiden laajuuden yhdeksi syyksi epäiltiin sitä, että lautojen väli ei ollut päässyt kuivumaan puskussa tiiviin päällilautakerroksen vuoksi. Uusittujen lautojen väliin päätettiin siksi jättää pienet raot.

Alemman lautakerroksen lahovaurioita tapulin eteläisivulla.

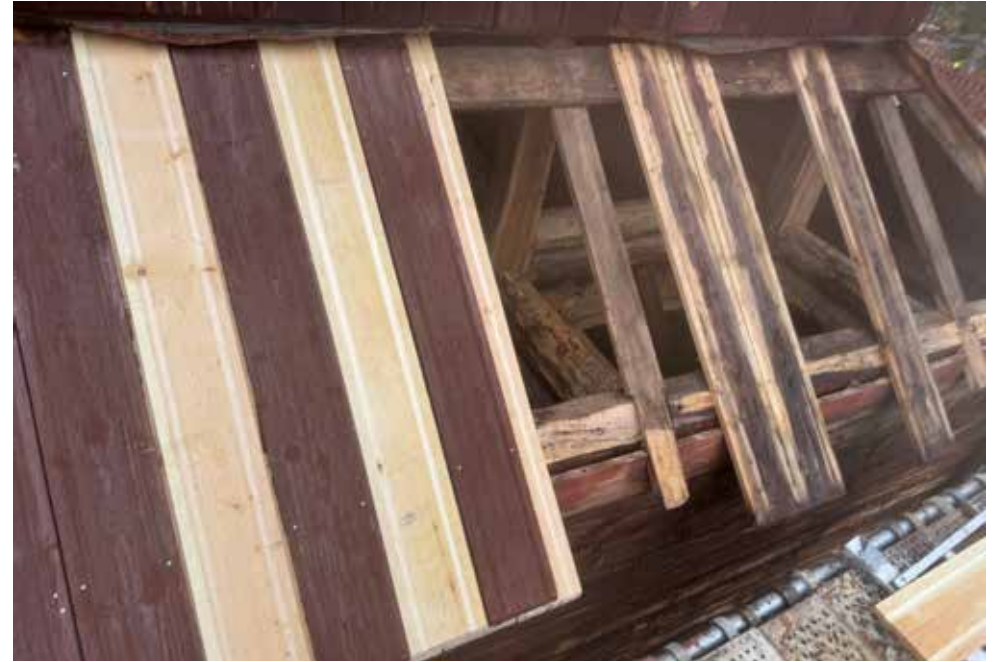
Lautakатteen korjaus käynnissä tapulin länsisivuilla.

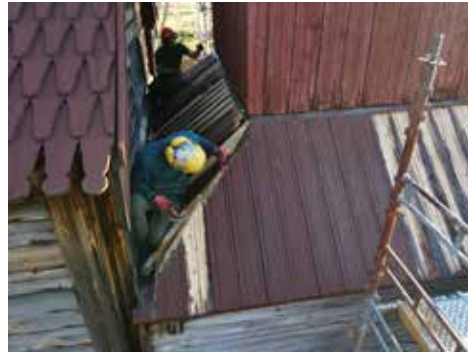
Lautakатteen lahovaurioita tapulin pohjois- ja itäisivuilla.

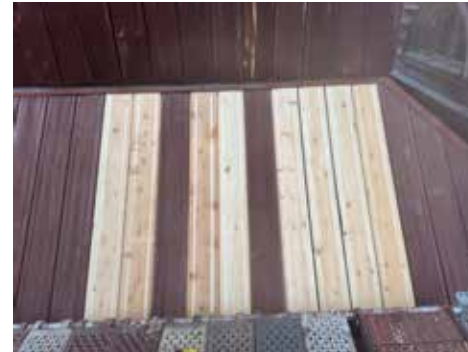
Yllä eteläisivun korjattu lautakate.

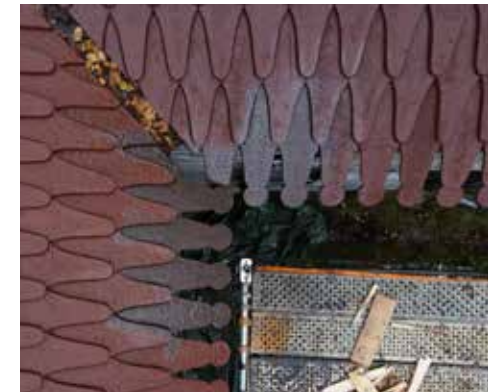
Itäisen ja pohjoisen riistivarren jirissä on uusittu vaurioituneita paanuja. Uudet paanut on käsitelty kimröökkiä sisältävällä tervamaalilla. Kuva Tuomo Rinne.

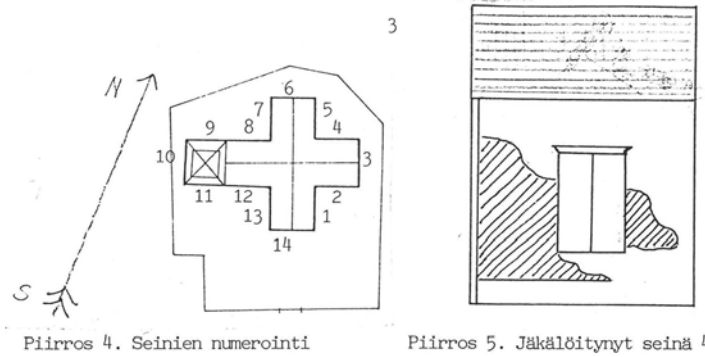
Seinän 1 alimmassa hirressä on kuivalahoa noin 2,8 m sisänurkasta lähtien. Hirsi kantaa vielä, mutta tarvitsisi paikkausta. Lahon osuus puusta kasvaa sisänurkkaa lähettä. Myös kellotapulien pohjoispuolisen seinän alin hirsi kaipaa korjausta (seinä 9). Kuivalahoa on noin 90 cm kirkonpuoleisesta nurkasta lähtien. Pintalahoa on myös seinän 2 alahirressä sisänurkan puoleisessa päässä, seinässä 11 kellotapulien oven ja kirkkorakennuksen välillä sekä seinän 13 alahirressä. Nämä kohdat eivät tarvitse välttämättä korjausta, mutta kertovat mitä vapaasti roiskivat sadevedet saavat aikaan. (Lahokohdat: piiros 6)

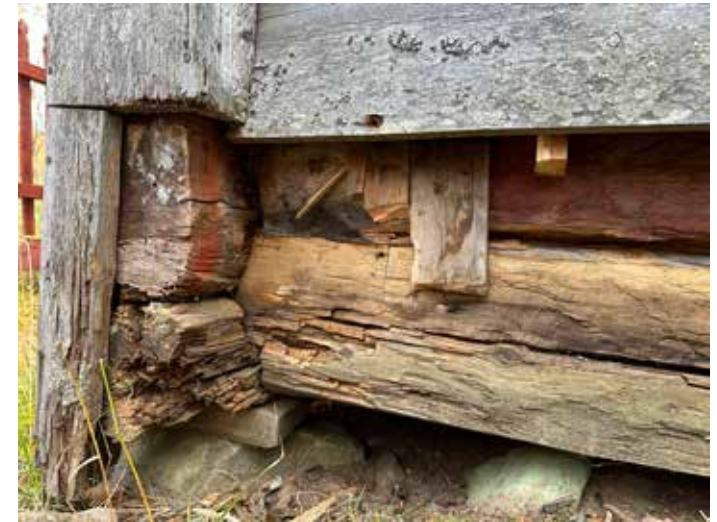
Siika-ahon raportissa vuonna 1989 kuvattu kehikon kunto pitää edelleenkin pääosin paikkansa. Näyttää siltä, että ainoastaan itäsakaran pohjoissivulla eli sakastin koillisnurkassa uusi lahovaurio on aktiivinen ja vaatii pikaista korjausta. Itäsakaran pohjoisseinän kaksi alinta verholautaa avattiin syyskuussa 2024 ja tilanne katselmoitiin. Päätettiin vaihtaa alin hirsi kokonaisuudessaan ja poistaa maata sen verran, että hirsi ei lepää maassa.

Uusi lahovaurio nurkalla 4-3.

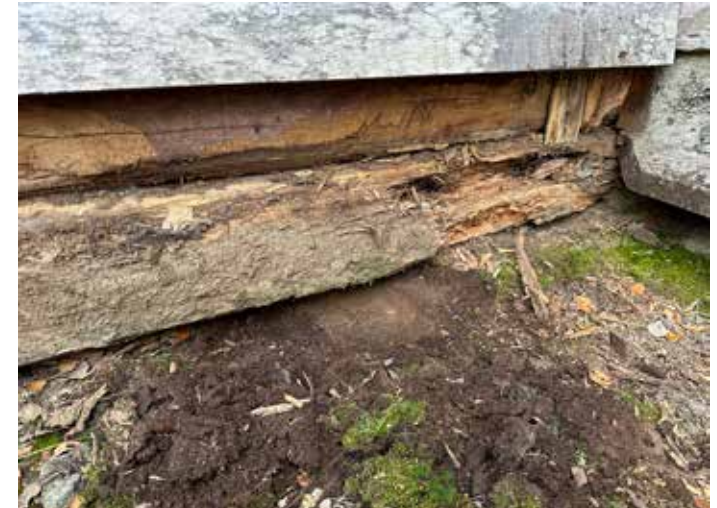
Lahoa nurkalla 4-5-

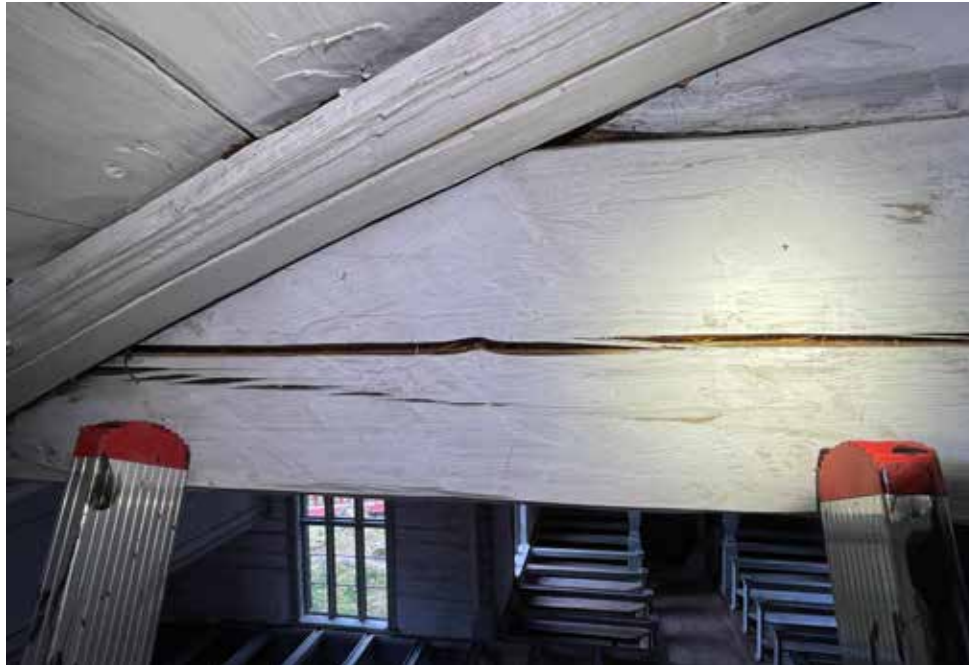
Syyskuussa 2024 ullakolla havaittiin ristikeskuksen hirsikehän eteläpuoleisen hirren repeämä, jota tarkasteltiin myös kirkkosalin puolelta. Vaurio on mahdollisesti syntynyt sen seurauksena, että ristikeskuksen katon jiiripuut on vaihdettu alkuperäisiä kookkaammiksi. Tuolloin hirsikehän yläpuolella

olevien päätykolmioiden alimpia hirsiiä on lyhennetty siten, etteivät ne enää ylety tuelle. Vaikutusta on voinut olla myös kirkon rungon liikkeillä pelkkäkerran vaurioitumisen ja korjaustoimien aikana. Hirsikehän hirret ovat myös saattaneet vaurioitua jiirivuodoissa.

Hirsikehän repeämä kirkon lounaissänurkassa syyskuussa 2024.

Hirsikehä tarvitsi lisätuennan ennen talven lumikuormia. Seurakunnan metsästä haettiin sopiva mäntyrunko, joka pystytettiin tukitolpaksi permanenton ja vauriokohdan väliin. Tolpan alle asennettiin kuormaa permantoniskoille tasaavat puut. Tolpan yläpää muotoiltiin siten, että tolppa pysyy paikoillaan, eikä jätä jälkiä hirsikehään. Tolpan ja hirren väliin laitettiin vielä kaistale hirven vuotaa, jotta pihka ei tahraa maalipintaa.

Talven aikana suunnitellaan hirsikehän korjaus, jossa olisi hyvä konsultoida rakennesuunnittelijaa. Keväällä eteläskaran pohjoispäätykolmioon tehdään kulkuaukko, josta korjaus päästään suorittamaan.

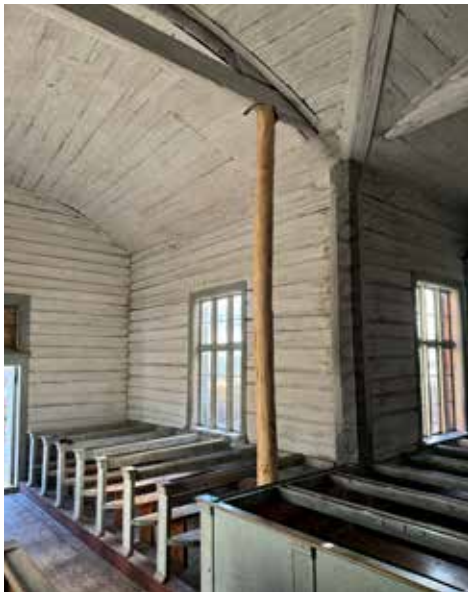
Hirren väliaikainen tuenta. Kuva Tuomo Rinne.
