# Kuusiston kartano

MUSEOKSI MUUTTAMINEN

SENAATTI-KIINTEISTÖT

## Kuusiston kartanon päärakennus

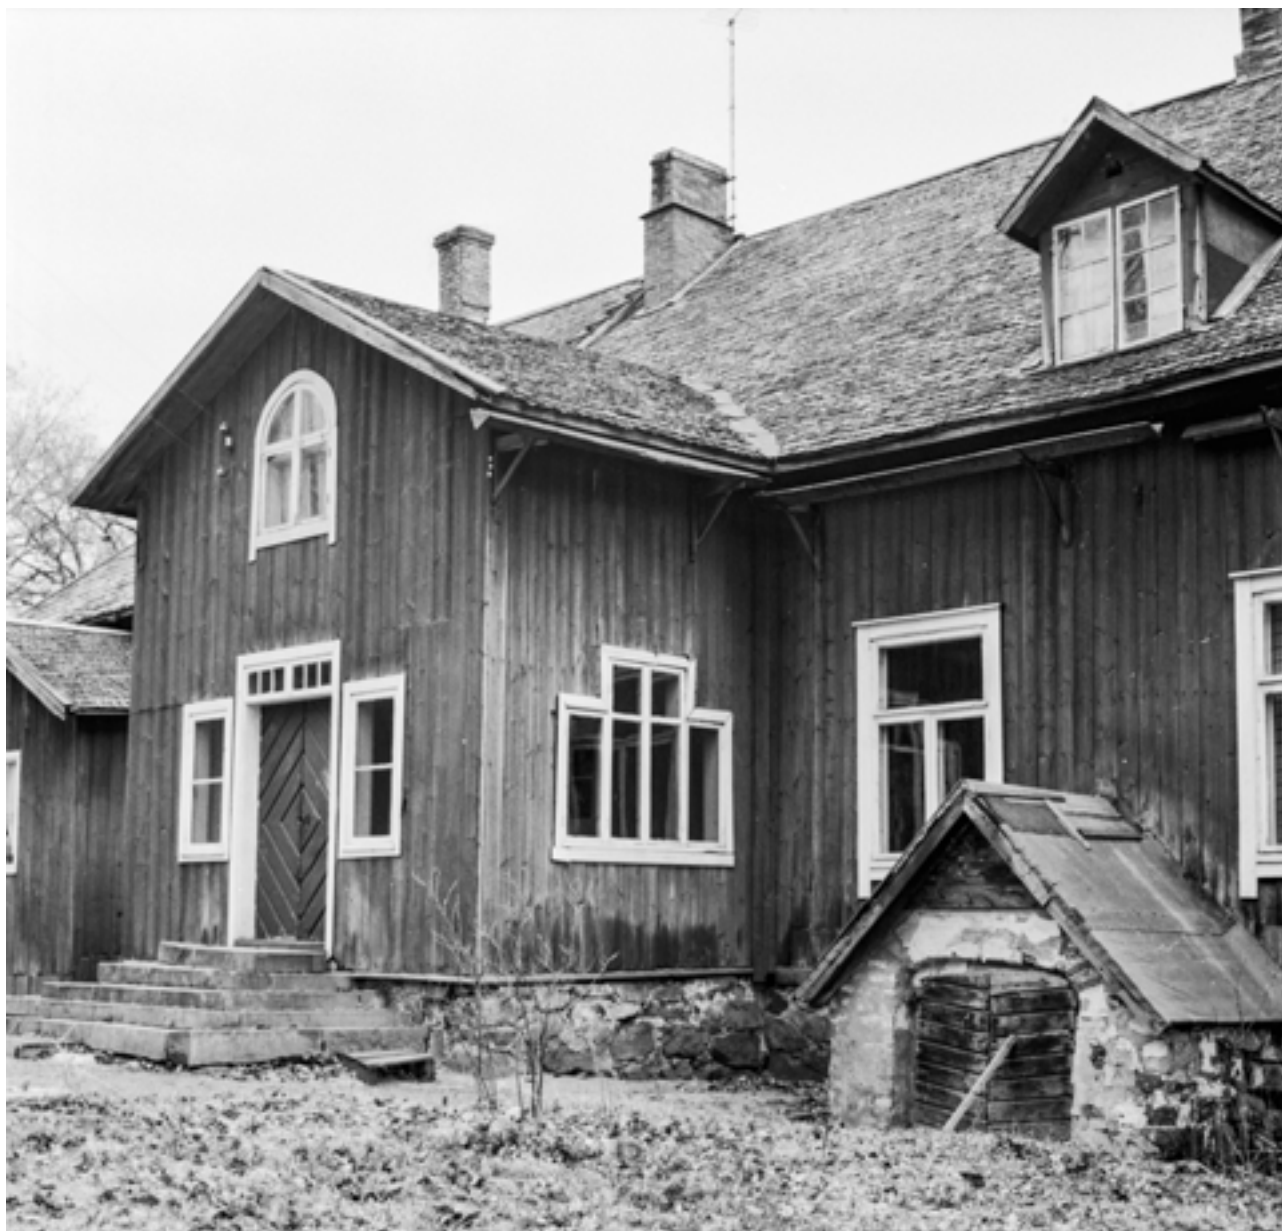
Pääkuisti ja kellarin sisäänkäynti vuonna 1974. Talossa oli pärekatto. Kellarin ulko-ovi oli huonokuntoinen. Kuva: Veijo Laine / MV.

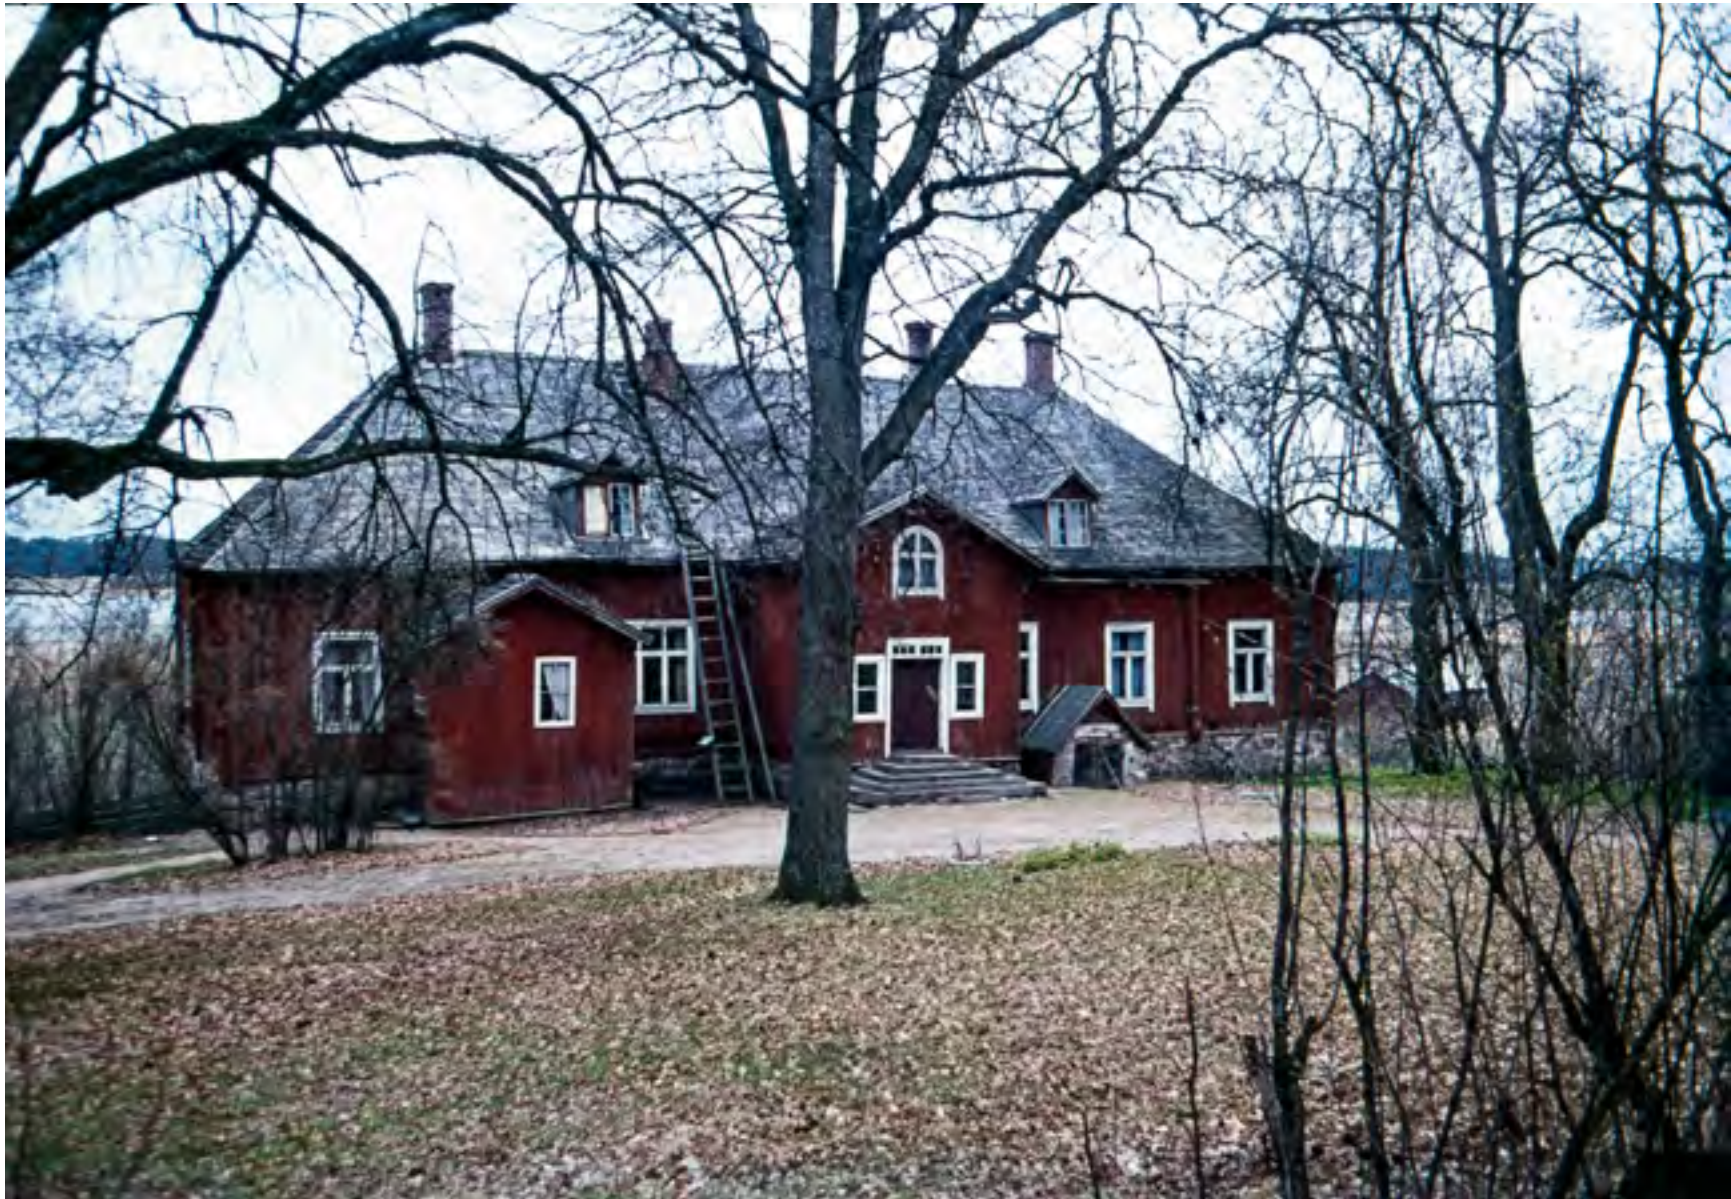
Kuusiston kartanon päärakennus ennen museoksi muuttamista vuonna 1974. Pääosa ikkunoista oli vuoden 1911 T-ikkunoita. Katemateriaalina oli huonokuntoinen päre. Katon harjalla on kolme savupiippua, neljäs piippu sijaitsee luoteen puoleisella katon lappeella. Kuva: Veijo Laine / MV.

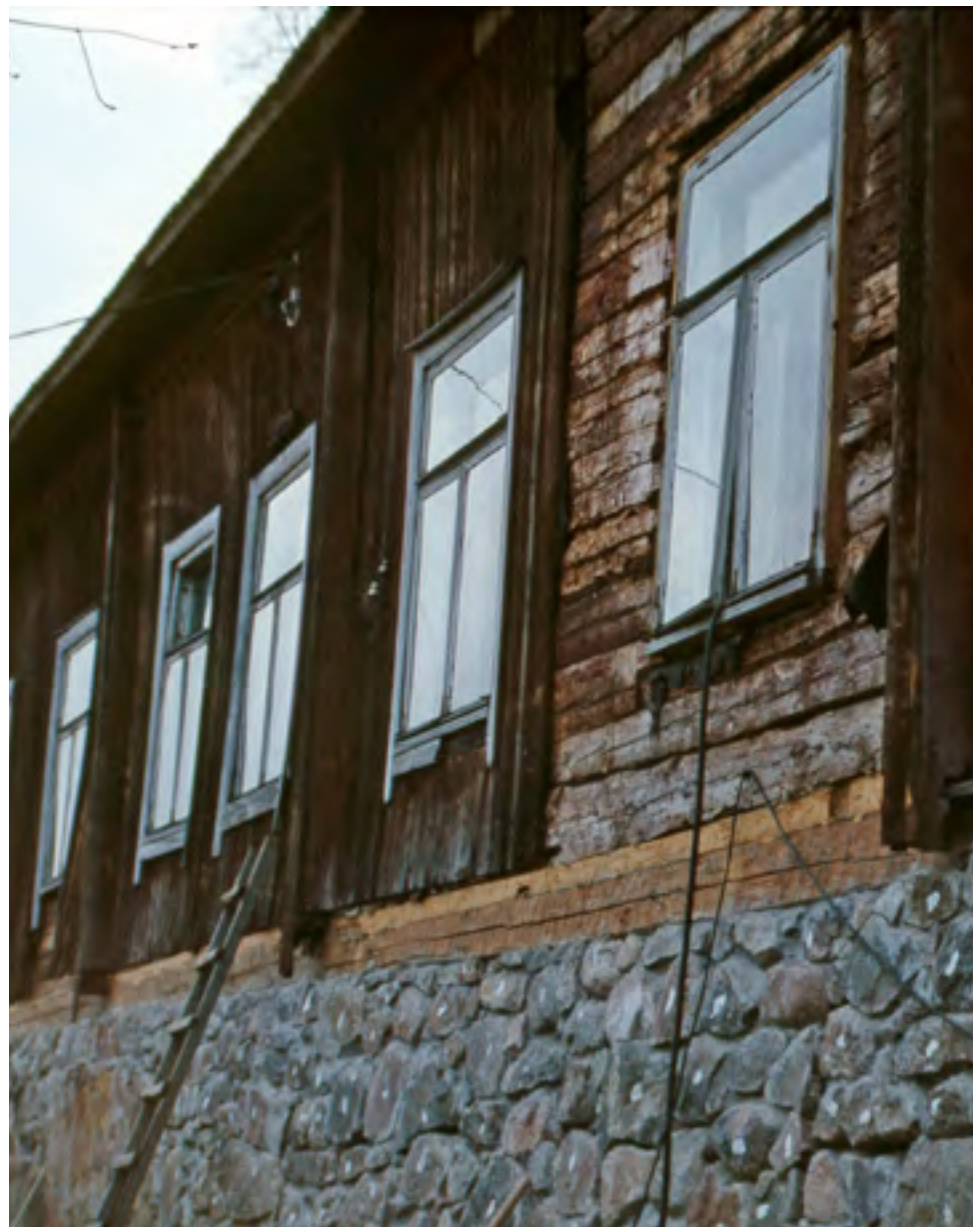
Kaakkoissivu vuonna 1980. Osa huonokuntoisista vuorilaudoista on poistettu ja alimpia hirsä on uusittu. Kuva: Teresia Ijäs / MV.

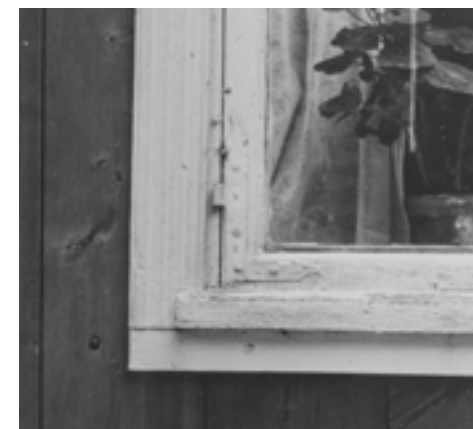
Kuistin ikkunan saranakulmaraudasta puuttuu saranatappi vuonna 1966. Kuva: Elias Härö / MV.

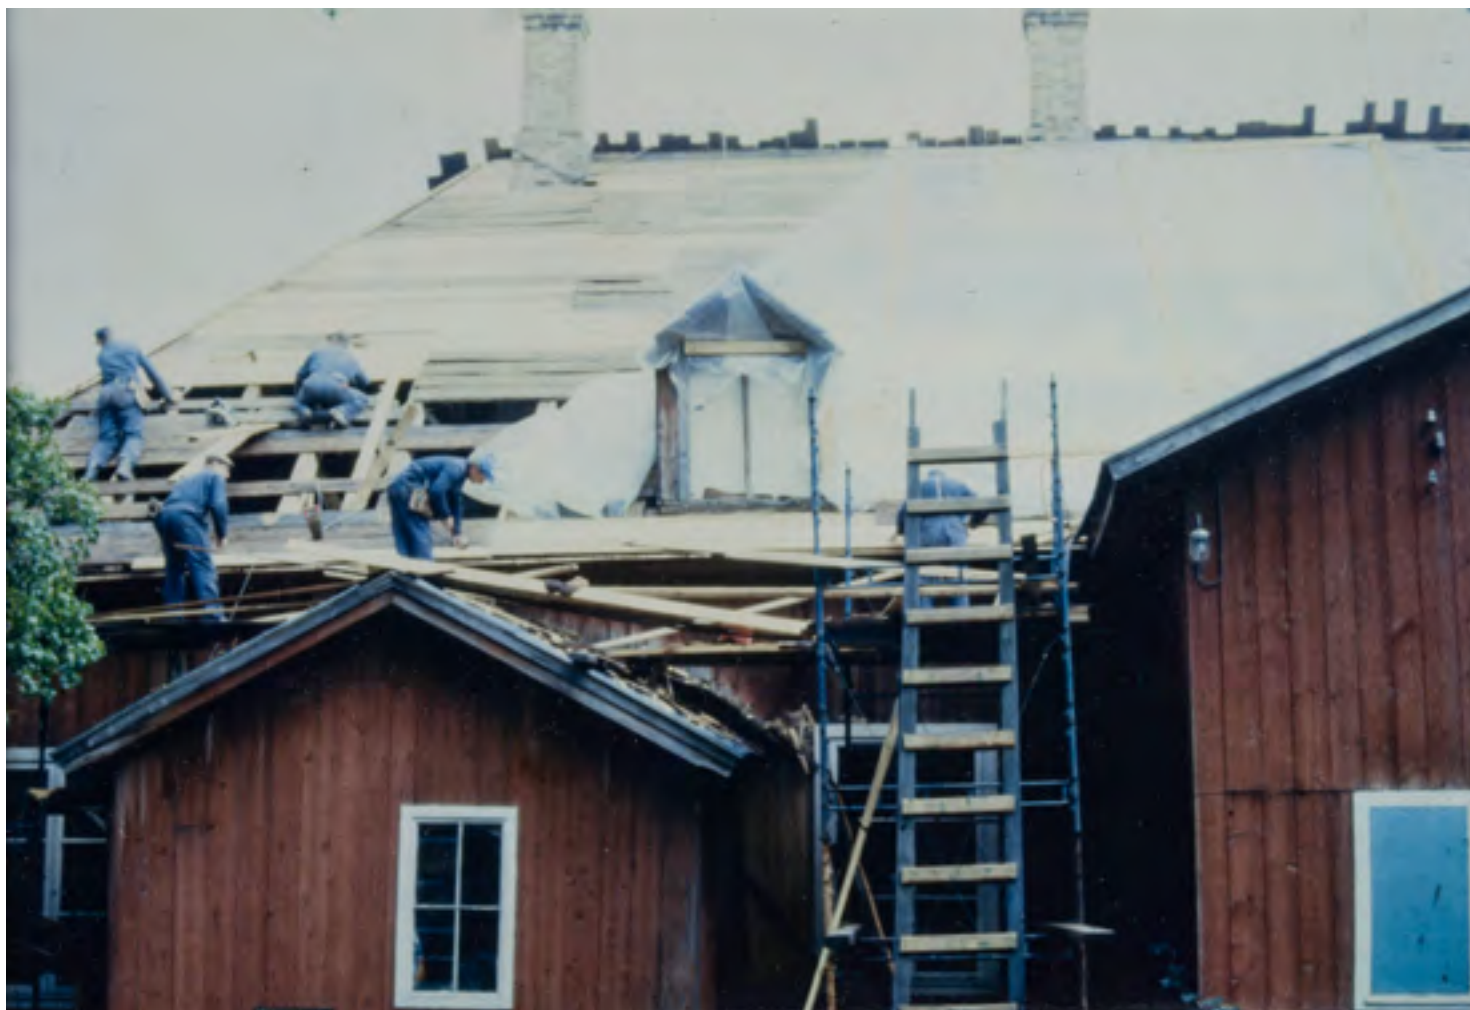
Päärakennuksen huonokuntoinen pärekate purettiin ja korvattiin 1750-luvun mallisella lautakat-  
teella. Oikeanpuoleinen piippu on siirretty katon harjalle. Kuva on aikaväliltä 1983–1985. Kuva: MV.

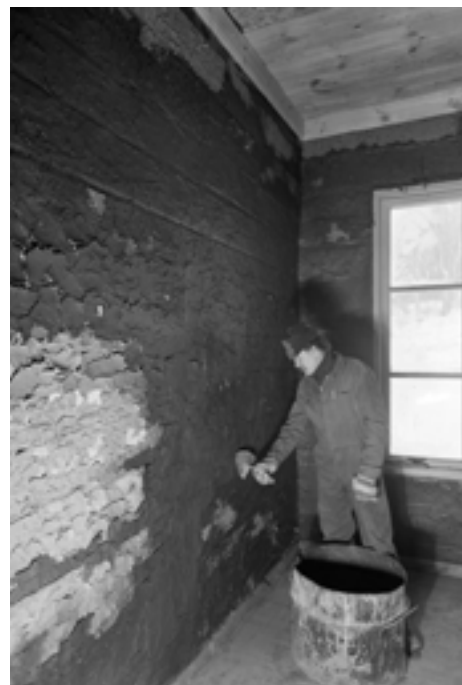
Savirappauskokeilu kamarissa h3 helmikuussa 1988. Kattolaudoitusta on uusittu läheltä ulkoseinää. Ikkuna on uusittu jo vuonna 1983. Kuva: P. O. Welin / MV.

Helmikuussa 1988 kamarissa h3 tehtiin kuitenkin savirappauskokeilu 8.6.1803 päivätyin vanhan reseptin mukaan, mutta kokeilu epäonnistui. Rappautapaa vaihdettiin, ja uusi kokeilu tehtiin kesäkuun alkuun mennessä.<sup>273</sup> **Kokeilujen jälkeen** kaikki seinät rapattiin ja maalattiin heinäkuussa 1988.<sup>274</sup>

Katosta poistettiin paperi ja alta paljastuneen lautakaton kosteusvauriot korjattiin uusimalla ulkoseinän puoleisia lautoja. Laudoitusta ja kattolistat maalattiin liimamaalilla valkoiseksi.

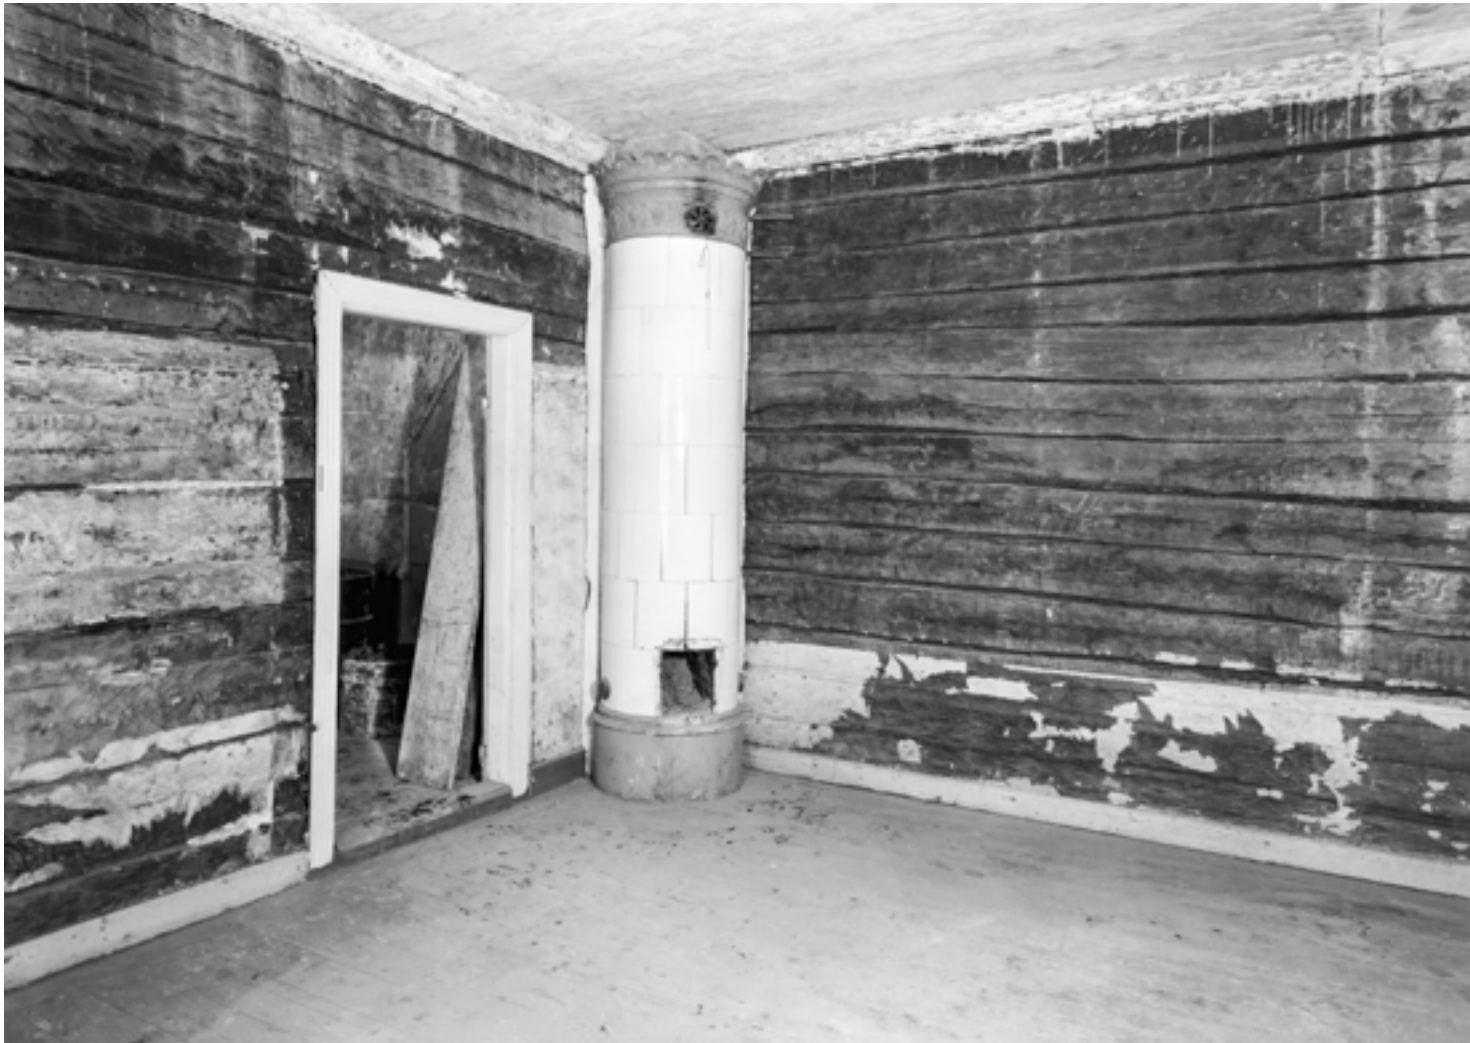
Kamari h4 helmikuussa 1988. Uunin edessä sijainnut hella on purettu, uuninluukkuja ei ole vielä hankittu. Kattolaudoitus on otettu esiin poistamalla kattopahvi. Tapetit on poistettu, mutta uunin sivulle on kuvan perusteella saatettu jättää pätkä vanhaa tapettia. Uunin oikeanpuoleinen pitkittäinen väliseinä on vuodelta 1756. Jos seinässä olisi käytetty seinän siirtämisen yhteydessä vuoden 1738 hirsiä, pitäisi uunin sivulla näkyä oviaukon paikka. Jos taas kyseisessä seinässä ei vuoden 1731 mallipiirustuksesta poiketen olekaan ollut alun perin oviaukkoa, on mahdollista, että hirret on uudelleen käytetty seinän siirron yhteydessä vuonna 1756. Kuva: P. O. Welin / MV.

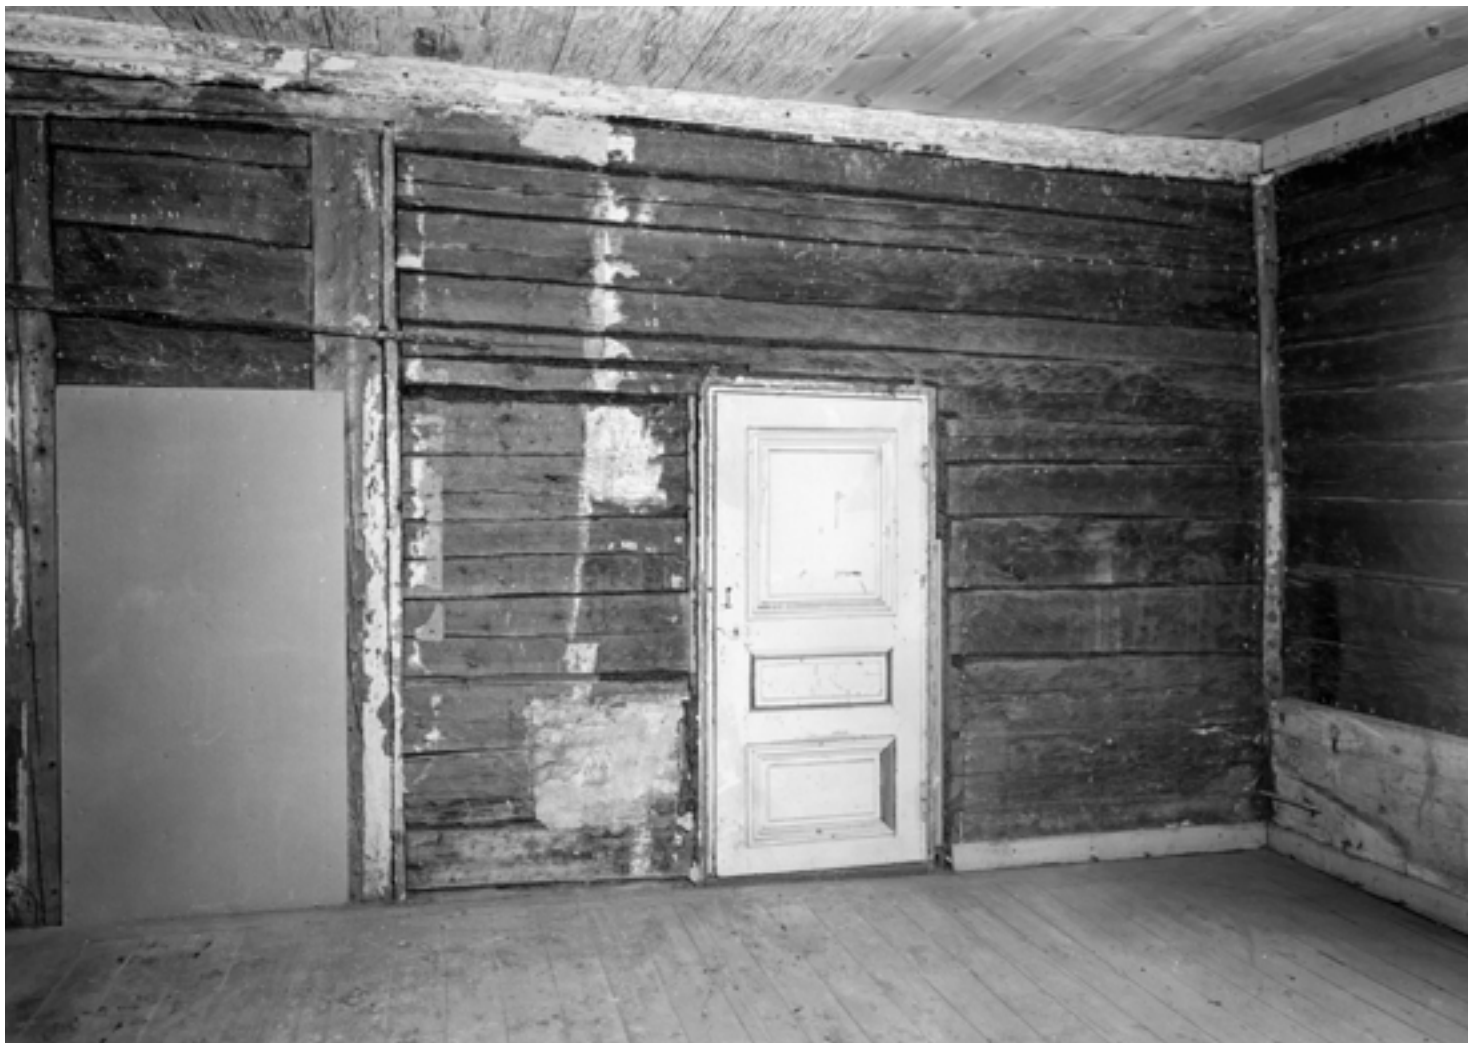
Kamarin h4 lounaisseinä helmikuussa 1988. Entisen garderoabin oviaukko on levytetty umpeen. Oviaukkojen välistä seinää vasten on sijainnut uuni vuodesta 1756 aina 1800-luvulle. Oikealla näkyvän ulkoseinän alaosassa on vaakaponttilaudasta tehdyn vanhan rintapaneelin fragmentti. Ulkoseinää lähinnä olevat kattolaudat on uusittu vuotovaurion vuoksi. Kuva: P. O. Welin / MV.

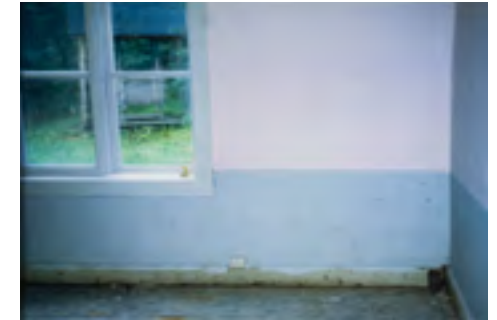
Kamarin h4 luoteen puoleinen ulkoseinä vuonna 1988. Kosteat ja lahot laudat ja tapetit poistettiin ja uudet pinnat maalattiin vanhoilla sävyillä. Uudet ikkunat on jo asennettu. MV.

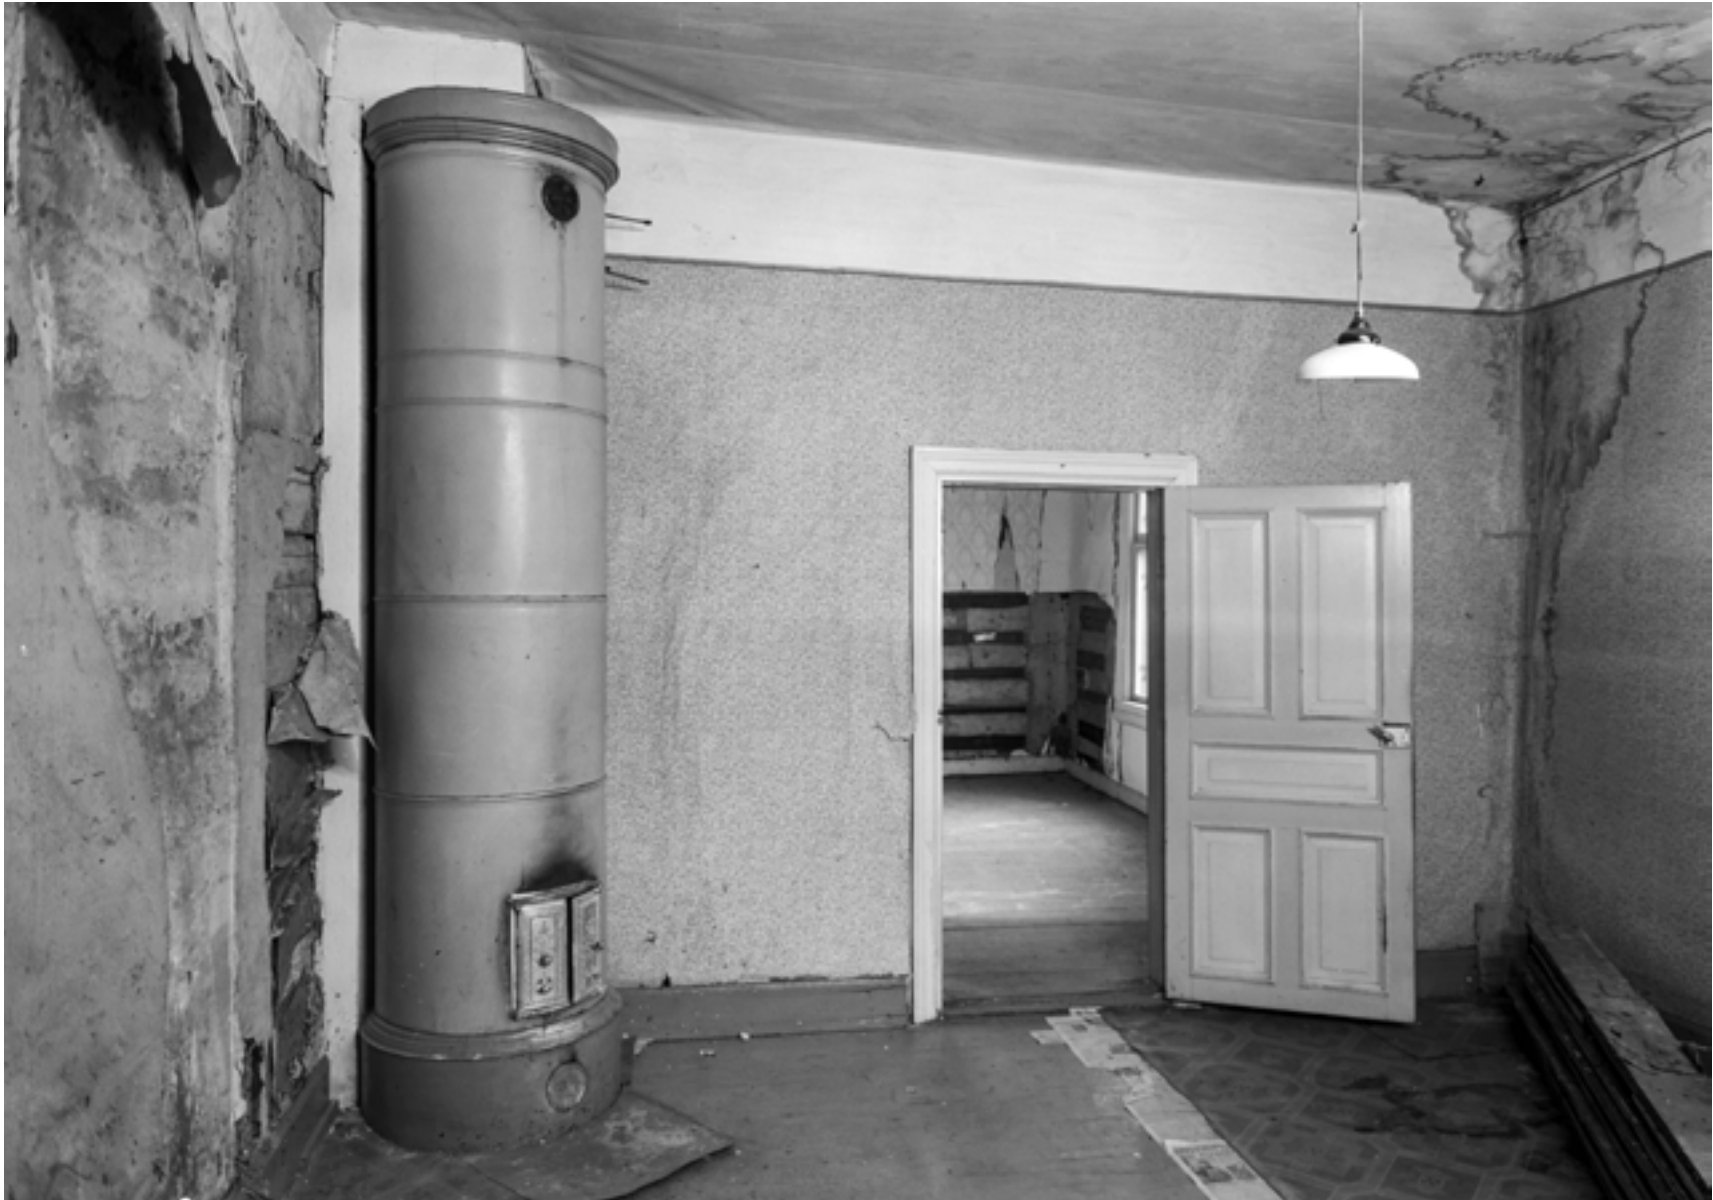
Kamari h5 vuonna 1978. Seinäpintaa on avattu. Oviaukosta näkyy kulmakamari h6. Itänurkassa on peltipönttöuuni. Etelänurkassa on vesivaurion jälkiä. Osa kuvioidusta korkkimatosta on jo purettu. Kuva: P. O. Welin / MV.

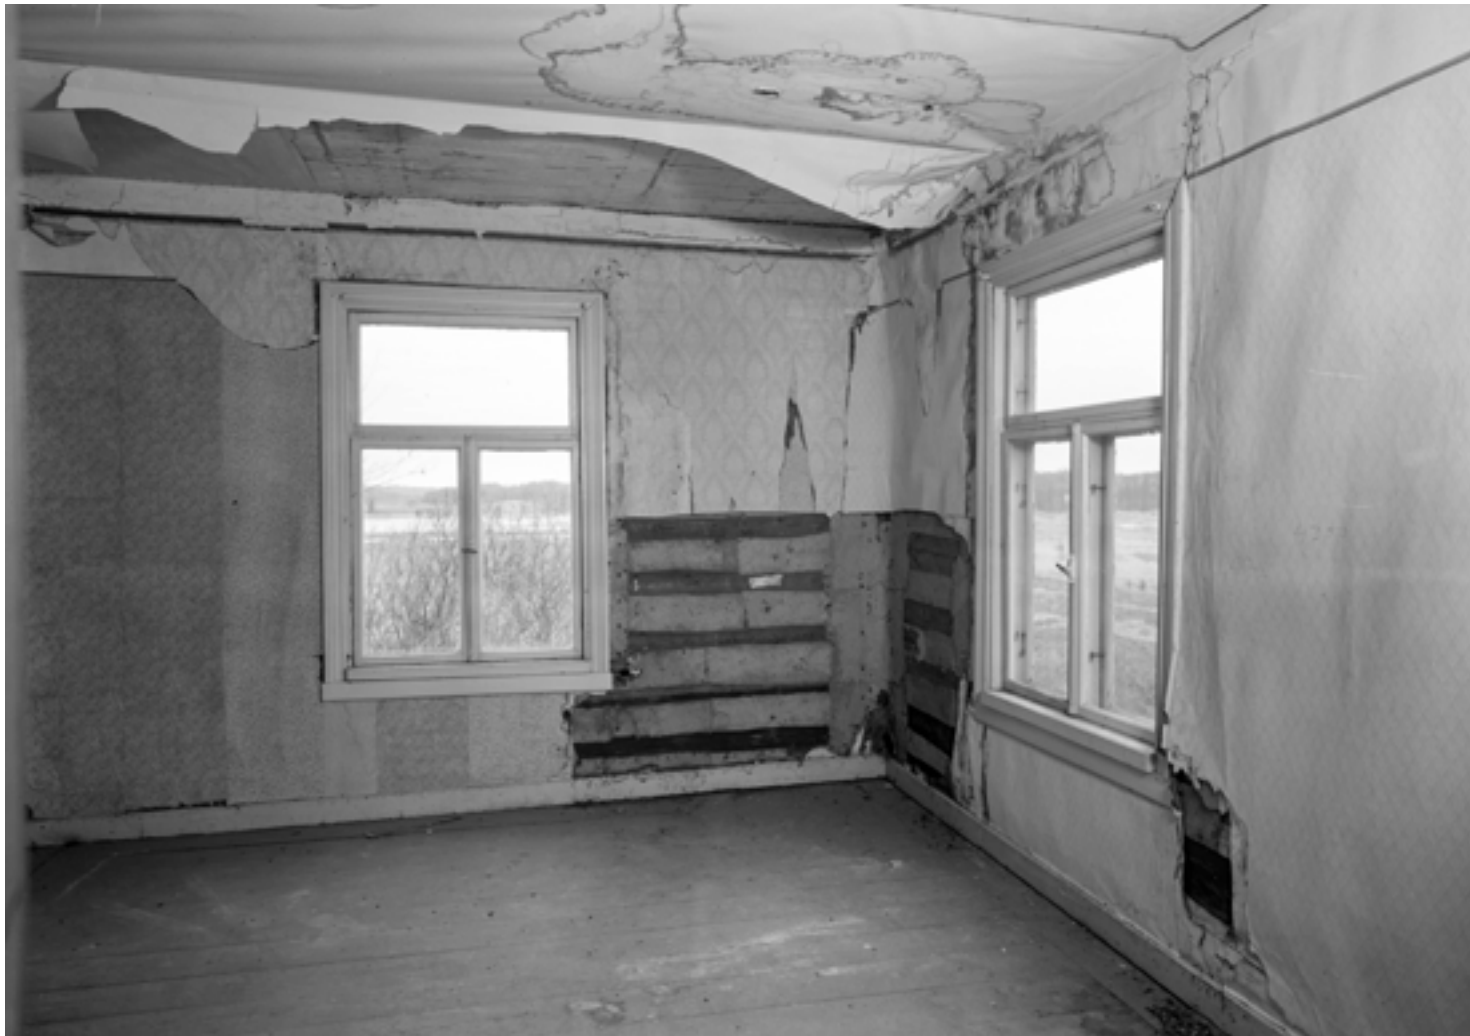
Kulmakamari h6 vuonna 1978. Seinärakenteita on avattu. Hirsiraot ovat peitettyjä. Katossa ja seinissä on vesivaurioita. Kuva: P. O. Welin / MV.

Luoteisseinän vierestä painunut lattian osa oikaistiin.<sup>301</sup> Ainakin osa jalkalistoista uusittiin, listat maalattiin. Katosta poistettiin kattovuodon vuoksi vaurioitunut pahvi. Vanha kattolaudoitusta ja kattolistat maalattiin valkoiseksi liimamaalilla. Kaakeliuunin lohkeamat konservoitiin. Ovet kunnostettiin.

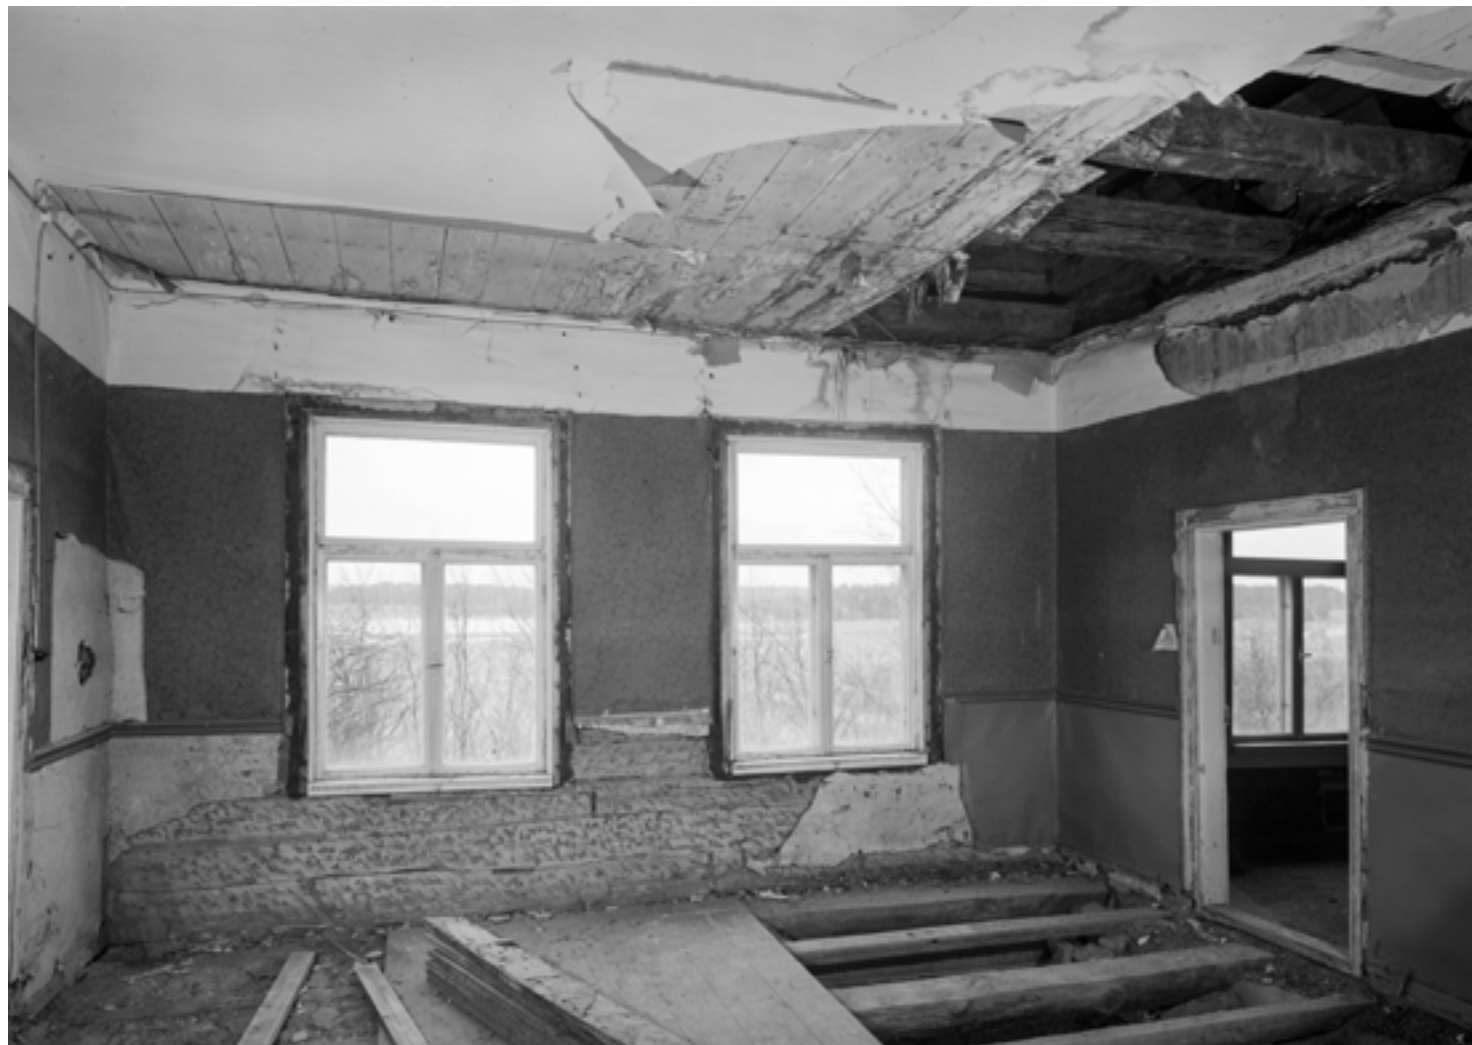
Vuonna 1978, kun rakennusta tutkittiin, oli erityisesti ruokasali h8 huonossa kunnossa. Katolta vuotava vesi oli vaurioittanut huoneen yläpohja- ja lattiarakenteita.

Ruokasali h8 kuvattuna kohti kaakkoa vuonna 1978. Rakenteita on avattu: lattian ja sisäkaton laudoitusta on purettu, seinätapettia on poistettu. Huoneessa on vielä vuoden 1911 T-ikkunat. Lounatuuren ja Kailan tekemien tutkimusten ja havaintojen mukaan huoneessa olisi ollut alun perin kahden ikkunan sijaan vain yksi ikkuna, joka sijaitisi vuosien 1738–1756 aikana nykyisten ikkunoiden välissä. Hirren päällä on ollut tikutus ja savilaastilla tehty rappaus. Kuva: P. O. Welin / MV.

Rakennuksen suhteen pituussuuntainen uudempi lattialaudoitus purettiin ja vanhat, poikittaissuuntaiset laudat asetettiin vesivauriokorjausten jälkeen paikoilleen ja maalattiin kehyksineen. Lattialaudoituksessa on vuonna 1756 puretun alkuperäisen seinän kohdalla sauma. Jalkalistat uusittiin.

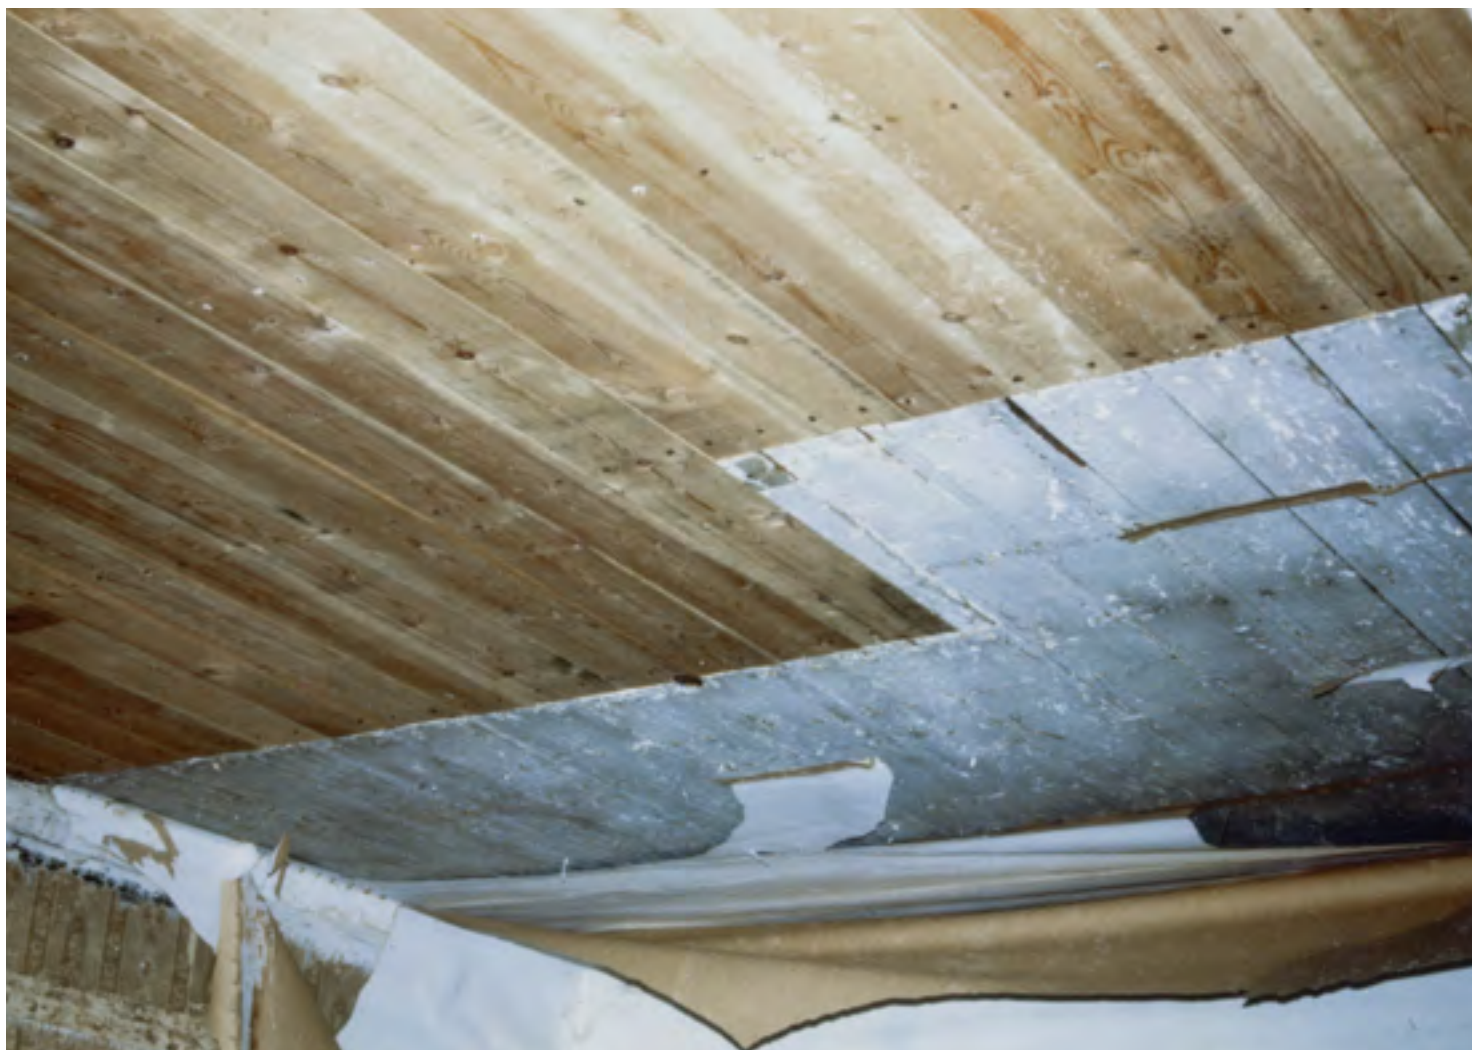
Ruokasalin h8 sisäkatto korjattuna. Osa kattolaudoista uusittiin. Kuva: MV.
