MIRHAMINTUVAN RESTAUROINTISUUNNITELMA

4.12.2013

Restaurointimestari Marko Huttunen, arkkitehti SAFA
Arkkitehtitoimisto Livady, Hämeentie 4 C II, 00150 HELSINKI
050 530 6300 huttunen@livady.fi 09 348 70501 www.livady.fi

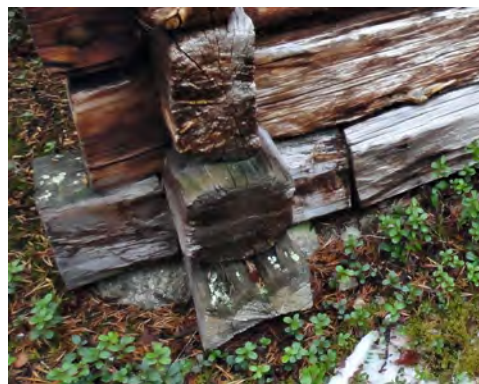
1. Luoteisnurkan alla on kivi.

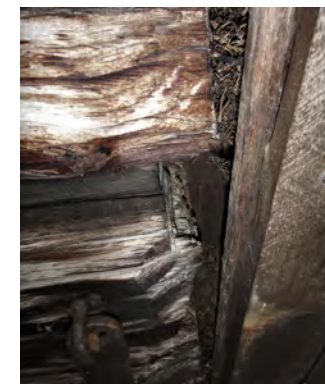
2. Ikkuna-aukossa ei ole karaa eikä karauraa.

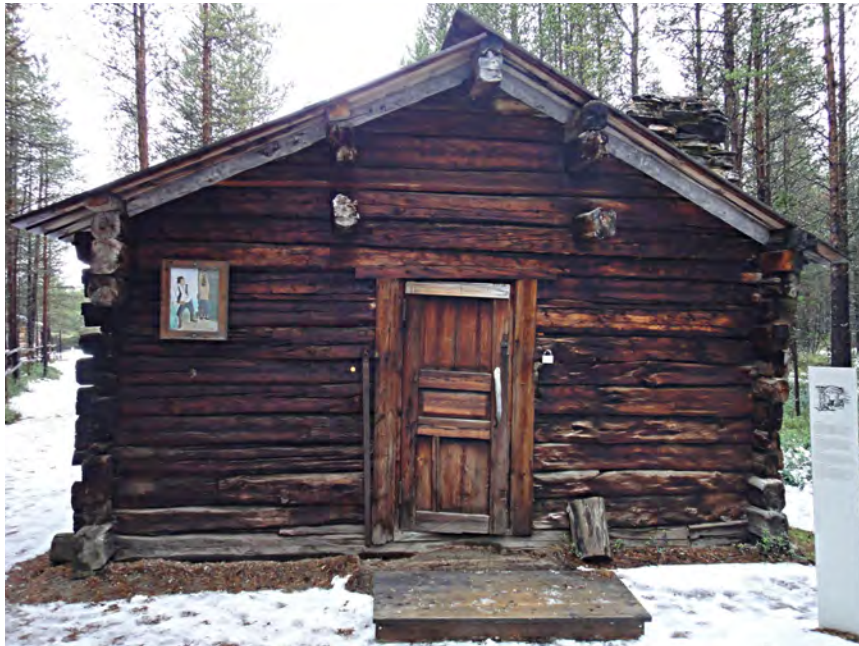
Mirhamintupa syksyllä 2013. Museonjohtaja Tarmo Jomppasen mukaan tuvassa ei ole vesikatteen uusimisen lisäksi tehty korjauksia vuoden 1987 jälkeen. Vesikate lienee uusittu vuonna 1991. Vasemmalla itäjulkisivu ja -seinä, alla eteläjulkisivu ja -seinä. Itäjulkisivu on silminnähten vinossa.

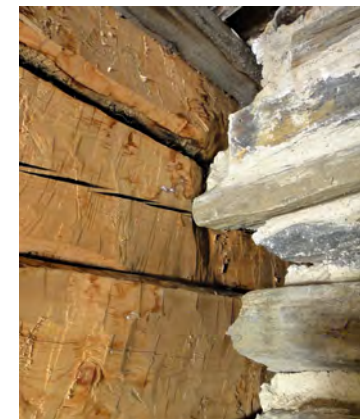
Sisätalassa vaaleana näkyvä pohjoisseinän hirsipaikkaus väistää kallistunutta takkaa.

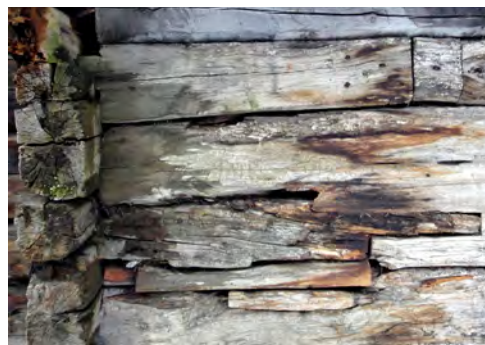
Savupiipun läpivienti on vesikaton vuotoherkin kohta. Koko koillisnurkka on pahoin vaurioitunut ja sekalaisesti kokoon kursittu.

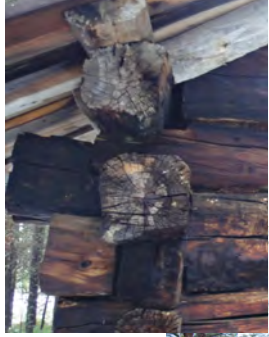
Luoteisnurkan yläosassa ei ole yhtäkään ehjää salvainta.

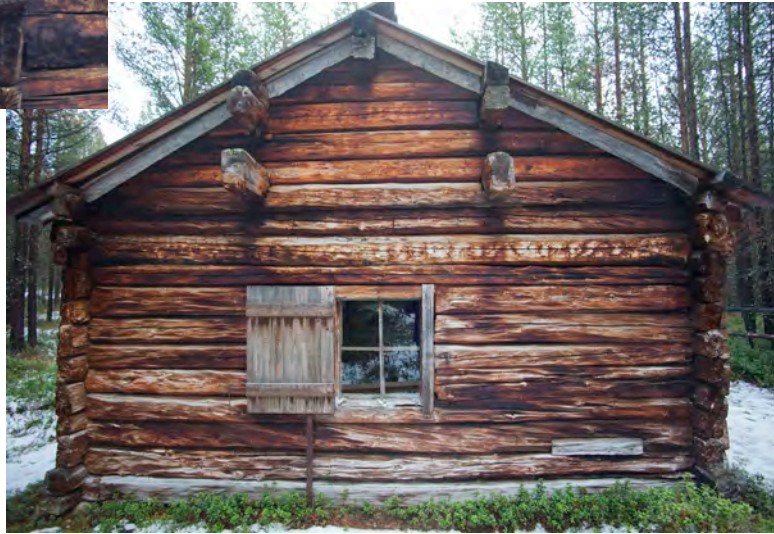
Mirhamintupa syksyllä 2013. Länsijulkisivu ja -seinä. Vuoliaisten korokkeet, vesikaton listat ja ikkunaluukku ovat museoaikaisia muutoksia.

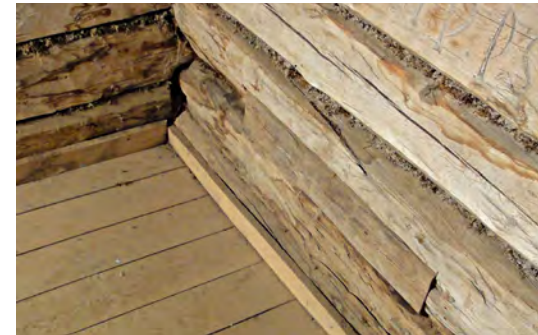
9. Mahdollisesti alkuperäinen makuulavan lovi länsiseinän eteläpäässä.

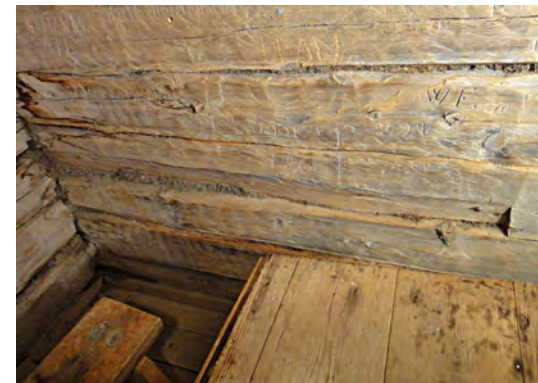
8. Mahdollinen myöhemmän(?) makuulavan lovi pohjoisseinän länsipäässä.

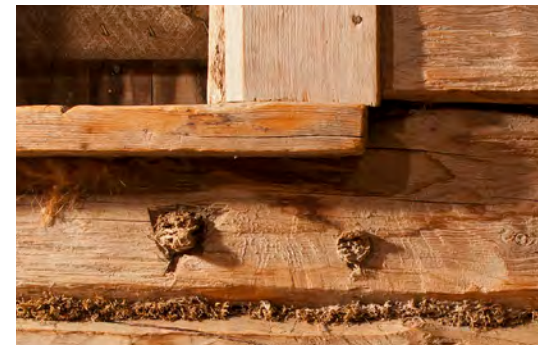
7. Rintahirressä, ikkunan alla on neljä katkennutta tappia, jotka lienevät jäänteitä pöytä- tai hyllyrakenteista. Sisempien tappien kirveellä lyödyt kairauksen aloituskolot viittaavat lusikkakairaan, ulommat tapit lienee tehty ruuvikärkisellä kairalla. Kuva: Ulla Isotalo (rajaus Livadyn).

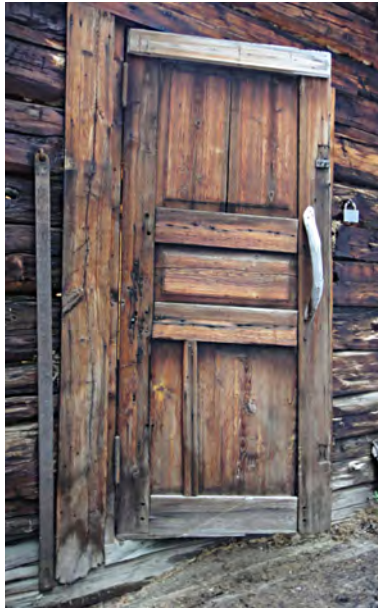
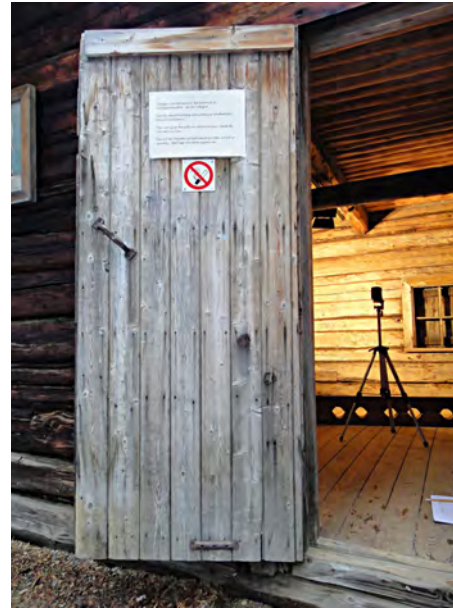
Oviaukon pielihirsiä on aukon eteläpuolella veistetty ohuemmaksi ainakin kahteen otteeseen. Ensimmäisellä kerralla on synnä saattanut olla kirjoitusten poistaminen seinästä. Kirjassaan ”Taka-Lappia” Samuli Paulaharju lainaa tuvan seinällä ollutta järjestysääntötaulua: ”Nimien, puumerkkien y.m. piirteleminen seiiniin tahi muualle tuvissa sekä kaikenlainen muu vahingonteko tuville tahi kalustolle on ankarasti kielletty.” Myöhemmin pielihirsien päitä näyttää veistetyn oven vuorilautojen soveltamisen yhteydessä. Veistäminen on vaurioittanut pahoin pielihirsien päähän tehtyä karauraa.

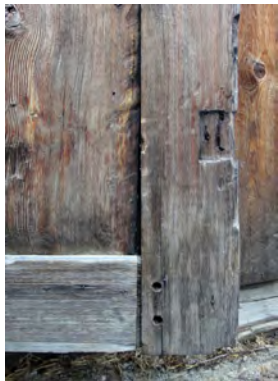
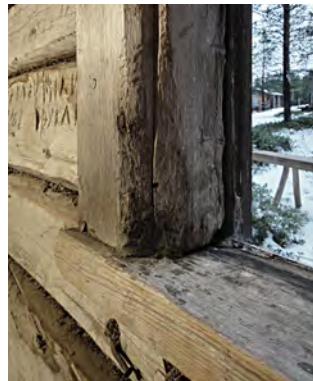
Tuvassa on vanha peiliovi. Paneloimalla siitä on saatu tiiviimpi ja paremmin säätä kestävä. Paneloinnilla on voitu myös jäykistää löystynyttä peilirakennetta. Vanhat kahvojen ja saranoiden jäljet kertovat, että oven kätisyys on muutettu ja ovi on asennettu ylösalaisin. Ovi käy huonosti hirsikehikon itäseinän vinoutumisen vuoksi.

Ikkunankarmin sisäreunassa on molemmin puolin kuluma, joka ei kuitenkaan ulotu karmin alasarjaan. Jos kuluma johtuu polttopuun viskomisesta, niin ikkunapenkki on ehkä karmin pystypuita uudempi rakenne.

Ovi karmeineen, paneeleineen ja listoineen säilytetään ja kunnostetaan. Ainoastaan nyt yläreunassa olevat naulatut tukilistat poistetaan. Metallihelat irroitetaan, puhdistetaan ja asennetaan ovilevyn kunnostuksen jälkeen takaisin paikoilleen. Paneelit merkitään, irrotetaan ovilehdestä varovasti ja asennetaan takaisin paikoilleen peilirakenteen kunnostuksen jälkeen. Peilirakenne puretaan, puhdistetaan, korjataan mahdollisimman vähän alkuperäistä materiaalia poistaen ja kootaan uudestaan. Erityistä huomiota kiinnitetään oven patinan säilymiseen ja liitosten tiukkuuteen. Oven alapeilissä oleva paikkapala säilytetään. Jotta ovi säilyisi paremmin, asennetaan se paneelipuoli ulospäin.

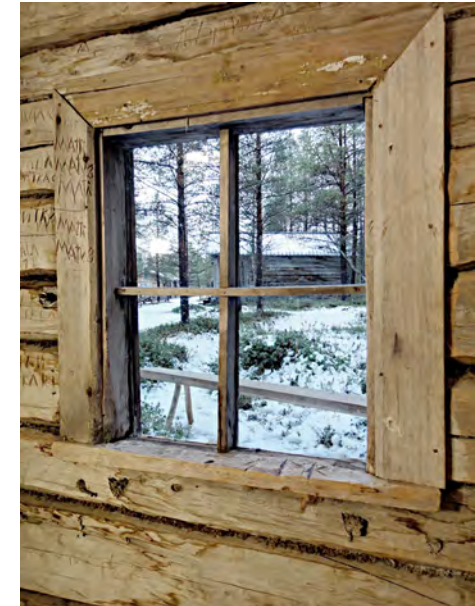
Tuvan ikkunan vanhimpia osia lienevät karmin yläsarja ja pystypuut sekä vasemmanpuoleinen sisävuorilauta. Myös ainakin karmin alasarja ja vesilista on tehty ennen vuotta 1967. Edellämainittujen lisäksi ikkunarakenteesta kunnostetaan ja säilytetään myös uudemmat vuorilistat.

Karmi kunnostetaan ja vuorilaudat otetaan talteen uudelleen käyttöä varten. Museoaikainen ikkunaluukku poistetaan. Karmin kunnostuksen yhteydessä arvioidaan vesilistan uusimisen tarve ja tutkitaan mahdolliset vanhojen rakenteiden jäljet. Karmiin tehdään uusi, neliruutuinen nuutti-puite, ellei tutkimuksissa paljastu tietoa toisenlaisesta rakenteesta. Puitteen profiilin vahvuus määrittyy karmissa olevien jälkien perusteella tai samanikäisessä, vastaavassa kohteessa säilyneen puitteen mukaan. Lasi-
tukseen käytetään vanhaa lasia. Uusi puite kiinnitetään karmiin nauloilla karmissa säilyneen mallinaulan tapaan. Karmi kiinnitetään hirsikehikkoon puukiiloilla ja tilkkeellä.

Ikkunan valepuitteet ja puulistat korvataan uudella neliruutuisella lasiura- eli nuutti-puitteella.

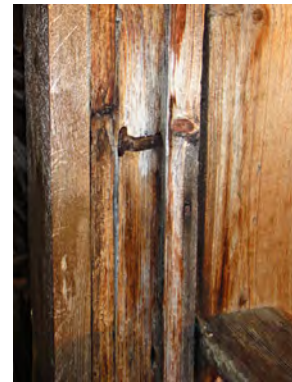
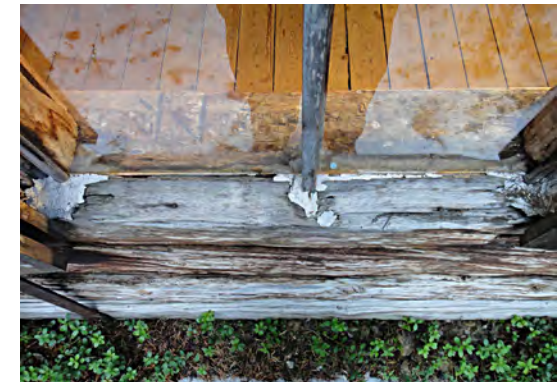
Karmissa olevan vanhan
naulan perusteella voi arvioi-
da alkuperäisen puitteen
paksuutta.

Karmista poistetaan kaikki kitti. Tarvittaessa vesilista
paikataan puulla. Jopa sen uusimista voi harkita.
