PENTALAN RANTA-AITAN KUNNOSTUS

ESPOON KAUPUNGINMUSEON ARKKITEHTITOIMISTO LIVADYLTÄ TILAAMA RAPORTTI KESÄN 2008 KUNNOSTUSTÖISTÄ

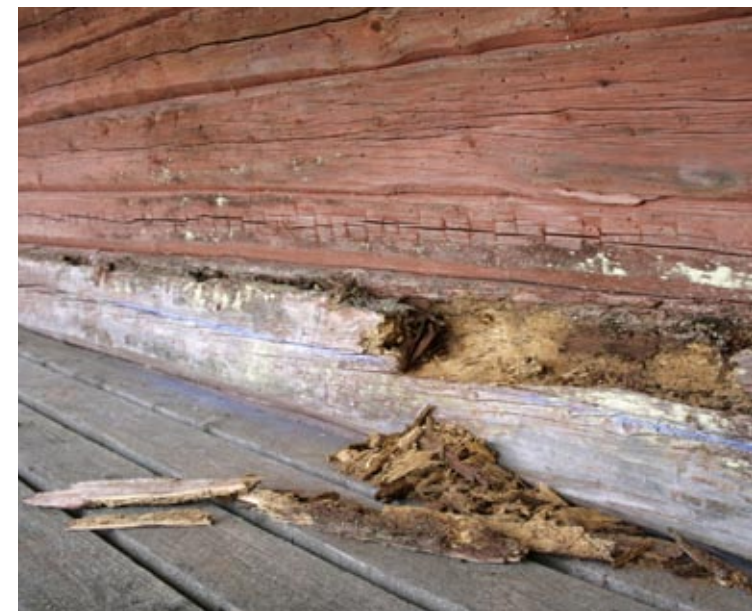
Länsisivun toiseksi alin hirsi osoittautui läpilahoksi eikä suunniteltua paikkausta siksi suoritettu. Hirsi on vaihdettava kokonaan.

Myöhemmin on vielä uusittava kokonaan länsiseinän toiseksi alin hirsi, joka osoittautui kauttaaltaan lahoksi.

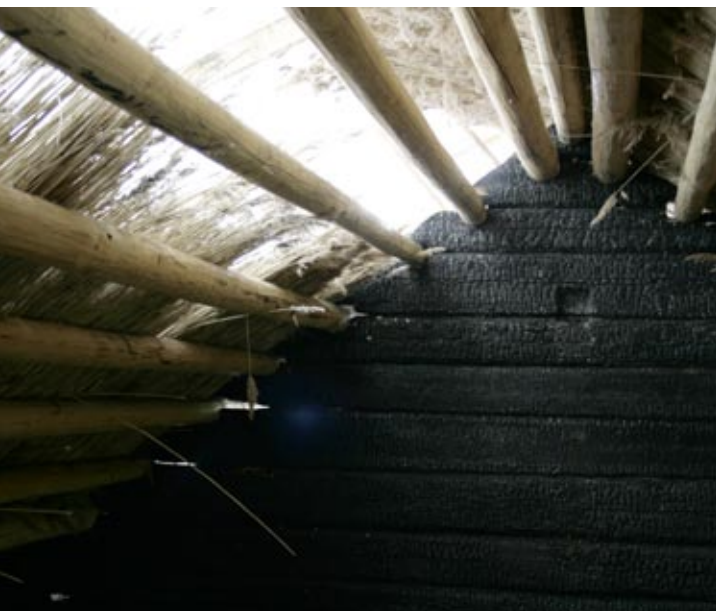
Aitan sisäpuolella palossa hiiltynyt pinta jätettiin sellaisenaan näkyviin.

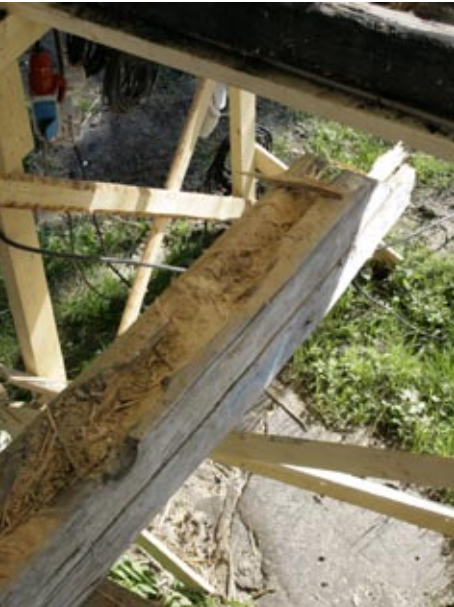
Väliseinän ylimmän hirren rannan puoleinen pää jouduttiin uusimaan lahovaurion vuoksi.

Väliseinän ylin hirsi oli lahonnut rannan puoleisesta päästään konsolin osalta. Jotta uusi konsoli saatiin jäämäkästi kiinni, jouduttiin hirttä uusimaan nelisen metriä.

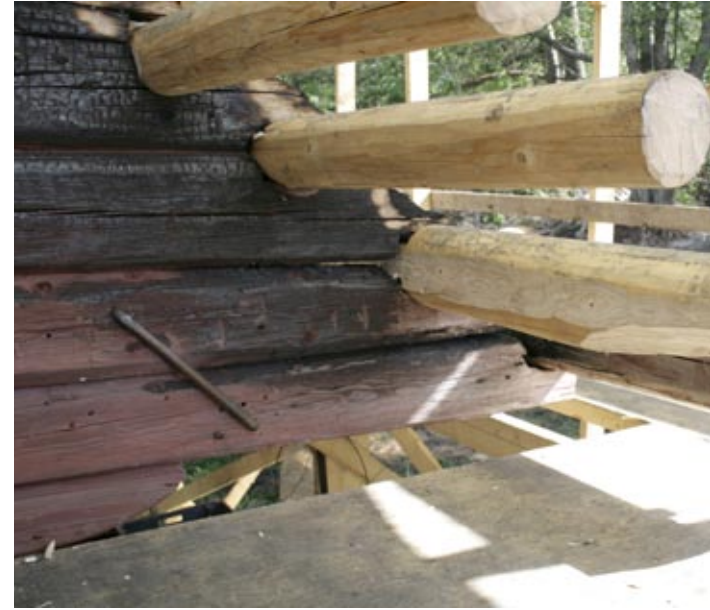
Päätyjen konsoleita tuettiin terässitein.

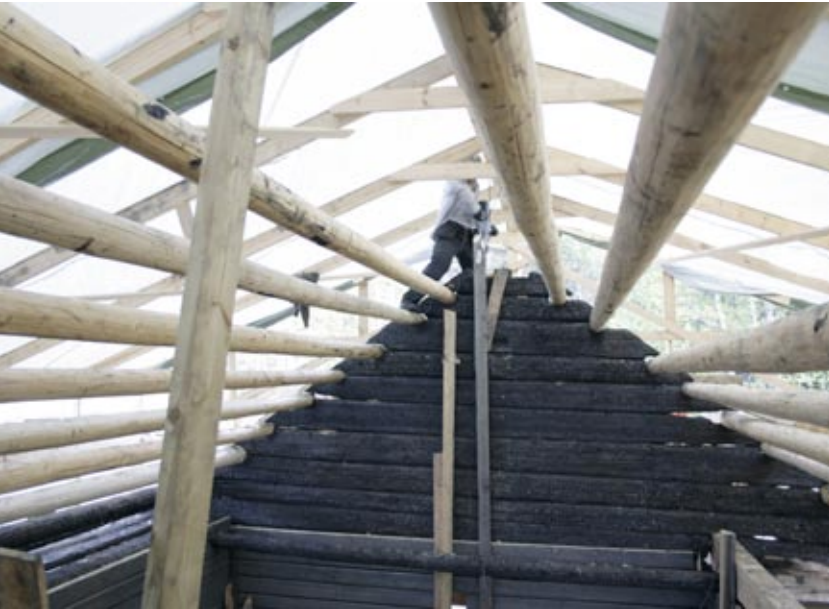
Päätyjen hirsien varaukset ja salvaimet olivat vaurioituneet palossa.

Rakenteen tukevoittamiseksi hirsipäädyt tapitettiin siten, että jokaiseen hirteen tuli kaksi tappia.

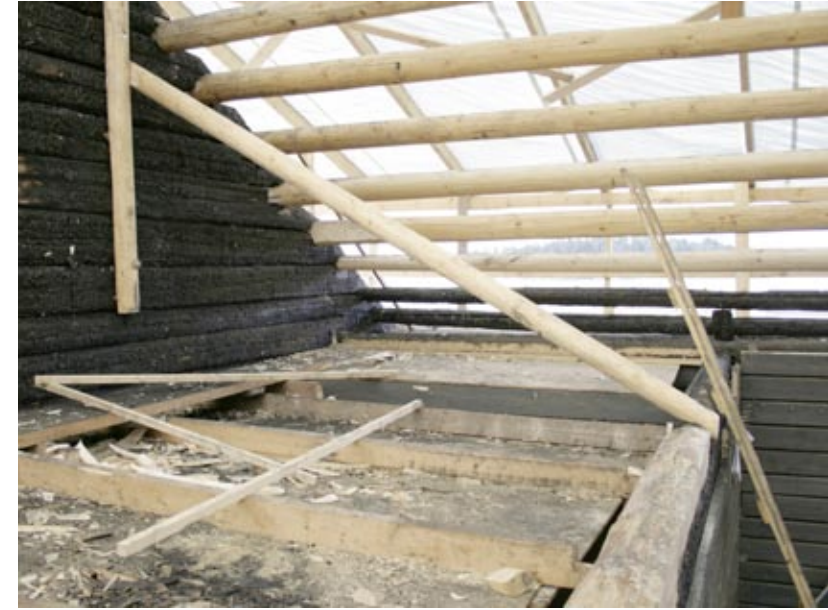
Länsipäätä tukemaan asennettiin vinopuu.

Vuoliaisten vaihdon yhteydessä rakennetta vahvistettiin tapittamalla päädyt. Länsipäätyyn asennettiin lisäksi vinotuki.

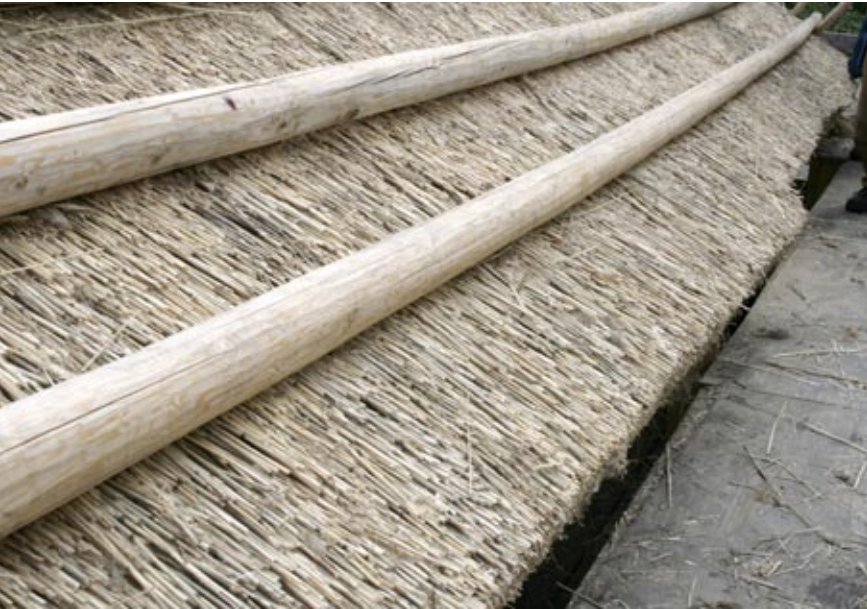
Kun muottilaudoitus irrotettiin, havaittiin etteivät ruo'ot olleet kovin tiukassa. Tiivistetty räystääs valui päivän aikana yli kymmenen senttiä, mutta oli vielä korjattavissa. Tämän jälkeen turhaa liikkumista keskeneräisellä katolla vältettiin ja lisättiin väliaikaisia painopuita.

Kattotöiden aikana rannanpuoleinen räystäs pääsi valumaan alas reilut kymmenen senttiä.

Räystään valuma korjattiin tiivistämällä se uudestaan tamppilautaa käyttäen.
