VUONNA 2022 TOTEUTETUT KUNNOSTUSTYÖT SALLIVAARASSA

Toteutus arkkitehtitoimisto Livady Oy:n korjaustyöselostuksen pohjalta. Toteutuksesta vastasi Entisöinti Rinne Oy. Työt suoritettiin 13.6- 1.7.2022 välisenä aikana.

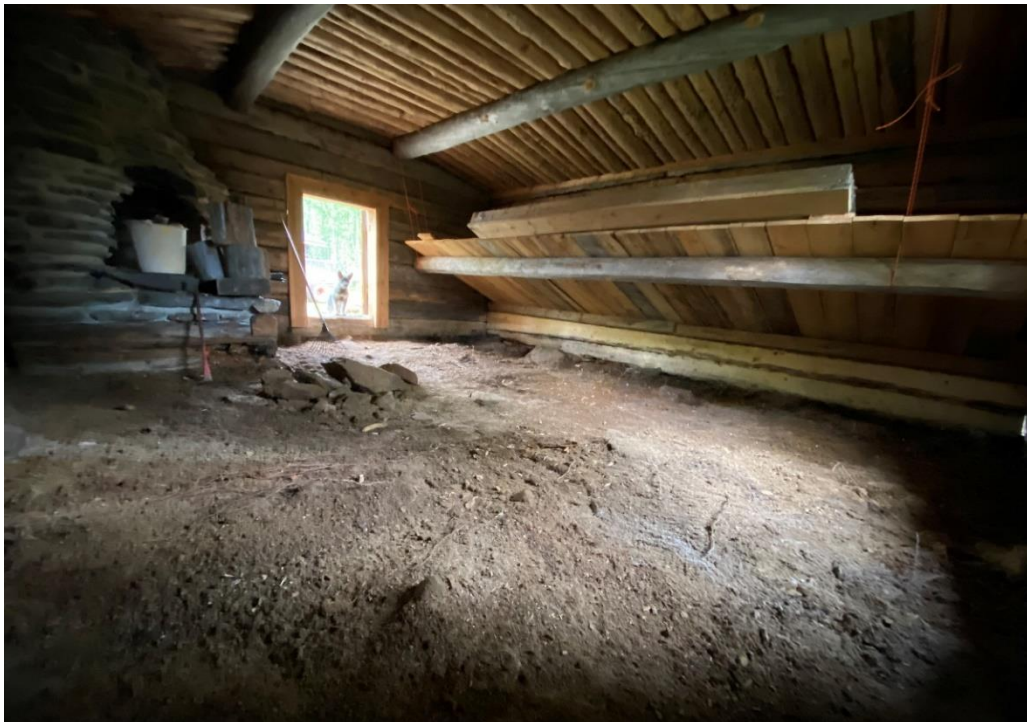
Lattiarakenteiden avauksessa selvisi, että lattiassa oli osittainen hiekkatäyttö, jonka seassa oli myös paljon orgaanista ainesta. Lattianiskat olivat osittain maatäytön sisässä ja niissä havaittiin pitkälle edennyttä lahoa. Uunin vierellä myös lattialaudoissa ja betoniperustuksen ympärillä olevissa hirsissä oli lahoa.

Kuva 1 Antti Maggan kämpän alapohjan puhdistustyö valmiina. Kuva Tuomo Rinne.

Alapohjasta poistettiin maa-ainesta niin, että uudet lattianiskat saatiin asennettua kivien päälle irti maaperästä. Maa-aineksen poisto toteutettiin maltillisesti, niin ettei alapohjaan muodostuisi syviä vettä kerääviä painanteita. Näistä syystä oviaukon ja uunin edustalla lattian pinnan korko nousi noin 10–20 mm. Lattian koron nousu ei vaikuttanut olennaisesti tulisijan ulkonäköön. Uunin vierustalla muutamia lattialautoja uusittiin lahonneilta osiltaan. Betonista uuninperustusta ympäröivien hirsien vauriot eivät aiheuttaneet toimenpiteitä. Kämppään asennettiin uudet lattialistat ja listoituksen taakse jyr sijäverkko.

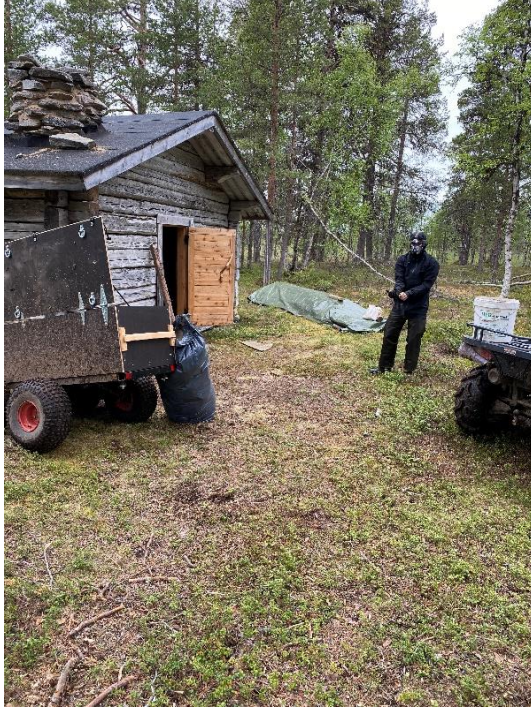
Lattiarakenteista löytyi mineraalivillaeristys. Lattianiskojen alareunoissa oli nähtävillä pieniä lahovaurioita. Osassa niskojen alareunoja oli myös paikallaan vanhoja lahonneita kannatinlautoja. Lattiarakenteiden avauksen jälkeen eristeenä ollut mineraalivilla poistettiin rakenteista. Niskojen lahovauriot olivat pieniä ja paikallisia. Niskoja ei tarvinnut vaihtaa. Niskojen alareunojen lahonneet kannatinlaudat poistettiin. Lattialaudat asennettiin paikalleen ja lautojen ladonnan tiivistyessä reunalle lisättiin uusi kapea soiro lautaa. Tämä tiivisti lattian ja seinän väliä ja helpotti jyr sijäverkon asentamista. Kämpään asennettiin uudet listat ja listojen taakse jyr sijäverkko.

*Kuva 3 Kurun kämpän mineraalivillan poisto käynnissä.
Kuva Tuomo Rinne*

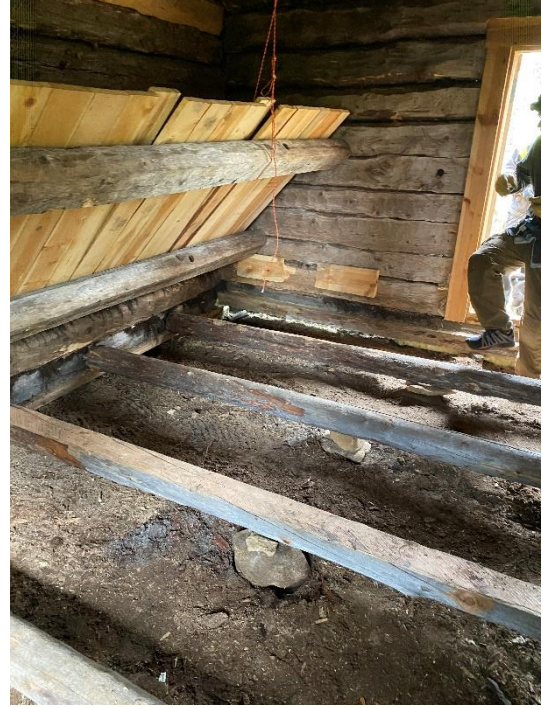
*Kuva 4 Kurun Kämpän tyhjennetty alapohja ja vanhat
niskat. Kuva Tuomo Rinne*

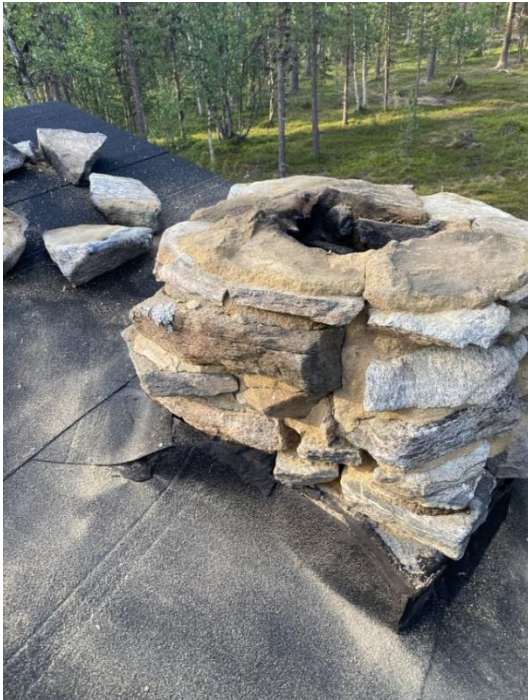
*Kuva 5 Kämpän piipusta 3 kivivarvia purettuna. Kuva
Tuomo Rinne*

Kämpän piippu käytiin läpi ja sen kolme ylintä kivi varvia irrotettiin ja muurattiin uudelleen. Korjaustyöselostuksessa määrättyä Fescon muurauslaastia sävyssä 44 hiekanruskea ei käytetty työssä, koska sen vähimmäistilausmäärä oli tuhansia kiloja. Muurauslaastia sävytettiin urakoitsijan toimesta pigmenteillä vastaamaan lähemmäs olemassa olevaa laastia. Piipun harjan puolelle tehtiin suunnitelmien mukainen vastakaatokaulus, joka päällystettiin bitumikermillä. Saumojen tiivistykseen käytettiin bitumiliima, jolla käytiin läpi myös piipun vanhan läpivientikauluksen liittyvät saumat.

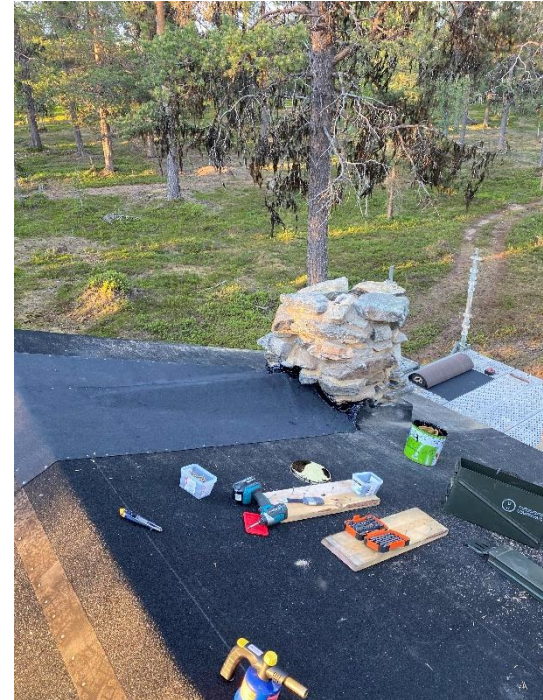
*Kuva 6 vastakaadon harjahuopa asennettuna. Kuva
Tuomo Rinne*

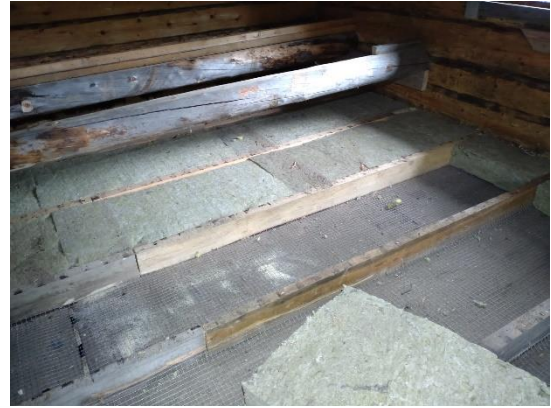
Lattialautojen alle oli asennettu tervapaperi ja mineraalivillaeristeet. Alapohjarakenne oli muutettu rossipohjarakenteiseksi ja se oli irti maasta noin 200 mm. Niskojen välissä eristeen kannattimena oli puukuitulevy ja eristetilaan oli asennettu myös jysijäverkkoa. Alapohjarakenteet todettiin hyväkuntoisiksi ja sieltä poistettiin mineraalivillaeristys. Lattialaudat ja listat palautettiin paikoilleen. Listojen taakse asennettiin jysijäverkko. Ikkuna kunnostettiin irrottamalla vanhat kitit ja lasit. Puite kyllästettiin pellavaöljyllä, jonka jälkeen lasit kiinnitettiin takaisin paikoilleen perinteistä pellavaöljykittiä käyttäen. Maalaus suoritettiin perinteisellä pellavaöljymaalilla. Maalina käytettiin korjaustyöselostuksesta poiketen Allbäckin pellavaöljymaalialia sävyssä hopeanharmaa. Tämä oli lähin korjaustyöselostuksessa määritettyä Uulan 8509 Jäkälä sävyä vastaava. Kämpän alapohjan tuuletusratkaisun vaurioituneita bitumiaaltolevyjä poistettiin ja korvattiin kivilatamuksella.

Kuva 8 Villojen purku alapohjarakenteista. Kuva Tuomo Rinne

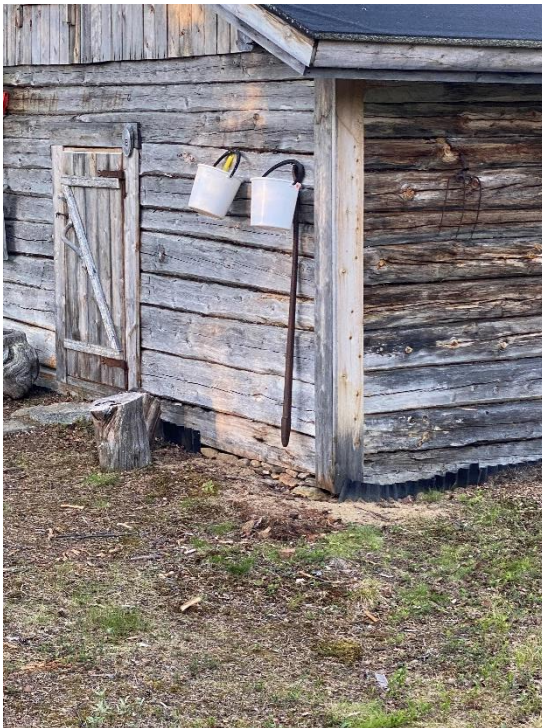
Kuva 9 Kivilatomusta kämpän oviseinustalla. Kuva Tuomo Rinne

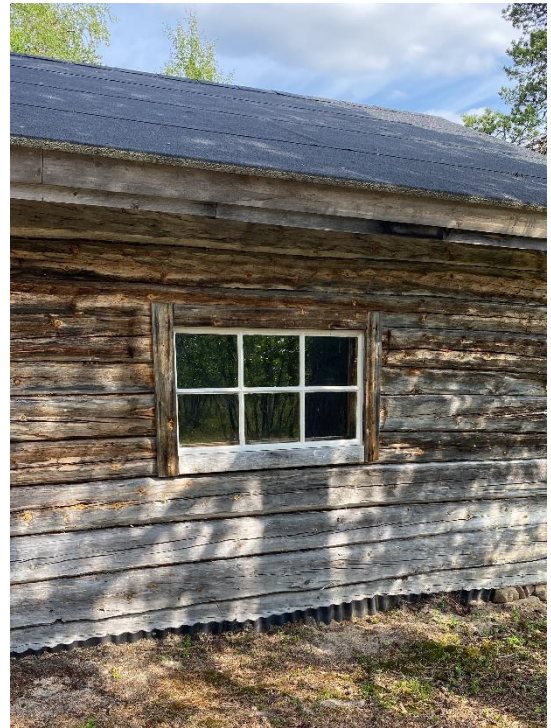
Kuva 10 Kunnostettu ikkunanpuite paikoillaan. Kuva Tuomo Rinne

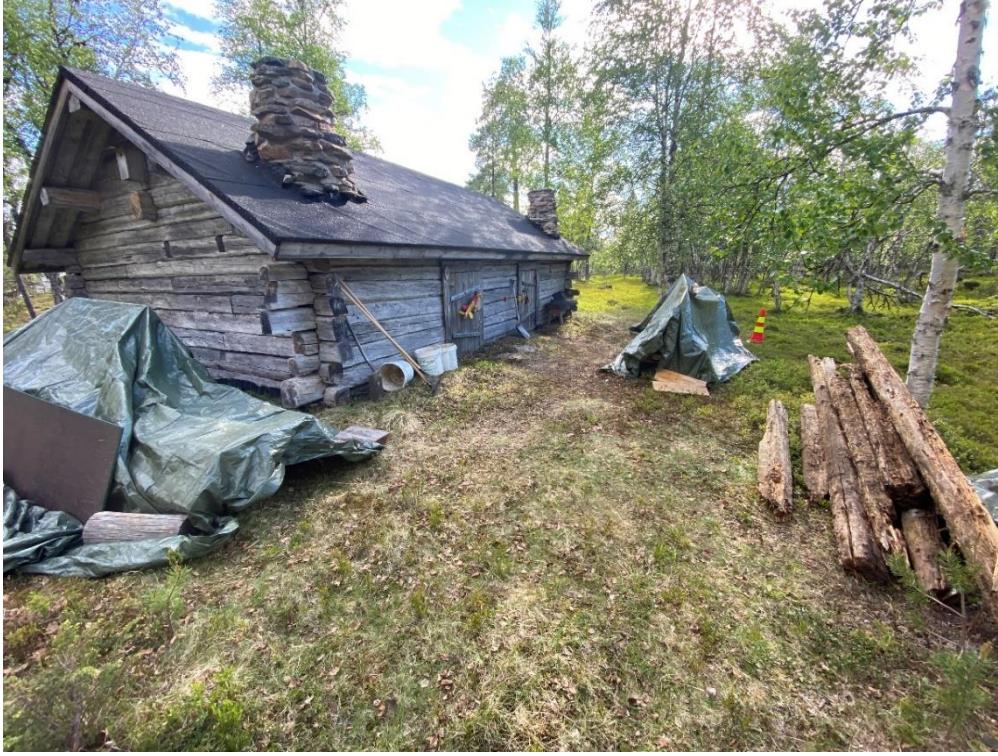
Kämpän lattiarakenteiden avauksen yhteydessä selvisi, että alapohjassa oli hiekkatäyttö, jonka pinnalla oli bitumikyllästetty huokoinen puukuitulevy. Alapohjan hiekka oli hyvin kosteaa erityisesti rakennuksen itäpäädyssä. Hiekan sisällä kulkenet lattianiskat olivat pahasti lahovaurioituneet sekä itä, että länsipäädyssä. Myös puukuitulevy oli osittain maatonut ja täysin hapertunut. Kämpän väliseinän keskitolppa jatkui niskaan lovettona lattiarakenteiden alle ja sen maata vasten oleva pää oli kiedottu bitumihuovan ja muovin sisään. Tolppa oli tältä osin lahonnut. Alimpien seinähirsien pinnoilla oli nähtävissä kostean hiekan aiheuttamia kosteusvaurioita.

Kuva 4 Kirsti Pokan ja Jouni Jomppaisen kämppä työn alla.

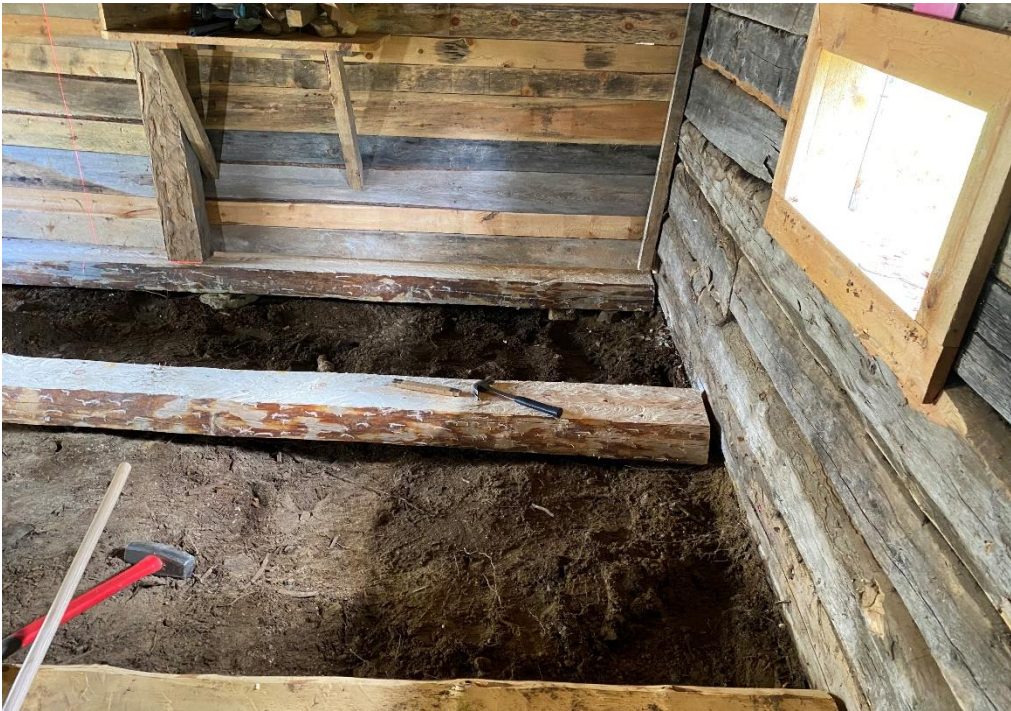
Kuva 12 Länsipään uusien lattianiskojen sovitus ja väliseinän pystytölpän tukeutuminen lattianiskaan.

Pokan ja Jomppaisen kämpän alapohjan hiekkatäyttö poistettiin ja kaikki lattianiskat uusittiin. Hiekkatäytön poiston jälkeen niskat saatiin asetettua irti maaperästä kivien päälle niin, että lattiankorko säilyi samana. Väliseinän keskitolpasta poistettiin lahonnut osuus ja se tukeutuu nyt lattianiskaan kiilattuna. Tolpan kohdalla niska on tuettu kivillä irti maasta.
