SOTKAMON KIRKKO

rakennusperintökohteen alustava rakennetutkimus

kenttätyöt 18.–20.10.2016, raportti 10.11.2016

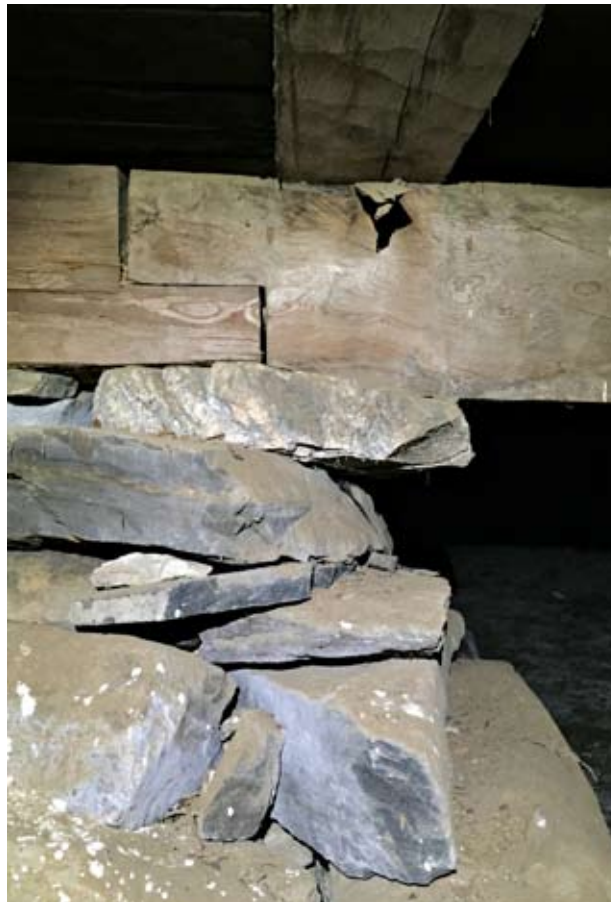
Rakenne on pääosin hyvässä kunnossa.

Vasemmalla: Kirkkosalin pilarit nousevat alapohjan palkiston päältä.

Alla: Tornin kantavat pilarit nousevat suoraan kivijalan päältä.

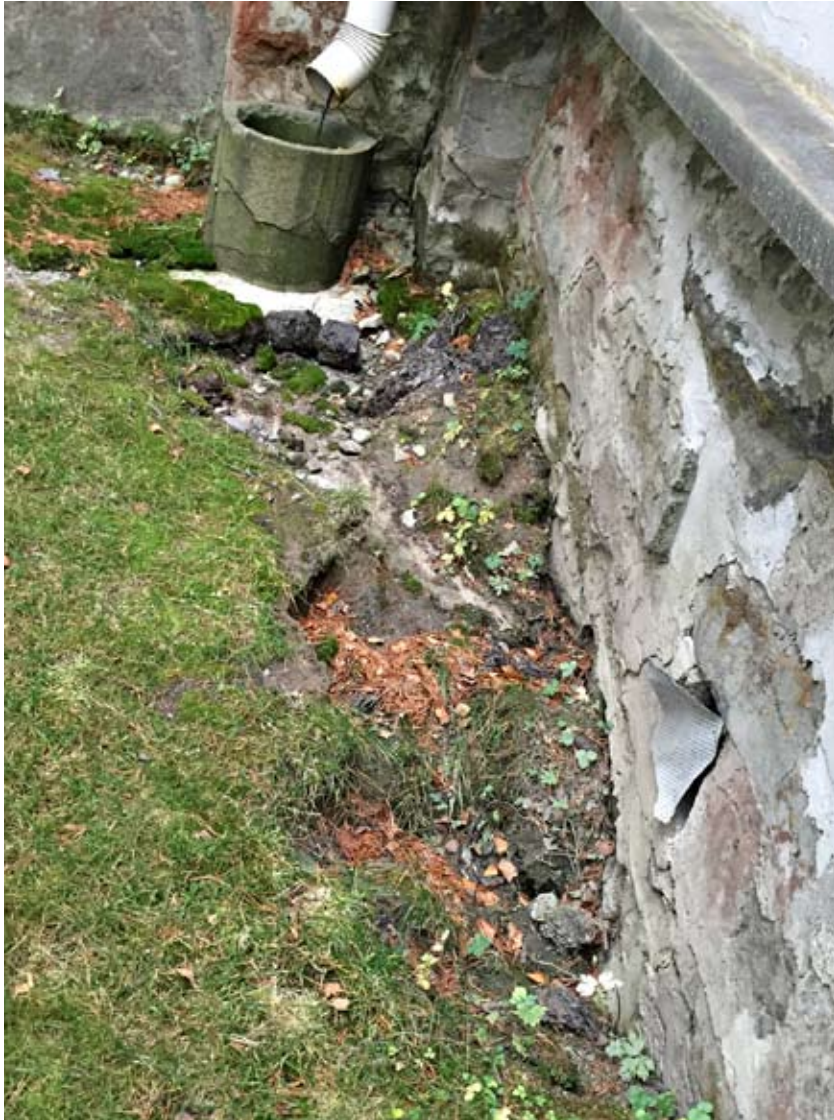
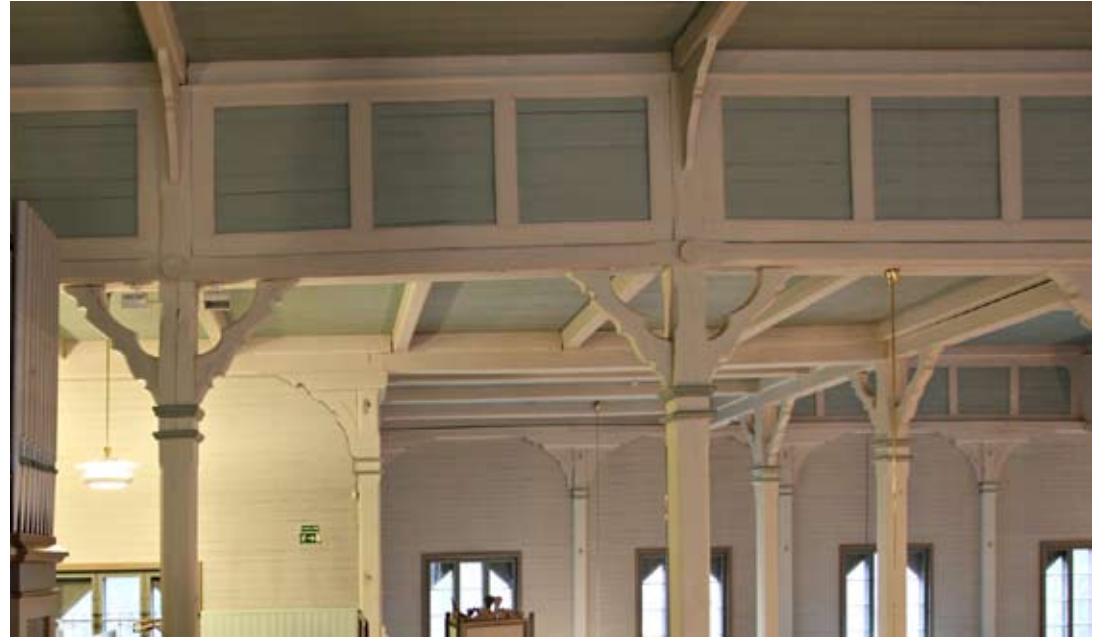
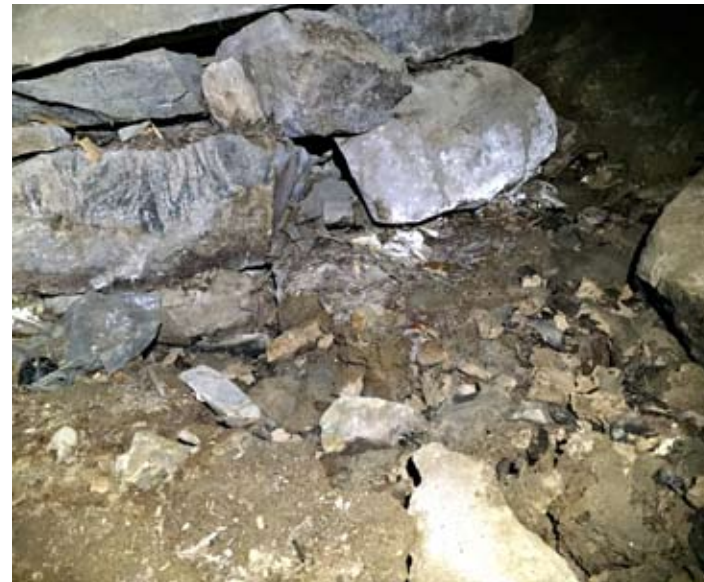
Yllä: Eteläisen ristivarren eteläpäädyn pilasterien päällä kulkeva palkki on taipunut ikkunoiden yläpuolelta paikasta, johon siirtyy vesikaton kuormia poikittaisesta palkista. Yllä vasemmalla: Alkuperäisessä Oldenburgin suunnitelmassa kyseiseen kohtaan on merkitty pilasterit. Vasemmalla: Epäonneksi juuri pilarin ELI peruskiviladelmä ei ole aivan pilarilinjan keskellä. Alla: Taipuman johdosta pilareille ELI ja EI on siirtynyt lisäkuormaa, joka on aiheuttanut pilarien perustuksissa kiven murtumista.

Alla: Luoteissisänurkassa vettä näyttää ajoittain tulvivan melko vuolaana purona myös kivijalan ali alapohjaan, jossa virtaava vesi syö hiekkaa sekä kivijalan että pilarin LPI kiviladelman alta.

- Perustusten tarkempi kuntotutkimus tulee aloittaa perustusten systemaattisella inventoinnilla. Kuntotutkimuksen tueksi tarvitaan kirkkosalin kantavien rakenteiden korkomittaus ja korkojen seuranta.
- Luoteissisänurkan vedenohjaus tulee järjestää siten, ettei perustuksiin ja maaperään enää tulvi vettä.

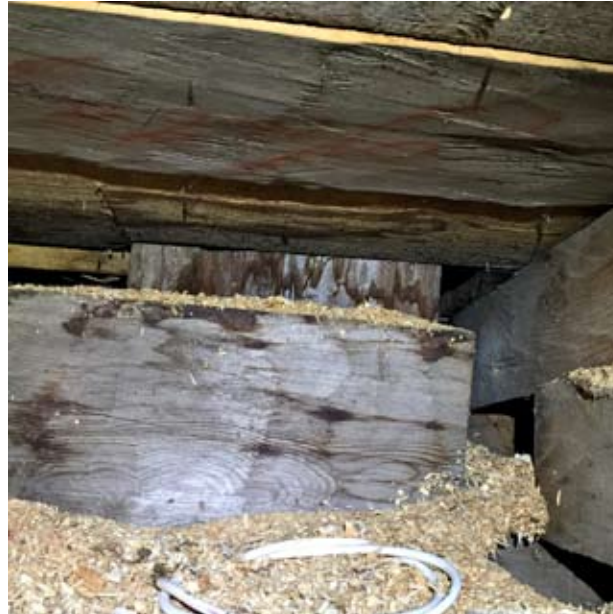
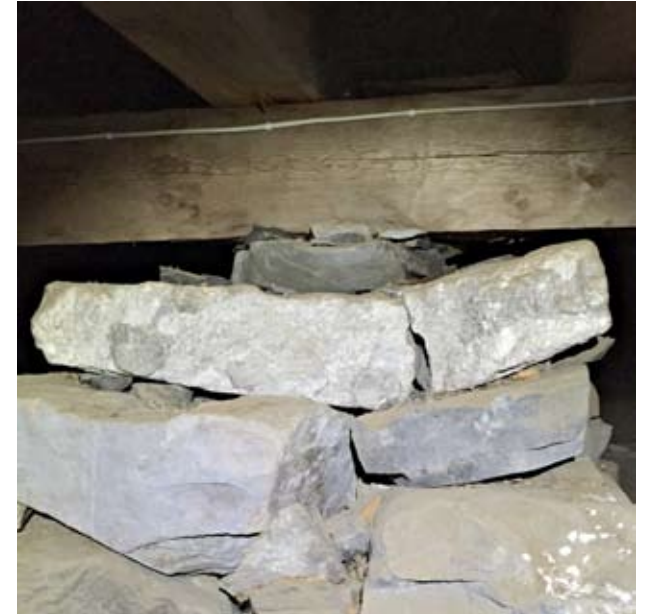
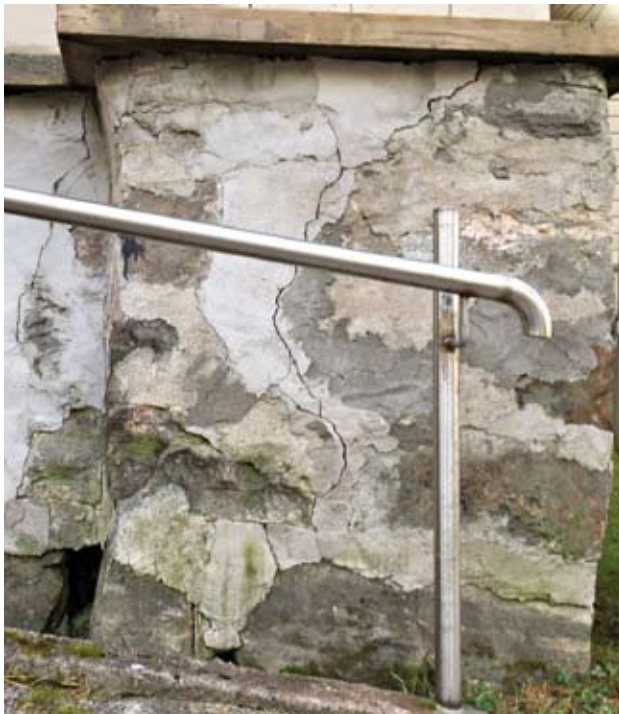
Yllä: Kuvassa äärimmäisenä vasemmalla oleva pilari LPI on silmämääräisesti arvioiden vajonnut.
Vasemmalla ja alla: Kirkon maapohjaan tulviva vesi katoaa maan alle pilarin LPI peruskiviladelman kohdalla.

Pohjoisen ristivarren länsiseinän alla olevassa kivijalassa on painuma. Painuman syynä lienee ristivarren ja länsipäädyn välisen sisänurkan maapohjan märkyys, joka johtunee viallista sadeveden ohjaujärjestelmästä.

Vasemmalla yllä: Painunut kivijalka ei enää kannata lattiapeltä.

Vasemmalla: Pohjoisen ristivarren länsiseinän alla oleva kivijalka on painuessaan halkeillut.

Yllä: Sisänurkan pilari näyttää painuneen kivijalan mukana.

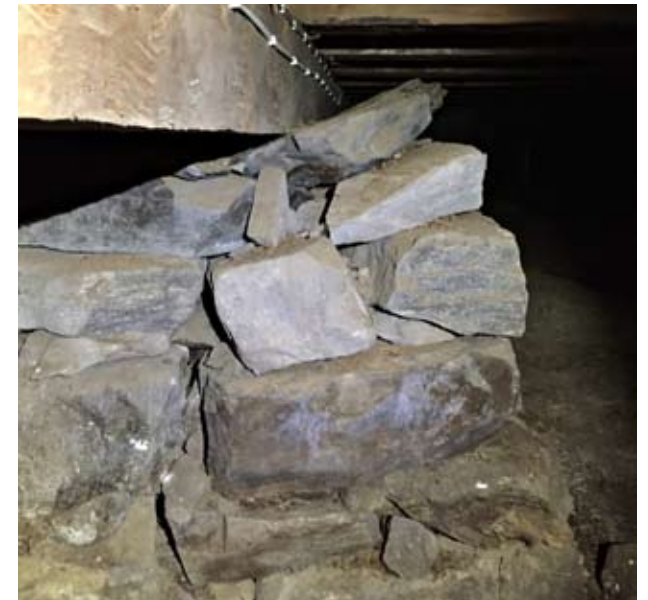
Yllä oikealla: Peruskiviladelmä IP3.

Kirkkosalin neljän valtipilarin peruskiviladelmassa on murtuneita paaseja ja nähtävästi myös painumia.

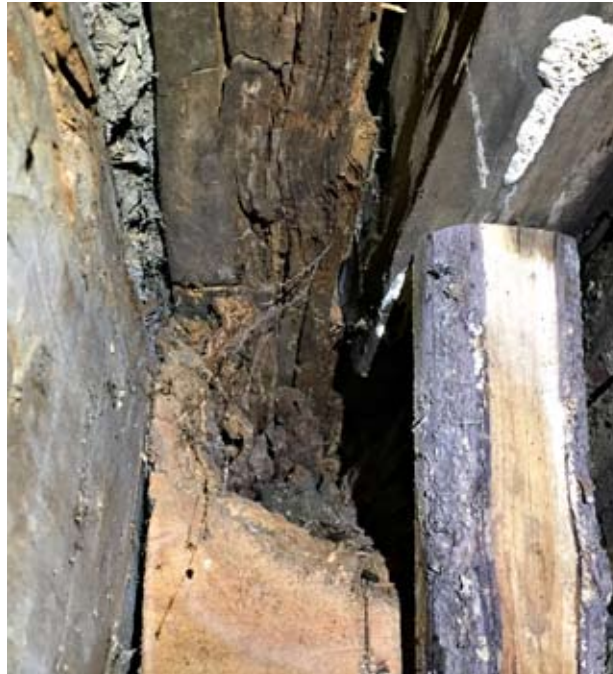
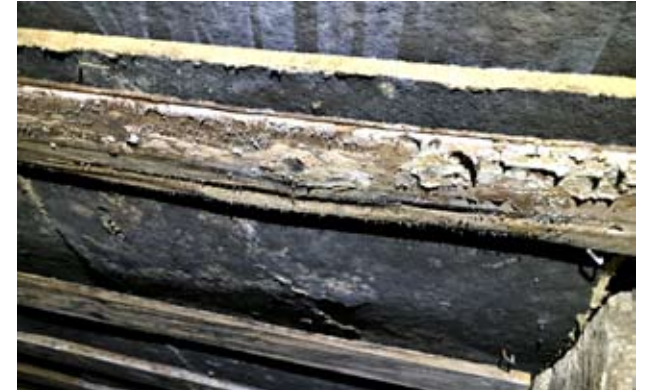
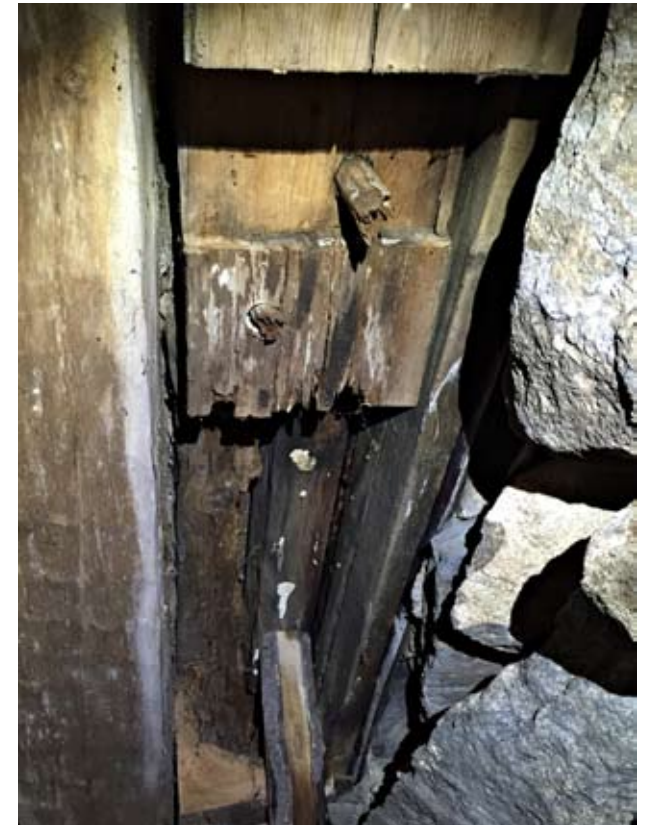
Yllä: Alapohjasta on monin paikoin valunut kutterinlastua tai karkeaa sahanpurua, joka saattaa olla lattiarakenteen alkuperäistä täytettä.

Oikealla: Länsipäätyyn tehtyjen vessojen rossipohjan alapinta on osittain sienikasvuston peitossa, tuulensuojalevyt pullistelevat ja maapohjaan levitetty aaltopahvit ruokkivat mikrobeja.

Alla ja alla oikealla: Pohjoispuolen ristipäädyn ulko-oven alla on osittain vanha ja osittain käynnissä oleva lahovaurio.

- Pohjoispuolen ristipäädyn ulko-oven alla on osittain vanha ja osittain käynnissä oleva lahovaurio.
- Luoteisen sisänurkan lahovaurio.
- Sakastin lattiarakenteet ja seinärakenteet keskuslämmityspiipun kohdalla tulee tarkastaa.
- Seinärakenteet ulkoportaiden kohdalla tulee tarkastaa.
- Vaaka-asentoon kääntyneiden alavesilistojen sekä niiden takana olevien rakenteiden kunto tulee tarkastaa.

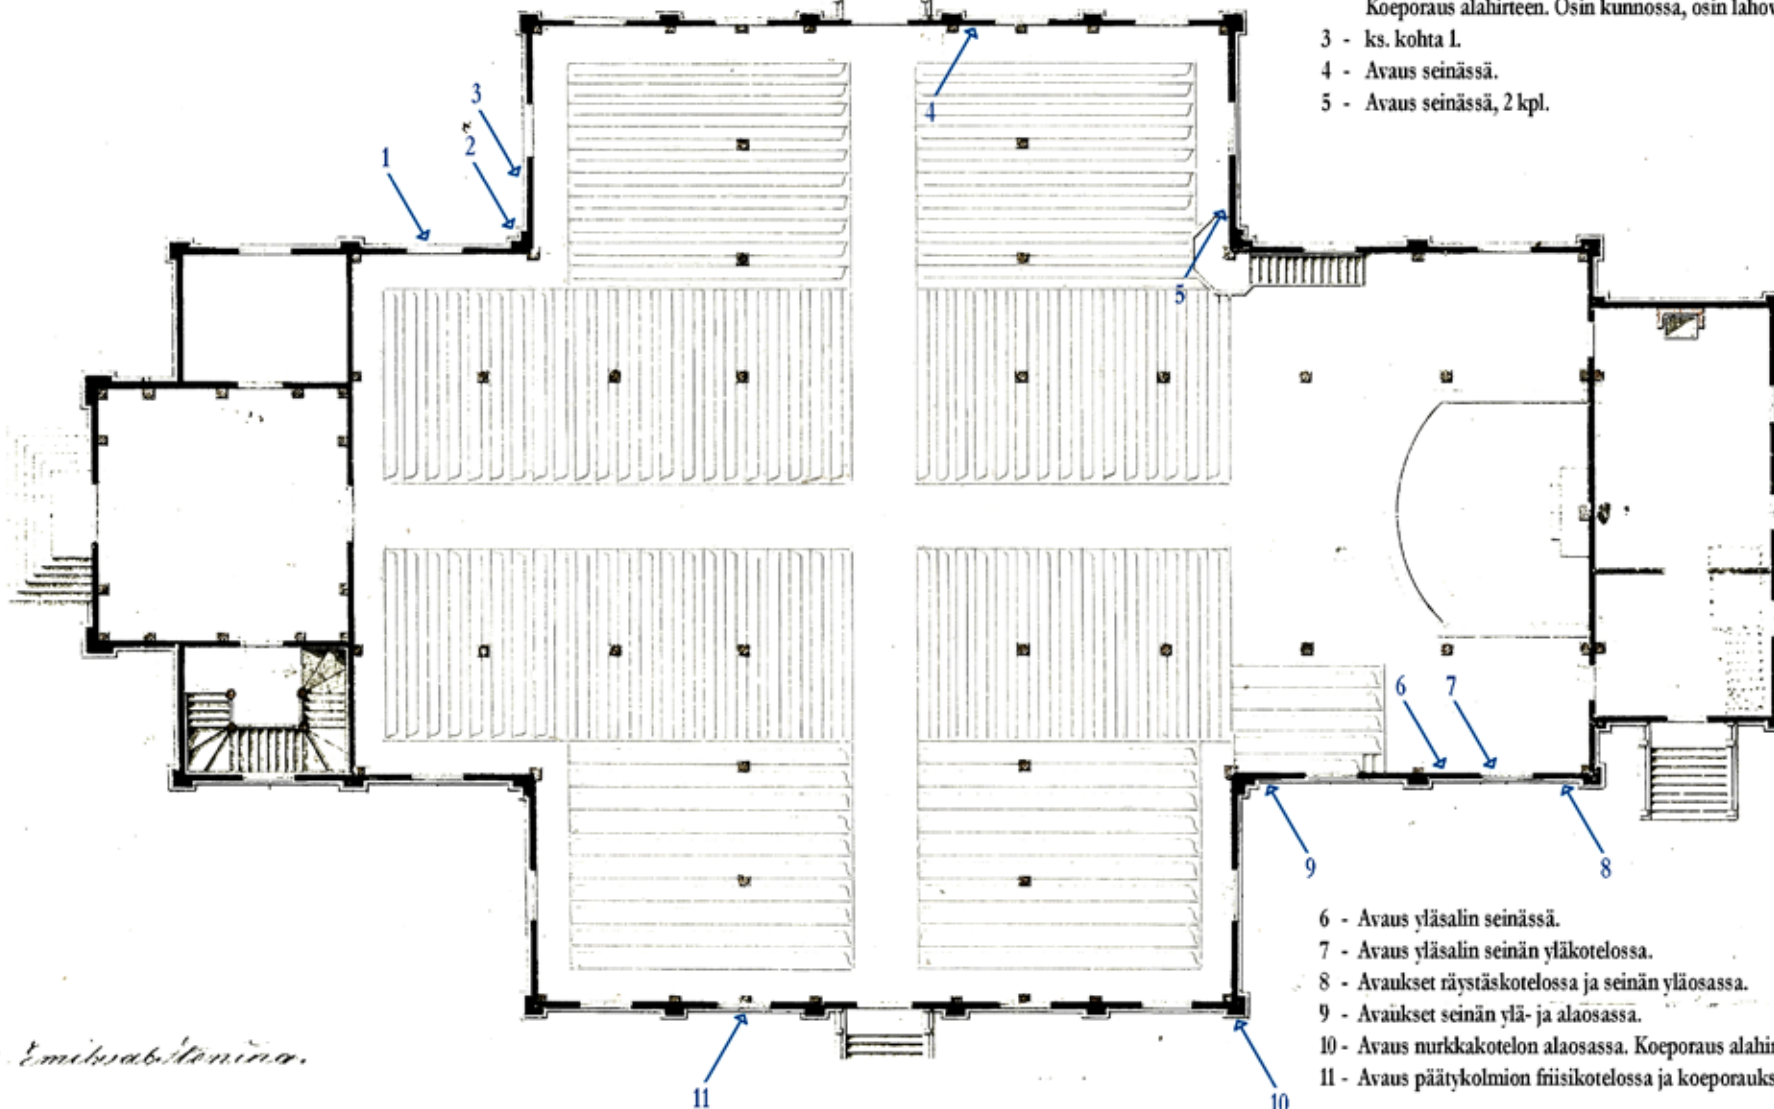
- 1 - Painumia perustuksessa ja alapohjassa. Maanpinnan muoto ja vesien ohjaus korjattava
- 2 - Avaukset räystäskotelossa sekä seinän ylä- ja alaosassa. Koeporaus alahirteen. Osin kunnossa, osin lahovaurioitunut.
- 3 - ks. kohta 1.
- 4 - Avaus seinässä.
- 5 - Avaus seinässä, 2 kpl.

- 6 - Avaus yläsalin seinässä.
- 7 - Avaus yläsalin seinän yläkotelossa.
- 8 - Avaukset räystäskotelossa ja seinän yläosassa.
- 9 - Avaukset seinän ylä- ja alaosassa.
- 10 - Avaus nurkkakotelon alaosassa. Koeporaus alahirteen. Kunto hyvä.
- 11 - Avaus päätykolmion frääsikotelossa ja koeporaus. Kunto hyvä.

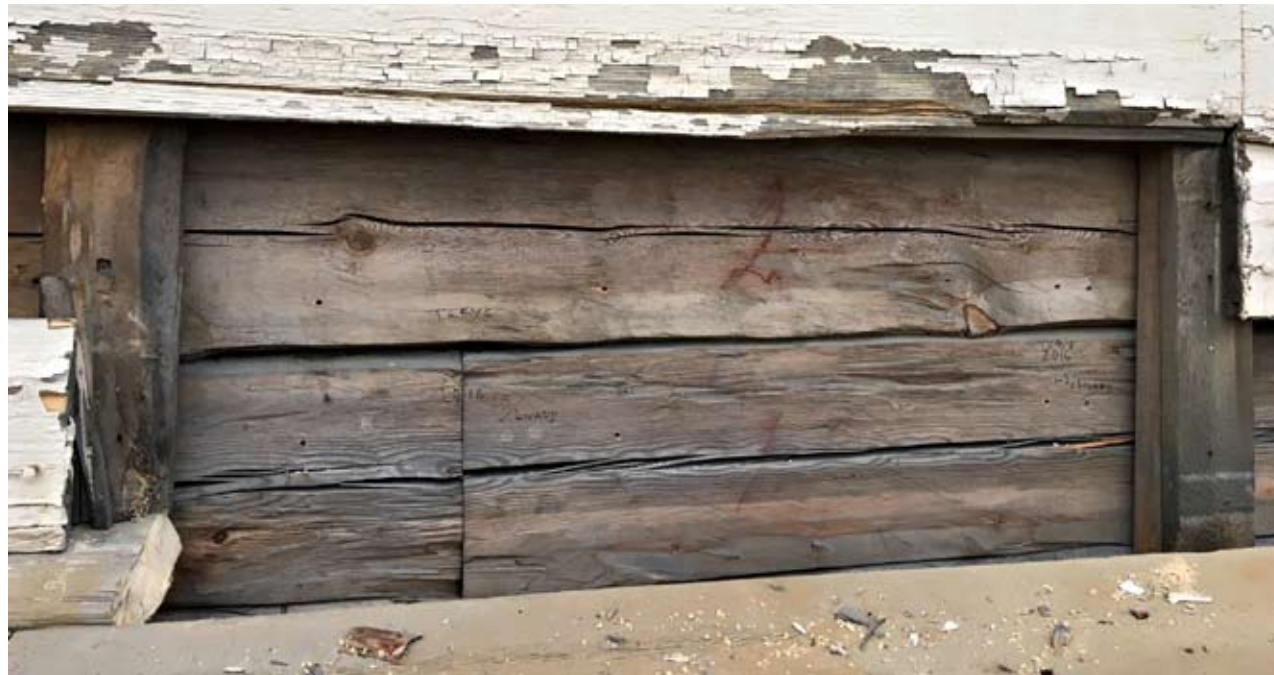
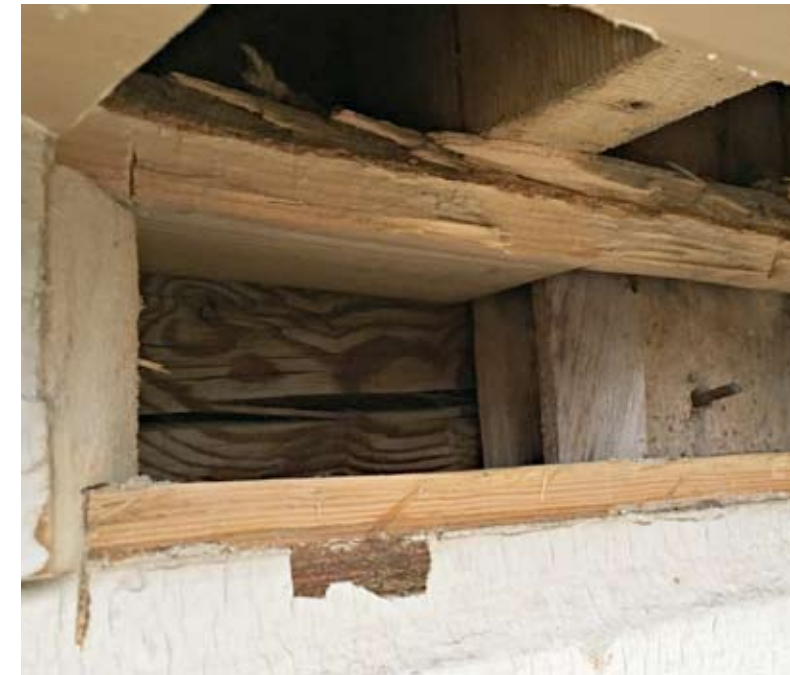
Kaakkoisräystä

Vasemmalla ja alla: Ulkoseinä avattiin eteläisen poikkipäädyn päätykolmion alareunan vesilistasta ylöspäin. Myös vesilista avattiin poistamalla pellitys ja sen aluslaudat. Avauskohdasta nähtiin ulkovuorin taakse aina ikkunankarmiin asti. Ulkoverhouksen takana on naulausruoteina kaksi lautaa päällekkäin ja kolmen tuuman ilmarako. Poratutkimuksen perusteella hirsiseinä oli tällä kohtaa täysin terve, kuten lähes kaikkialla muuallakin, missä hirsien kuntoa tutkittiin. Hirsien varaukset pilasterien päällisen palkin tasolla ja siitä ylöspäin olivat auneet vain muutaman millin verran. Sen sijaan hirsien väliset raot muualla kirkkosalin yläosassa olivat 5–20 mm. Pilasterien ylimpien pulttien tienoilla olivat hirsirakenteen tutkittujen osien raot pieniä. Alla näkyy päätykolmion hirsien numerointia.

Alla: Hirsien väliset varaukset ovat auneet joitakin millieitä. Avauksessa paljastuneet rakenteet olivat hyvässä kunnossa.

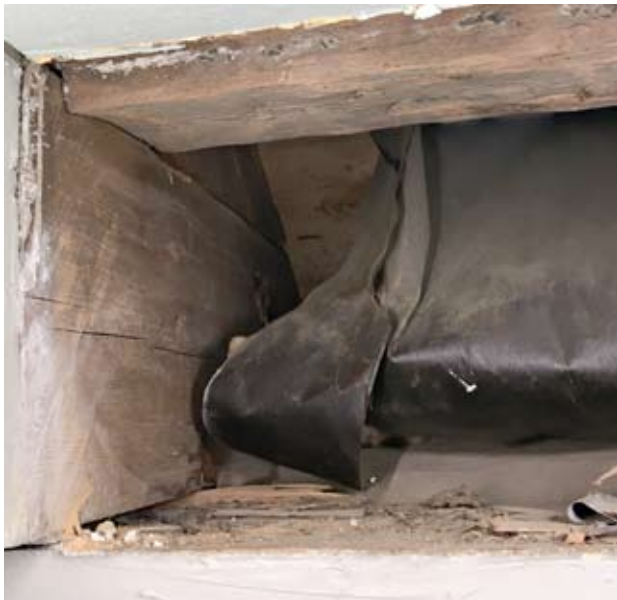
Seurakuntasalin laipion ja ulkoseinän välinen nurkka

Alla: Ulkoseinien yläpalkin päällä on kahden tuuman lauta, joka sulkee räystäään ontelon sisätiloihin päin. Laudan takana räystäään ontelo ulottuu vesikaton aluslaudoitukseen asti. Kotelon sisään on yläkautta laskettu ensin bitumivuorauspaperi ja sen päälle mineraalivillamattoa. Täyte ei ollut erityisen ilmatiiviisti aseteltu.

Näyttää siltä, että peltikaton alus säilyy talvella suhteellisen lämpimänä alapuolisesta seinärakenteesta huokuvan lämmön vuoksi. Vesikaton toiminnalle tästä voi olla etua, sillä näin peltikaton päälle ei ehkä muodostu runsaan kuohkean lumen tulon jälkeen yleisesti peltikatoille ongelmallista jääpantetta – ainakaan kaikkiin kohtiin.

Seurakuntasalin seinässä ei ollut vuorauspaperia, vaan hirsiseinän päälle oli kiinnitetty ensin 12 mm:n huokoinen puukuitulevy ja sitten pystyt naulausrimat.

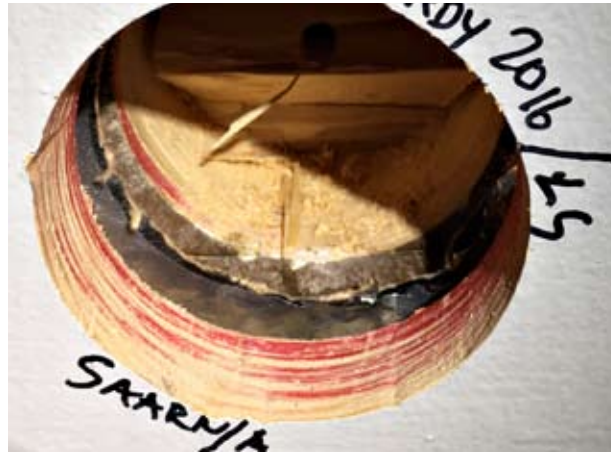
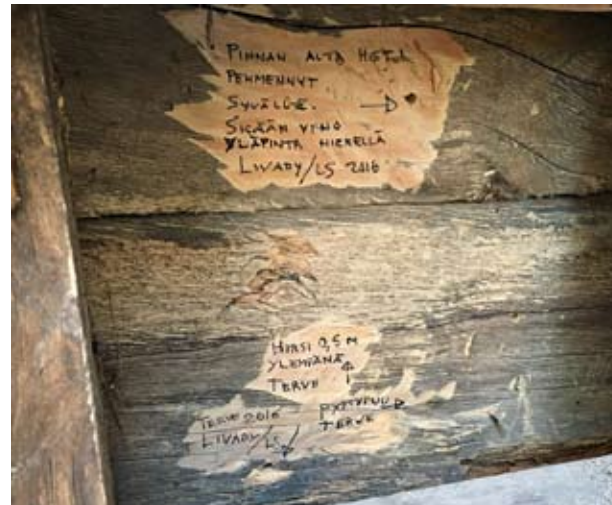
Saarnastuolin alapuolinen seinä.
Hirren sisäpinnassa näkyy alumiinibitumivuorauspaperi.

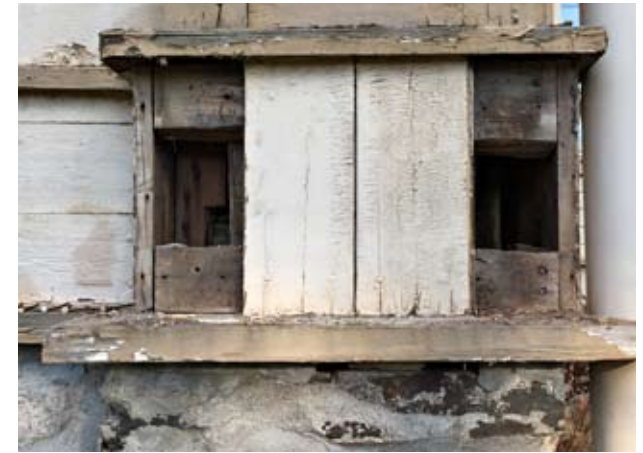
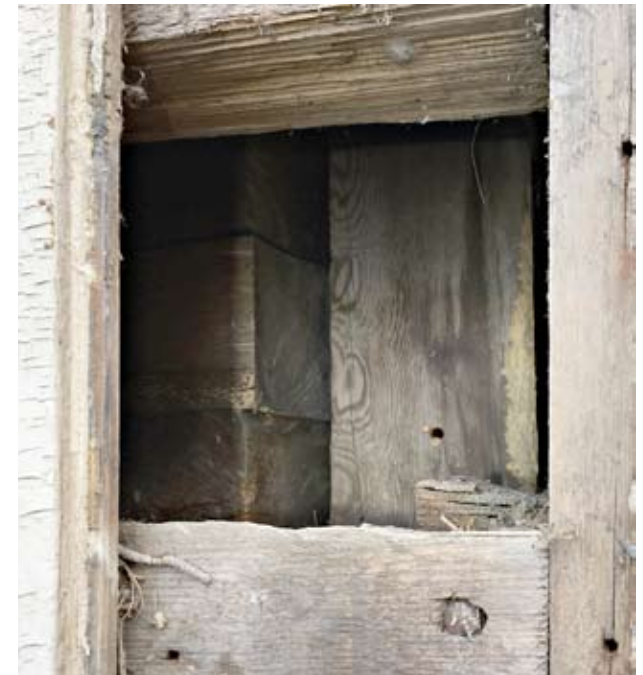
Luoteissisänurkassa on paikallinen lahovaurio. Muutoin kirkon pohjoisseinän alaosassa hirsien pinnassa on ohut kerros, jossa puuaineksen lingniini on peseytynyt pois ja sellukuitu pilkkoutunut lyhyeksi. Tällä ei kuitenkaan ole rakenteellista merkitystä.

Kaakkoisnurkka.
Rakenteet ovat hyvässä kunnossa.

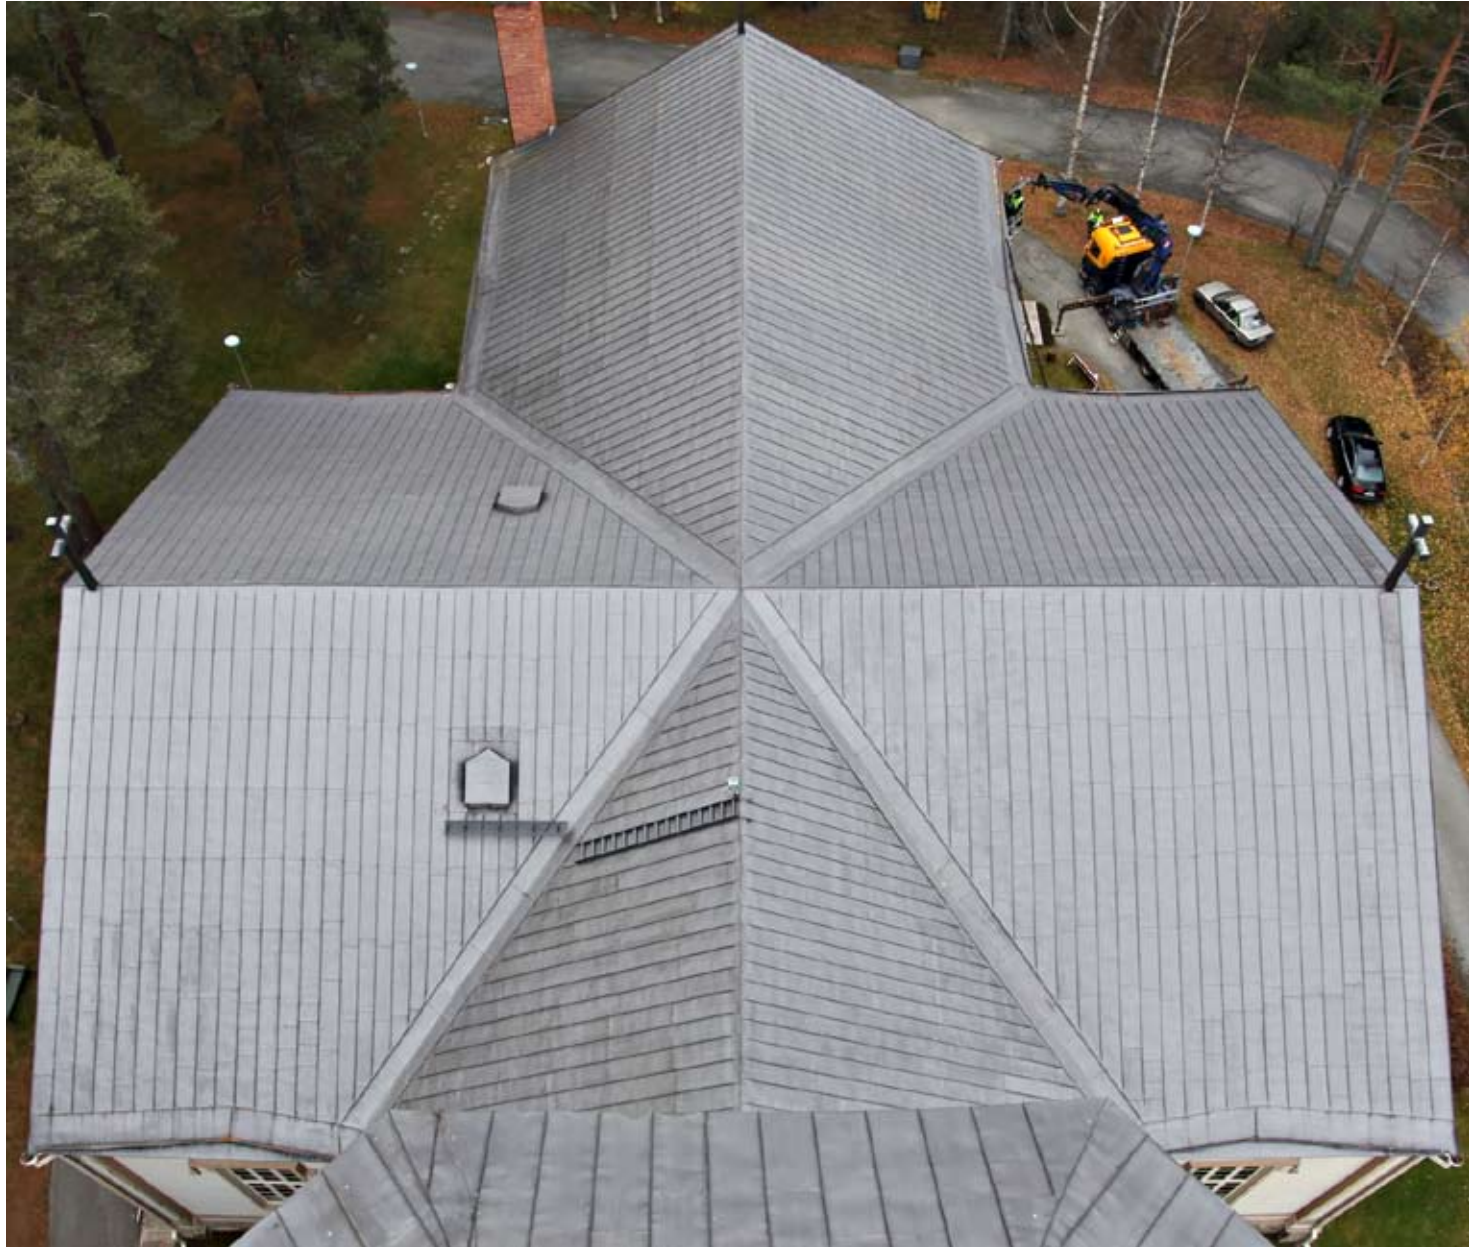
Vasemmalla runkokuoneen vesikatto tornista kuvattuna. Kirkkosalin valtipilarien päällä kulkevat laipiopalkit ja mahdollisesti myös kattotuolien kitapuut ovat notkahtaneet hie-
man. Tämä lienee johtanut harjan painumiseen ja vesikaton lappeiden kuperahintaan muotoon.

Oikealla: Kattorakenteen päällä on harvalaudoitu ja peltikate. Alapuolelta tarkasteltuna pelti näyttää sinkityltä, minkä lisäksi se on käsitelty punaisella maalilla – mahdollisesti lyijymönjällä. Laidoitus on tehty vanhoista pärekaton ruoteista, jotka on käännetty siten, että pärekatonaulat sojottavat alaspäin.

- Ristien kuparipellitusten maalaamista voisi harkita, jotta kuparin oksidit eivät myöhemminkään syövyttäisi katetta.
- Vesikaton ruostekohdat tulee paikkamaalata.

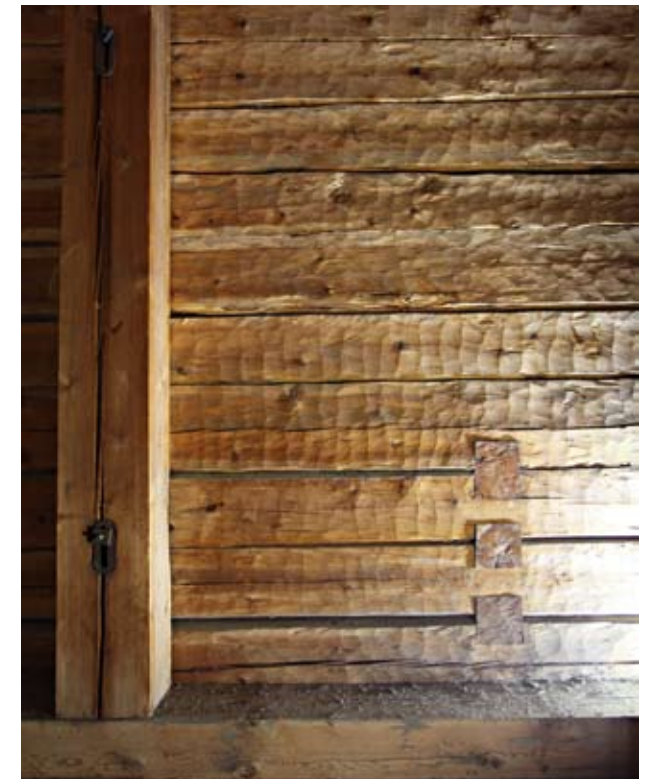
Pilarin ja vaakahirsikehikon liitos tornin eteläisivulla tasolla 6. Hirsikehikon kannettavaksi koituvia pystysuuntaisia kuormia syntyy lähinnä kehikon omasta painosta. Hirsien laskeutumiseen on ympäröivissä rakenteissa varauduttu, mutta sitä ei juurikaan ole tapahtunut: hirsien väleihin on tullut rakoja, joiden korkeus kehikon yläosissa on suurimmillaan reilun tuuman luokkaa.

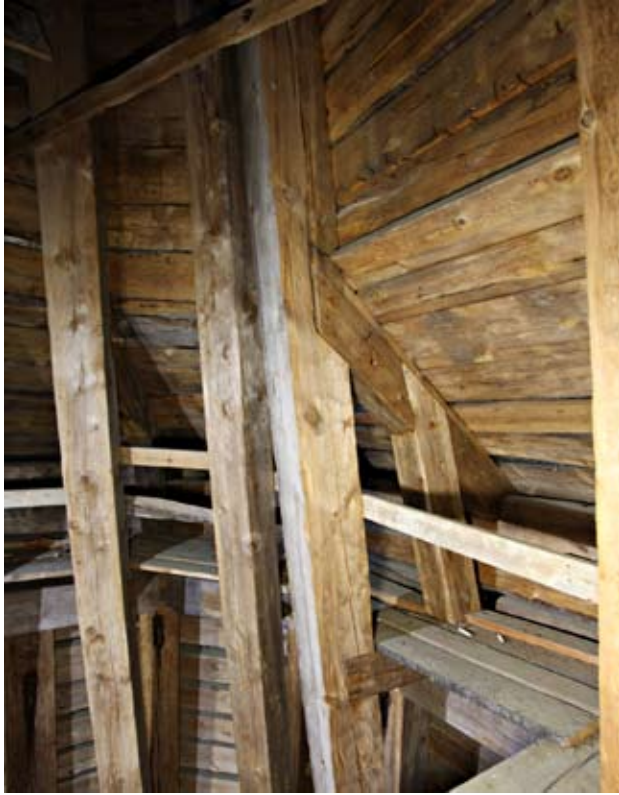
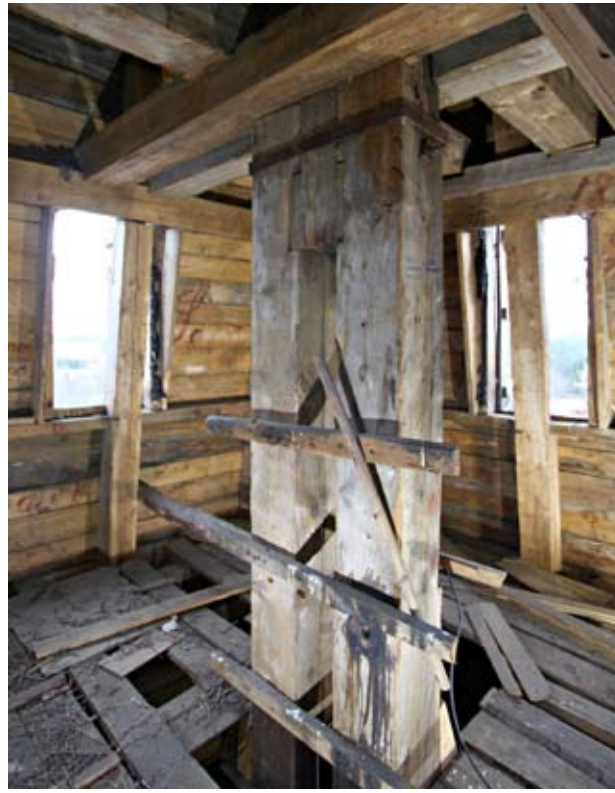
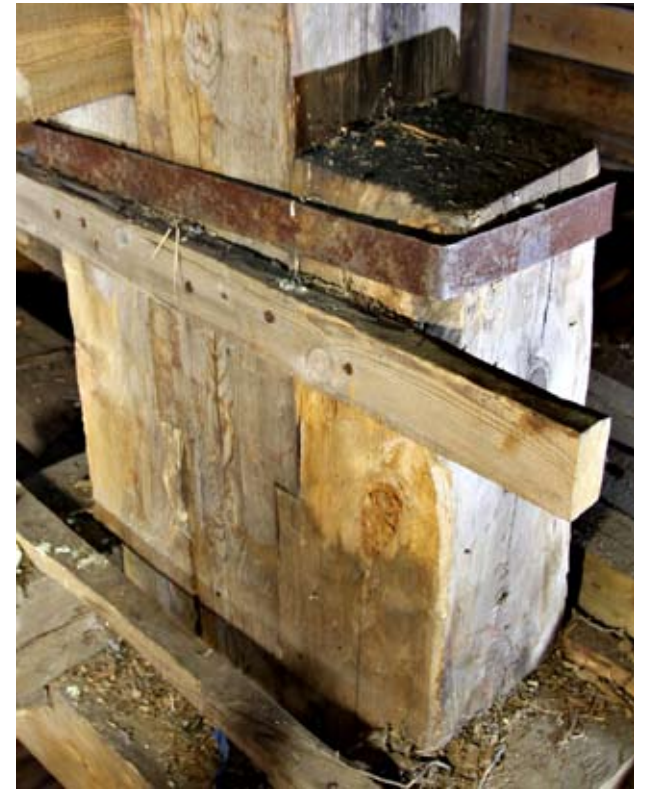
Yllä ja oikealla: Tornin keskipilarin jatkos ja tuennat kuvattu-
na tasoilta 8 ja 9.

Tornin huipun ylimmillä tasoilla on irtonaista puutavaraa,
joka hankaloittaa liikkumista ja tornin rakenteiden kunnon
säännöllistä seuranta.

Tason 7 ikkunoiden karmien kiilaukset tulee tarkistaa.
Tason 8 luukkujen heloitus on puutteellista.

- Tornin huipun tasoilla on irtonaista puutavaraa, joka hankaloittaa liikkumista ja tornin rakenteiden kunnon säännöllistä seuranta. Kulkusilloilta tai kiinteiltä rakenteilta näyttävä irrallinen puutavara on turvallisuusriski.
- Tason 8 luukkujen heloitus tulee täydentää.
- Osa tason 10 luukuista on puuosiltaan huonokuntoisia ja heloitukseltaan siinä määrin puutteellisia, että ainakin yksi luukuista on vaarassa pudota. Luukut tulee kunnostaa.
- Tasolla 10 on rakenteita hautova naakan pesä, joka tulee poistaa. Naakkojen pääsy torniin tulee estää.
- Tornin tason 6 ikkunoiden karmien kiilaus tulee tarkistaa.
- Tornin kallistuman seuranta tulee järjestää.
- Tornin kaksoishirsikehikkorakenne olisi hyvä tutkia.

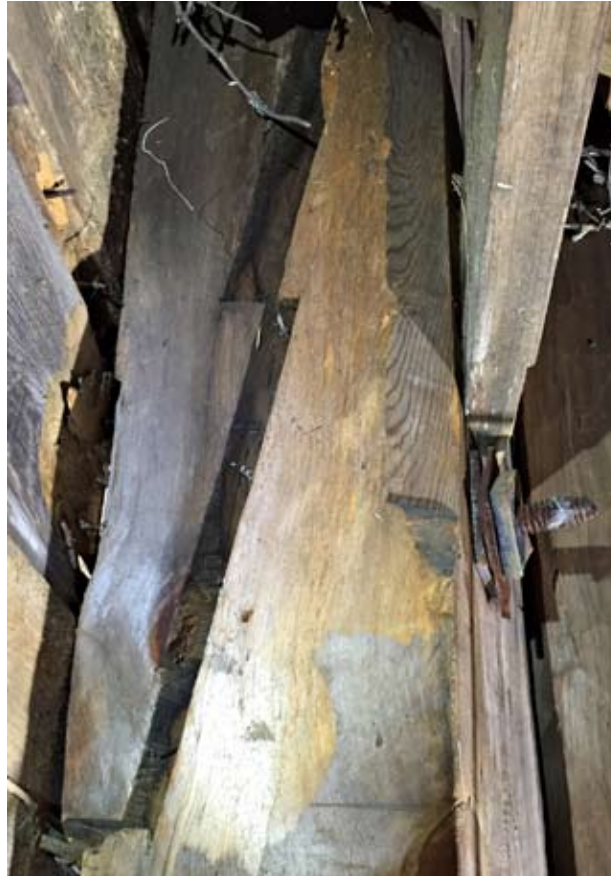
Oikealla: Tornin pilareita on jatkettu vinolla hammaslapaliitoksella, joka on lukittu kierretangolla. Tasolla 10 oleva liitos on kiertynyt eniten auki.

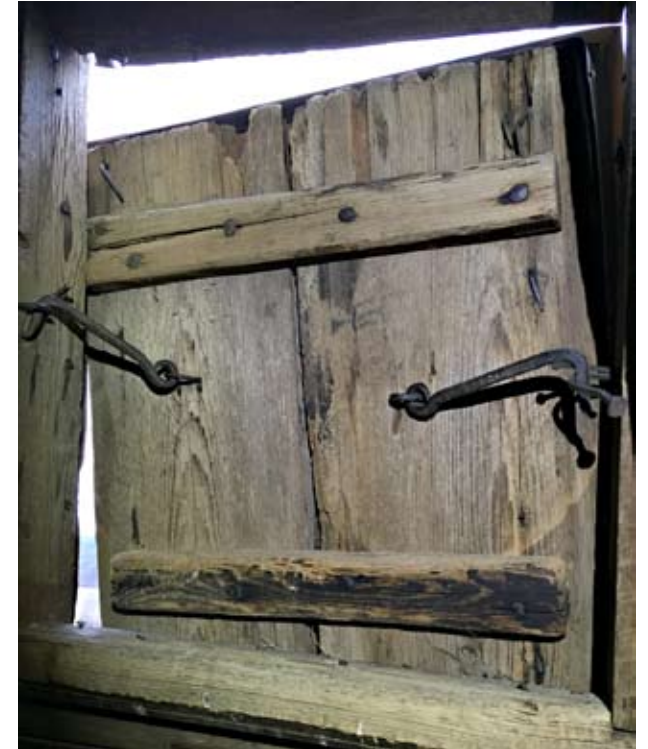
Alla: Osa tason 10 luukuista on puuosiltaan huonokuntoisia ja heloitukseltaan siinä määrin puutteellisia, että ainakin yksi luukuista on vaarassa pudota.

Luukkujen raoista naakat pääsevät tornin sisään pesimään.

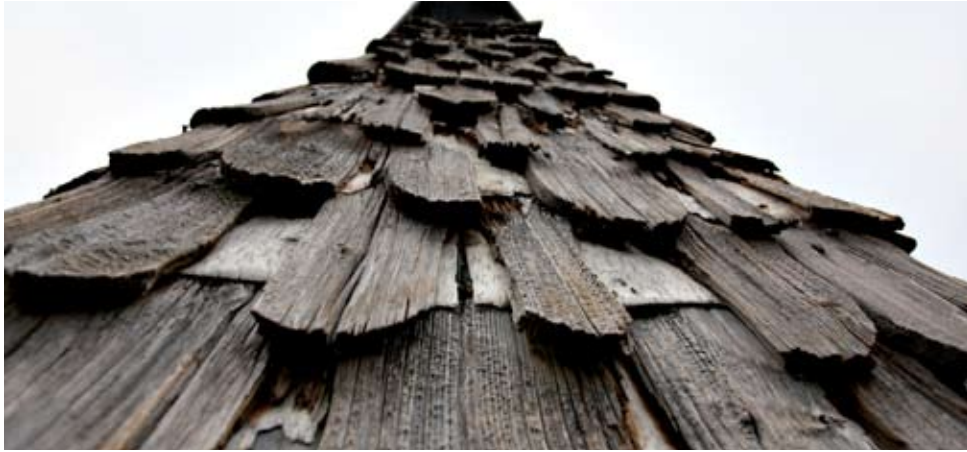
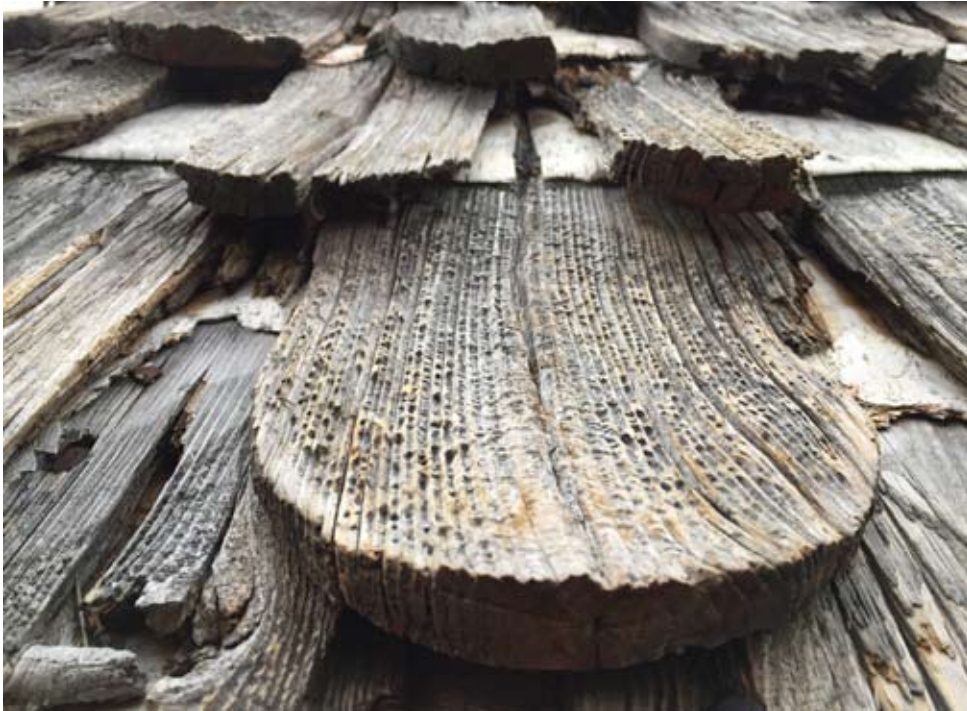
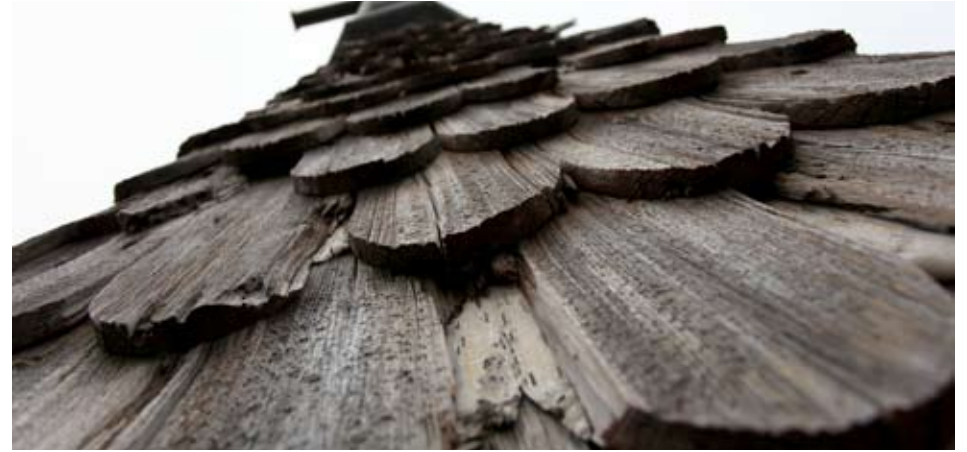
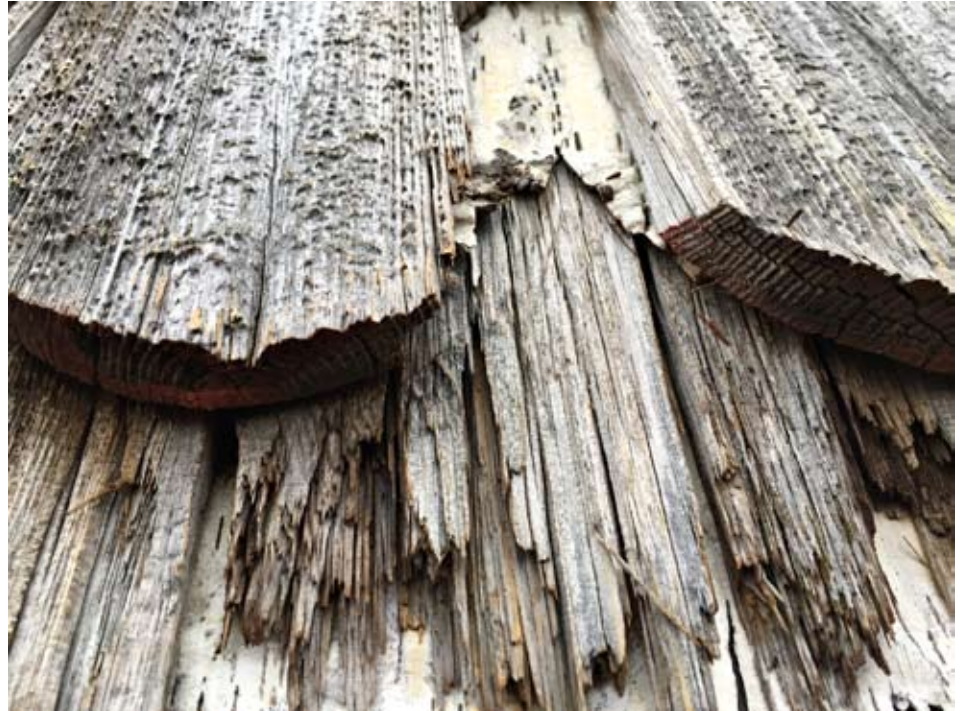
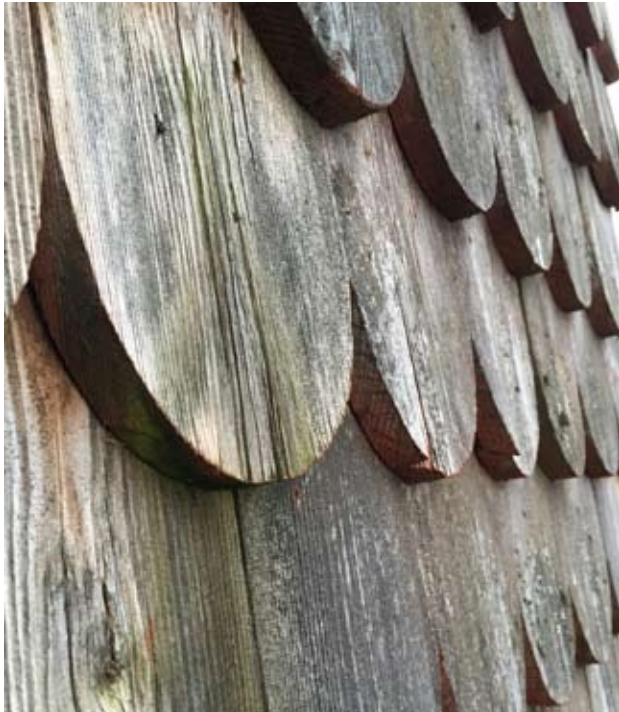
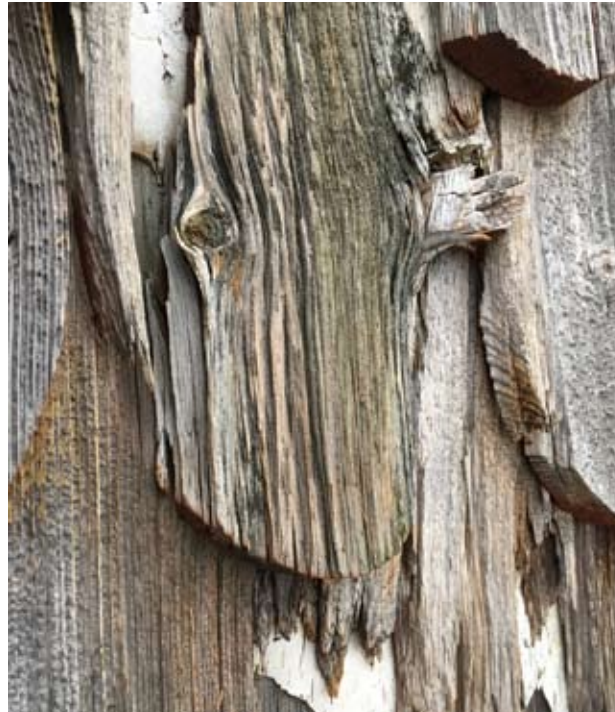
Tornin huippu on katettu paanuilla, jotka lienee alun perin käsitelty punamullalla. Paanukatteen aluskatteena on tuohilevyjä.

Melko huonosta kunnostaan huolimatta paanukate hengittävänä rakenteena on suojannut hyvin tornin rakenteita. Kate tulee kuitenkin melko pian kunnostaa tai uusia.

- Vaihtoehtoja vesikaton sulavesien parempaan hallintaan tulee tutkia.
- Paanukate tulee kunnostaa tai uusida; pelkkä pintakäsittely ei enää riitä.
