# Pien-Toijolan talomuseo

## Hoitosuunnitelma

Arkkitehtitoimisto Livady

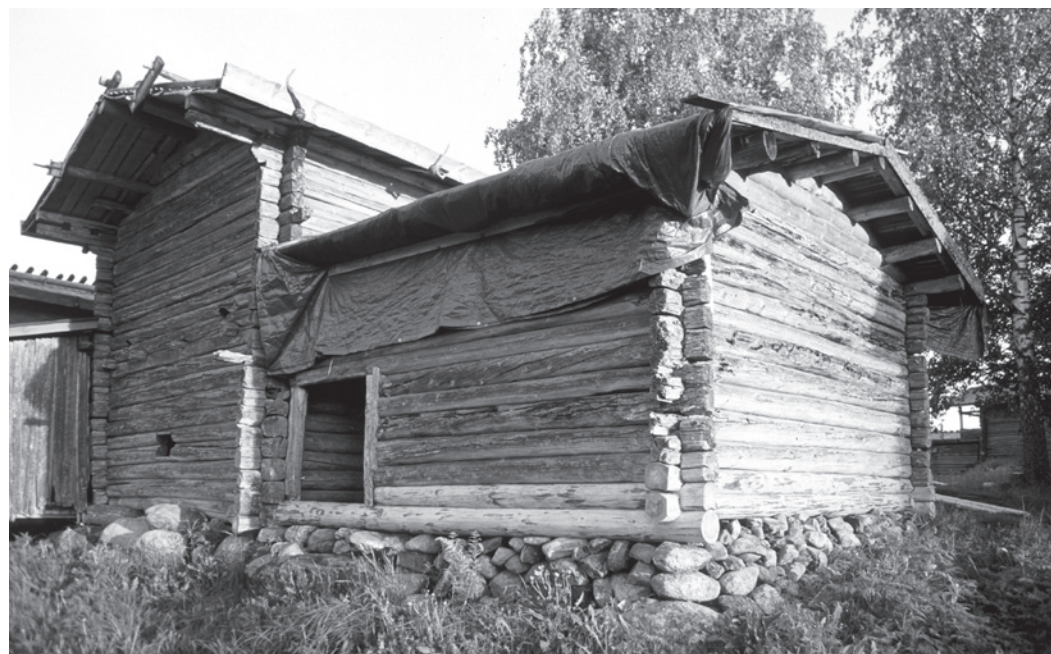
Halkovajan väliaikainen suojaus (kss)

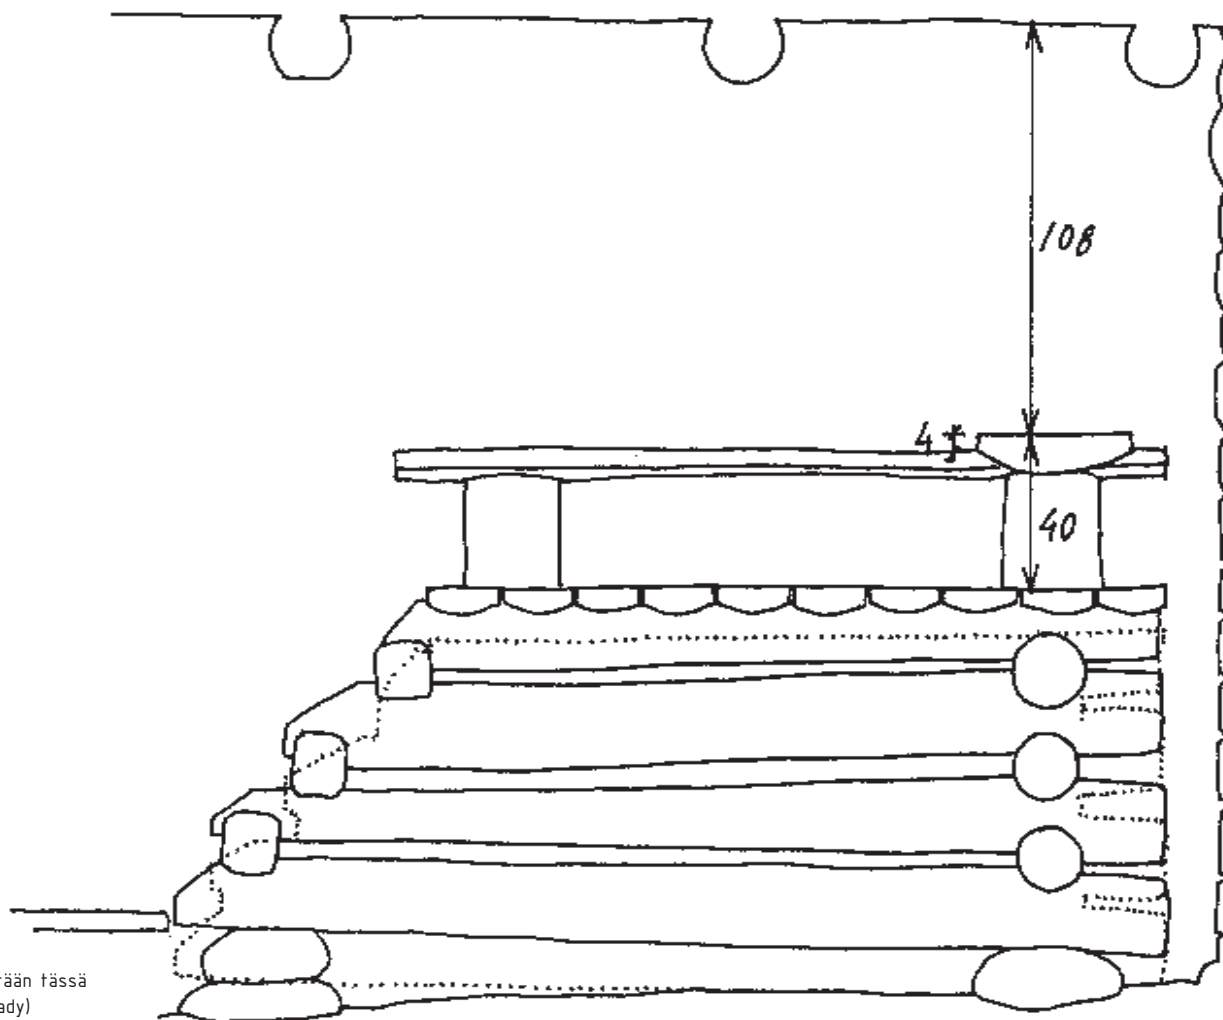
Sauna lämmitetään nykyään vain pari kertaa vuodessa, joten lauteiden kosteusrasitus on vähäinen eikä juuri laajenna jo syntyneitä vaurioita. Lauteiden salvottu runko on alkuperäinen, mustaksi patinoitunut ja kulunut rakenne, johon myöhemmin tehtävät paikkaukset tulevat erottumaan vuosikymmeniä. Kehikko kantaa laudetta vain salvoksistaan, eikä kuorma ole kummoinenkaan. Mahdollisen sortuman aiheuttamat vauriot tulevat olemaan vaatimattomia. **Kehikkoa uusitaan niin vähän kuin mahdollista.**

Saunan lauteiden korjauksessa käytetään tässä piirustuksessa esitettyjä korkoja. (livady)

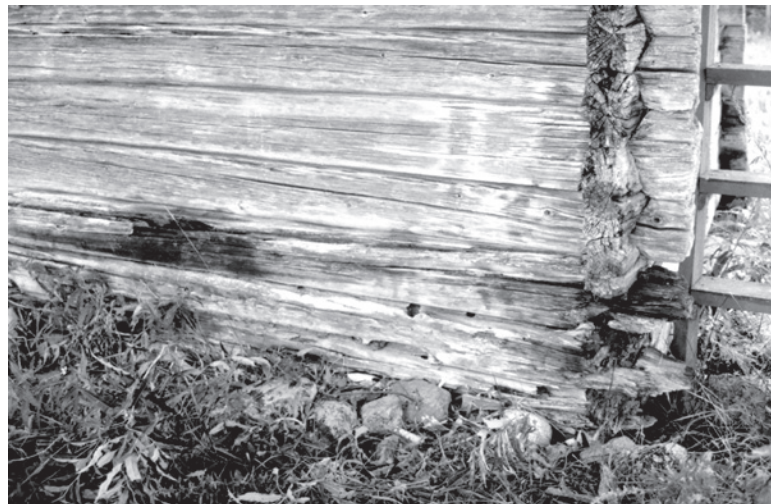
Uotunaitan lahovaurioita (kss)

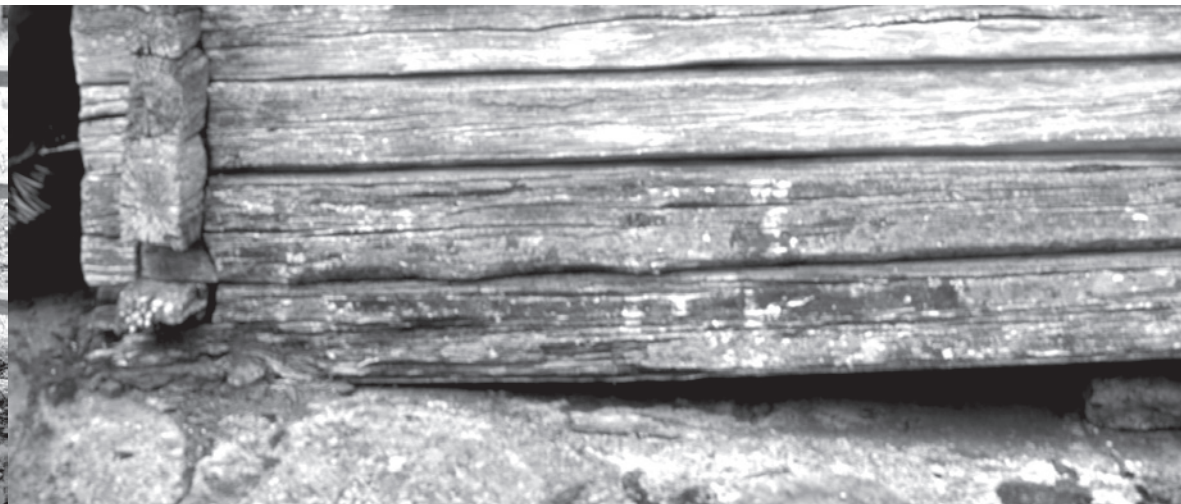
Nahka-aitan lahovaurioita (halonen)

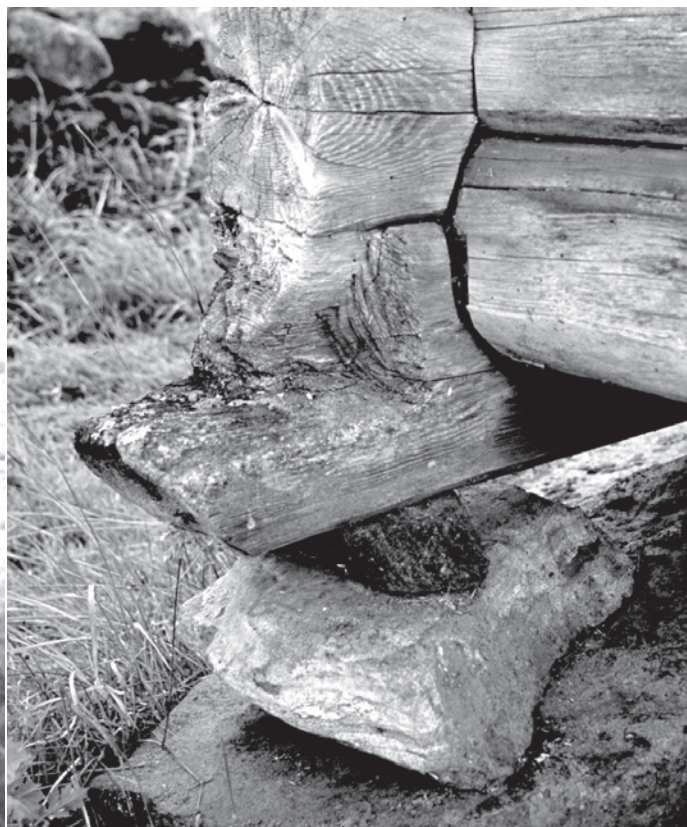
Nahka-aitan pelkan salvoksen pää (kss)

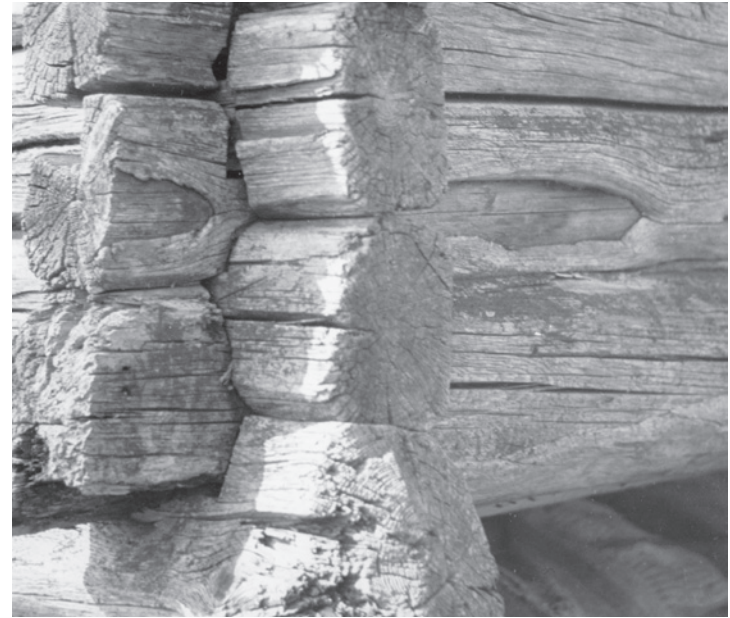
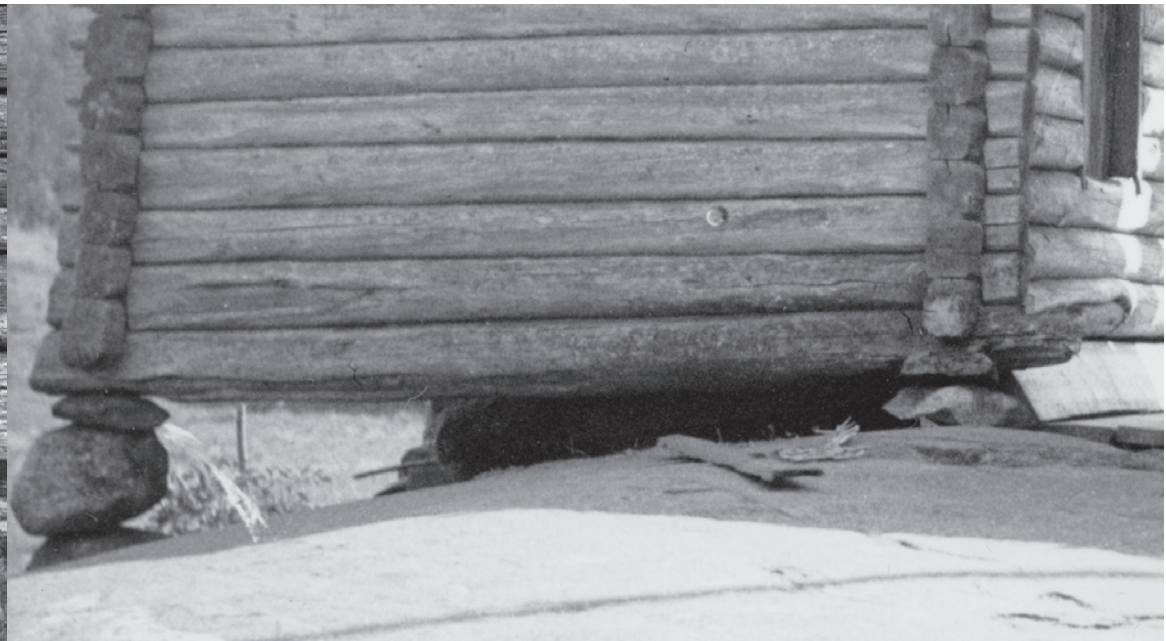
Humala-aitan hirsii. Kuvassa 1. vuodelta 2004 (kss), kuvassa 2. (mv) ja 3. (mv) vuodelta 1938. Sivulla 18 olevassa kuvassa näkyy pelkan kunto kesällä 2004. Rungon vauriot etenevät hitaasti.

**Humala-aita**, ei toimenpiteitä, korjausrekisteriin liitetään valokuvat vaurioista.

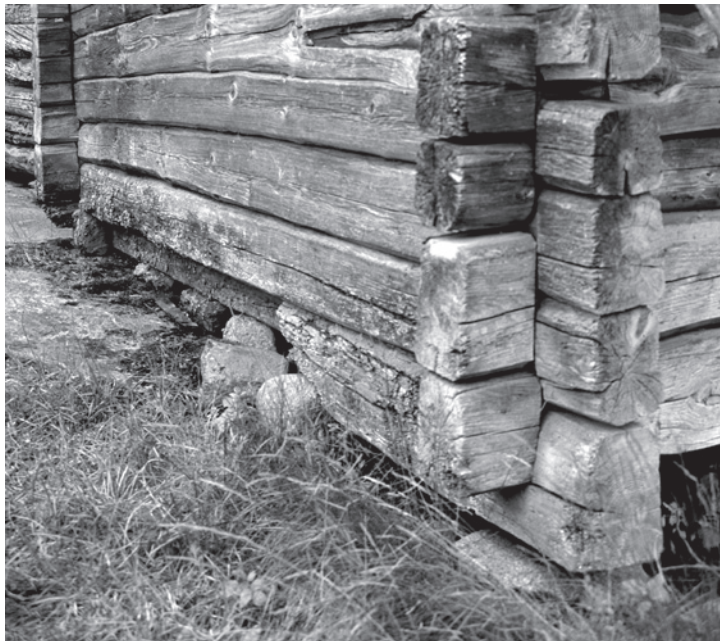
Jauhoaitan lahovaurio kesällä 2004 (kss)
