# HENNALAN VARUSKUNTA-ALUE

## Kulttuuriympäristöselvitys

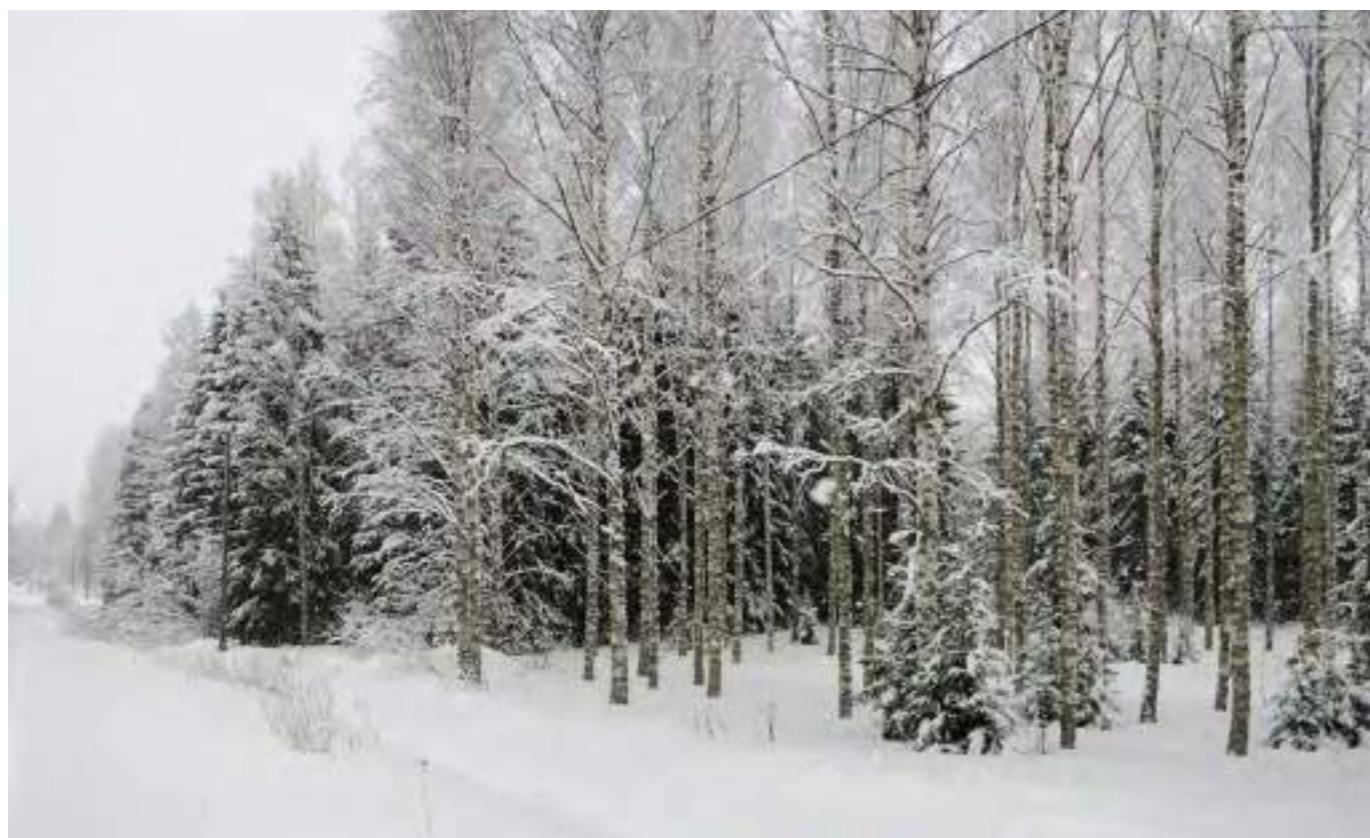
Itsenäisyyden puisto helmikuussa 2015.

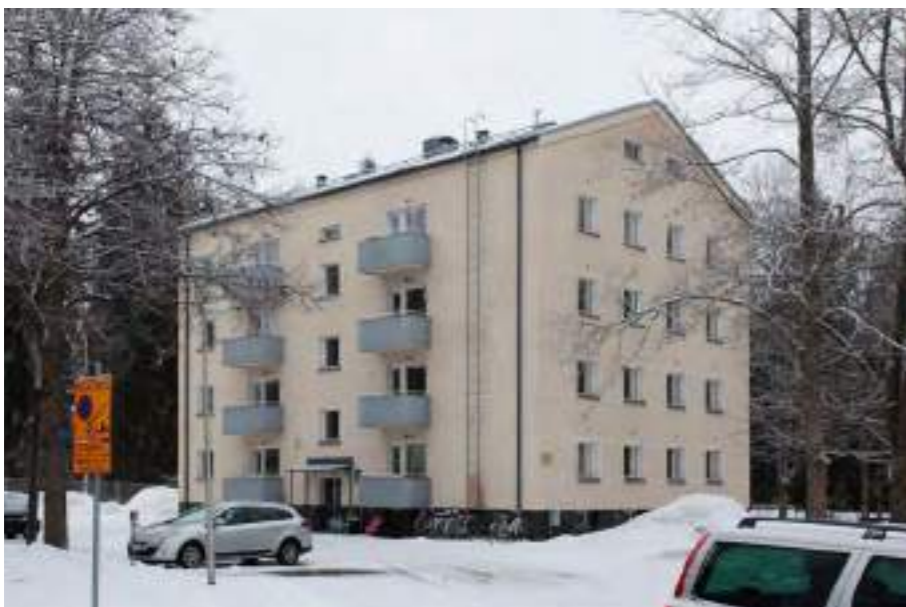
*Vasemmalla: Yksi Hennalan 1950-luvun kerrostaloista vuoden 2015 asusaan.*

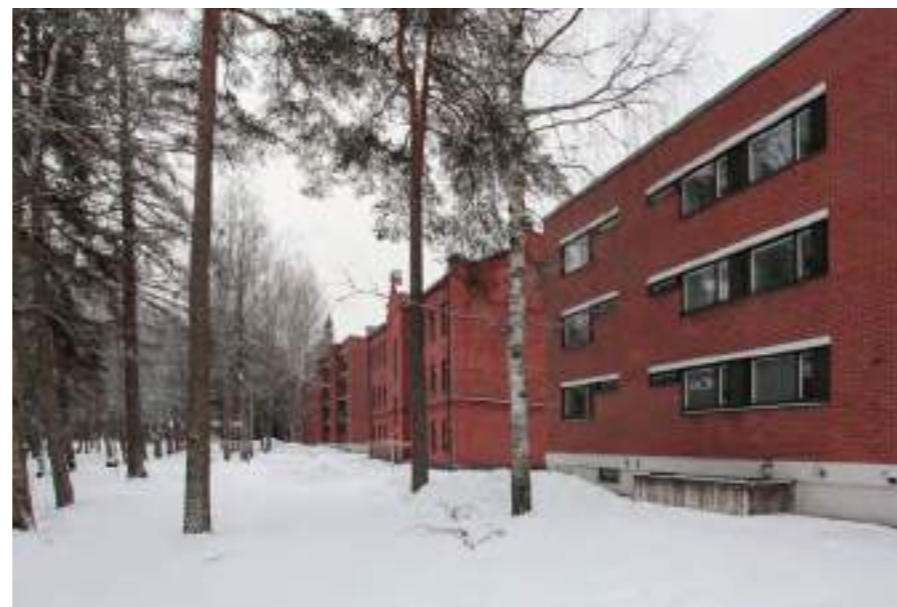
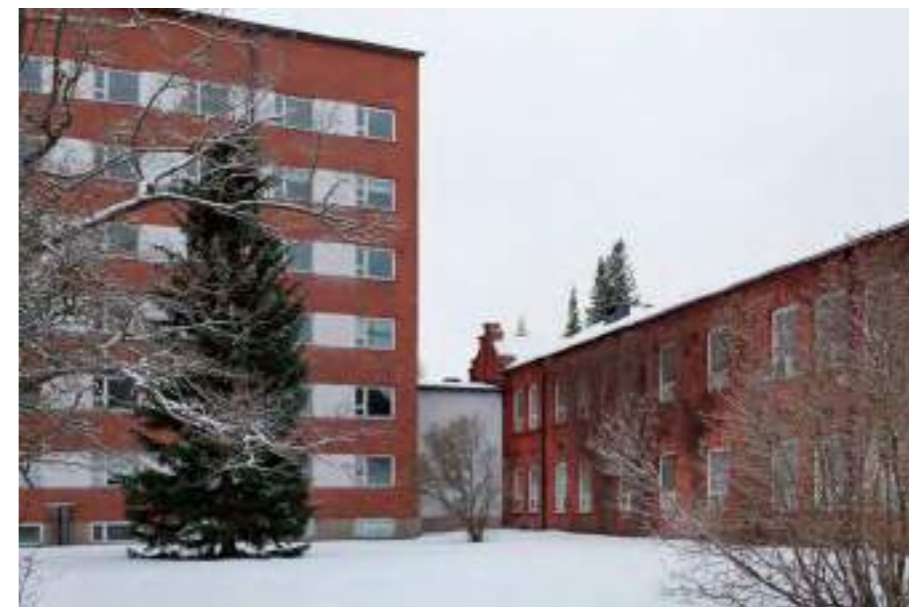
### 3.3 Vaaleat 1950-luvun asuintalot

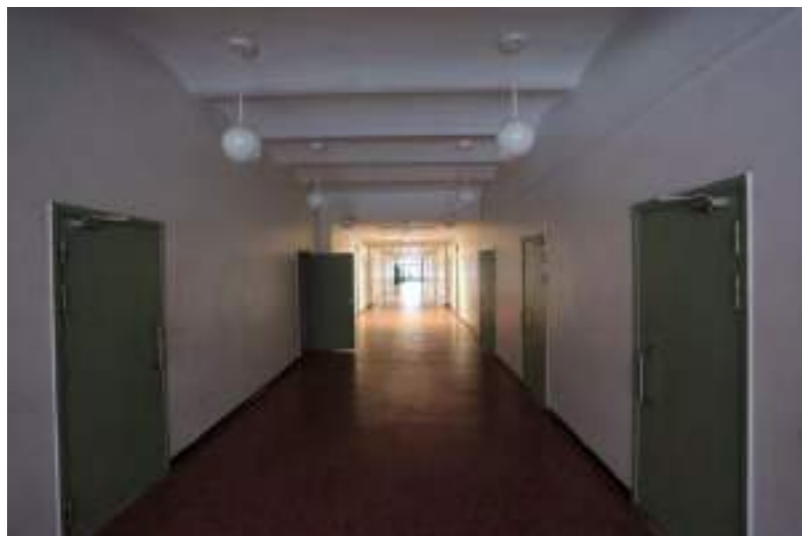
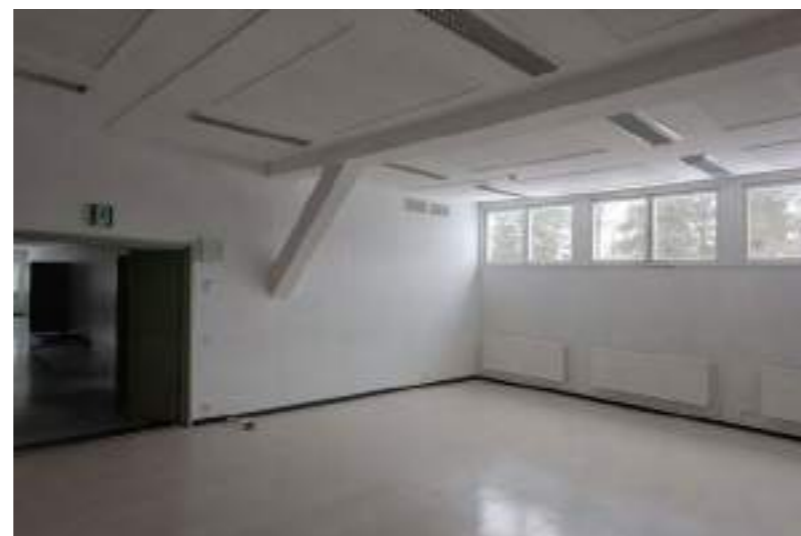
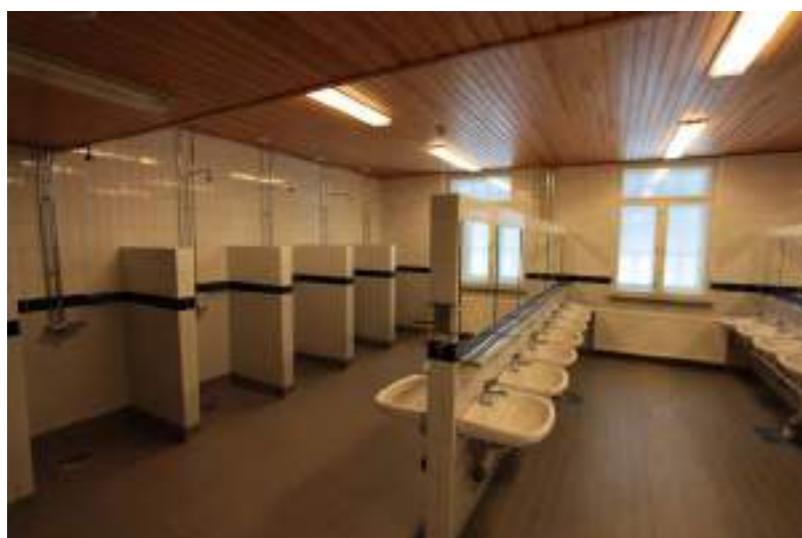
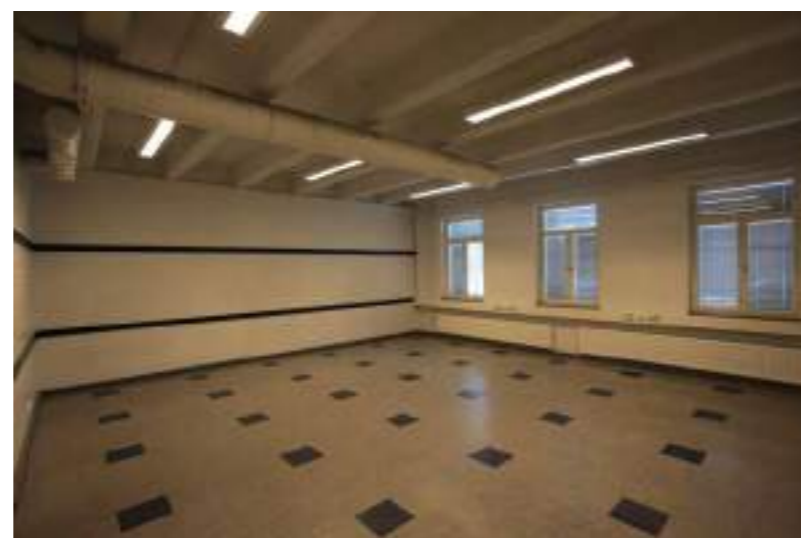
Miehistökasarmin 23 teräsbetonivälipohja on 1950-luvulta.

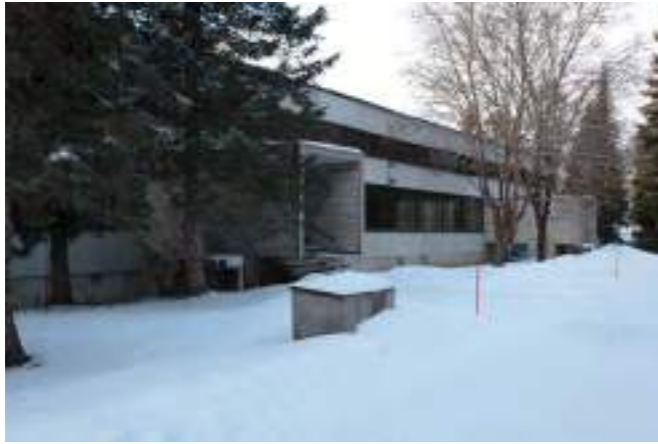
Pentti Pajarisen ja Martti Kilpirannan toimiston suunnittelemassa muonituskeskuksessa näkyvät 1960–1970-lukujen strukturalismin ja konstruktivismin vaikutukset sekä betoniarkkitehtuurin läpimurto: vähäeleinen ja järkiperäinen, rakenteita, sarjallisuutta ja modulimitoitusta korostava arkkitehtuuri yhdistettynä betonin jäyhään, sotilaallisen karuun harmauteen, tasakattoon, nauhaikkunoihin ja kirkasvärisiin rakennusosiin, esimerkiksi oviin ja käsijohteisiin.

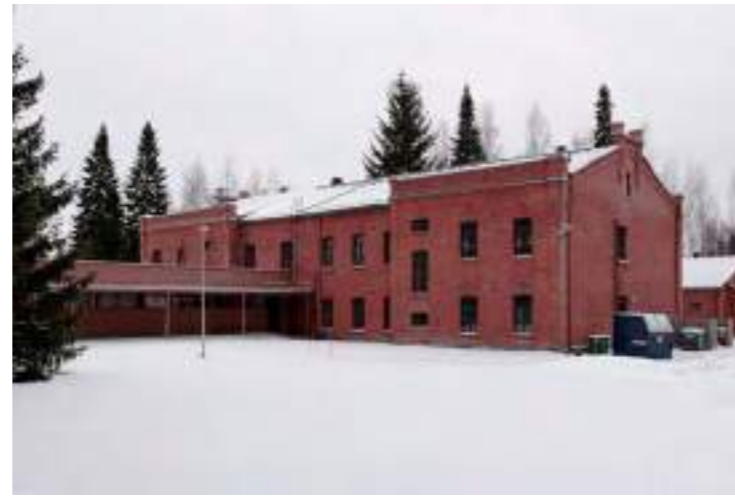
Alkujaan tarkk'ampujarykmentin kansliaksi ja päävartioksi vuonna 1913 rakennettu, kaksikerroksinen tiilitalo on ulkoa rikkaasti koristeltu sen hierarkkista merkitystä korostaen. Sisätiloiltaan se on saanut peruskorjauksissa persoonattoman uuden ilmeen. Vanhat rakennusosat, kuten ovet, ikkunat ja portaat, sekä pinnat on korvattu kokonaan uusilla ja alkuperäisistä poikkeavilla. Käytävissä on lasketuista alakatoista huolimatta nähtävissä vanhoja holvikaaria.

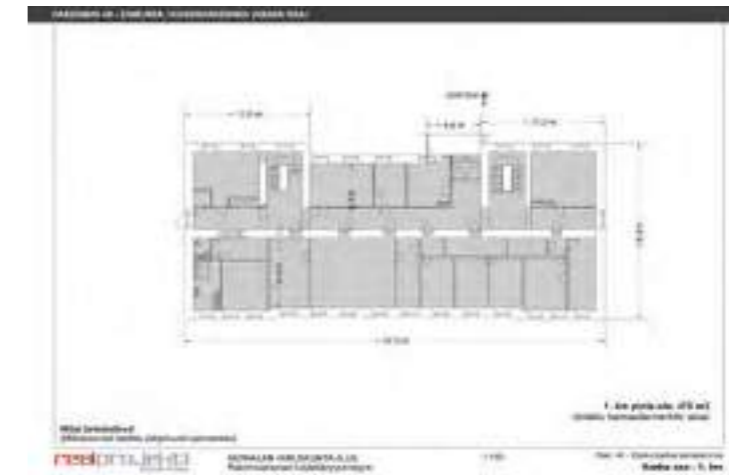
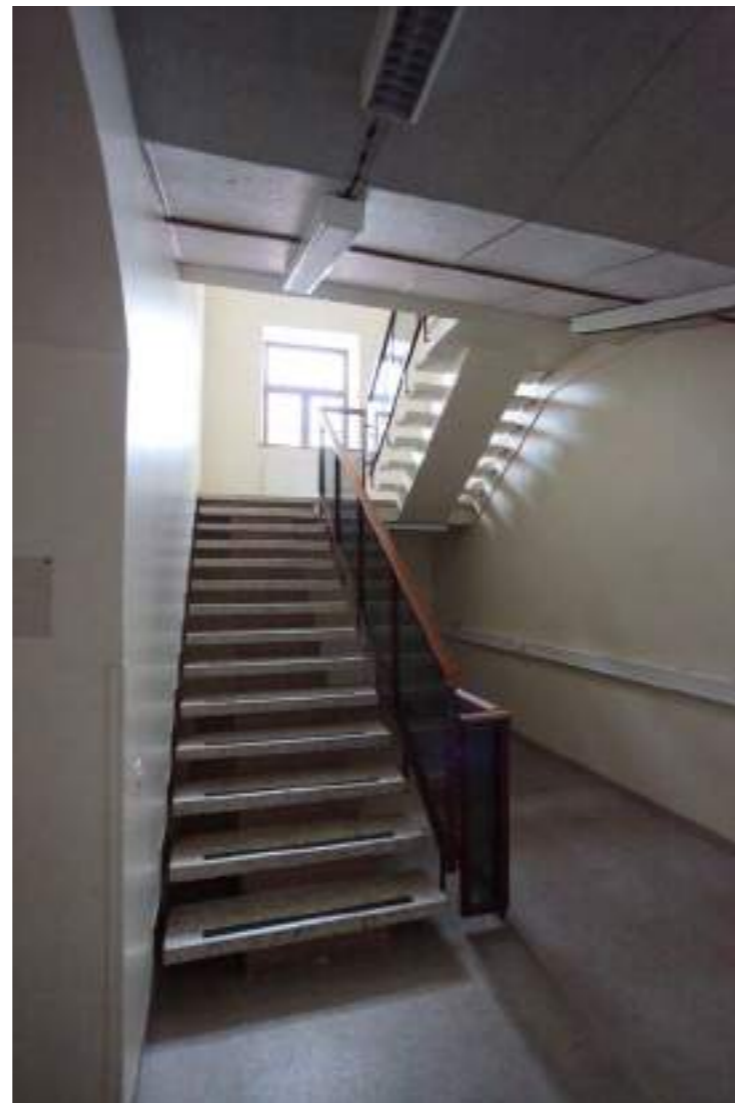
## KOULUTUS- JA KURSSIKESKUS (U40)

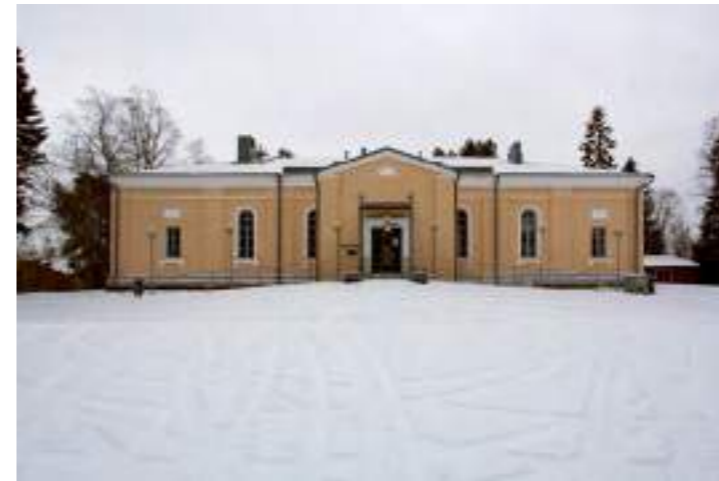
Venäläisiltä kesken jäänyt ortodoksikirkko muutettiin vuonna 1924 Carolus Lindbergin laatimin piirustuksin sotilaskodiksi. Sille annettiin uusi, suomalaisempina pidetty ilme aikakaudelle tyypillisesti klassismin henkeen. Tämä merkitsi pelkistettyjä muotoja, sileää pintakäsittelyä, vaa-leita värisävyjä ja ikkunoita, joissa oli keskenään samankokoiset ruudut. Kirkon torni ja kupoli poistettiin, ja rakennus muuttui ilmeeltään matalammaksi. Vuonna 1938 rakennusta laajennettiin etelän puolelta.

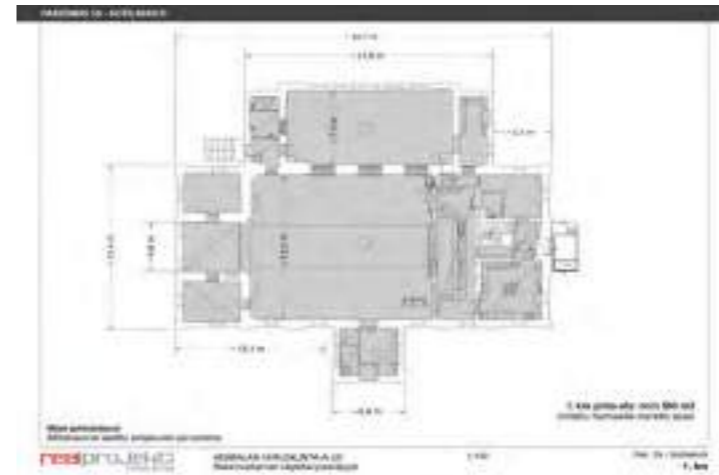
Interiörissä ovat säilyneet ainakin vanhat pystyunit, 1920-luvun tilarakenne, joka perustui osin ortodoksikirkon pohjamuotoon, 1920-luvun ikkunat sekä mahdollisesti pääsalin laudoitettu sisäkatto.

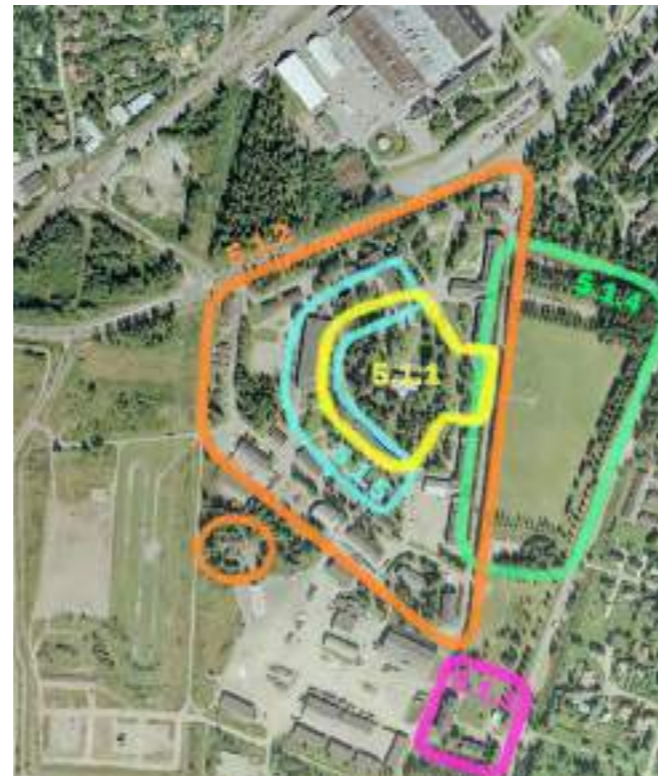
Kasarmialueen keskeinen osa on jaettu viiteen osaluueeseen:

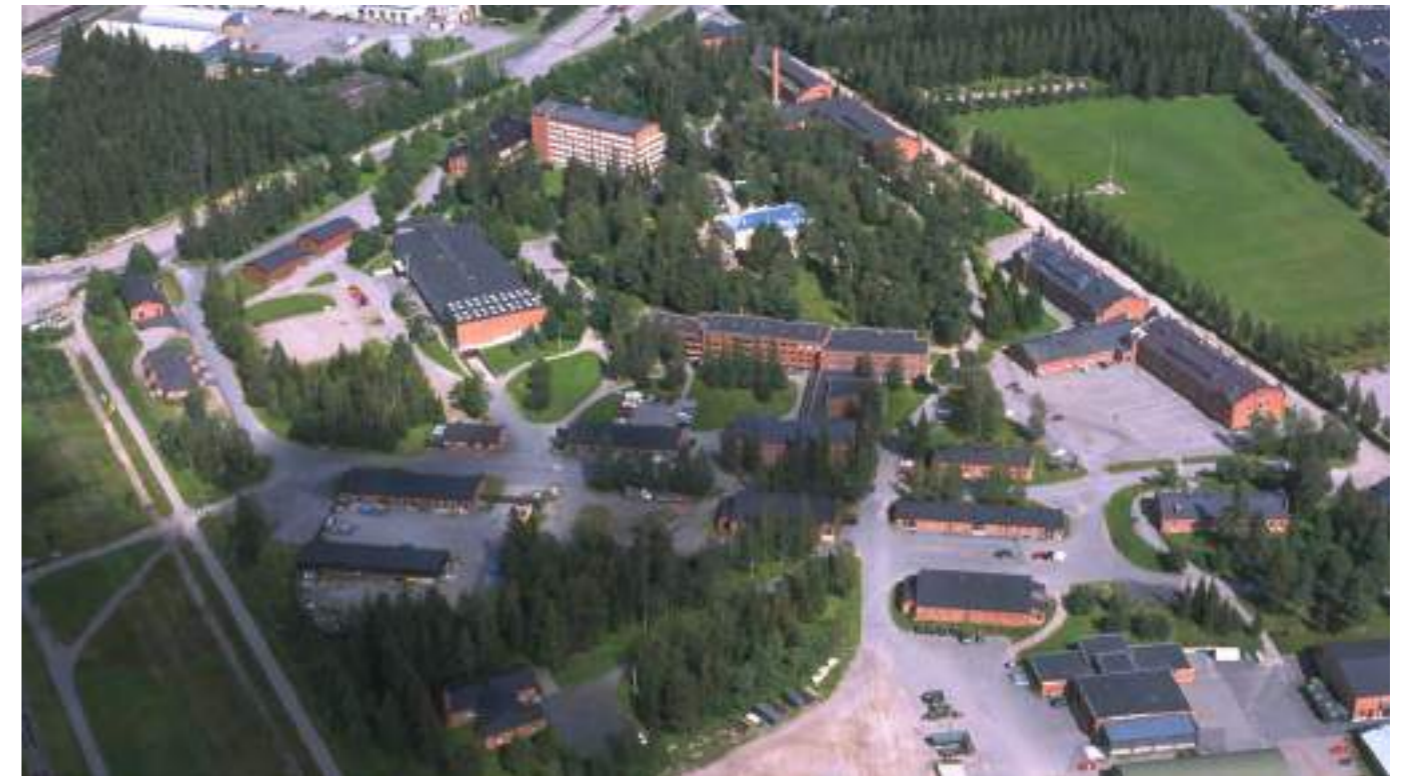
Kasarmialueen keskeinen osa vuonna 2000.

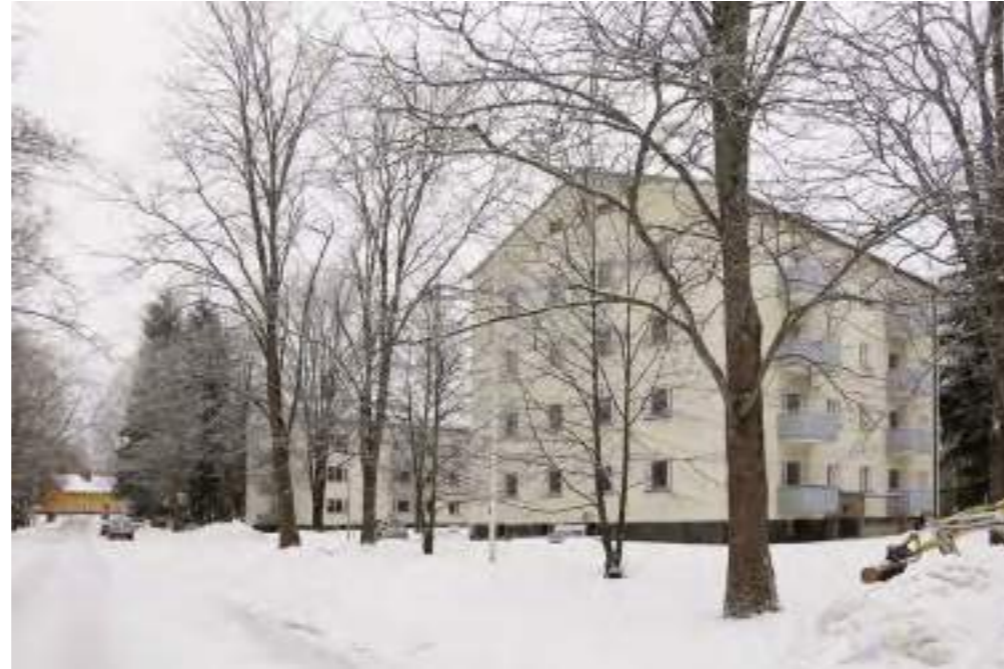
Vuonna 1956 valmistunut asuinrakennus (88) edessä ja vuonna 1957 valmistunut rakennus (87) takana.

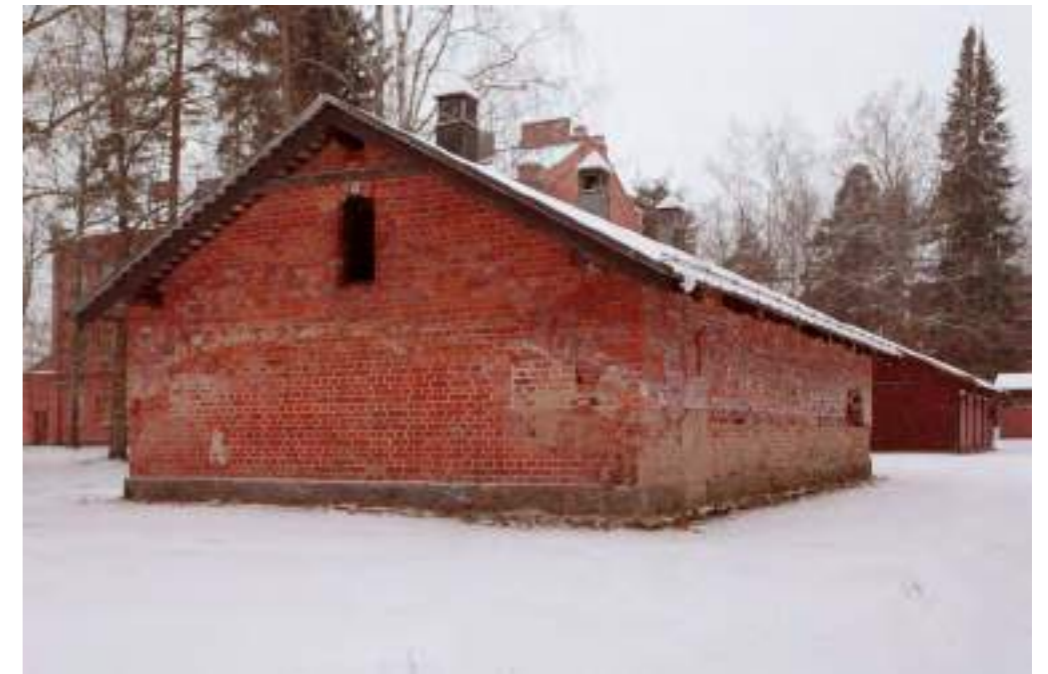
Venäläisaikaisen varaston (13) kulmissa näkyy halkeamia.
