PEKKALAN 120-VUOTIAS KOULU

Netta Böök, Marko Huttunen, Katja Savolainen (Kallion Savo-seura)

Ruoveden Pekkalan koulu on vuonna 1891 valmistunut hirsirakennus, jossa toimi koulu vuoteen 1975 saakka. Sitten rakennus on ollut pääosin käyttämättä ja huoltamatta. Vuonna 2010 Ruoveden kotiseutuyhdistyksessä heräsi ajatus, että rakennus tulisi dokumentoida ja sen korjausmahdollisuuksia tulisi tutkia. Kallion Savo-seura, arkkitehdit Netta Böök, Marko Huttunen ja Katja Savolainen, teki syksyllä 2011 selvityksen koulun rakennushistoriasta, rakenteista ja kunnosta.

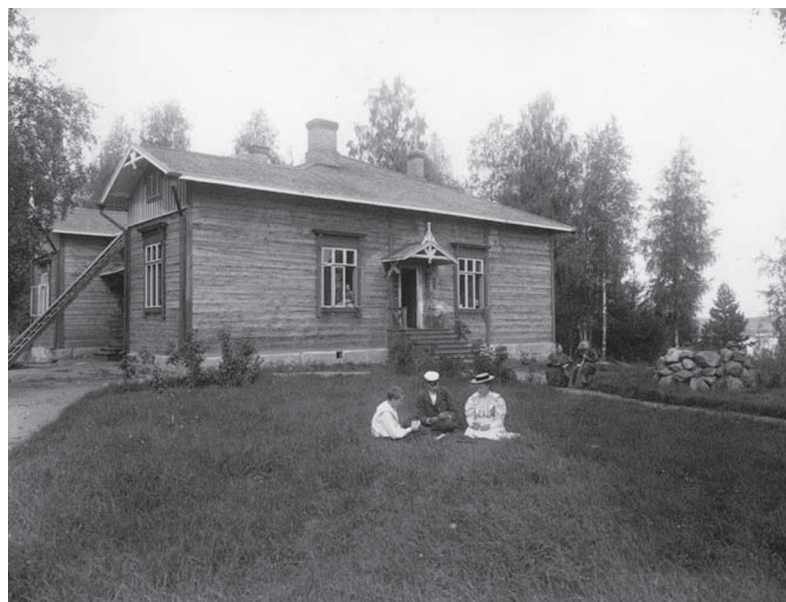
4. Pekkalan koulu ehkä 1890-luvulla. Aluksi julkisivuista laudoitettiin ja maalattiin vain päätykolmiot. / valokuva: August Juselius / Åbo Akademis bildsamlingar.

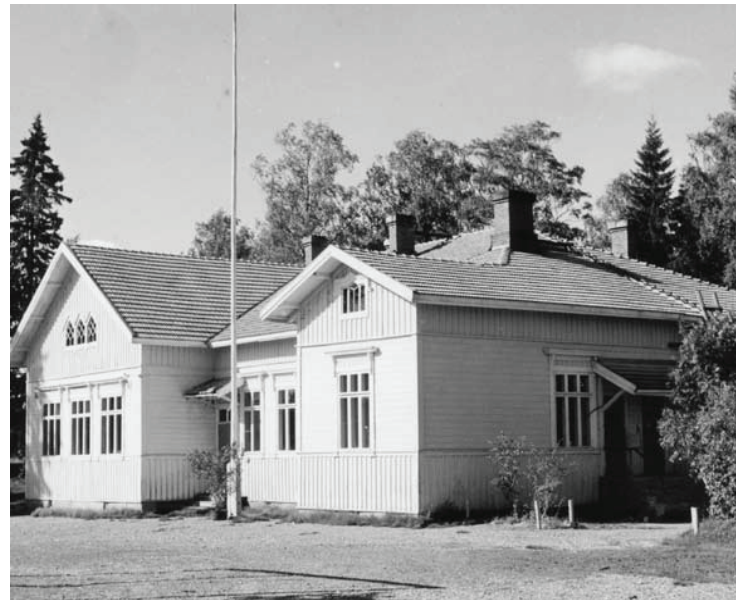
6. Pekkalan koulu vuonna 1965. Johtajaopettajan asunnon ulko-oven vieressä on apuopettajan asuntoa varten tehty oviaukko, joka on sittemmin laudoitettu umpeen. / valokuva: Mauno Takala, Ruoveden kunnan arkisto

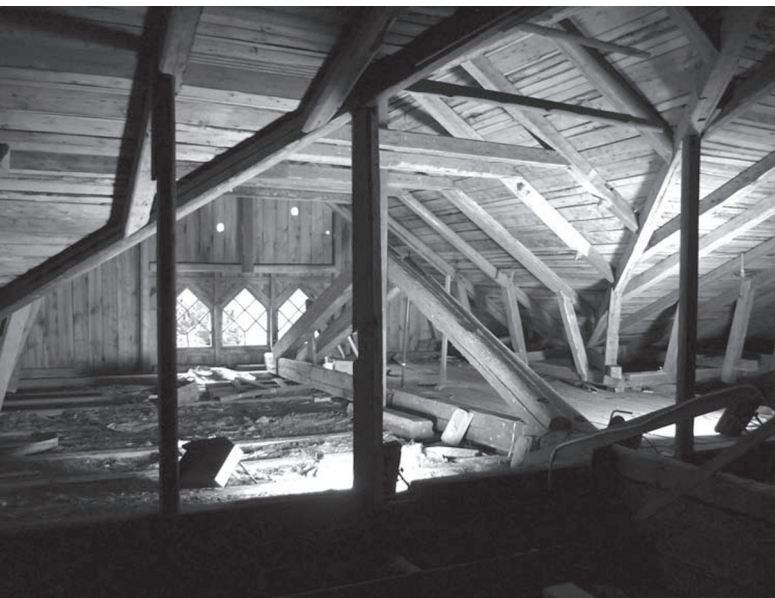
7. Maantienpuoleisen luokkahuoneen jatkamisen yhteydessä (1907-1909) purettu seinä on korvattu kahdella ansaalla, jotka on asennettu ullakolle luokkahuoneen päälle. Toinen ansa kannattelee vanhan puolen ja toinen laajennusosan laipio-palkkeja. / valokuva: KSS.

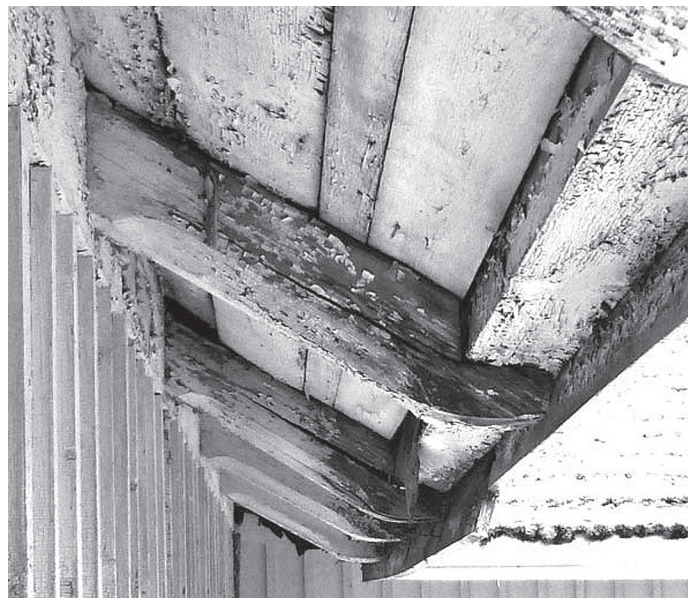
8. Puisia räystäskouruja kannattavat koristeelliset konsolit. valokuva: KSS.

Vesikattorakenne perustuu 1800-luvulle tyypilliseen tapaan konttikattotuoleihin. Konttikattotuolirakenteesta on kuitenkin tehty puurakennuksessa paremmin toimiva sovellus. Rakennuksessa on nykyisin puolisen vuosisataa vanha betonitiilikatto, jonka aluskatteena on kolmiorimahuopa. Tätä edeltäneestä pärekattovaiheesta on jäljellä suorakulmaiset, puiset räystäskourut, jotka on lovettu koristeellisten räystäskonsolien päihin (kuva 8). Pärekatteen ja konsolien kannatteleman puisen vesikourun muodostama räystään kärki on ollut erityisen hieno yksityiskohta. Laajennusosaan on tehty teräspelistä samaa periaatetta soveltaen räystäskouru.

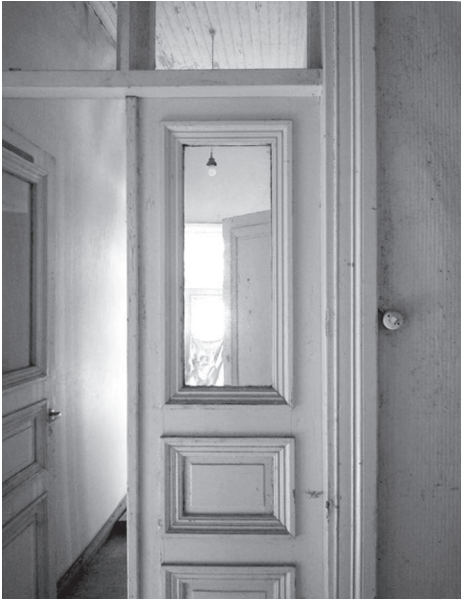
Sisäovi keittolapäädysssä, joka rakennettiin alun perin toiseksi opettajan asunnoksi. / valokuva: KSS

pariovet (kuvat 10-11) ja opettajan asunnon ulko-ovena alakoulun vanha pääovi. Monissa ovissa on kauniit listoitukset ja heloitukset.

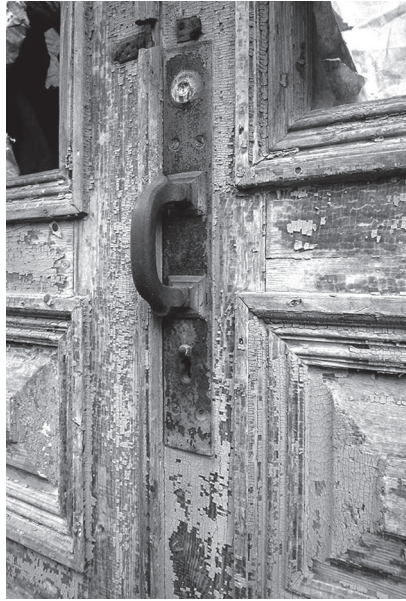
Yksityiskohta keittolan ulko-ovesta. / valokuva: KSS

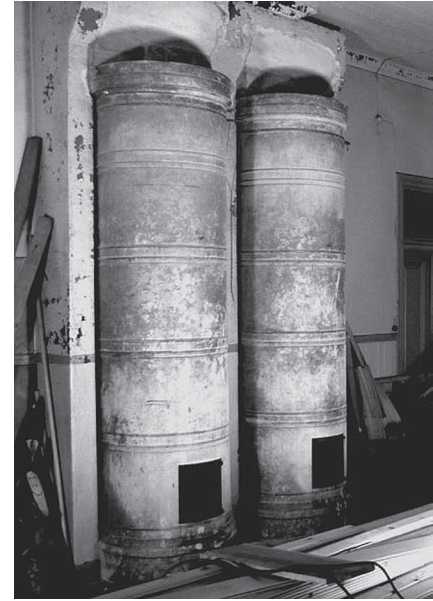
Järvenpuoleisen luokahuoneen pöytäuunit. / valokuva: KSS

Lämmitys on hoidettu 1970-luvullakin pääasiassa pönttöuuneilla, jotka ovat edelleen tallella melkein kaikissa lämmitettävissä tiloissa, suurimmissa luokkahuoneissa kaksin kappalein (kuva 12). Vanhimpiin kuuluu koulun eteiskäytävän pönttöuuni, jonka pohjimmainen värikerros on marmoroitu. Johtajaopettajan asunnossa on säilytetty 1900-luvun alun kaakeliuuni, asunnon muut lämmitysuunit on 1950-luvun lopulla tai 1960-luvulla korvattu öljykamiinoilla. Asunnon ja keittolan leivinuunit on purettu.

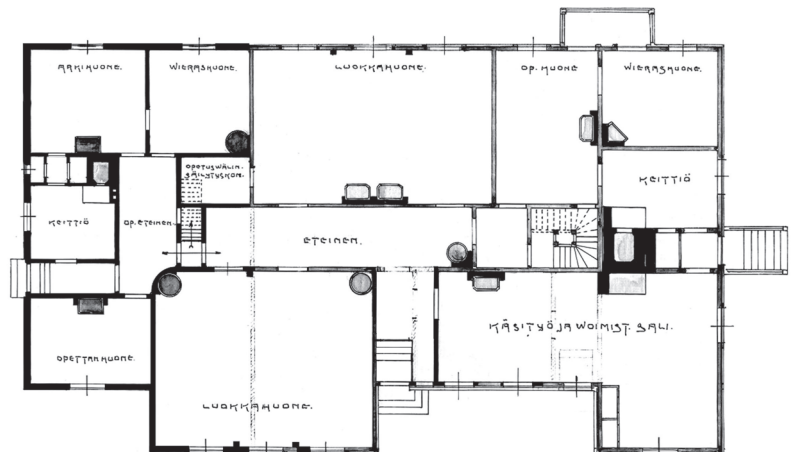
4.

4) Tiitolan laajennussuunnitelma vuodelta 1907. Laajennusosaan on sijoitettu opettajan kolmihuoneinen asunto ja oppilaitten sisäänkäyntiä on tehty väljemmäksi. / piirustus: Eino Paanasen arkisto.
