KESKIAIKAISTEN KATTORISTIKOIDEN SALAT AVAUTUVAT

Hankkeessa *Keskiajan puurakennusperintö Suomessa – Kivikirkkojen kattorakenteet, rakennusprosessi ja rakentamisen innovaatiot* tutkitaan Suomen alueen reilua kymmentä keskiajalta säily-

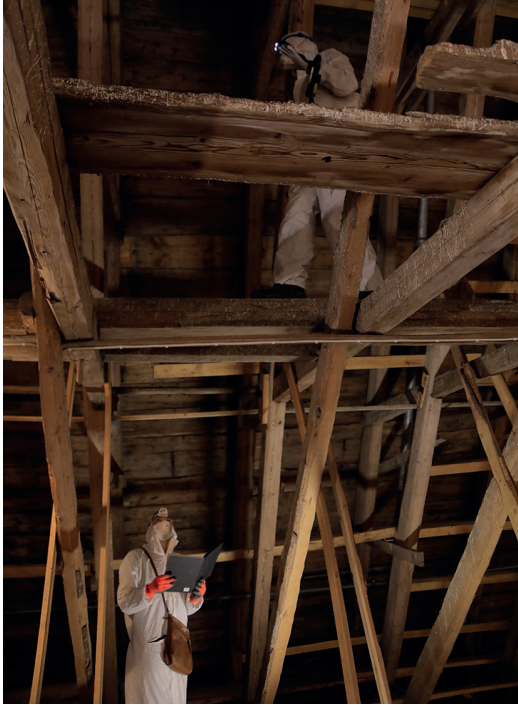
Kuva 2. Keskiaikaisen puukirkon kierrätyspalan dokumentointia Pohjan kirkon ullakolla. Kuva: A. Seppänen.

Keskiaikaisen kirkon vintille kapuaminen on parhaimmillaan miltei maaginen kokemus. Vajaat tuhat palaa puoli vuosituhatta vanhaa puuta kytkettyinä toisiinsa tuhansin puutapein; puumerkkejä, tomua, muumioituneita lintuja, satunnaisten vierailijoiden rakenteisiin kaivertamia graffiteja sekä suojahaalareihin ja hengityssuojaimiin verhoutunut tutkimusryhmä kiipeilemässä, kuvaamassa, piirtämässä ja pohtimassa. Kirkkojen vinteillä aika on pysähtynyt, ja yli 500 vuotta ilman mainittavaa huoltoa säilynyt rakenne herättää kunnioitusta. Se on vaikuttava näky ja paikka, jossa kiipeilemässä maailma ja ajankulu unohtuu nopeasti. Ajatukset virtaavat rakenteissa näkyviin yksilöisiin veistojälkiin, puuhun kaiverrettuihin merkintöihin ja kauas aikaan, ihmisiin ja yhteisöihin, jotka nämä rakensivat ja joista emme (toistaiseksi) tiedä juuri mitään. (Kuvat 1 ja 2.)

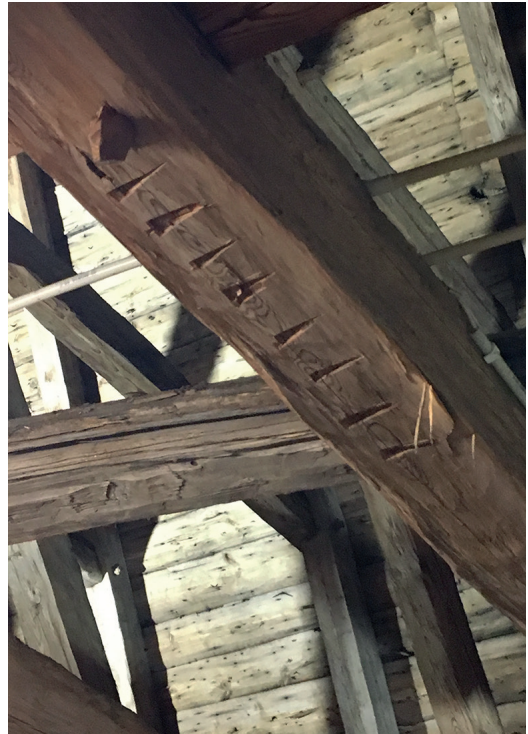
Kuva 4. Numerointi Karjaan kirkon kitapuussa. Kuva: P. Savolainen.

Dokumentoimisessa käytetään lisäksi
arkeologisilla kaupunkikaivauksilla yleis-
tä yksikködokumentointia, jossa jokaiselle
rakennesalle annetaan oma tunnuksensa,

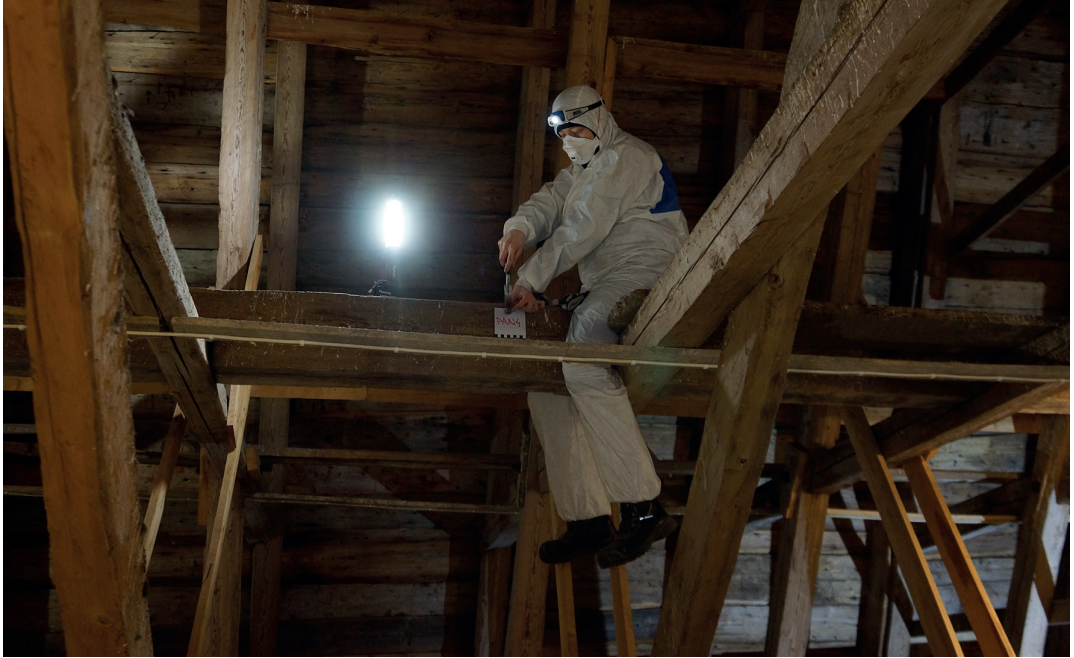
Kuva 5. Rakenteiden yksikkönumerointia Pohjan kirkossa. Kuva: M. Tolonen

ja samalla selvitetään osan suhde muihin rakenneosiin. Näin historiallisesta kattorakenteesta voidaan tuottaa matriisi, josta käy ilmi, missä järjestyksessä rakenneosat on koottu. Matriisissa näkyvät myös mahdolliset muutokset ja korjaukset, joita rakenteeseen on voitu vuosisatojen aikana tehdä. (Kuva 5.)

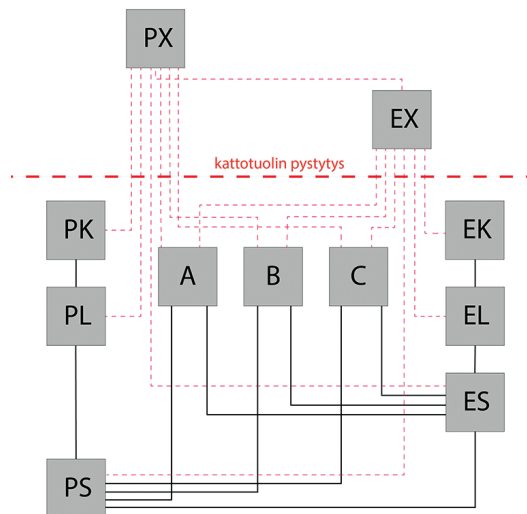
Kuva 6. Pohjan kirkon kattotuolin periaatepiirros ja kokoamista havainnollistava matriisi (kokoamisjärjestys alhaalta ylös). Punaisin katkoviikoin kattotuolin pystytyksen jälkeen lisätyt sakset. Kattotuolit on jokaisessa kirkossa koottu hieman eri järjestyksessä. Mittausdokumentointi ja piirrokset: I. Aalto, P. Saarinen ja P. Savolainen

Ehkä merkittävin ja kiinnostavin ulottuvuus ovat työssä sattuneet virheet ja katkokset, jotka antavat mahdollisuuden tehdä hypoteeseja rakennustyön organisoinnista. Yksi mielenkiintoisimmista alustavista havainnoista on Pohjan kirkon työmaan organisoinnissa tapahtunut virhe. Kirkon epäsymmetrinen, kaksilavainen holvaus on mitä ilmeisemmin huomioitu myös kattotuolien konteissa siten, että toinen kontti on tehty alkuaan kapeammaksi väistämään korkeammalle nousevaa holvivaippaa. Mitä ilmeisemmin kattotuolit on kuitenkin asennettu väärinpäin, tai katonrakentajien ja holvit muuranneen työryhmän välillä on ollut informaatiokatkos. Tämän seuraukse-

na eteläpuolen konttipuita on jouduttu katkomaan ja ne menevät osin holvivaippojen muurauksen sisään (kuva 6).

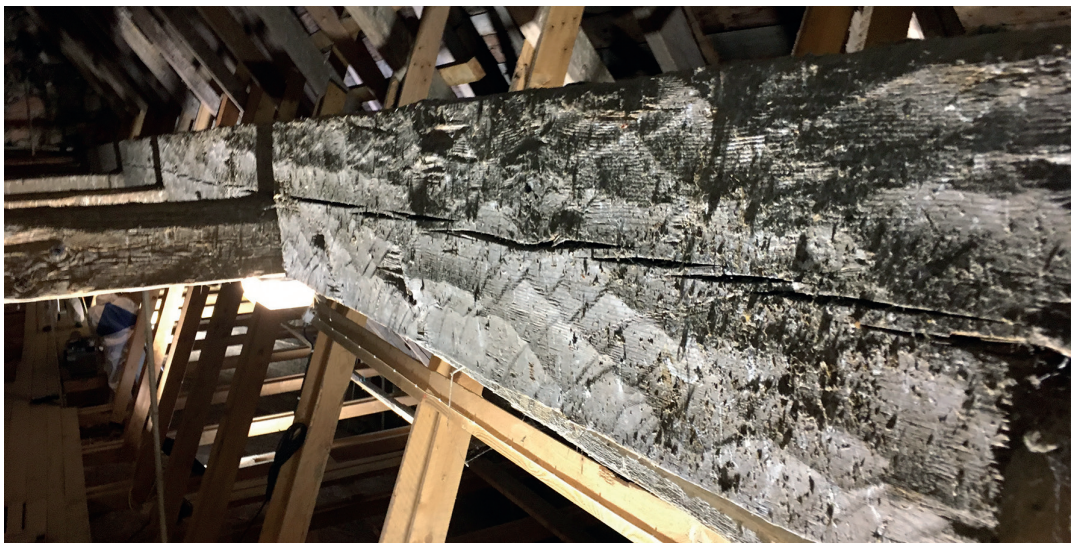
Kuva 7. Pohjan kirkon ullakolla olevan kierrätyspalan, aiemman puukirkon alapaarteen, veistöjälki poikkeaa huomattavasti 1470-luvun kattorakenteiden veistöjäljestä. Kuva: P. Savolainen.

Yhtä lailla kiinnostava havainto tähän mennessä ovat Pohjan kirkon kattorakenteeseen kierrätetyt aiemman puukirkon

osat (kuva 7), jotka antavat mahdollisuuden rakennuksen osittaiseen rekonstruointiin. Aiemmat tunnetut uusiin rakenteisiin kierrätetyt puukirkot – Sastamala, Sipoo ja Espoo – ovat fragmentaarisempia tai niitä ei ole toistaiseksi tutkittu mahdollisten rekonstruktioiden lähtökohdista.¹⁸

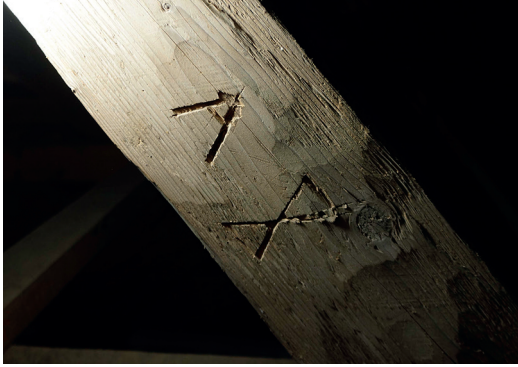
Kuva 8. Tekijämerkki Pohjan kirkon kattotuoleissa. Kuva: M. Tolonen.

Hankkeessa tutkituissa kirkoissa tiilentekijän merkkejä on löydetty Pohjan ja Karjaan kirkoissa. (Kuvat 8 ja 9.) Jo tämän perusteella voidaan sanoa, että ajallisesti hyvin lähellä toisiaan rakennettujen kirkkojen työmailla on työskennellyt samoja tiilentekijöitä. Kirkoissa on myös samoja merkkejä, joita tunnetaan muun muassa Varsinais-Suomesta, kuten Turun tuomio-

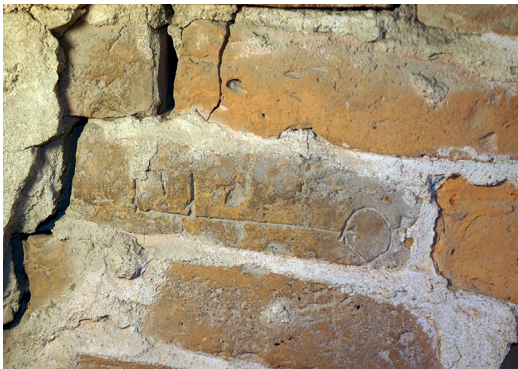
Kuva 9. Tiilentekijän merkki Karjaan kirkon muurinsisäisessä kierreportaassa. Kuva: M. Tolonen.
