# Pien-Toijolan talomuseo

## Hoitosuunnitelma

Arkkitehtitoimisto Livady

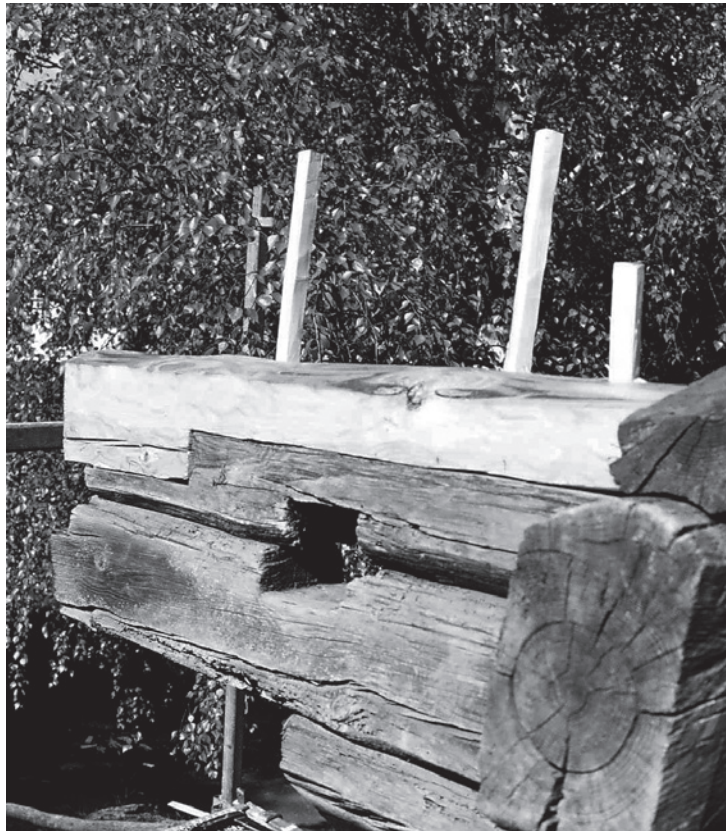
1. Tallin konsolin paikkausta kesällä 2003. Paikkapala muotoiltiin jäljellä olleen konsolin mukaisesti vaikka konsoli joskus on ollutkin pidempi. (kss)
2. Mikä on ollut Humala-aitan pelkan ulokkeen merkitys ja kuinka korjata Vaateaitan osittain hävinnyt luhti? (kss)
3. Kannessa olevan Pien-Toijolan taloryhmän ilme on erilainen kuin nykyisen museon. (kss)

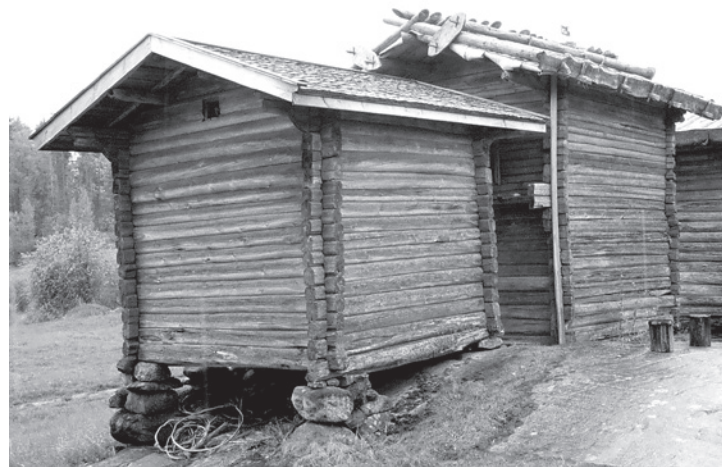
Rekisteriin liitetään myös kohde- ja päivämäärätiedoilla varustetut valokuvat tai tarvittaessa mittaustulokset niistä vaurioista, joiden etenemistä seurataan. Tällaisia hitaasti eteneviä vaurioita löytyy esimerkiksi Humala-aitan alimmista hirsistä.

1. Humala-aitta v.1938. (mv)
2. Humala-aitta v. 2002.  
Roiskevesi aiheuttaa alimpaan hirteen hitaasti efenevää vauriota. (kss)
3. Nahka-aitan sängyn rakenteita. (kss)
4. Kesävieraille sisustettua Savutupaa. (kss)

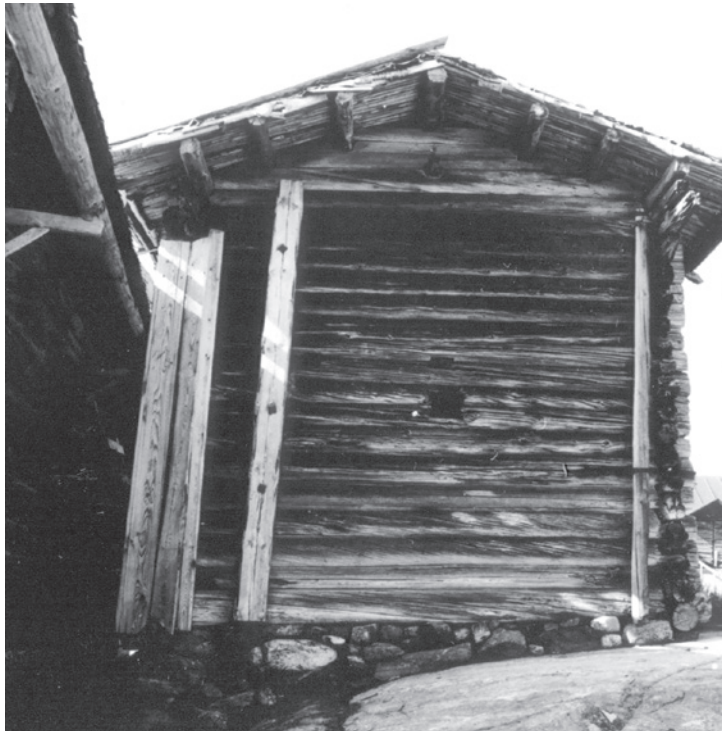
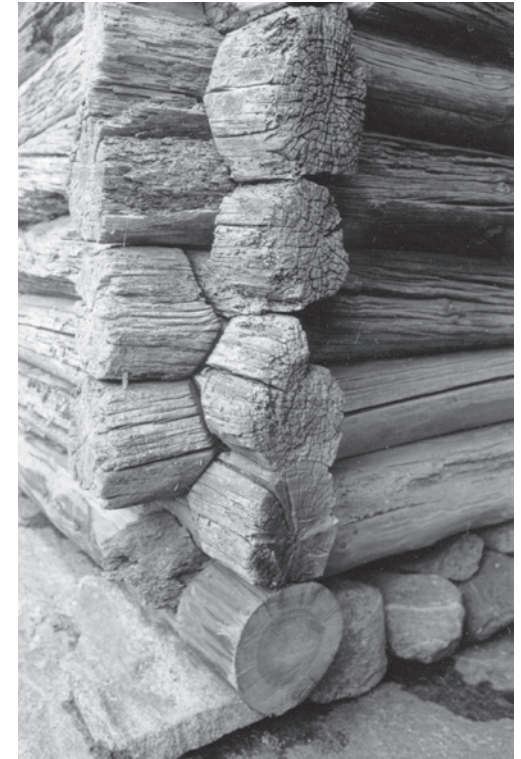
1. Savutuvan kengitystä ja uusittua etupermantoa (kss)
2. Ukonaitan nykyinen kuisti on rekonstruktio. (kss)
3. Pien-Toijolan Verkkokoppelit vuonna 1938. (mv)
- 4., 5. Liha- ja kala-aitassa on paljon apurakenteita: sadevesikouru, följarit, tukiseinä ja alustukki. (kss)

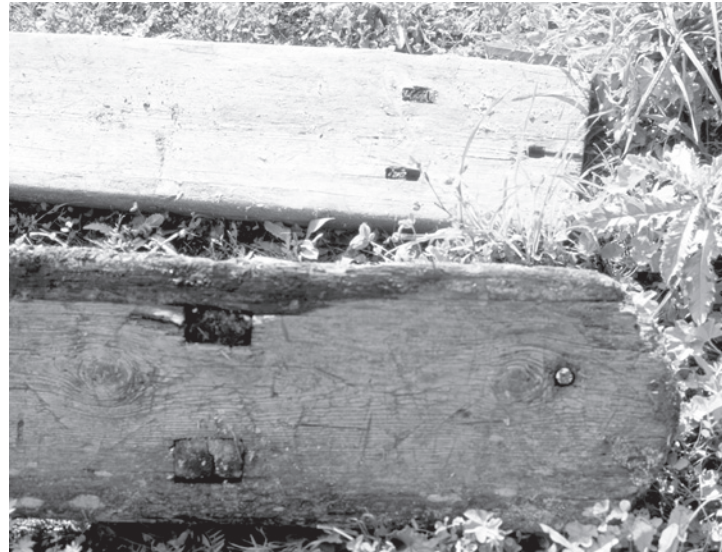
Vanhat pihapenkit olivat kesällä 2004 pahoin vaurioituneet, mutta ne pystyttiin vielä mittaamaan. Uudet penkit veistetään viereisen mittauspiirustuksen mukaisesti. Materiaalina käytetään oksatonta tai lähes oksatonta (vain terveitä oksia), tiivissistä kuusta.

1. Pihapenkit kesällä 2004 (kss)
2. Pihapenkki 1970-luvulla (toijonen)
3. Ennen sotia otetussa kuvassa näkyy vinojalkainen penkki. (toijonen)
4. Penkit uusitaan mittauspiirustuksen pohjalta. (livady)

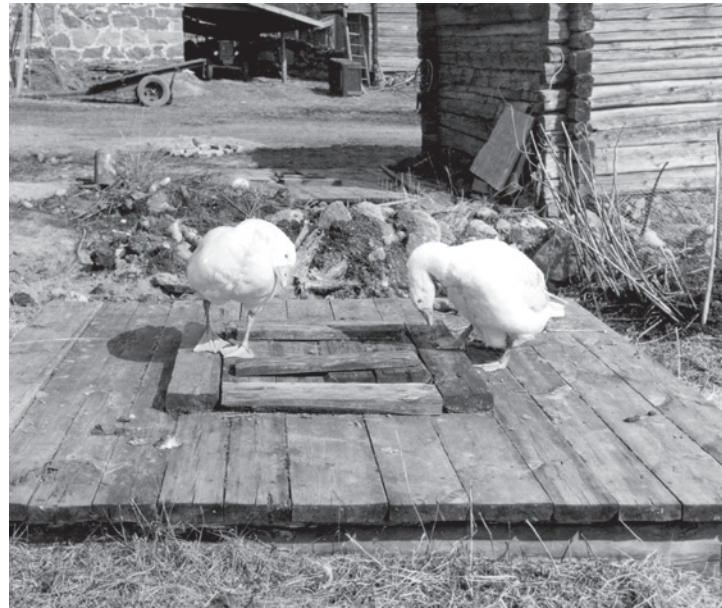
1. Pien-Toijolan kaivoja 1960-luvulla (toijonen)

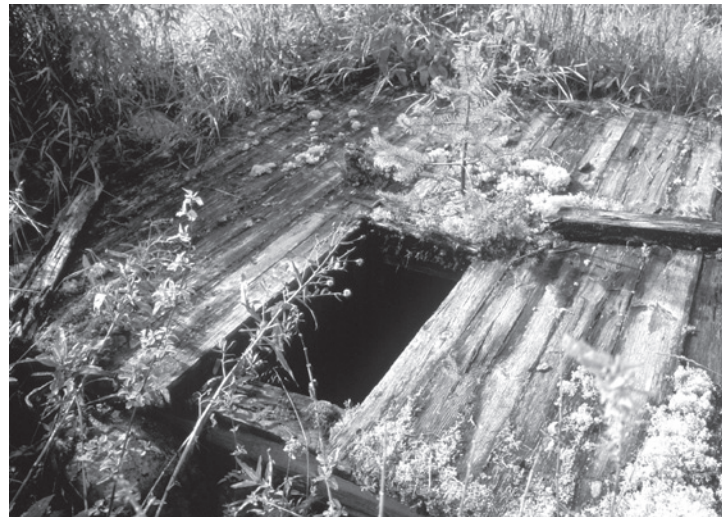
Saunan kaivon kansi on uusittu viimeksi 1970-80-lukujen vaihteessa, jolloin lahonneen kannen läpi tippui kaivoon lehmä. Nuoresta iästään huolimatta nykyistä kantta voidaan pitää alkuperäisenä rakenteena, ja tulevat rekonstruktiot toteutetaan nykyisestä kaivonkannesta tehdyn mittauspiirustuksen mukaisina.

Kesällä 2004 kaivonkansi oli vaarallisen laho, ja se tulisi uusita mitä pikimmin. Tästä voidaan päätellä kannen uusimissykliksi parikymmentä vuotta.

2. Saunan kaivo kesällä 2004 (kss)

3. Saunan kaivon kansi uusitaan mittauspiirustuksen mukaan. Kuvassa mitat on muutoin annettu sentteinä mutta kansilankkujen mitat tuumina. (livady)

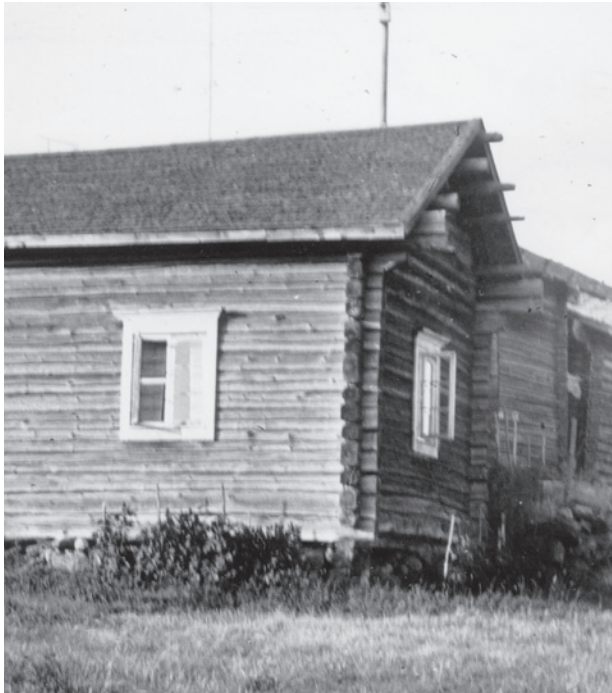
1. Myös Liha- ja kala-aitan sadevesikouru huolletaan. (kss)
2. Savutuvan pärekattoa vuodelta 1938. Malkakaton orsien päät on jätetty ilman suojaa. (mv)
3. Savutuvan vuonna 2002 uusittua pärekattoa (kss)
4. Tereza Exnerová naulaa päreitä vuonna 2002. (kss)

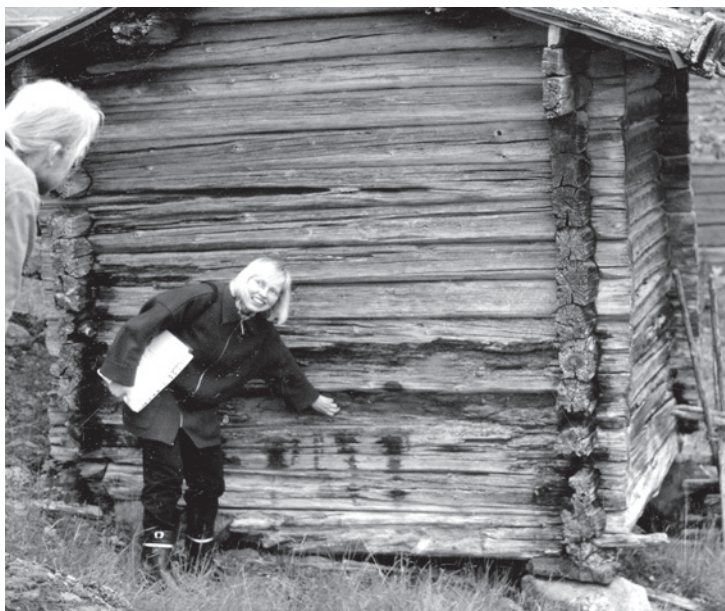
1. Arkkitehti Kirsti Kovanen ja allekirjoittanut pohtivat vuonna 2001, mikä oli syynä Piianaitan lahovaurioihin, ja mitkä hirret tulisi vaihtaa. (livady)
2. Korjattu Piianaita vuonna 2002. Vuoraamattomassa ja tilkitsemättömässä rakenteessa tulee rakojen välttämiseksi arvioida erityisen huolella, paljonko uusiin hirsiiin tulee jättää kutistumisvaraa: Tuoreesta tukista veistetty hirsi laskee seinässä 4–6 cm/m, talvikaadetusta tukista seuraavana kesänä työstetty hirsi 2–3 cm/m ja ulkokuivasta tukista veistetty hirsi 0–1 cm/m. (kss)

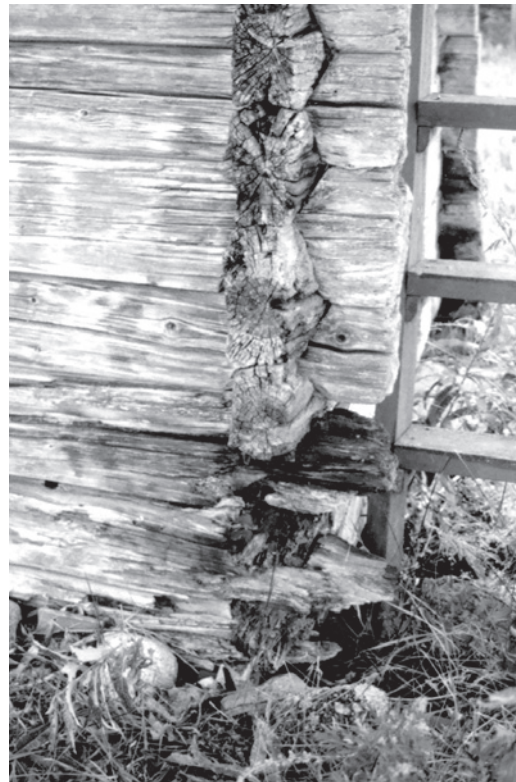
1. Pien-Toijolassa käytettyjä työkaluja (halonen)
2. Uotunaifan lahovauriota (kss)
3. Liha- ja kala-aitasta on joskus muinoin lyhennetty hirsiiä. Katkaisupinnassa näkyvät hyvin kirveenjäljet. (kss)
4. Jauhoaitan hirret on varattu muutoin paitsi salvoksesta. (kss)

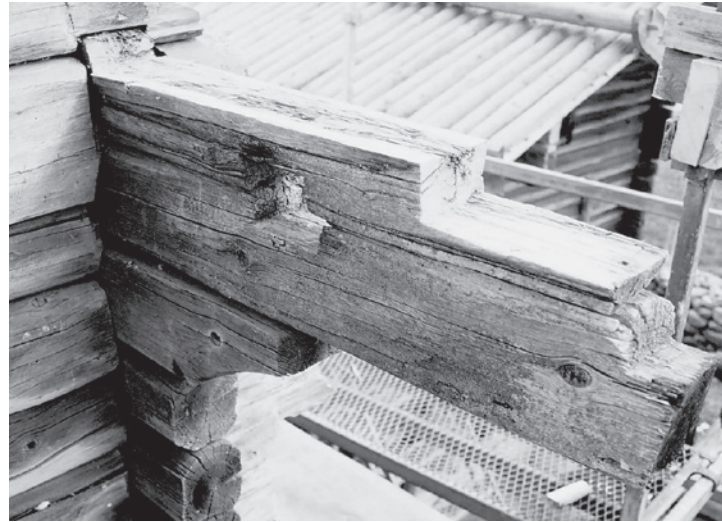
1. Ukonaitan konsolin paikkaus (kss)
2. Hevostallin konsolista on poistettu lahonnut puuaines. (kss)
3. Alkuperäistä hirttä on säilytetty mahdollisimman paljon, joten jatkos on jäänyt lyhyeksi: puuliitosten lisäksi on paikkapalan kiinnitystä päädytty vahvistamaan nauloin. (enervi)
4. Hevostallin päätykolmiot tapitettiin kesällä 2003. Tappeja veistämässä Olli Helasvuo ja Katja Savolainen. (kss)
5. Pelkkahirren vino hammaslapaliitos ottaa vastaan myös vetoa. (enervi)
6. Keskellä seinää hirttä voi jatkaa tappiliitoksella. (enervi)
7. Piianaitan uusia ja vanhoja sulkasalvoksia (livady)

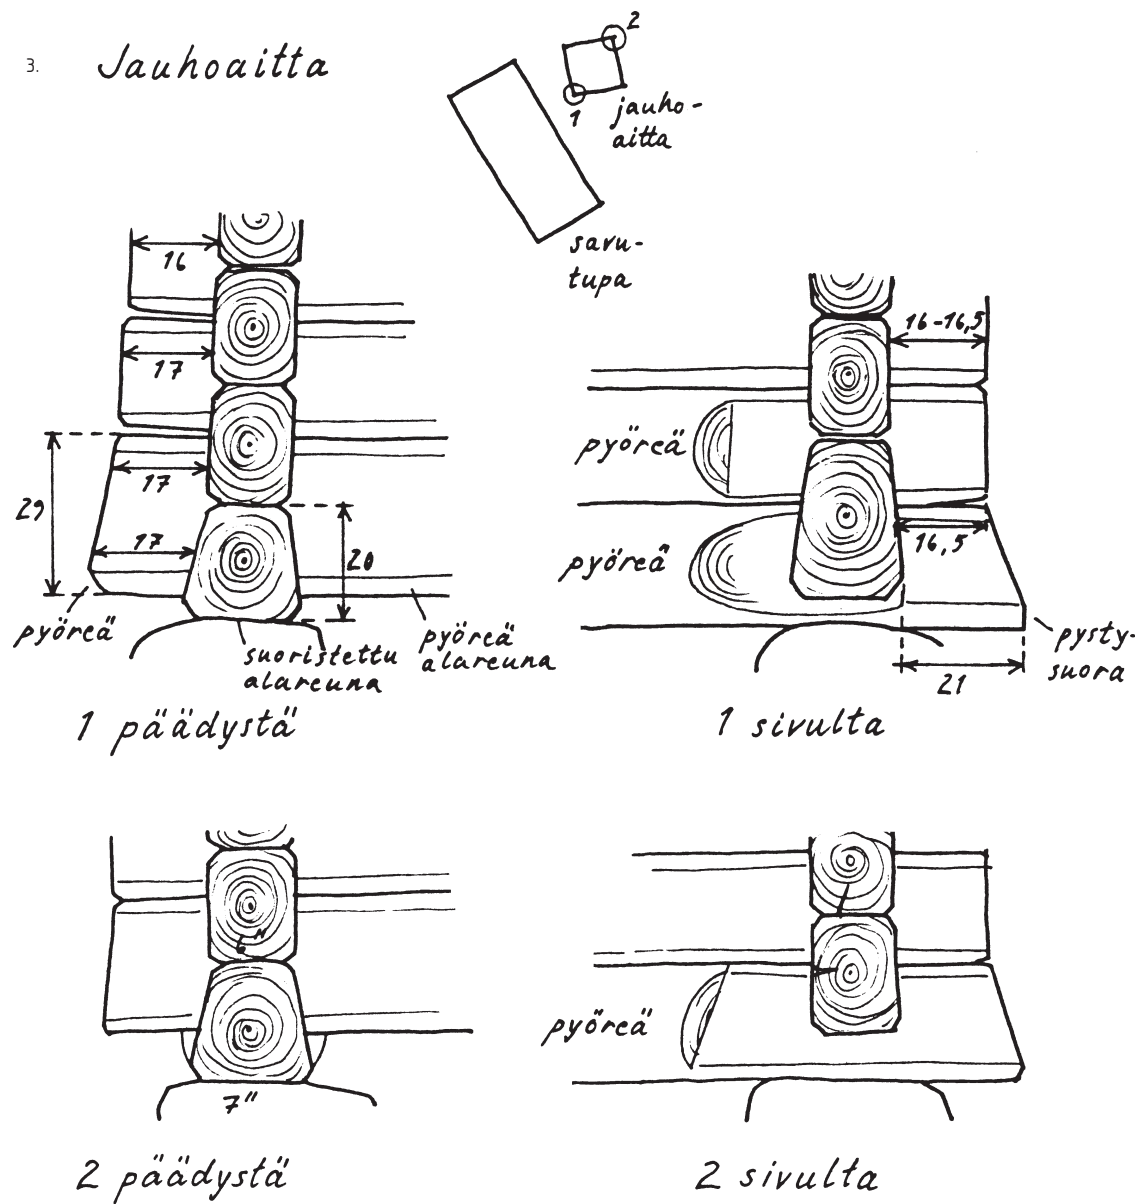
1. Jauhoaitan pelkkakertaa (kss)
2. Vasikkatallin salvosta ei voi tehdä pelkkaan. (kss)
3. Jauhoaitan hirsikehikossa on tallella pelkkakerran erityispiirteet.  
Ne tulee säilyttää tulevaisuissa korjauksissa. (livady)

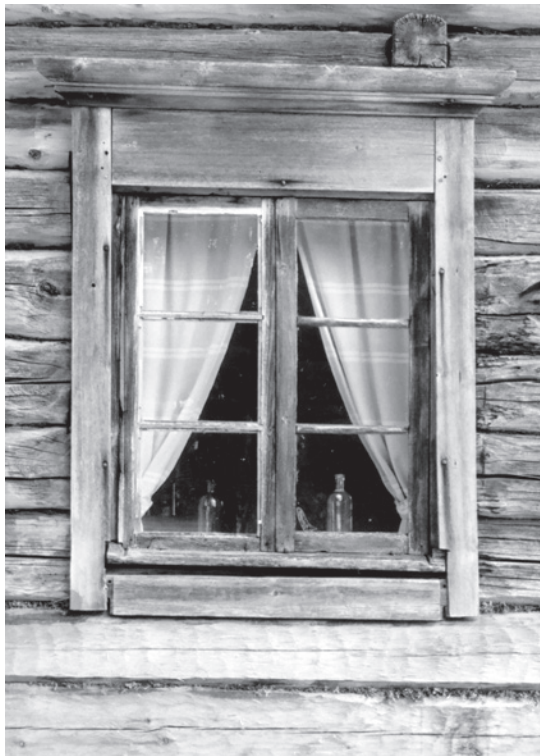
- 1,2. Päärakennuksen kamarien ikkunoita ennen kunnostusta. (kss)
3. Päärakennuksen tuvan ikkuna kunnostuksen jälkeen. Ylä- ja alavesilistana vielä väliaikaiset laudat. (kss)
4. Savutuvan luoteispäädyn ikkunan alkuperäiset osat ovat vielä hyvässä kunnossa. (kss)
5. Navetan pihanpuoleisen ikkunan ruudut on kiinnitetty puisilla lasituslistoilla. (kss)

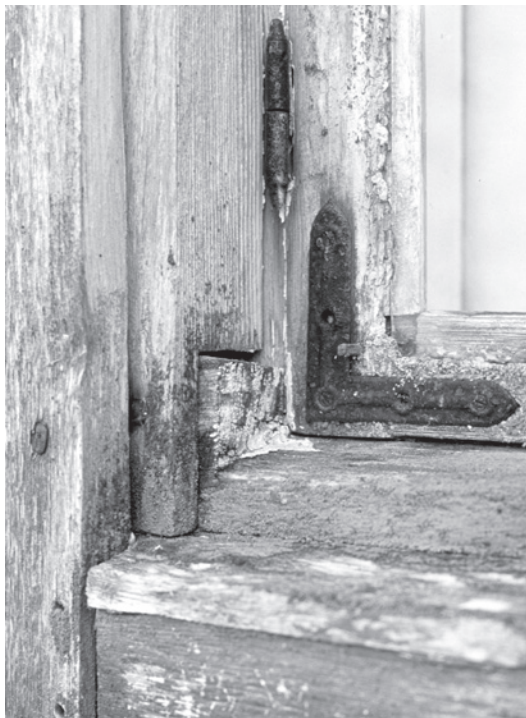
1. Maalaamalla saadaan ikkunoiden käyttöikä huomattavasti pidennettyä. Alkuperäiset ikkunat karmeineen ovat keskeinen osa paitsi julkisivuja myös talomuseon interiöörejä. (halonen)
2. Päärakennuksen maalattua julkisivua (toijonen)
3. Päärakennuksen kamarin itään antavassa ikkunassa on vielä jäljellä alkuperäinen, vuorauksen yhteydessä tehty vesilista. (kss)
4. Savutuvan ikkunoissa karmin alasarja toimii myös vesilistana. (kss)

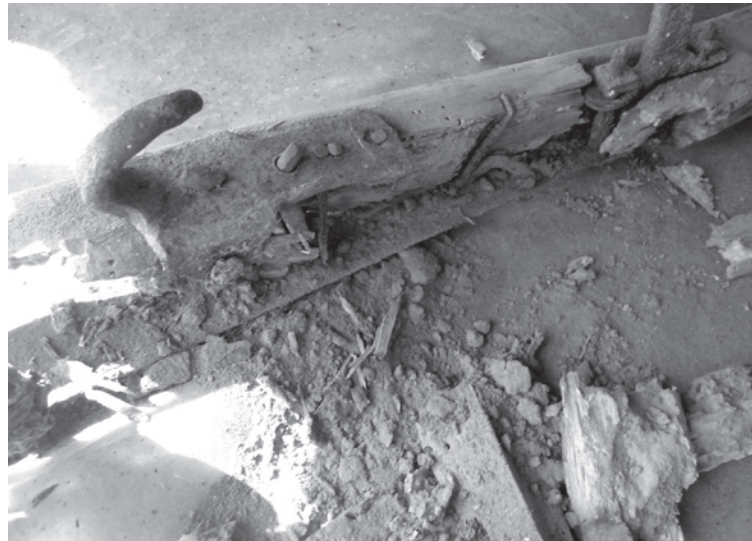
1. Päärakennuksen tupaa (kss)
2. Jumin tuhoja reessä (halonen)
3. Syötyjä nappeja (halonen)

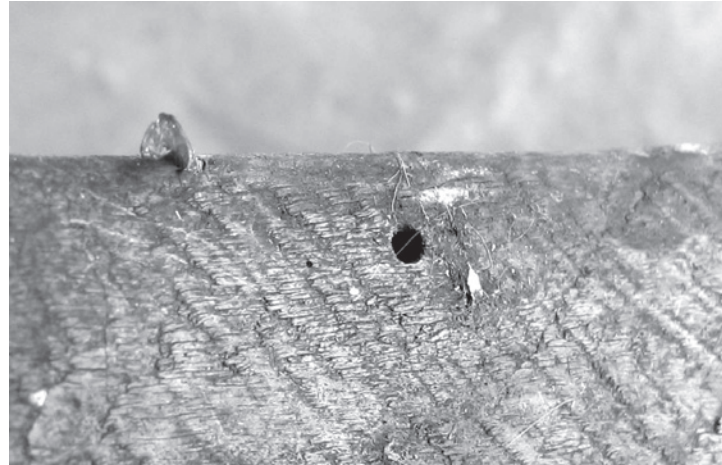
1. Lentoaukko ja kotelo längen pinnalla (kss)
2. Kaljatynnyri (halonen)
3. Homeisia länkiä (halonen)
4. Periaatekuva vaateripustimen vuoraamisesta (halonen)
5. Ampiaispesä hihassa (halonen)
6. Ruosteisia öljylampun runkoja (halonen)

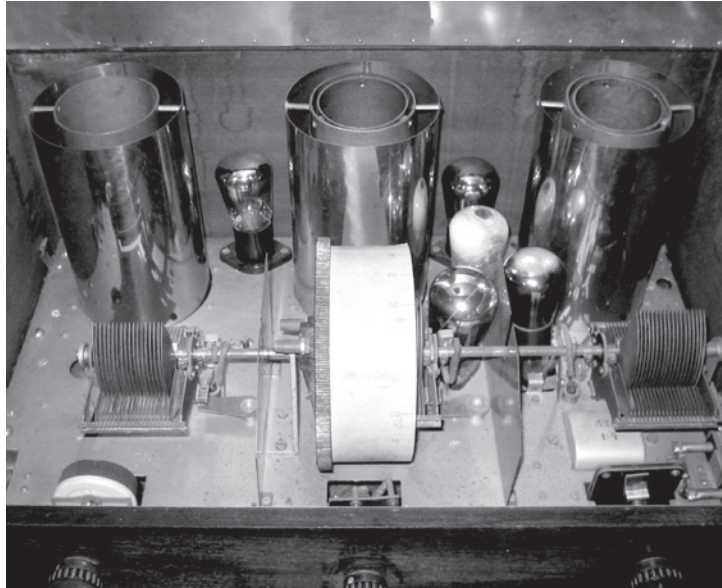
Radion kaiutinosan vaneri on vääntyillyt kosteuden ja lämpötilavaihteluiden vuoksi. Vaneri on haurasta ja lohkeilee helposti. Radion suojakotelon shellakkapinta on myös osittain irronnut puupinnalta, eikä sitä pidä kosketella.

1. Radio (halonen)
2. Matka-arkku (halonen)
3. Mahapullon takapuoli (halonen)
4. Raamattu päärakennuksen tuvan pöydällä (kss)
5. Periaatekuva raamatun plexisuojusta (halonen)

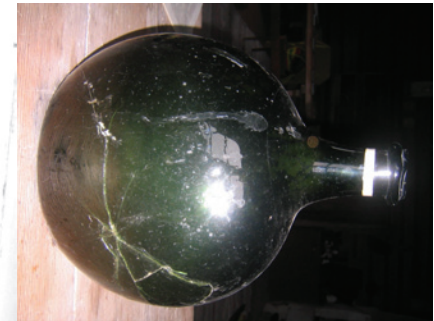
3.

Tällaisia pulloja valmistettiin Suomessa 1600-luvulta aina 1850-luvulle asti. Pullo on joskus mennyt rikki ja liimattu kokoon tunnistamattomalla liimalla, ja voi siksi hajota pienestäkin kolahduksesta. Pullo on sijoitettu tupaan seinänvieruspenkille, josta yleisö helposti saa sen käsiinsä lukeakseen tekstin etiketistä. Pullo tulee sijoittaa turvalliseen paikkaan tai estää muuten sen koskettelu esim. naruaidoilla.

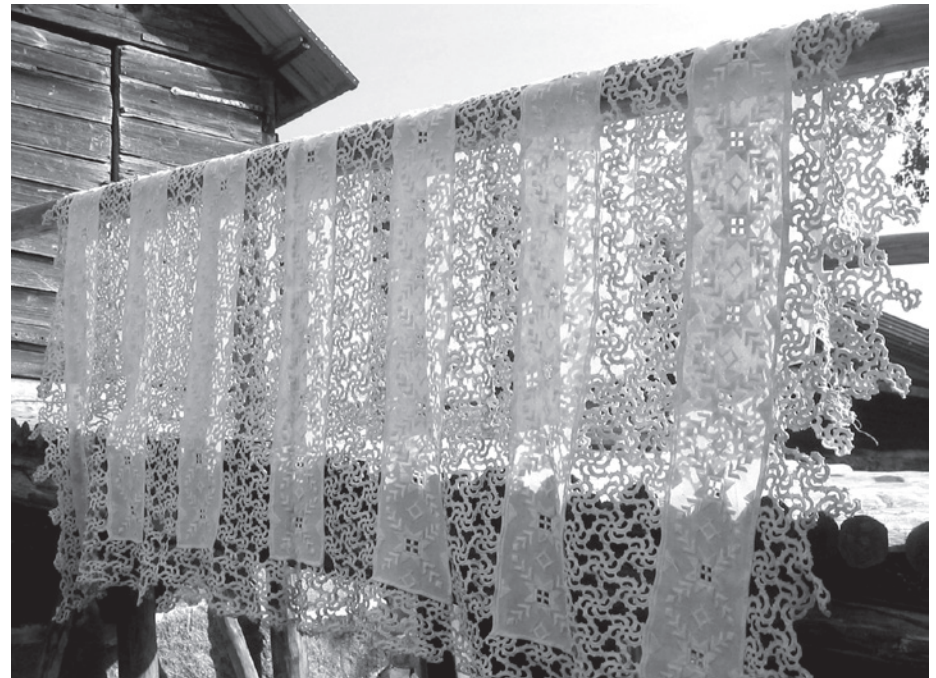
1. Vaateaitan takkeja puhdistuksen jälkeen (halonen)
2. Maasaippuaita ennen puhdistusta (halonen)
3. Liha- ja kala-aitan lihasammio korjauksen jälkeen (halonen)
4. Pitsipeittoa tuuletetaan (halonen)

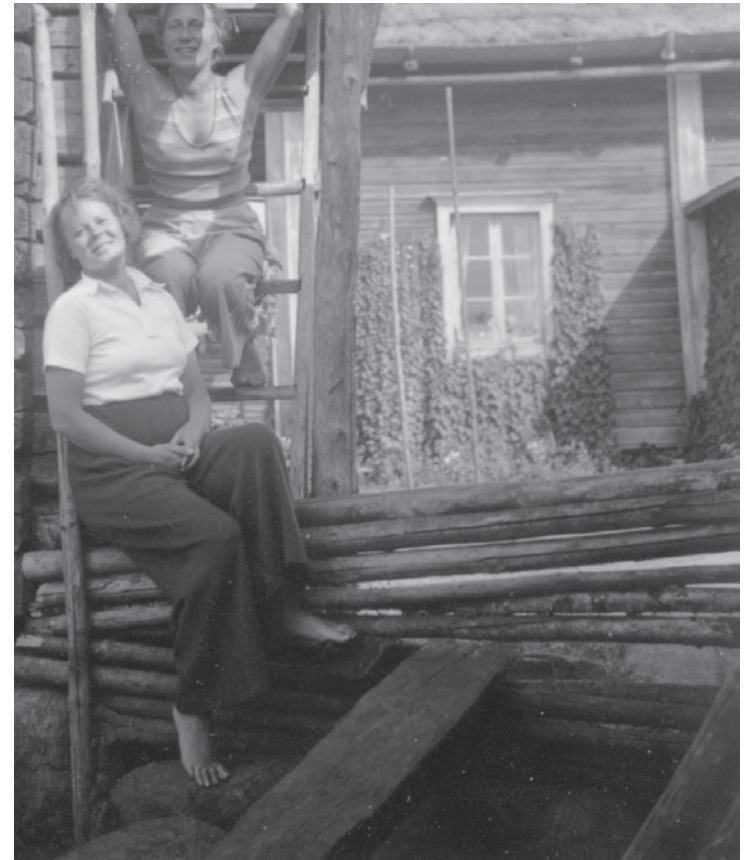
Päärakennuksen kamarin ikkuna (toijonen)

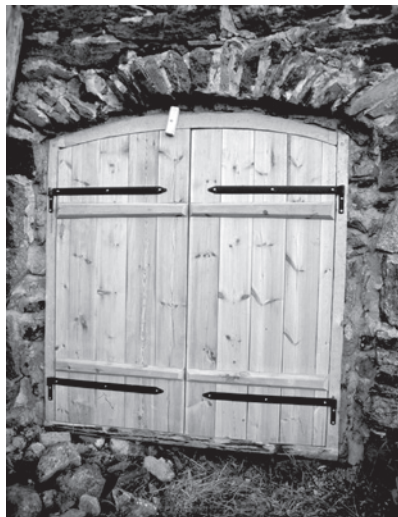
Navetan koillispäädyn uusi ovi (kss)

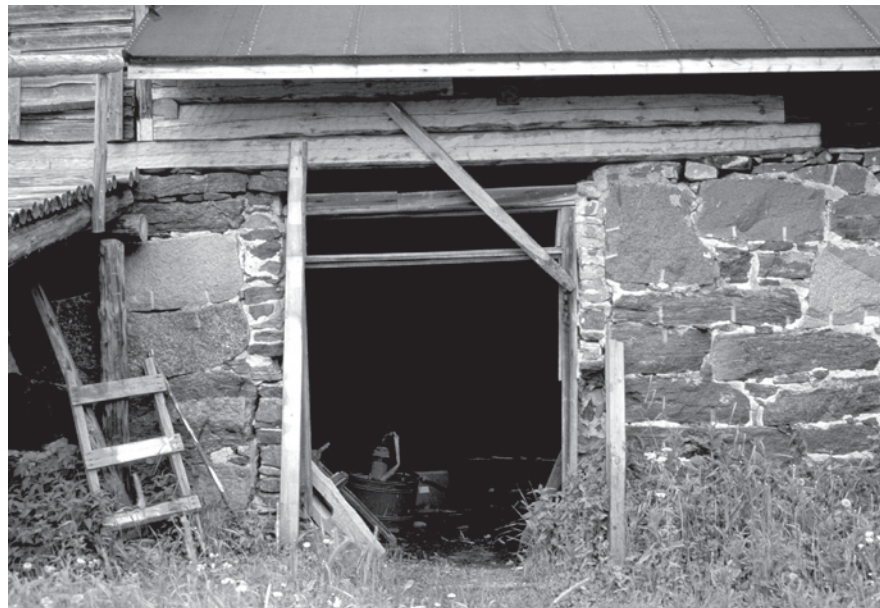
Navetan pihanpuoleinen oviaukko ilman ovea (kss)

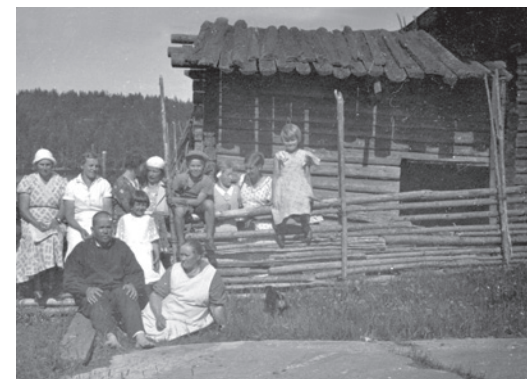
Halkovajan vanhaa kourukattoa (toijonen)

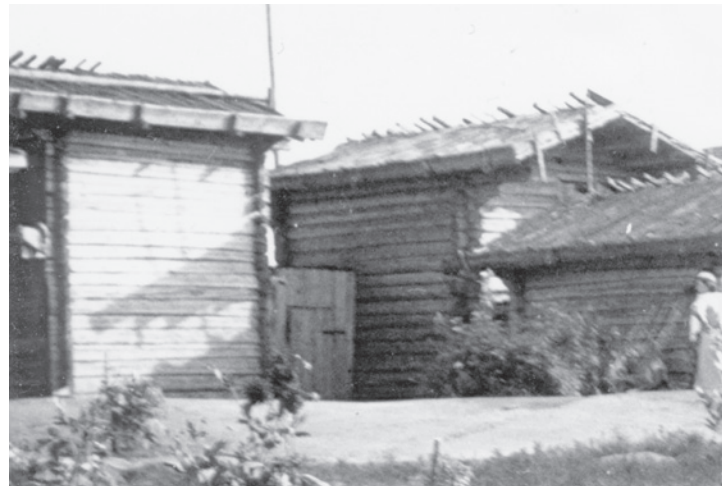
Maalikoppi vuonna 1938 (mv)

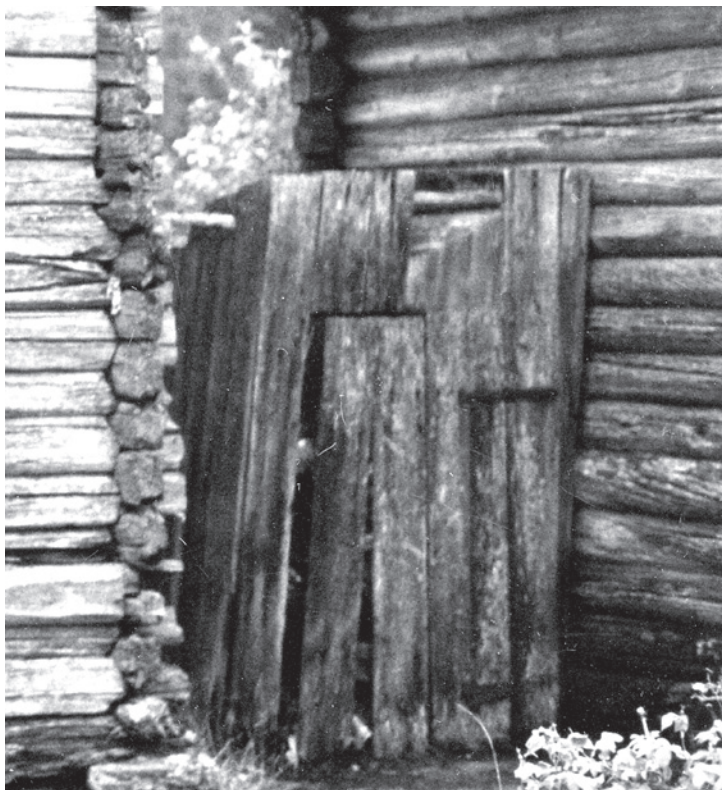
Maalikoppi vuonna 2001 (livady)

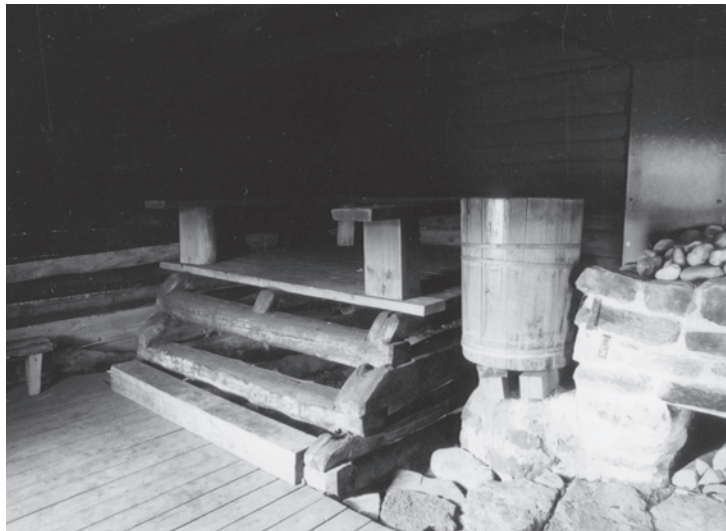
Sauna lämmitetään nykyään vain pari kertaa vuodessa, joten lauteiden kosteusrasitus on vähäinen eikä juuri laajenna jo syntyneitä vaurioita. Lauteiden salvottu runko on alkuperäinen, mustaksi patinoitunut ja kulunut rakenne, johon myöhemmin tehtävät paikkaukset tulevat erottumaan vuosikymmeniä. Kehikko kantaa laudetta vain salvoksistaan, eikä kuorma ole kummoinenkaan. Mahdollisen sortuman aiheuttamat vauriot tulevat olemaan vaatimattomia. **Kehikkoa uusitaan niin vähän kuin mahdollista.**

Pien-Toijolan sauna (kss)

Korjaus toteutetaan Maria Luostarisen rakennustapaselostuksen 18.9.2001 ja havainnepiirroksen n:o 32 mukaisesti. Siltä varalta, että esim. alin askelmahirsi joudutaan uusimaan kokonaan, hankitaan tarvittavat latvatukit Luostarisen selostuksen mukaisesti kaadettuina varastoon.

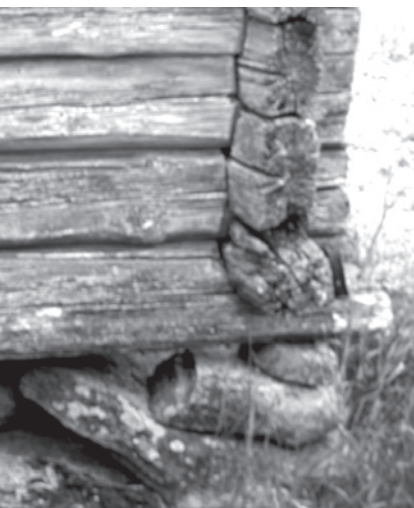
Nahka-aitan pelkan salvoksen pää (kss)

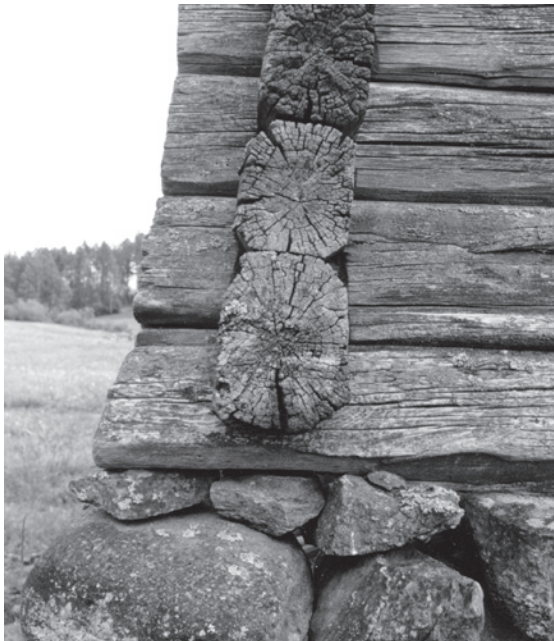
Humala-aitan hirsii. Kuvassa 1. vuodelta 2004 (kss), kuvassa 2. (mv) ja 3. (mv) vuodelta 1938. Sivulla 18 olevassa kuvassa näkyy pelkan kunto kesällä 2004. Rungon vauriot etenevät hitaasti.

**Humala-aita**, ei toimenpiteitä, korjausrekisteriin liitetään valokuvat vaurioista.
