LIVADY OSAKEYHTIÖ

MATKAKERTOMUS 5.2.2024

KATTORISTIKOIDEN RATKOJAT

Ahvenanmaan kirkkojen keskiaikaiset kattotuolit

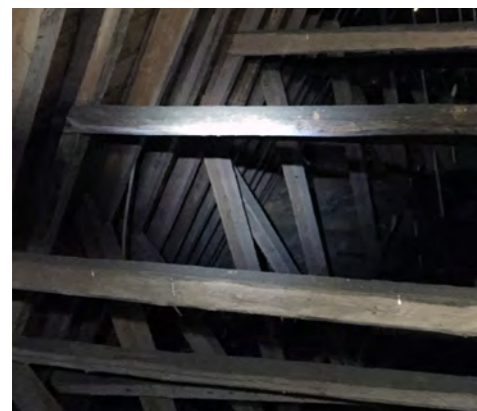
Alkuperäistä kattorakennetta on vahvistettu
lisäämällä kattotuolien väleihin uudemmat,
samaa tyyppiä olevat kattotuolit.

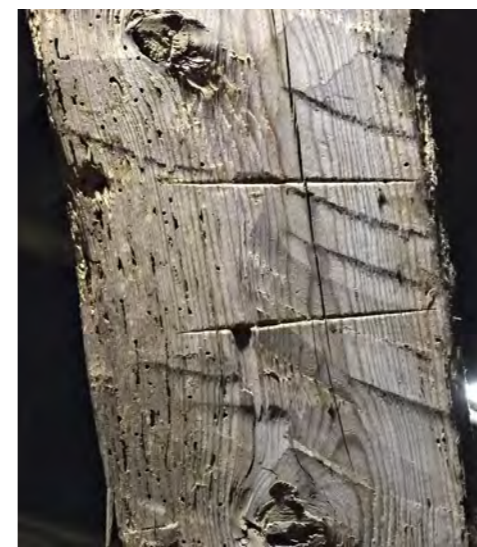
Kattotuolin pönkässä on numerointi.

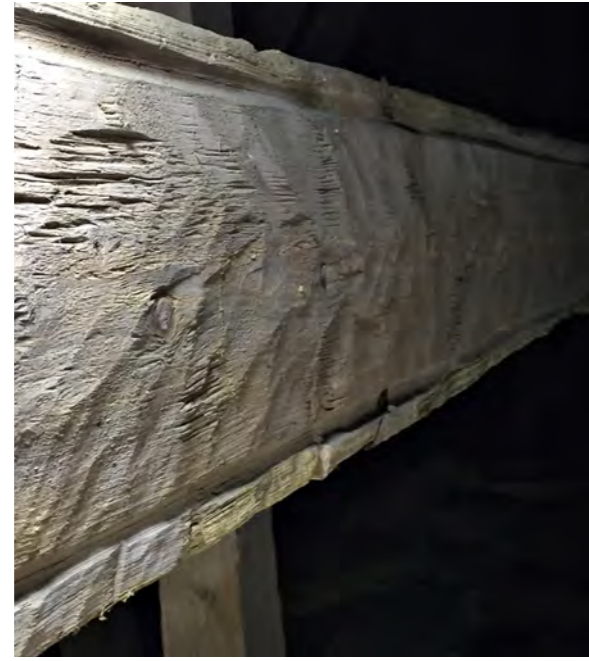
Kierrätysosana on käytetty sprätthuggning-tekniikalla veistettyä katelautaa, johon on höylätty vesiuurat.

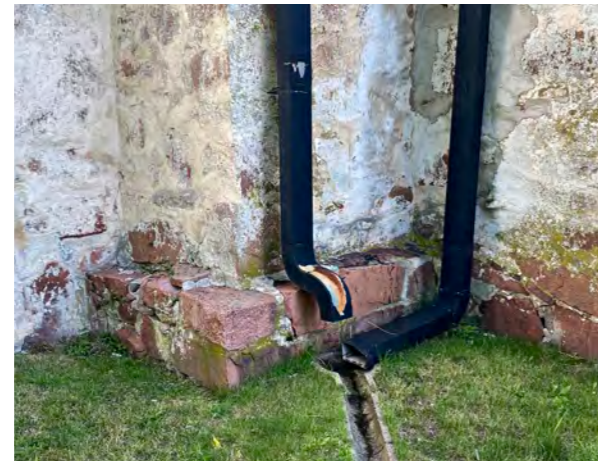
Lemlandin kirkon 1290-luvulla rakennetussa runkohuoneessa on julkisivupinnasta ulkoneva, jatkuva kivijalka. Ulkonevaa kivijalkaa ei ole tehty 1310-luvulla rakennettuihin sakastiin, asehuoneeseen ja torniin.
