SEURASAAREN ULKOMUSEO

# Antin talo

– piharakennusten  
liittyminen  
maahan

RESTAUROINTIRAPORTTI

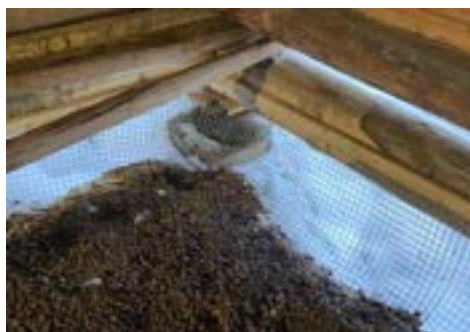
1. Härkäladon luoteissivun kivijalkaa.
2. Lehmänavetan kaakkoissivun kivijalkaa.
3. Talliladon kaakkoissivun kivijalkaa ja
4. Härkäladon koillissivun kivijalkaa.

Kivijalkojen taakse jäänyt jäykkä eläinverkko vaikeutti ladontaa. Verkko maalattiin mustaksi, jotta se ei näkyisi niin helposti.

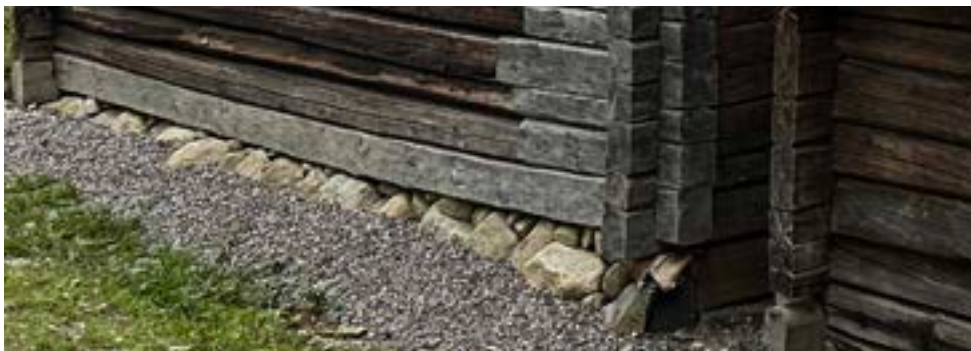
Härkänavetan ja härkäladon väliin tehtiin kiviperustus tukemaan maanpinnan jyrkkää laskua kehikoiden välissä. Kiviperustus tukee myös kehikoiden väliin myöhemmin tehtyä lauta-aitaa.

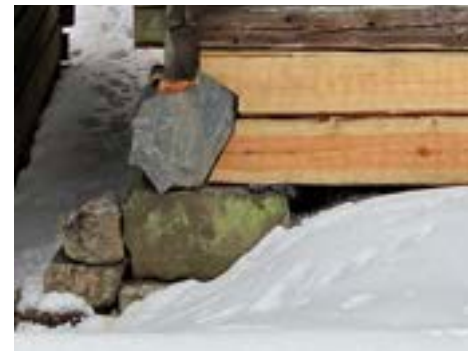
Lehmänavetan kaakkoissivun valmis kivijalka.

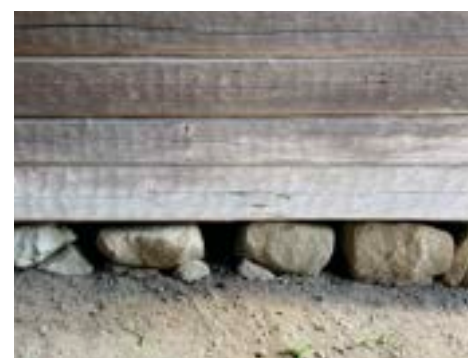
Kivijalkaa tarhaportin vajassa.

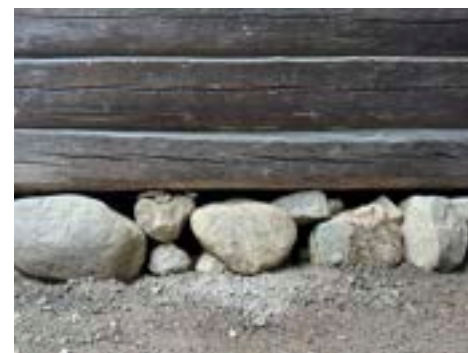
Vasemmalla ja yllä talliladon valmista kivijalkaa. Ladontaa oli vaikea tehdä siten, ettei kivien nojaamista eläinverkkoon huomaisi.

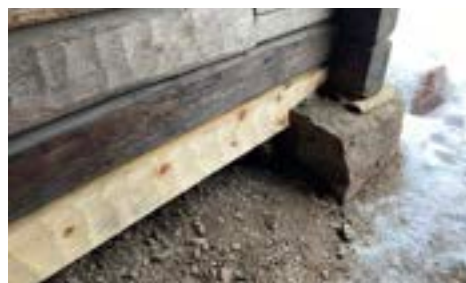
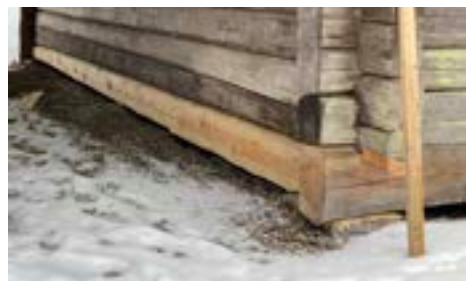
Yllä läävän ja ylimmäisenä prännin koillissivun maahirsi vuonna 2022.

Alla prännin ja kellarin koillissivun maahirsiä sekä kellarivajan uusi kynnyshirsi vuonna 2025.

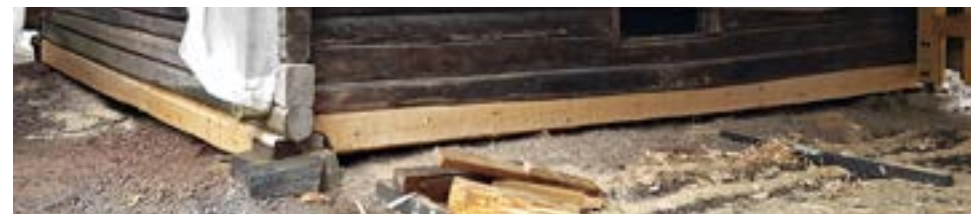
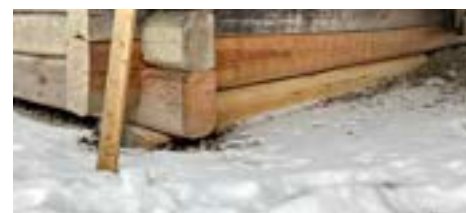
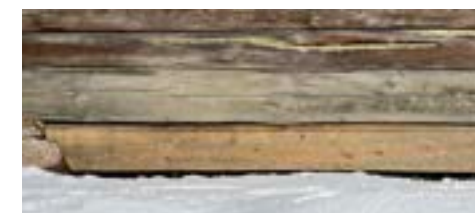
Yllä härkänavetan kaakkoissivu ennen ja jälkeen maahirsien asennuksen. Ennen asennusta kehikon alta näkyivät kaapelointien suojaputket ja pienpetoverkko. Maahirret asennettiin kiville siten, että oven alla oleva hoikka pelkkahirsi saa hyvän tuen. Lintukorpi, 2022.

Kolme kuvaa alla: Seurasaaressa härkänavetta on korkeiden nurkkakivien varassa, jänneväli on pitkä ja luoteissivun alin hirsi on jatkettu keskeltä. Niinpä lounaissivun keskelle tehtiin uusi perustuskivi ja muille sivuille kantavat maahirsipalkit, jotka tuettiin nurkkakiviin ja tapitettiin sekä toisiinsa että kehikon alimpiin hirsiiin. Lintukorpi Oy, 2022.

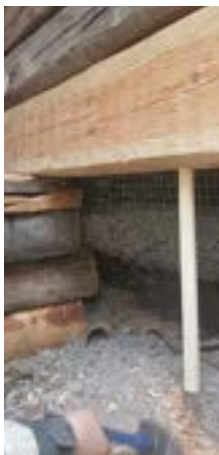
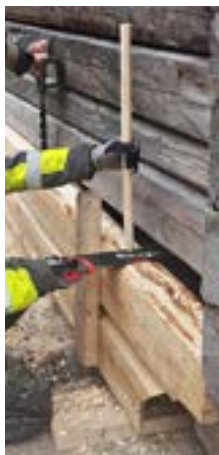
Yllä härkänavetan lounaissivun maahirret asennettuna jatkettun pelkan uuden perustuskiven varaan.

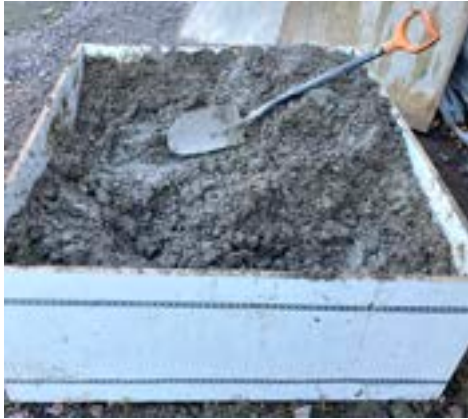
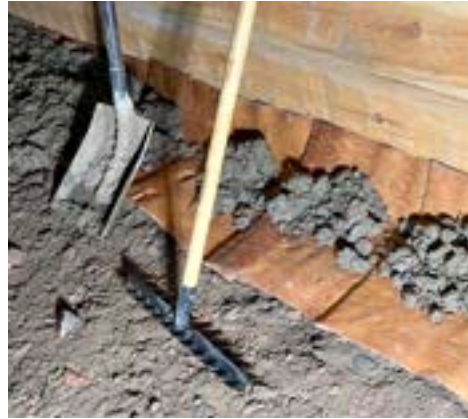
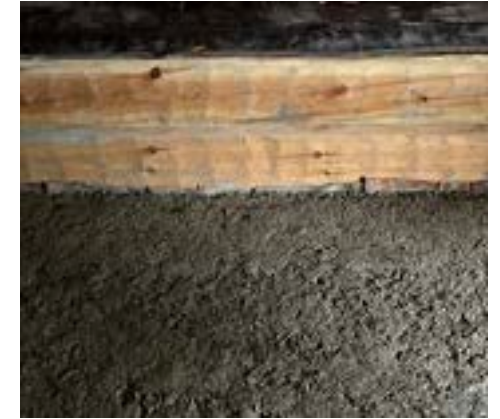
Vasemmalla kuvasarja lammasnavetan savilattian teosta. Suunnitelmasta poiketen olkikuidut jätettiin huomattavan pitkiksi. Lopputulos on kuitenkin luontevan oloinen eläinsuojan lattia. Ukri, 2022.

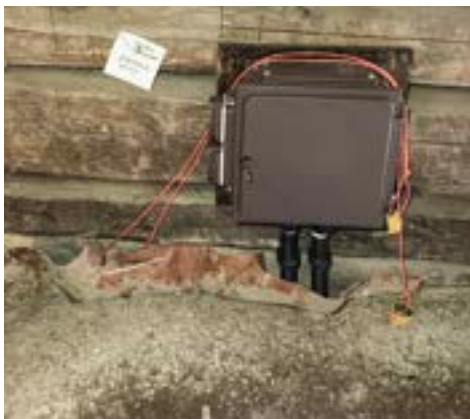
Yllä lammasnavetan sähkökaappi asennettuna. Narut johtavat kahteen tulpattuun suojaputkeen, joihin voidaan tarvittaessa myöhemmin vetää kaapelointeja.

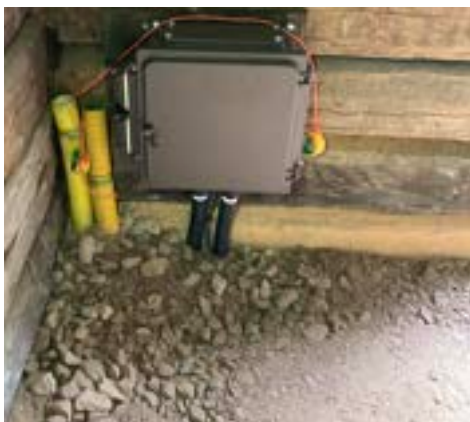
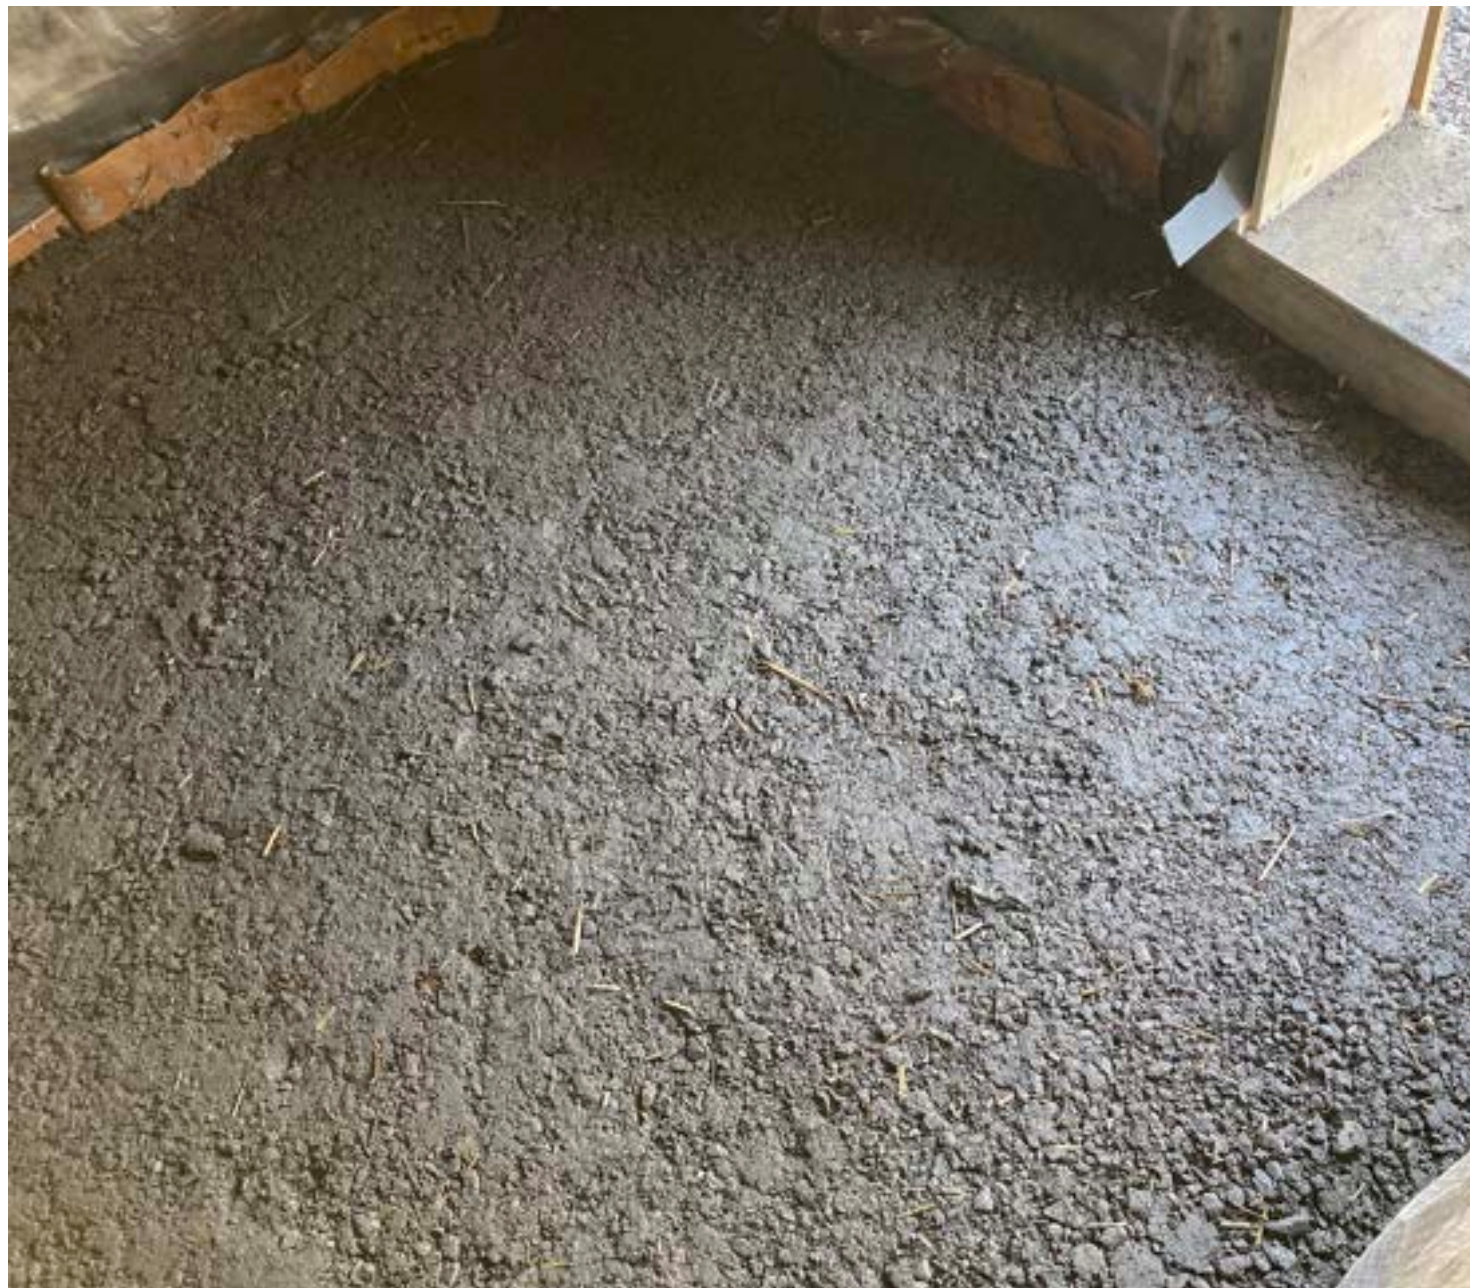
Oikealla sikolätin juuri valmistunutta savilattiapintaa kesällä 2024.

Alla sikolätin sähkökaappi ja lattian mursketäyttö. Ylimääräiset suojaputket tulpattiin savilattian valmistumisen yhteydessä savilattian yläpinnan tasoon.

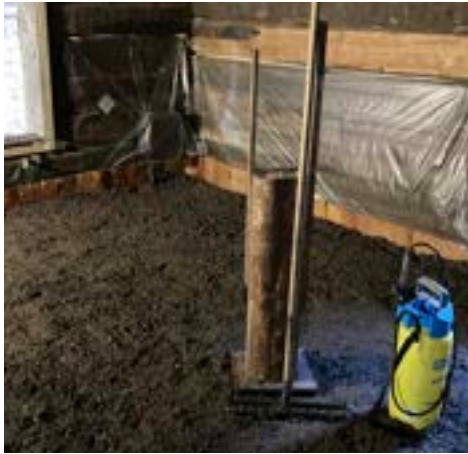
Vasemmalla kuvia kellarin savilattian sulkemisvaiheesta vuodelta 2024. Keskimmäisessä kuvassa Ukrin Anni Hassi sulloo laudan ja moskan avulla savilattiaa kellarin tulisijan vieriltä.

Oikealla kellarin savilattia valmiksi sullottuna vuonna 2024. Hienompi pintalaasti puuttuu vielä.

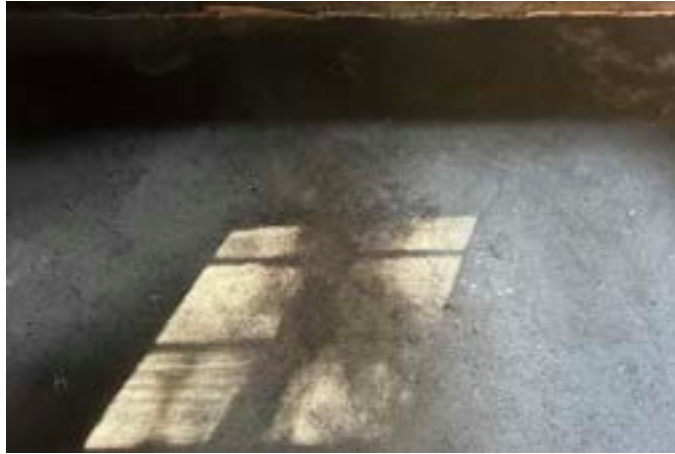
Vasemmalla kaivon kynää pitkin valuvan  
sadeveden aiheuttama vaurio savilattiassa  
ennen pintakäsittelyjä. Vaurio korjattiin  
savilaastilla. Ukri, 2025.

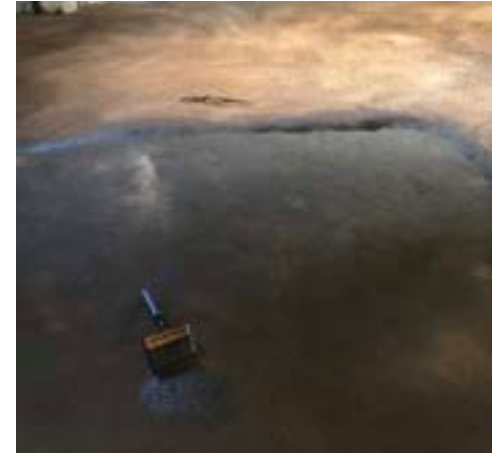
Oikealla valmis lattia syksyllä 2025. Ennen  
museon avaamista keväällä 2026 lattiasta  
harjataan pois ylimääräinen hiekka. Uunin  
solan suulle ladottiin alkuperäisen kaltainen  
kivipatsas, jonka tehtävänä on suojata hirsi-  
seinää avonaisen tulisijan loimotukselta.

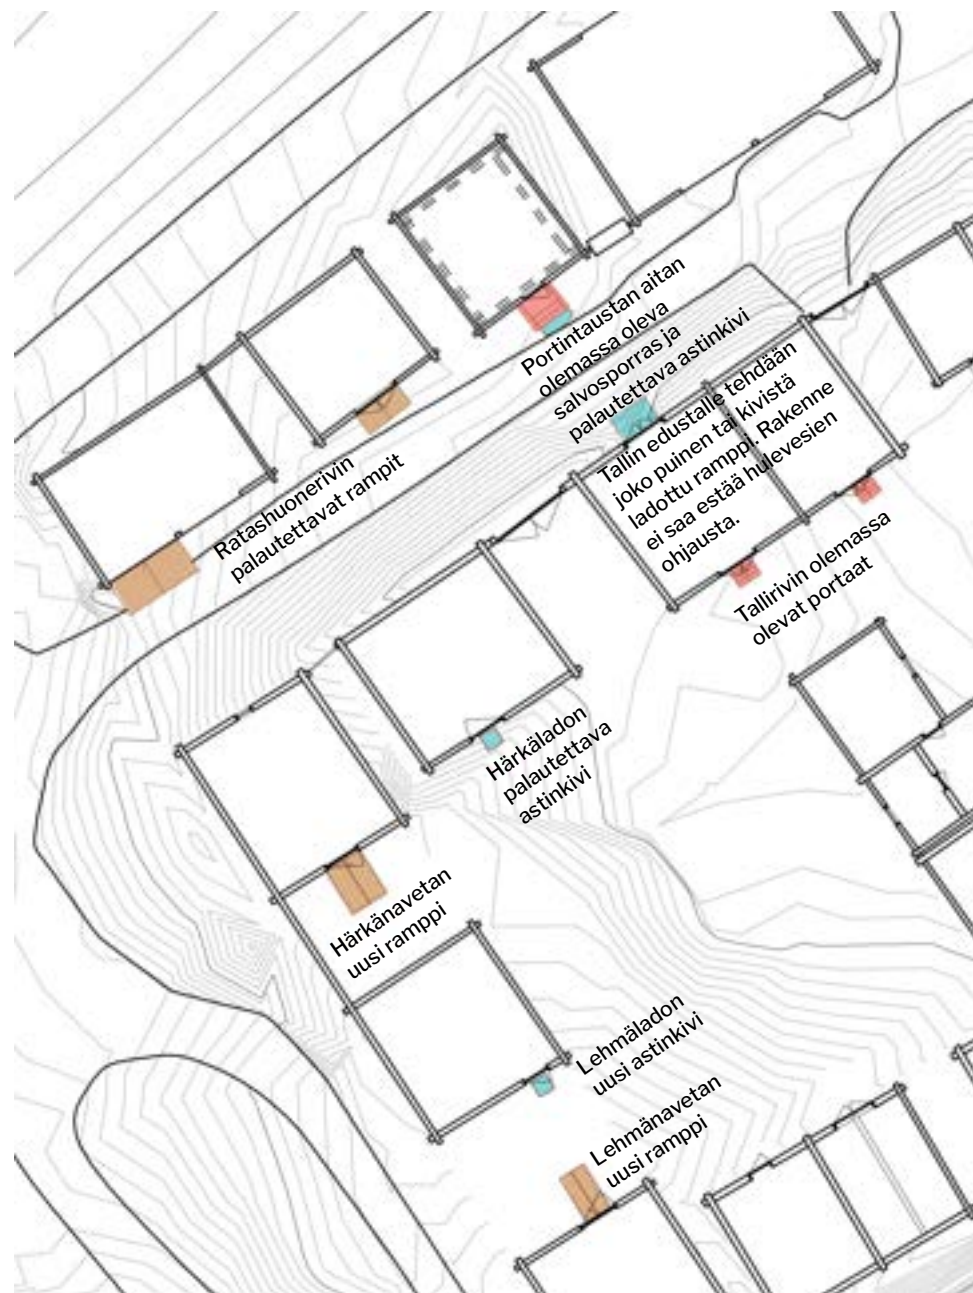
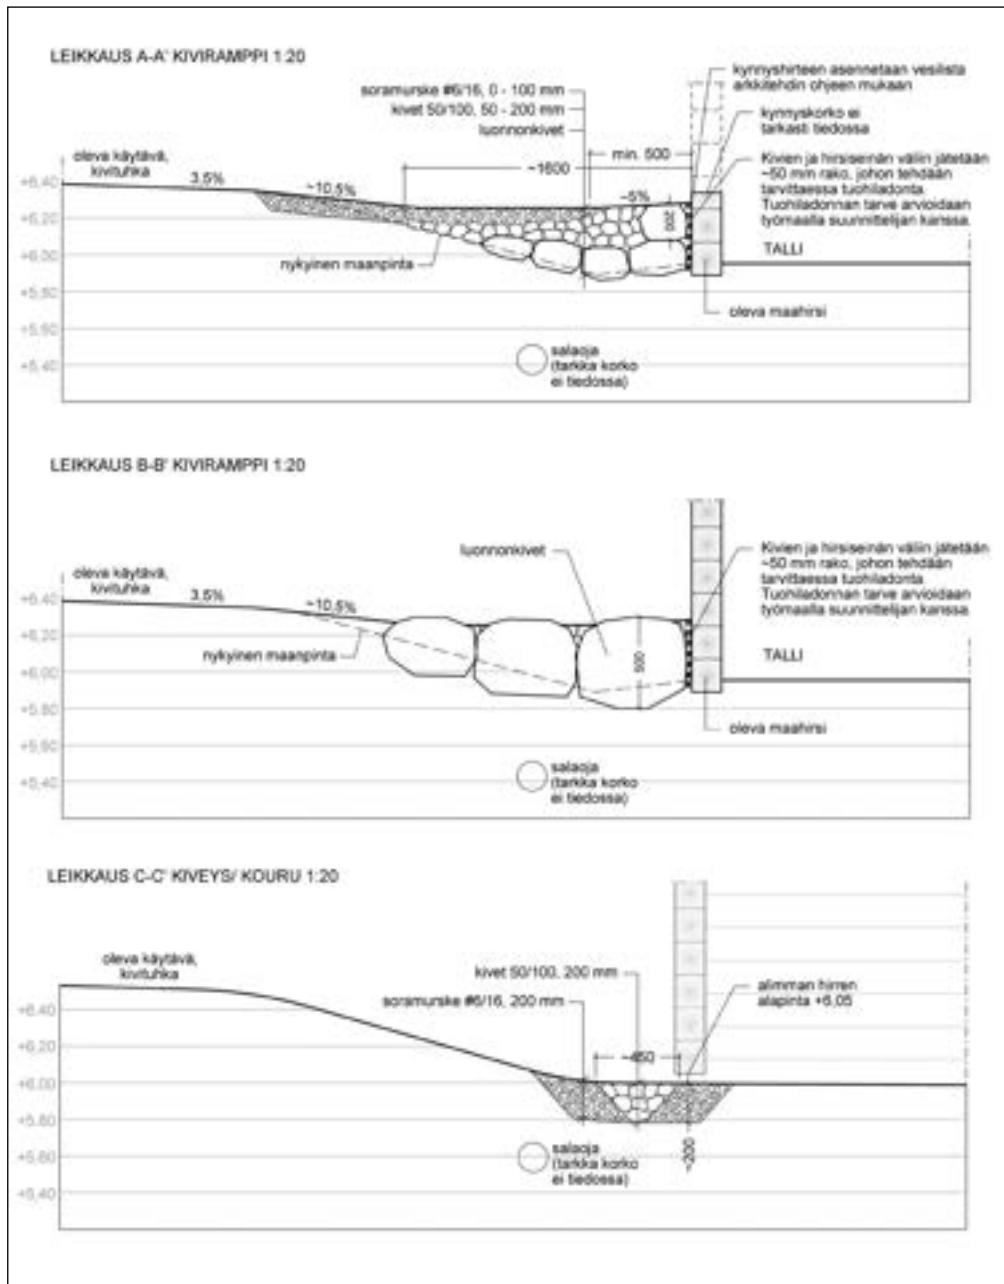
Tallin kiviaineinen ramppi vuonna 2025. Kyrnyshirteen vesilista, joka estäisi sadevettä valumasta tuohien taakse hirsiseinän alaosaan, on vielä tekemättä.

Kyrnyshirteen asennetaan vesilista akkulehdin ohjeiden mukaan.

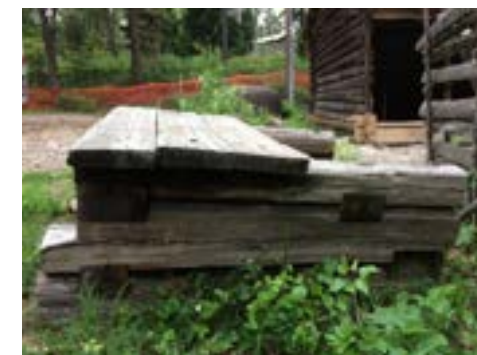
Vuonna 2021 salvosporras muistutti paljon alkuperäistä mutta oli korjauksen tarpeessa.

Tallin ja talliladon tikasportaat uusittiin vanhan valokuvan mukaan samankaltaisiksi, jollaisia ne olivat oleet siirron jälkeen. Portintaustan aitan salvosporras kunnostettiin ja asennettiin takaisin paikoilleen matalien kivien varaan. Portaan eteen oli tarkoitus asentaa astinkivi, mutta se jäi tekemättä. Työt teki Seurasaaren restaurointitiimi.

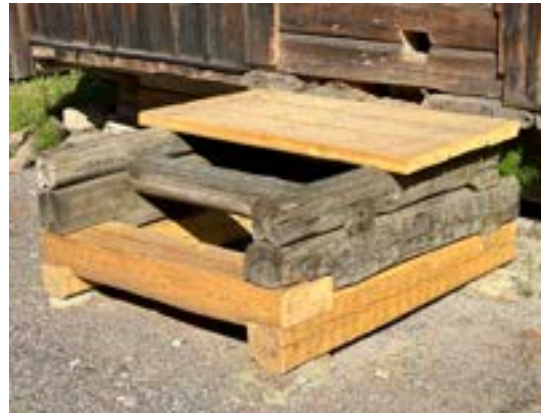
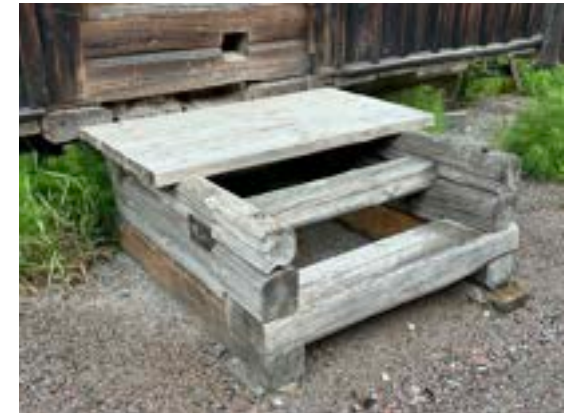
Oikealla salvosportaan korjaus vastavalmistuneena vuonna 2024 ja harmaantuneena vuonna vuonna 2025..

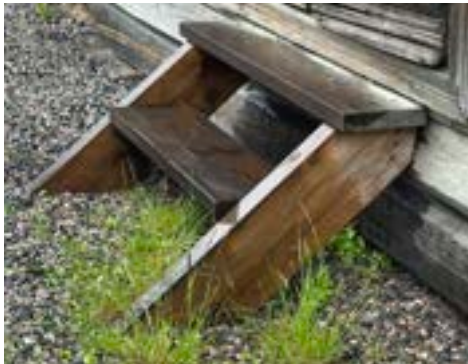
Tallin uusittu porras vuonna 2025.

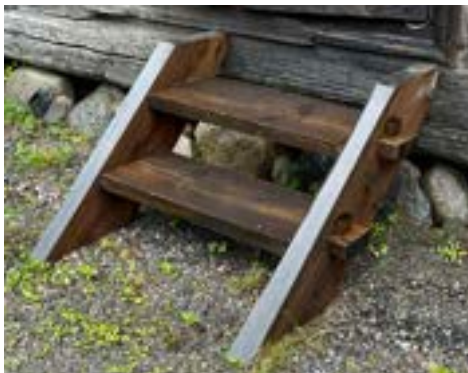
Talliladon uusittu porras vuonna 2025.

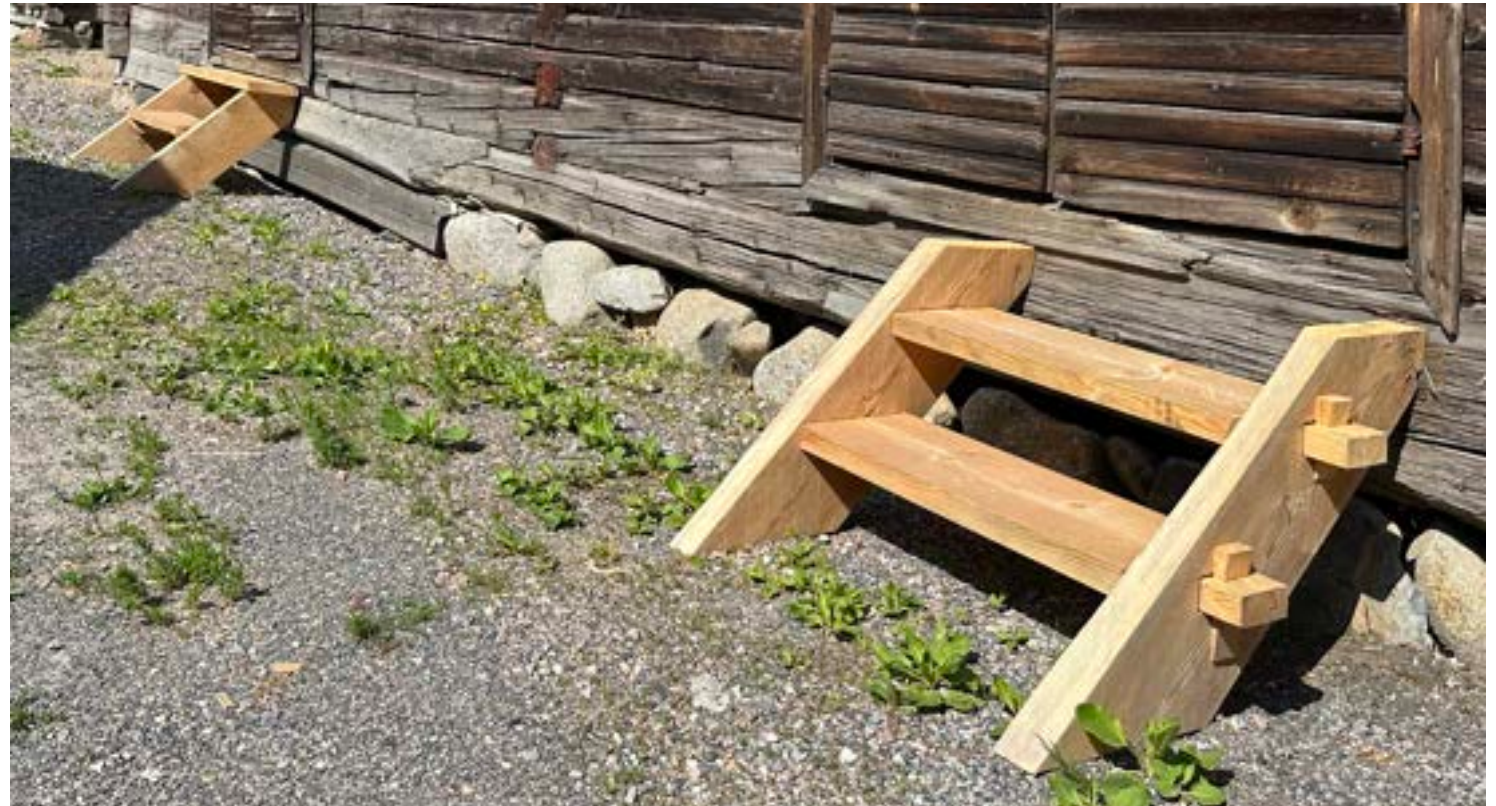
Tallin ja talliladon uudet portaavat vastavalmistuneina vuonna 2024.
