RESTAUROINTIKIRJA

# Pielpjärven erämaa- kirkko

HISTORIA JA KORJAUS

POHJOIS-LAPIN SRK-YHTYMÄ

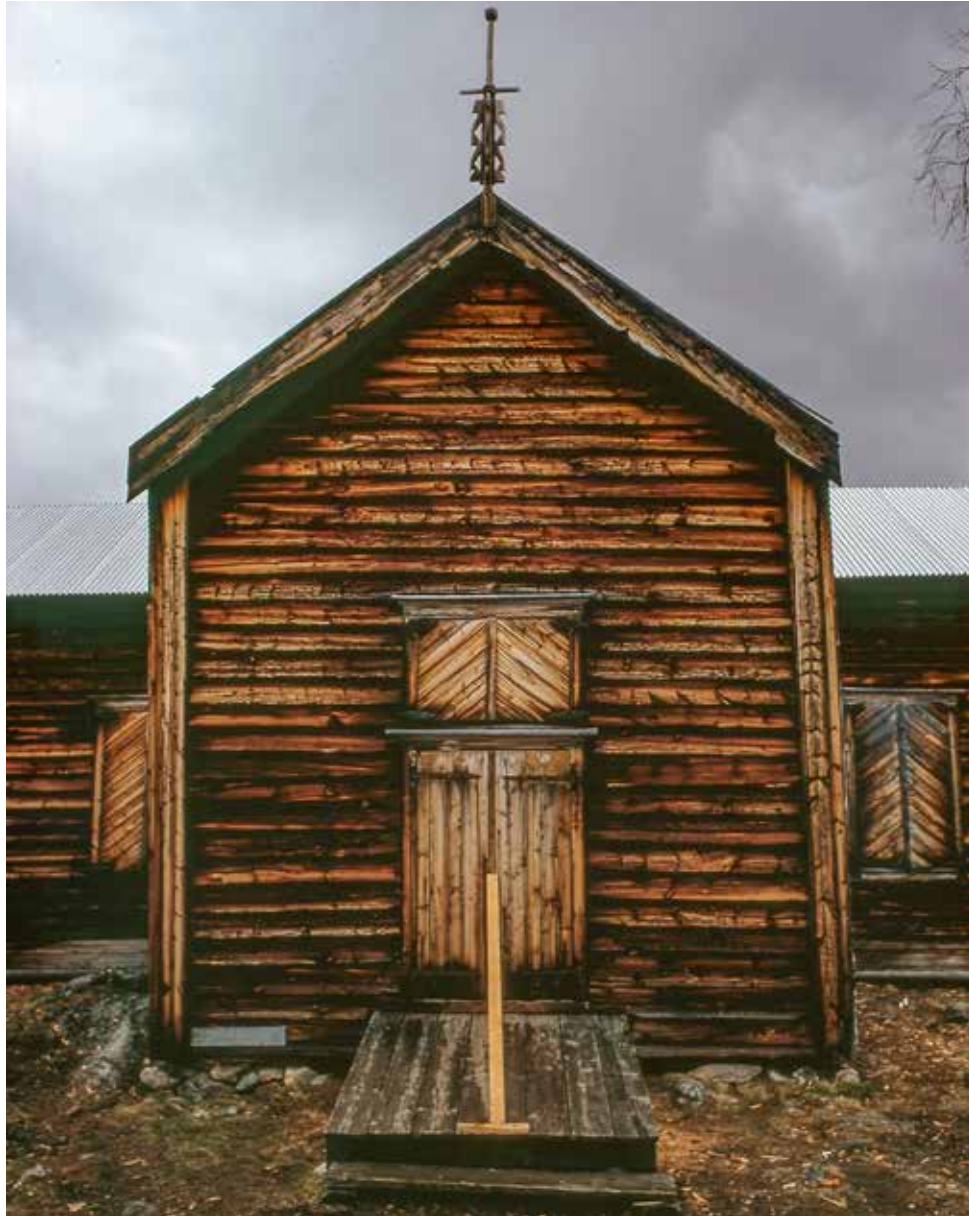
Kirkon korjausten aikaan vuonna 1974. Katolla näkyy alumiinipeltinen aluskate. Päädyn räystääslaudan päällä on korokerima. O. Kallionpää, MV.

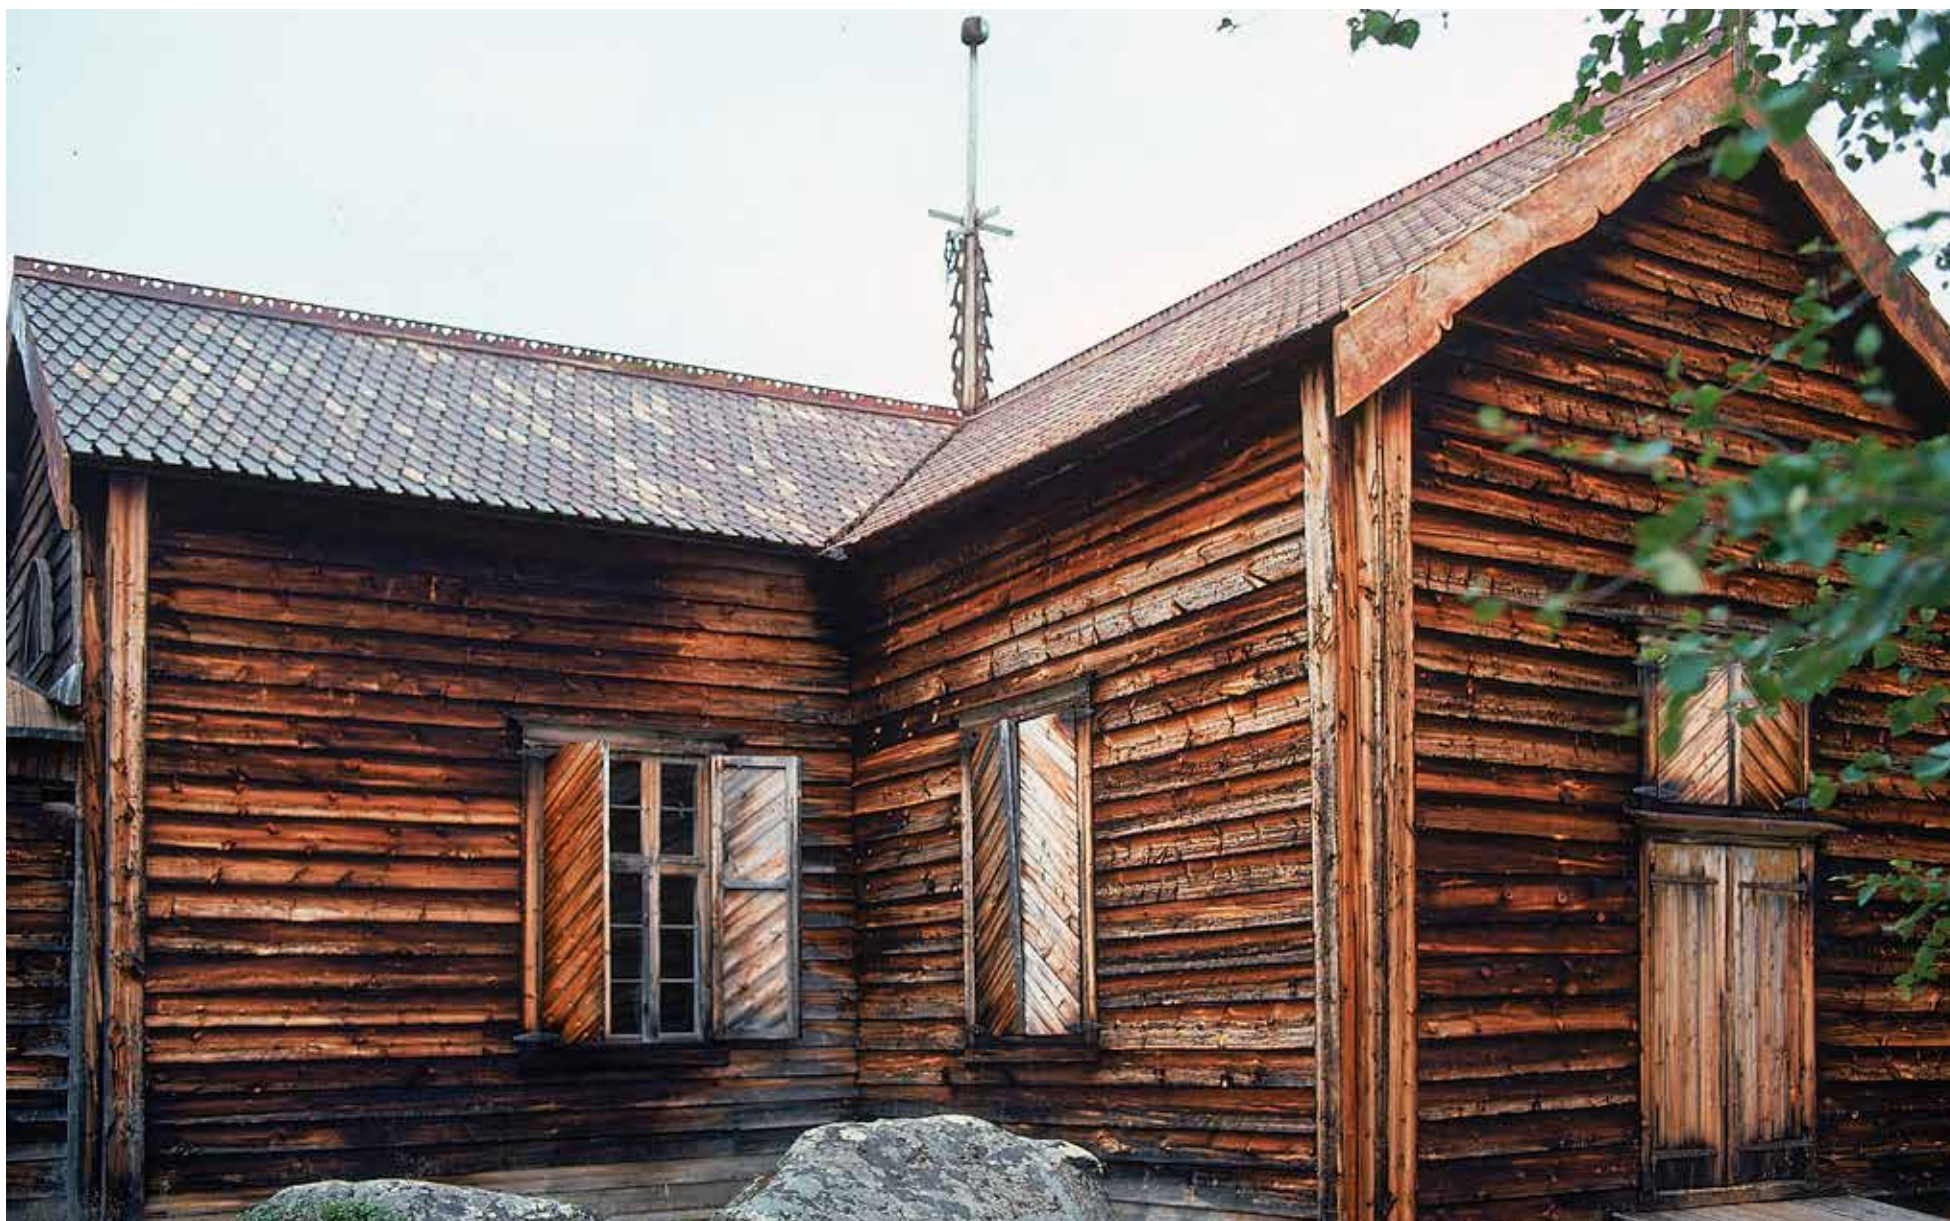
Paanukate valmiina, vain räystäslaudan korokerimat puuttuvat. O. Kallionpää, 1974, Rakennushistorian kuvakokoelmat, Museovirasto.

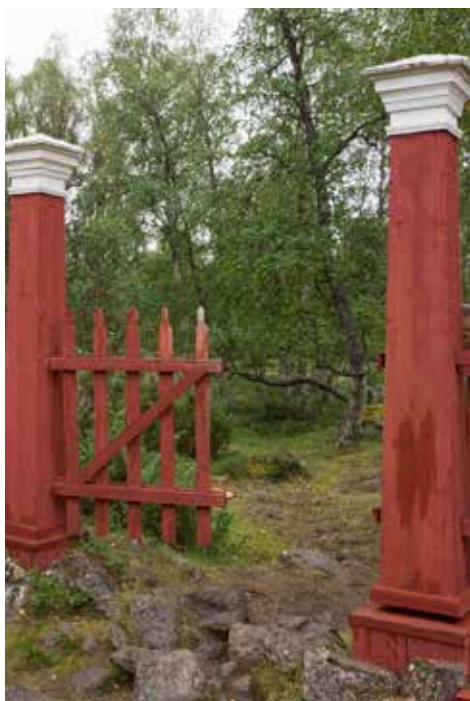
Portinpylväistä puuttuvat sipulikoristeet. 2021.

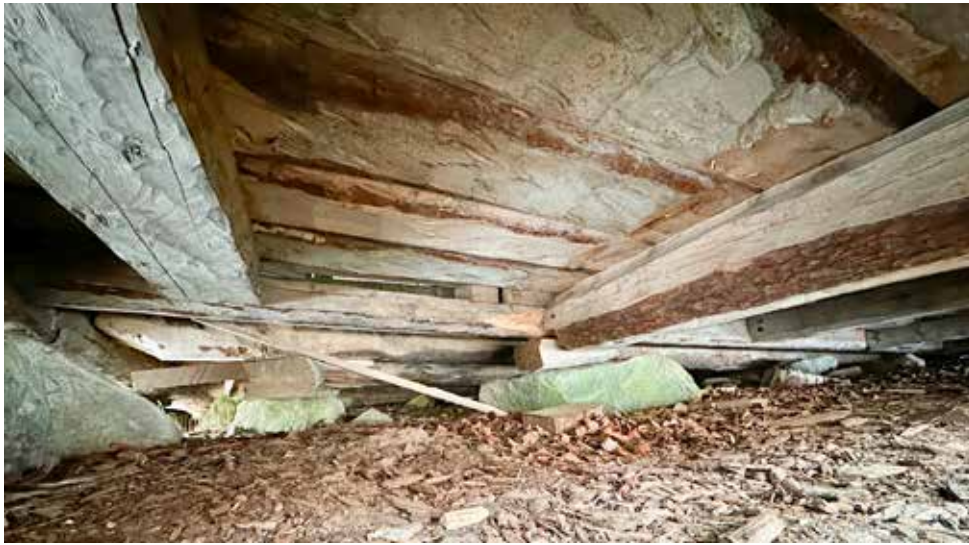
Lattiarakennetta itäpäädyn ali kuvattuna. Etualalla näkyvät sakastin lattiapalkit on kuvan ulkopuolella tuettu itäpäädyn pelkkakertaan klossilla.

Ristisakaran harjojen suuntaiset lattialaudat on jirattu ristikeskuksen kohdalla.

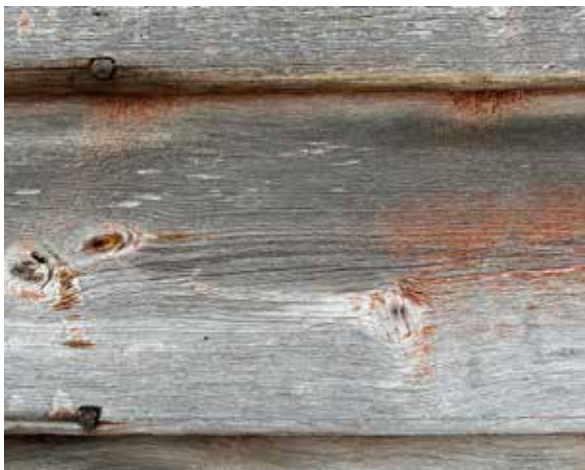
Pohjoispuolen laudoituksessa on jäämiä punamultamaalista. Naulaus on tehty helmellä koristellun pontin läpi.

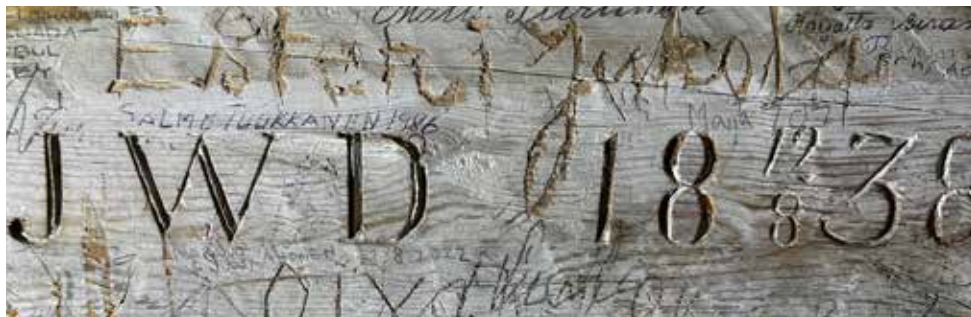
Josef Wilhelm Durchmanin kaiverrus on päivätty 19.8.1838. Sakastin seinät maalattiin valkoisiksi vuoteen 1846 mennessä Durchmanin valvonnassa.

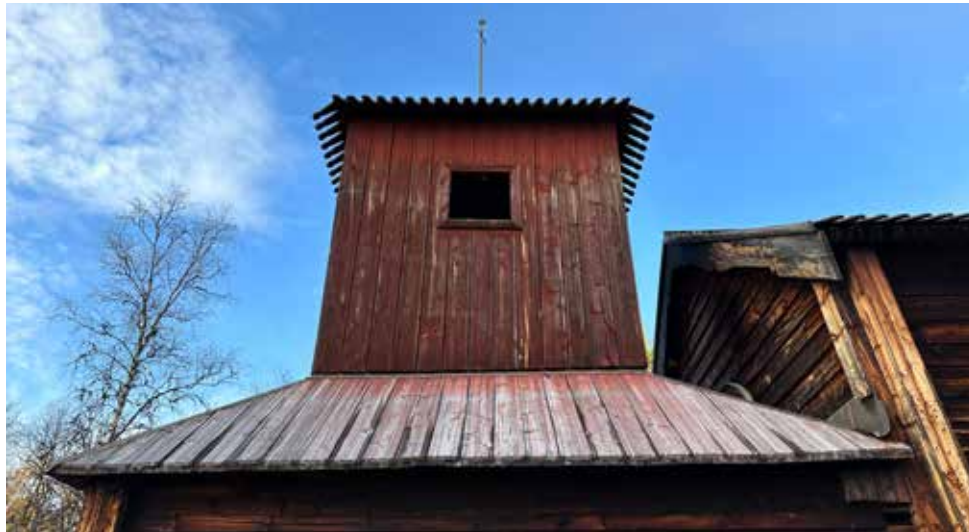
Tapulिन lautakatteen etelälape syksyllä 2023. Katon ja kirkon länsiseinän välissä on kuparipelti, joka johtaa sadeveden pois. Se vaikuttaa pysyneen täysin tiiviinä.

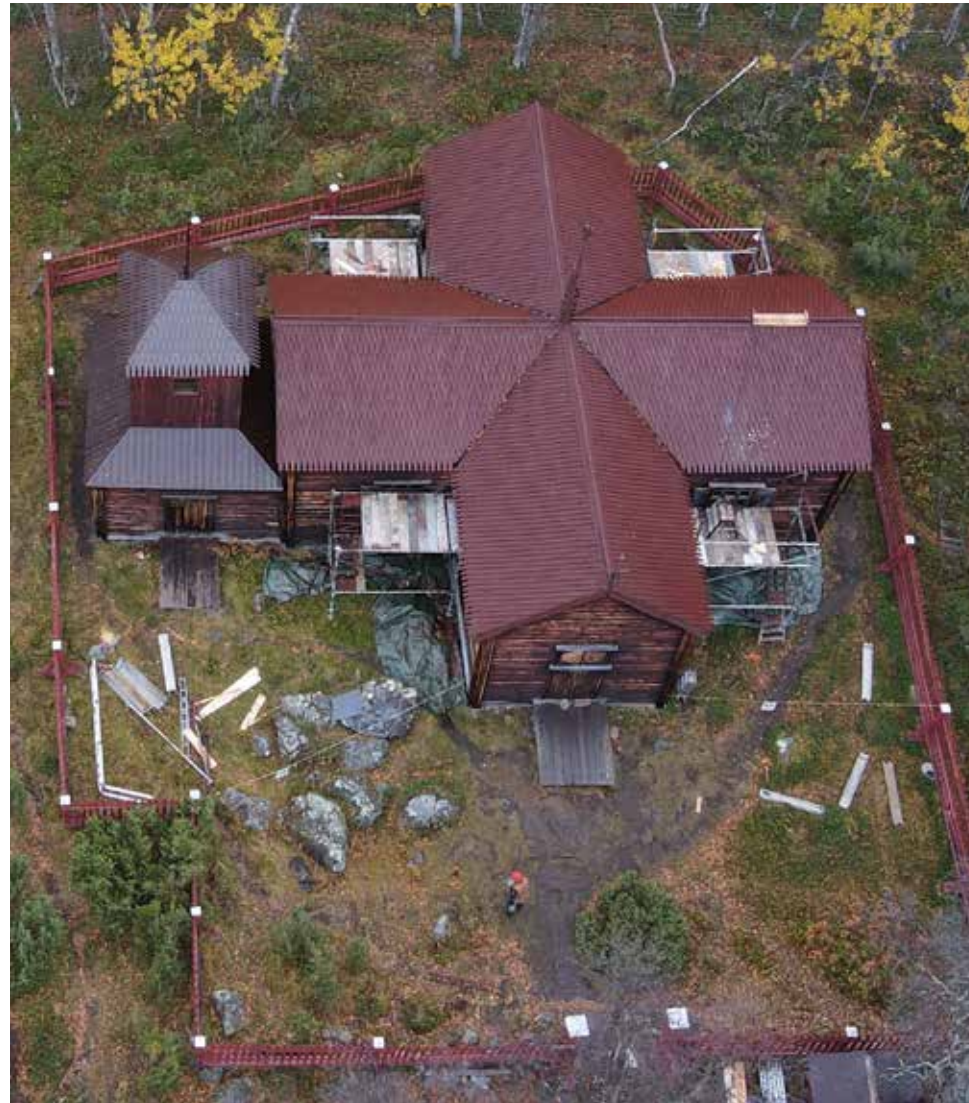
Tapulin vastikään korjatut ja tervattut katteet lokakuussa 2025. Ristivarsien katteista on tervattu ainoastaan uusitut paanut. Kuva Tuomo Rinne.

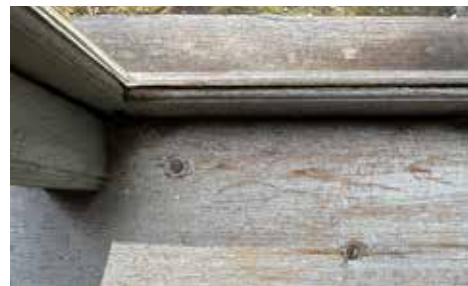
Ikkunoiden sisäpuoliset maalipinnat ovat hiutuneita ja krakeloituneita.

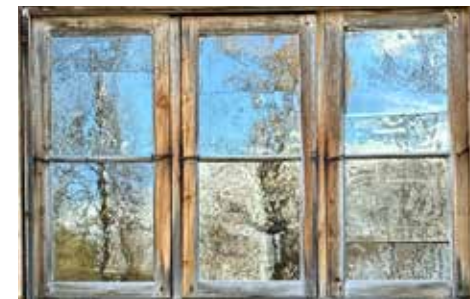
Kirkon ikkunoissa on paljon lasinsäästöjatkoksia. Osassa lasit ovat siirtyneet hiukan pois paikoiltaan. Kuvassa ikkunan 6 yläpuitteet.

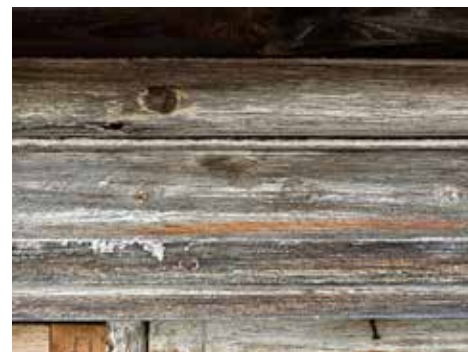
Eteläsakaran oven yläpuolisen ikkunan ylävuorilistassa on näkyvissä jäänteitä maalista.

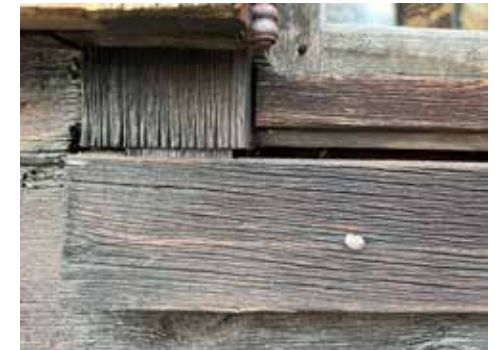
Ikkunan 8 alavuorilista on tippunut paikaltaan ja alakarmista on lohjennut pala.

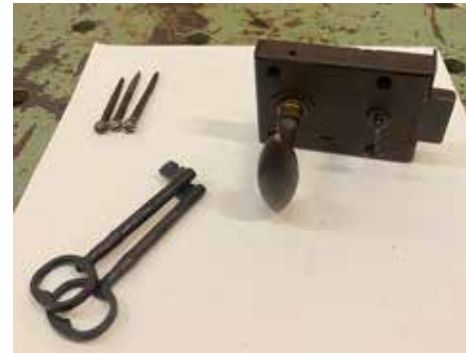
Eteläsakaran ulko-oven lukko ruuveineen huollon jälkeen. Lukkoon on tehty kaksi uutta avainta.

1. Tapulin oven kynnys, idänpuoleinen vuorilista sekä ylävuorilista paikataan. Ulko-ovien vuorilistojen alasarjat uusitaan
2. Eteläsakaran ulko-oven nykyiset helat kunnostetaan. Kynnys varustetaan uudella salvan vastakappaleella ja vasikkaovi lukon kielen vastakappaleella. Lukkoon tehdään kaksi uutta avainta.
3. Saranat ja muut ulkopuolen helat irroitetaan, puhdistetaan ja maalataan ruostesuojamaalilla mustiksi.
4. Helat asennetaan takaisin paikoilleen, ja niiden kiinnitys tarkistetaan. Myös sisäpuolen helojen kiinnitys varmistetaan.
5. Saranat voidellaan asentamisen yhteydessä vaseliinilla.

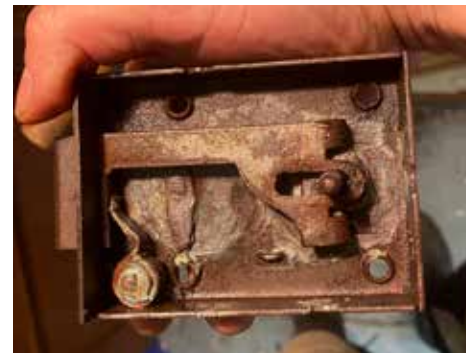
Eteläsakaran lukon sisäosat puhdistuksen ja rasvauksen jälkeen.

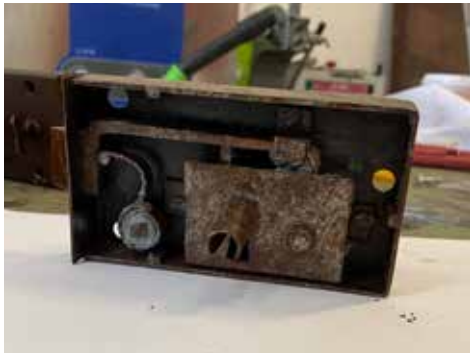
Sakastin eteläoven lukon sisäosat puhdistuksen ja rasvauksen jälkeen.

Sakastin ovien lukot ja salvat kunnostettiin ja eteläoven lukko puhdistettiin ja rasvattiin ja siihen tehtiin kaksi uutta avainta. Pohjoisovi varustettiin uudella salvan vastakappaleella.
