# Kuusiston kartano

MUSEOKSI MUUTTAMINEN

SENAATTI-KIINTEISTÖT

## Kuusiston kartanon päärakennus

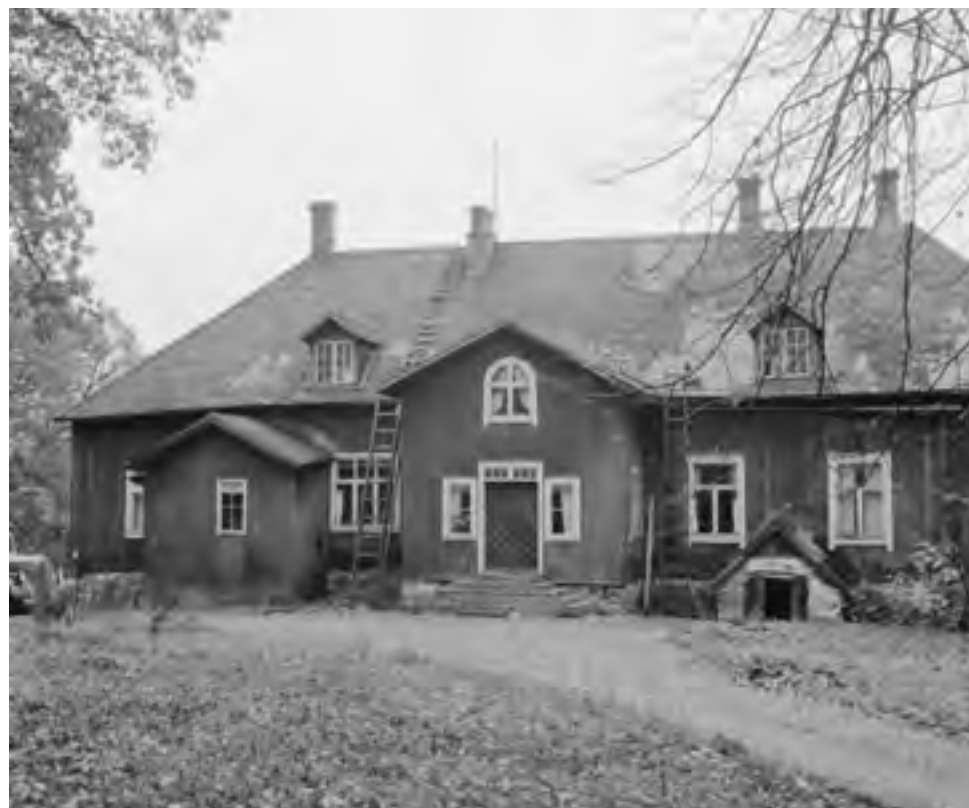
Kuusiston kartanon päärakennus kuvattuna aikavälillä 1964–1966, kun kartano oli vielä yksityisomistuksessa. Rakennuksessa oli huonokuntoinen pärekatto. Kuva: Elias Härö / MV.

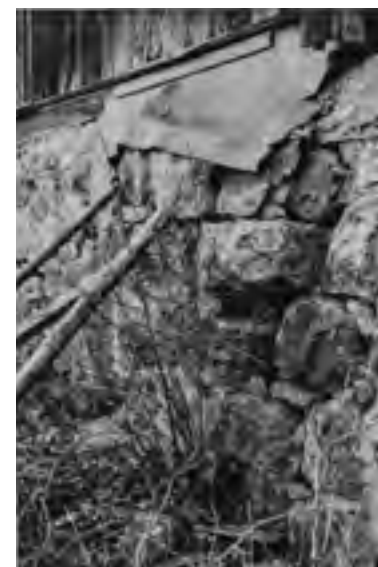
Kaakkoissivun osittain sortunut kivi-jalka vuonna 1974. Kuva: MV.

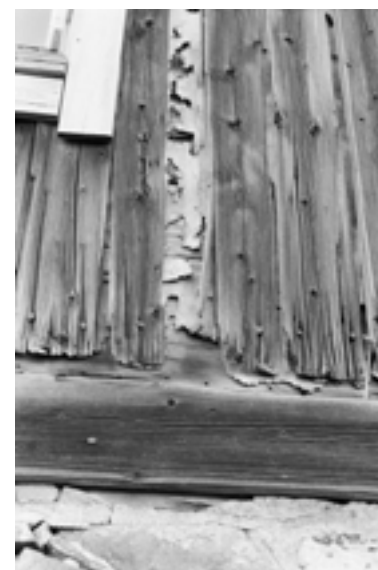
Auringon kuluttamaa ulkovuorausta. Kuva: Margaretha Ehrström / MV.

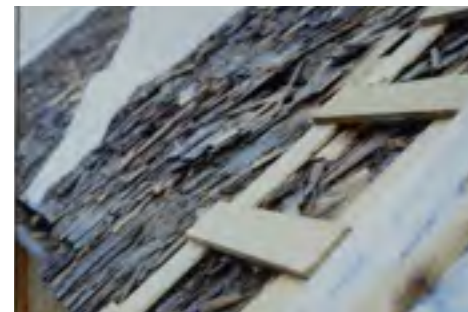
Asumattomuus oli kohtalokasta pääraken-  
nuksen rakenteille. Pärekattoa oli paikkailtu  
1960-luvulla, mutta päreet olivat hajalla jo  
1970-luvun lopulla. Kuva on Museoviraston  
valokuva-albumista.

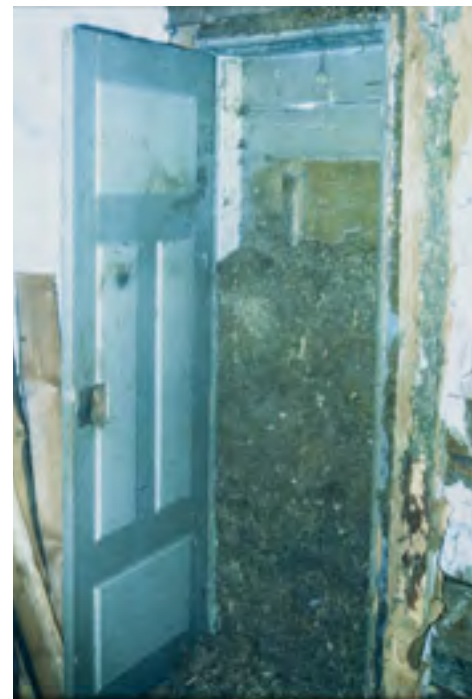
Kamarin h4 seinän sisältä löytyi elokuun 1978 tutkimusten yhteydessä nelipeilinen ovi, joka oli peräisin kartanon ensimmäisestä rakennusvaiheesta eli vuodelta 1738. Kuva: MV.

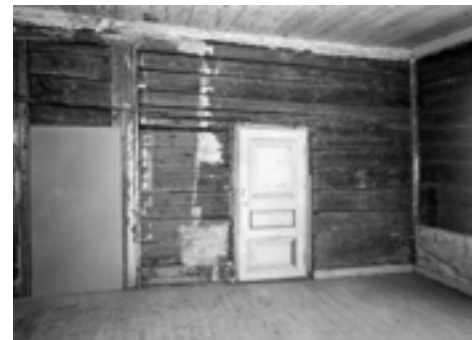
Kamarin h4 lounaisseinä helmikuussa 1988. Vasemmalla näkyy levytettynä paikka, josta 1700-luvun alkupuolen ovi löytyi. Kuva: P. O. Welin / MV.

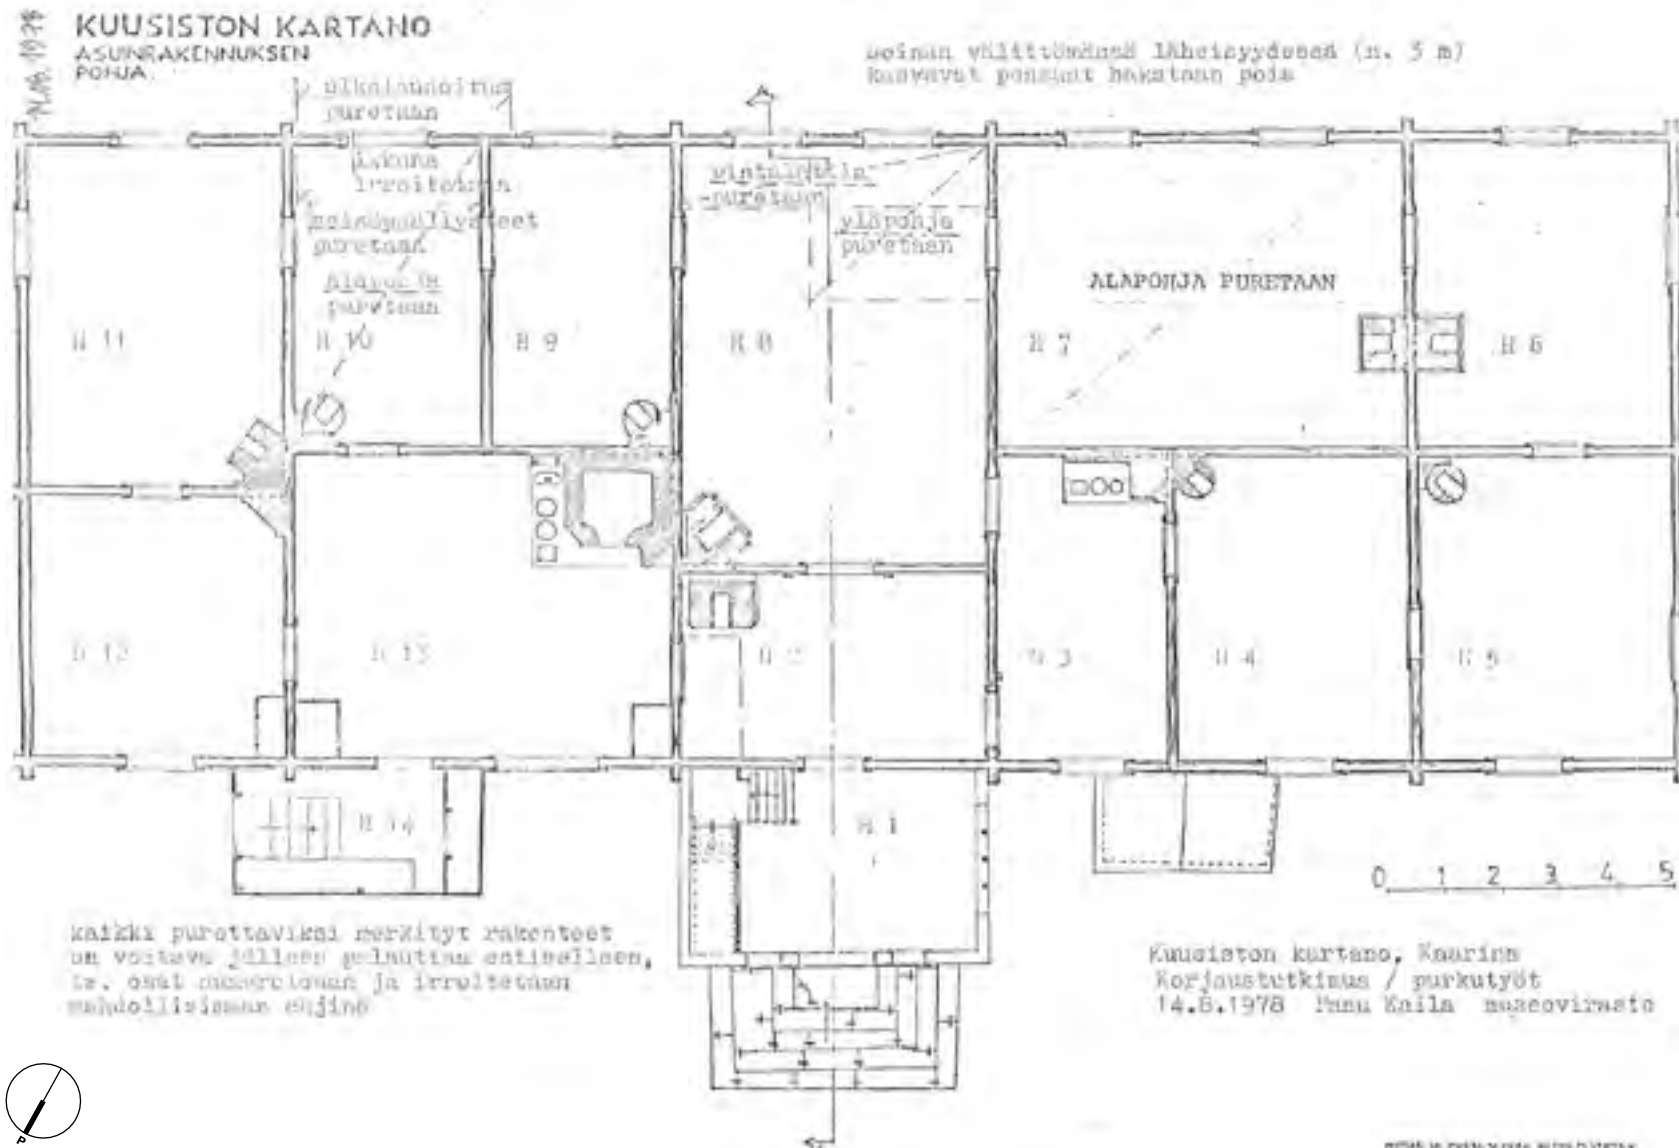
Kuusiston kartanon asuinrakennuksen 14.8.1978 päivättyyn pohjapiirustukseen on merkitty korjaus-  
tutkimuksen tuloksia ja purkutyöhuomioita. Piirustus: Panu Kaila, Museovirasto. MV RHO.

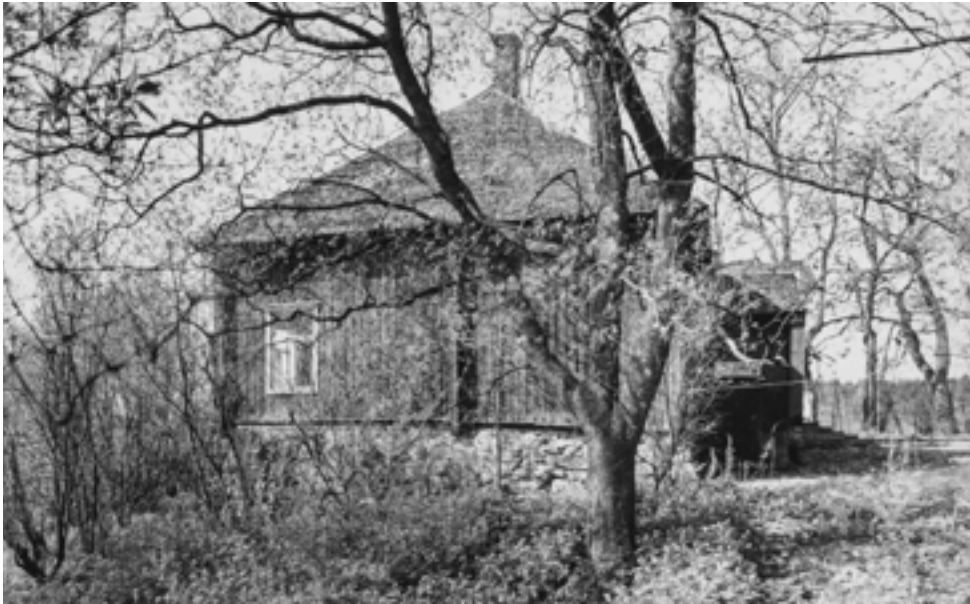
Luoteissivu vuonna 1979. Osa ikkunoista on levytetty umpeen. Ullakon 12-ruutuiset ikkunat on mahdollisesti nostettu pois ja kummassakin aukossa on levyn edessä vain yksi kolmiruutuinen ikkunapuite. Kuva: Veijo Laine / MV.

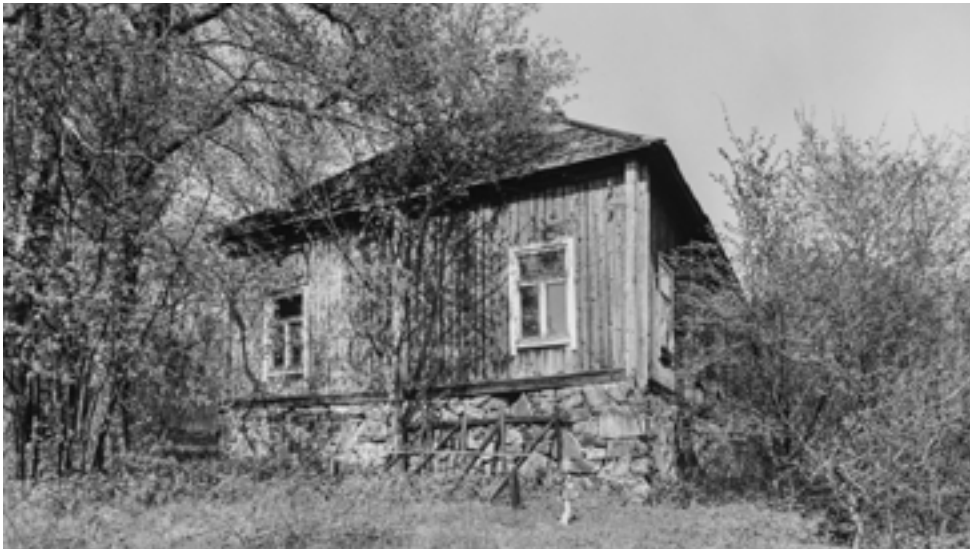
Kaakkoisseinän pullistuma. Kuva: MV.

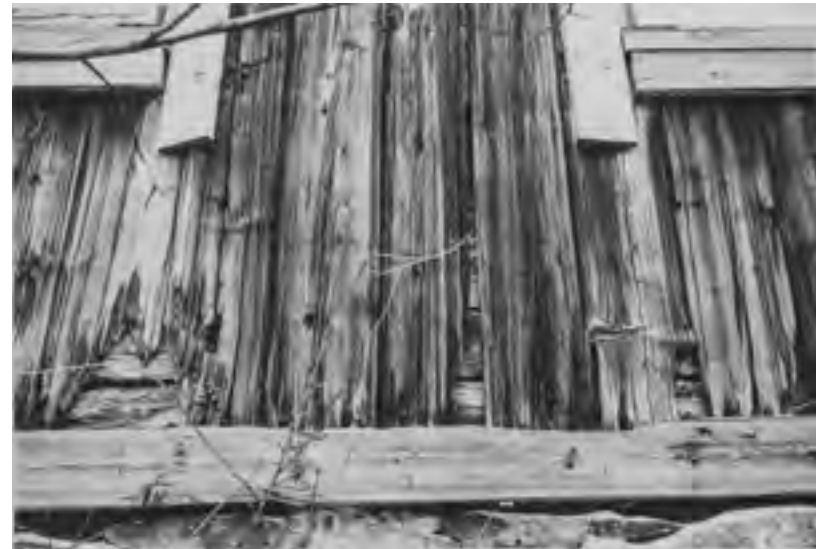
Lounaispäädyn kivijalkaa tuettiin väliaikaisesti. Kuva on vuodelta 1978. Kuva: P. O. Welin / MV.

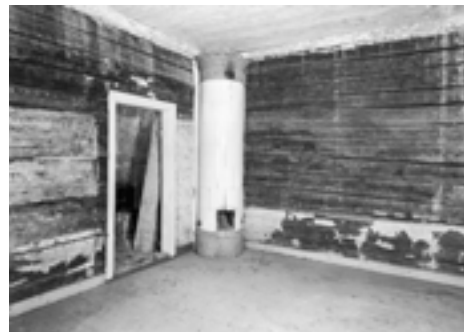
Kamari h4.

Kamarin h4 lounaisseinä helmikuussa 1988. Entisen garderoabin oviaukko on levytetty umpeen. Oviaukkojen välistä seinää vasten on sijainnut uuni vuodesta 1756 aina 1800-luvulle. Oikealla näkyvän ulkoseinän alaosassa on vaakaponttilaudasta tehdyn vanhan rintapaneelin fragmentti. Ulkoseinää lähinnä olevat kattolaudat on uusittu vuotovaurion vuoksi. Kuva: P. O. Welin / MV.

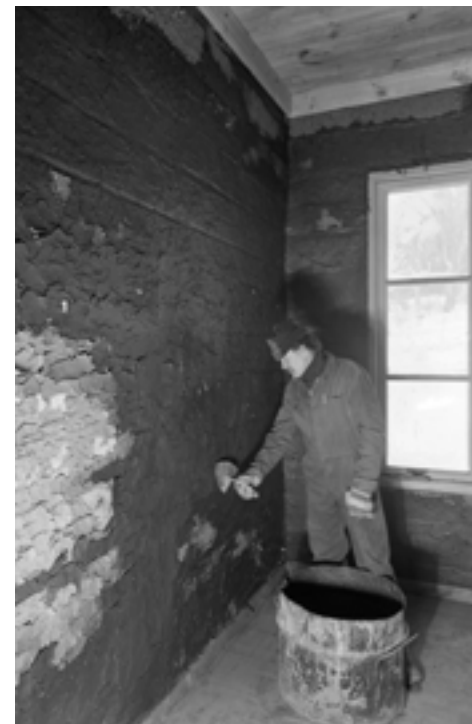
Savirappauskokeilu kamarissa h3.

Savirappauskokeilu kamarissa h3 helmikuussa 1988. Kattolaudoitusta on uusittu läheltä ulkoseinää. Ikkuna on uusittu jo vuonna 1983. Kuva: P. O. Welin / MV.

Helmikuussa 1988 kamarissa h3 tehtiin kuitenkin savirappauskokeilu 8.6.1803 päivätyin vanhan reseptin mukaan, mutta kokeilu epäonnistui. Rappautapaa vaihdettiin, ja uusi kokeilu tehtiin kesäkuun alkuun mennessä.<sup>273</sup> **Kokeilujen jälkeen** kaikki seinät rapattiin ja maalattiin heinäkuussa 1988.<sup>274</sup>

Katosta poistettiin paperi ja alta paljastuneen lautakaton kosteusvauriot korjattiin uusimalla ulkoseinän puoleisia lautoja. Laudoitusta ja kattolistat maalattiin liimamaalilla valkoiseksi.

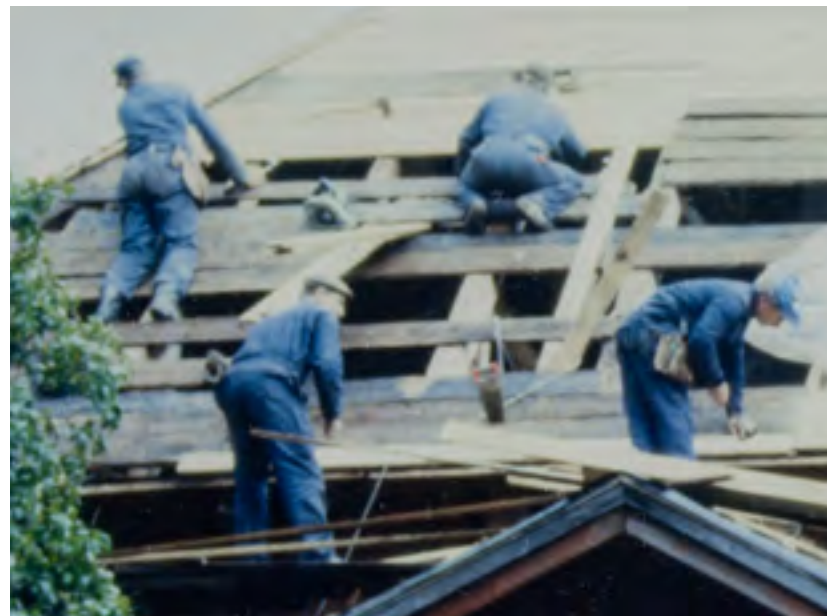
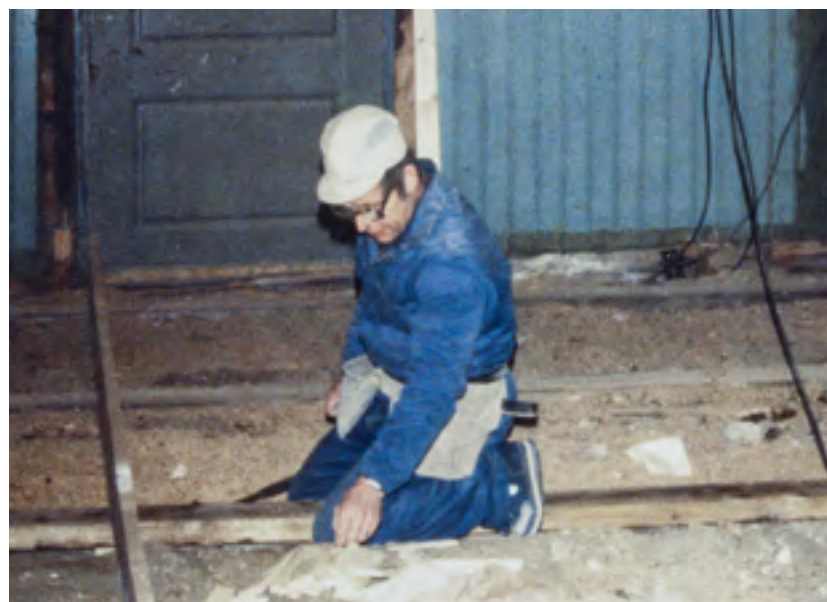
Vesikaton ja keittiön korjaustöitä 1980-luvulla. Kuvat: MV.

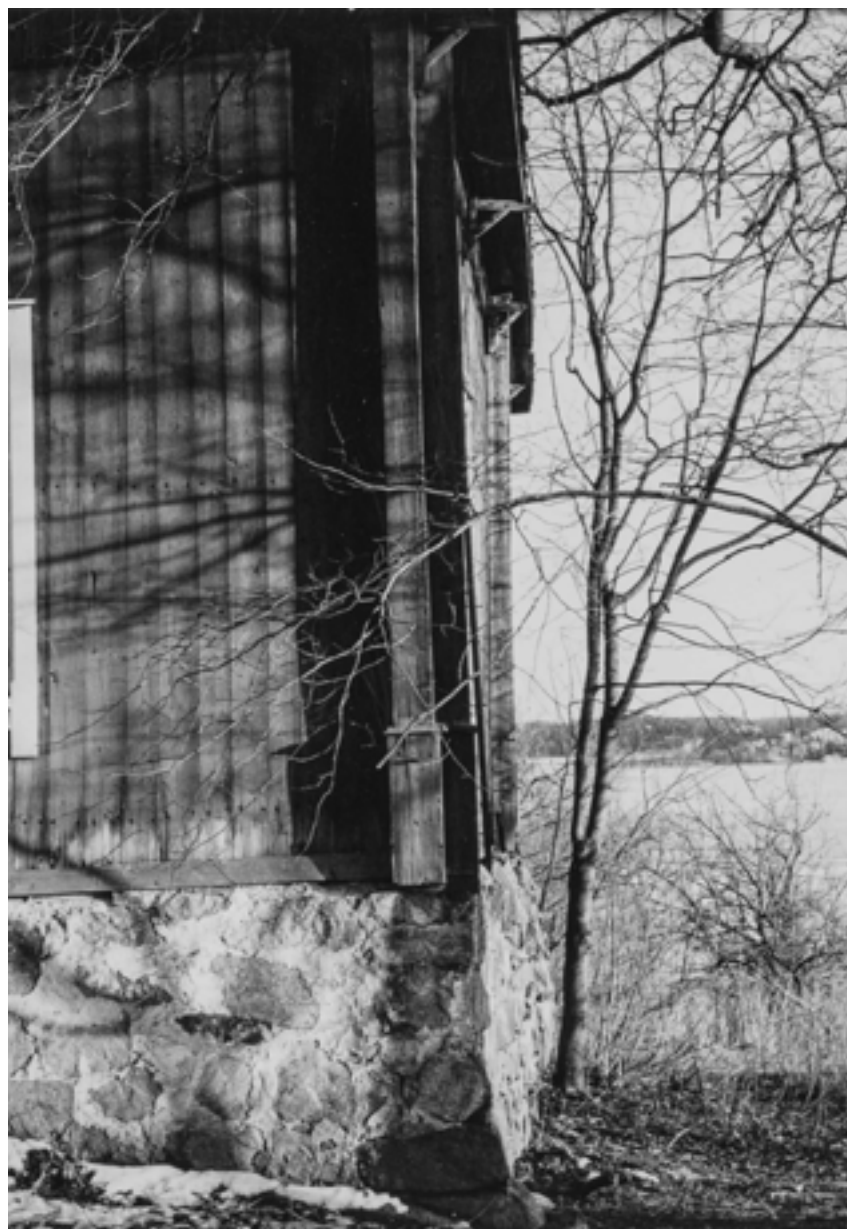
Talon länsinurkka vuonna 1974. Kuvassa näkyy viistosti lounaispäätty ja sen pullistunut kivijalka. Kuva: MV.

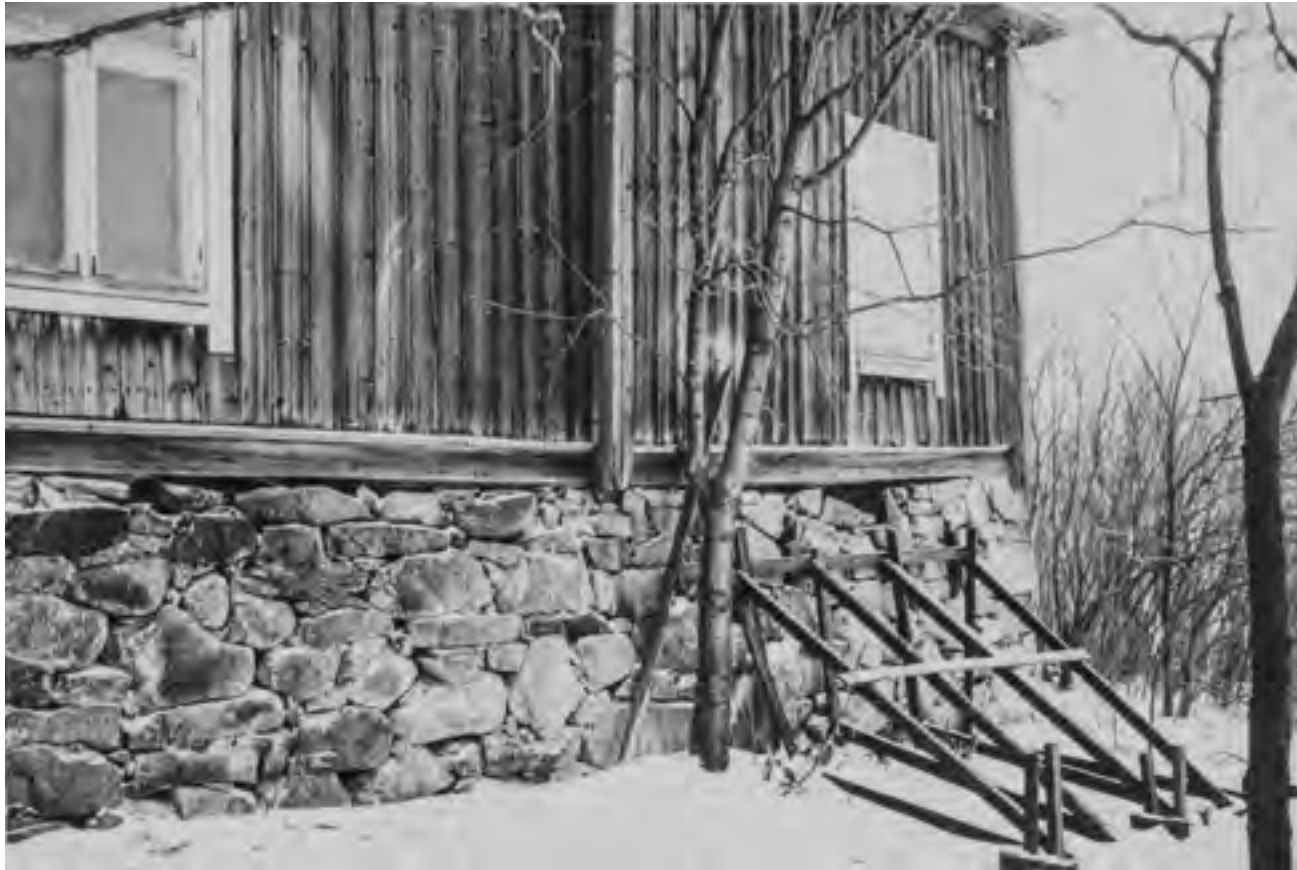
Pullistuvaa kivijalkaa tuettiin vuonna 1977 tilapäisillä tukirakenteilla. Kuva on lounaispäädyistä.  
Kuva: MV.

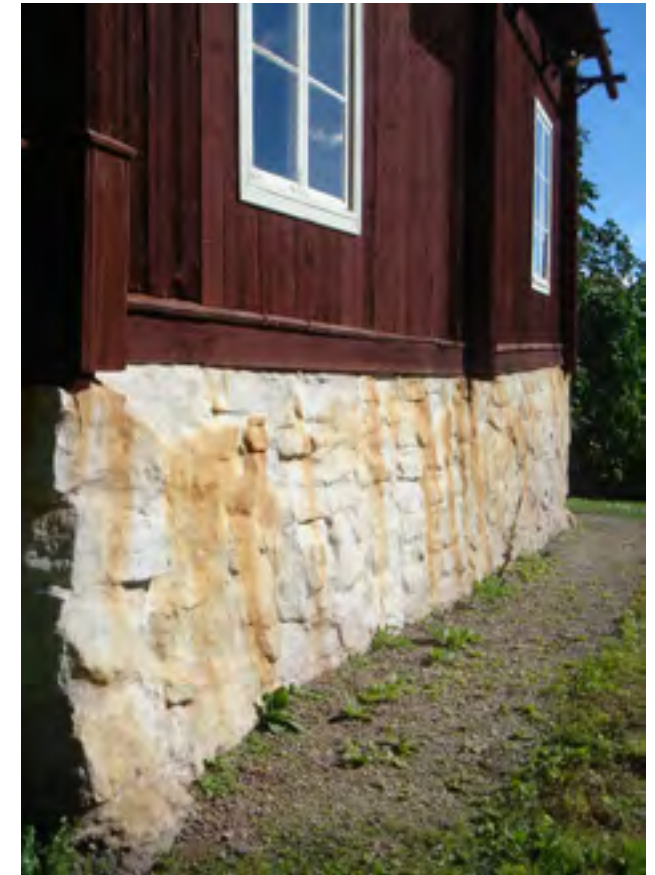
Osa lounaispäädyn sokkelista ladottiin, muurattiin ja slammattiin uudelleen 1980-luvulla. Kuva: Kiinteistöyksikkö 2004 / Sk BEM.

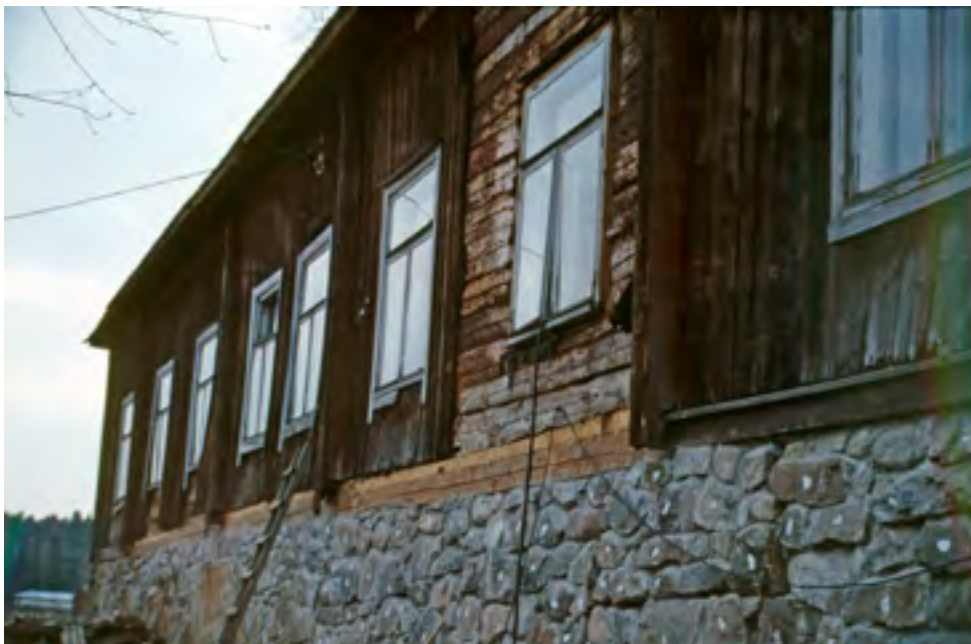
Kaakkoissivu vuonna 1980. Kivijalan sortuneita alueita on purettu ja muurattu uudelleen. Osa huonokuntoisista vuorilautoista on poistettu ja alimpia hirsii on uusittu. Kuva: Teresia Ijäs / MV.

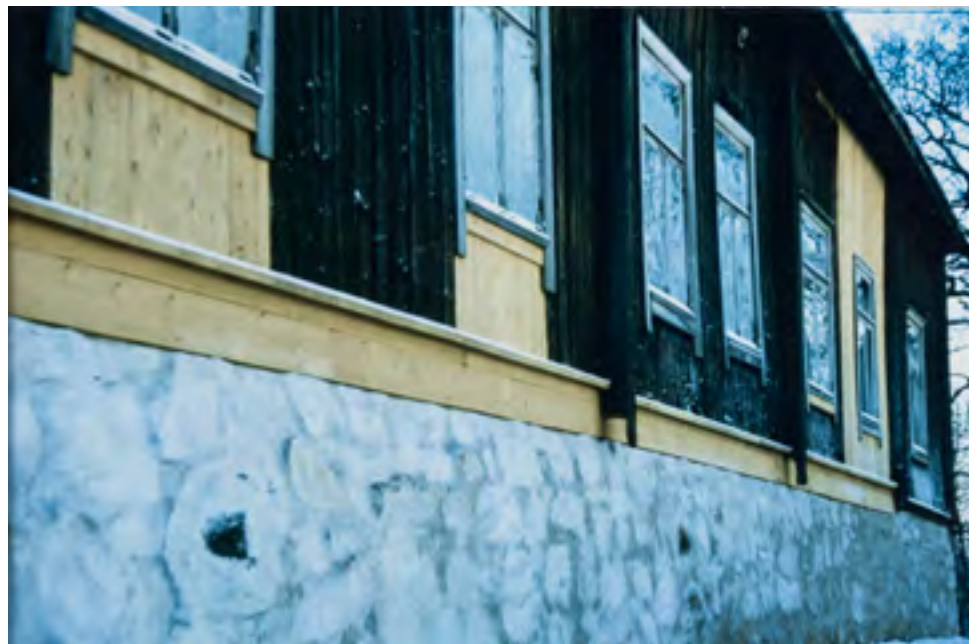
Kaakkoissivu kivijalan slammauksen, hirsien uusimisen ja julkisivuverhoilun paikkakorjauksen jälkeen 1980-luvun alussa. Vasemmalla näkyvät kaksi ensimmäistä ikkunaa ovat salin h7, seuraavat kaksi ruokasalin h8, sen jälkeen ovat kabinetin h9 sekä kamareiden h10 ja h11 ikkunat. Kuva: MV.

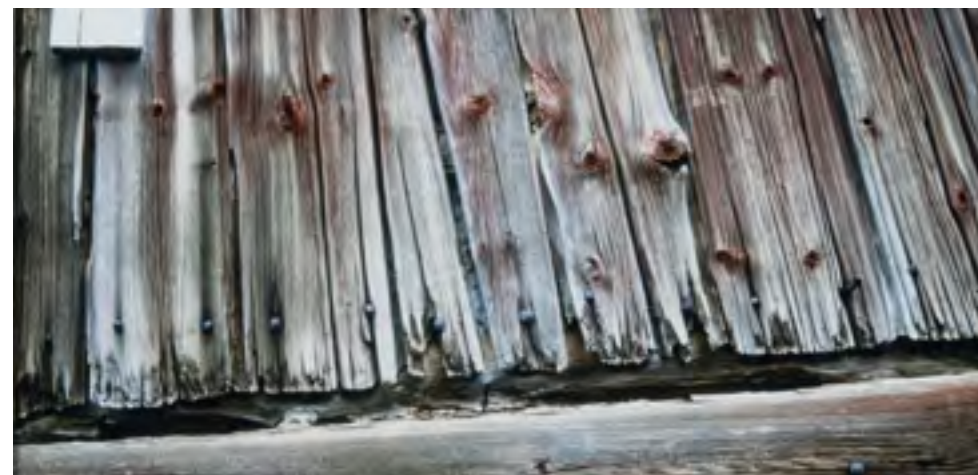
Kaakkoissivun ja lounaispäädyn ulkovuoraus oli vuonna 1978 pahasti auringon, sateen ja tuulen kuluttamaa. Kuva on mahdollisesti kamarin h6 tai h7 kaakkoissivun ikkunan alta, jossa vanha laudoitus oli ponttien säilytyessä irti harventunut reiälliseksi. Kuva: MV.

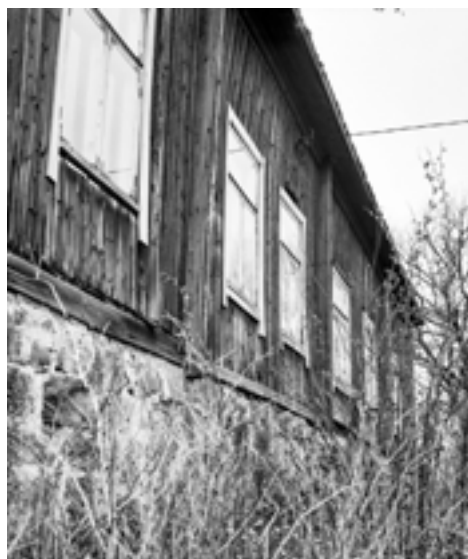
Kaakkoisjulkisivu oli notkahtanut sisäänpäin. Kuva: Veijo Laine 1974 / MV.

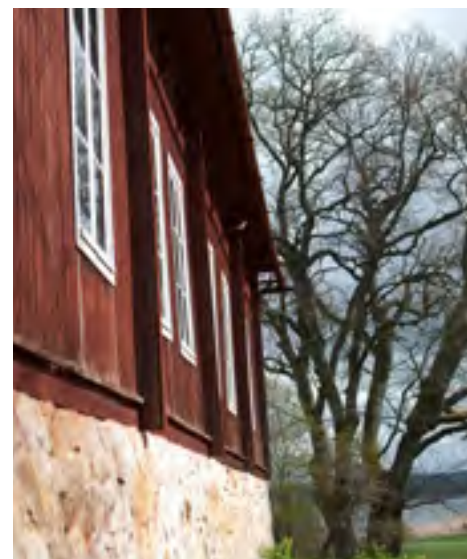
Kaakkoisjulkisivua ei oikaistu kokonaan, mutta lahokohdat korjattiin ja vuorasta uusittiin 1980-luvulla. Ikkunat uusittiin. Kuva: Emilia Pohjanpalo 2015 / Ark-byroo.

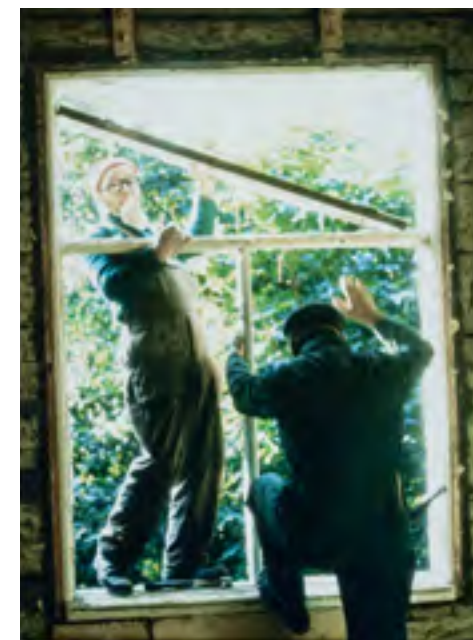
Vanhat, vuoden 1911 T-ikkunat irrotettiin karmeineen ja korvattiin uusilla 6-ruutuisilla ikkunoilla. Päärakennus sai 1800-luvun alkupuolen ulkonäön. Kuva on vuodelta 1983. MV.

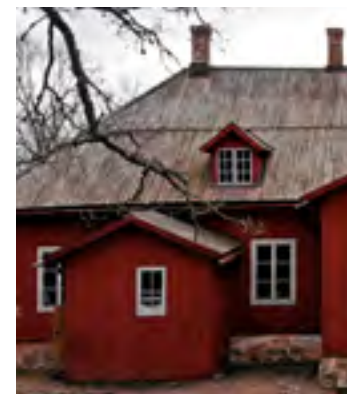
Keittiön ikkunaa on kavennettu 1980-luvulla. Kuva on vuodelta 2022.

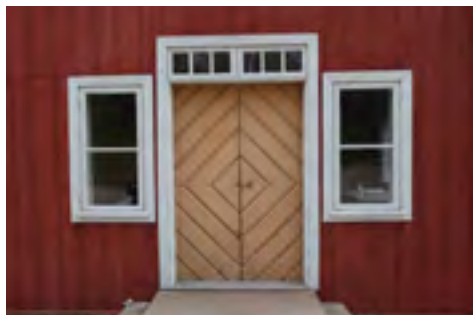
Pääovi kunnostettiin 1980-luvulla. Kuva on toukokuulta 2022.

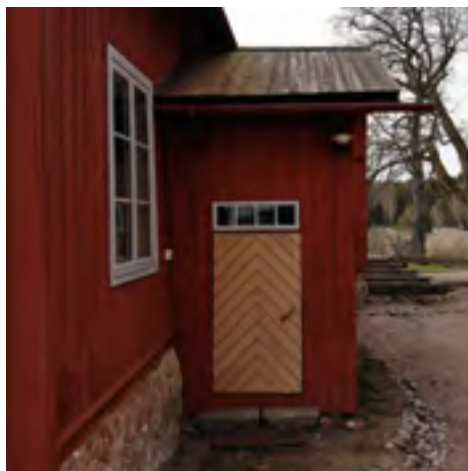
Keittiön kuistin h14 ulko-ovi uusittiin 1980-luvulla. Oven yläpuolinen neliruutuinen ikkuna on yhtä vanha kuin kuisti eli 1800-luvulta.

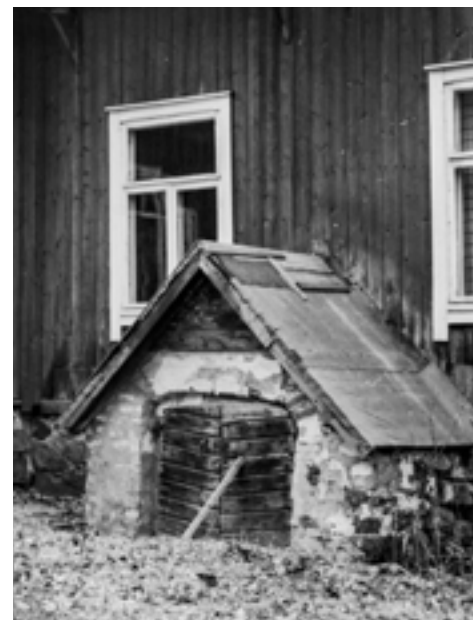
Kellarin sisäänkäynti vuonna 1974. Ulko-ovi oli huonokuntoinen. Sisäänkäynnin harjakatossa oli tervahuopakate. Kuva: Veijo Laine / MV.

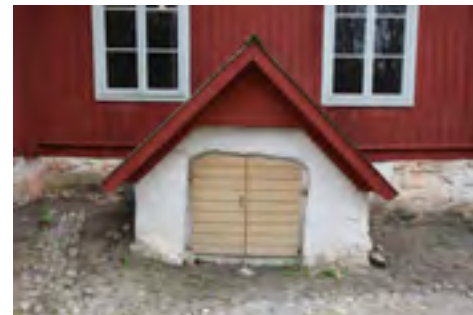
Kellarin sisäänkäynnin ulko-oven ulkopuolinen panelointi ja katoksen vesikate uusittiin 1980-luvulla.

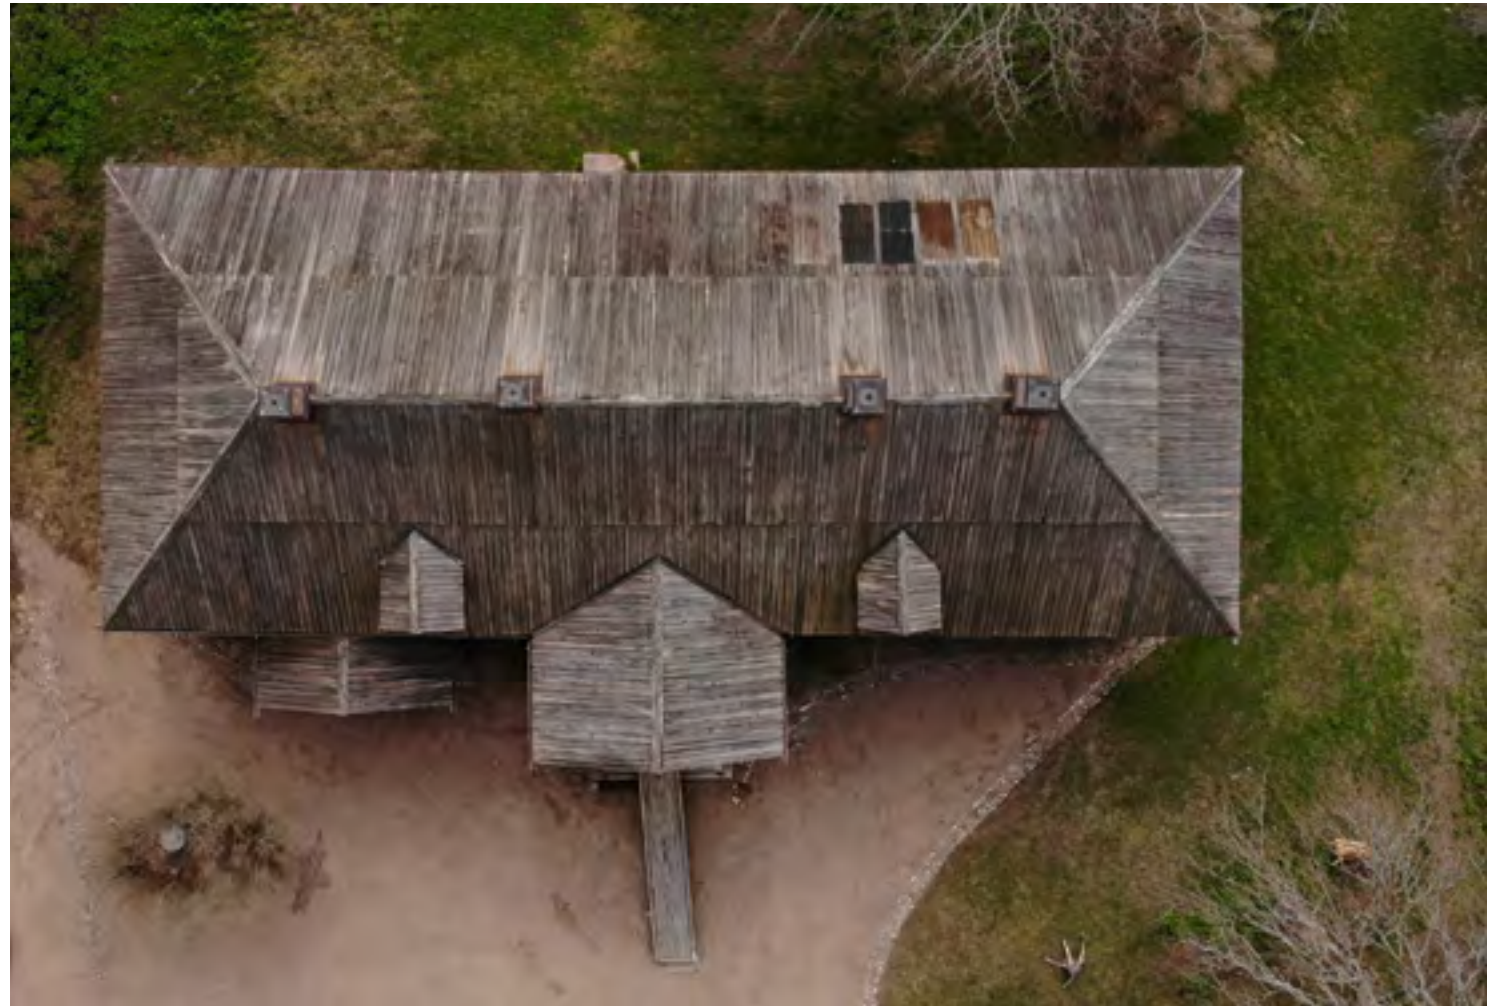
Päärakennukseen tehtiin vuosien 1985–1986 aikana painekyllästetyistä laudoista tehty kaksinkertainen lautakate, joka tervattiin. Kuva on toukokuulta 2022. Koillislappeella on 2020-luvun käsittelykokeiluja.

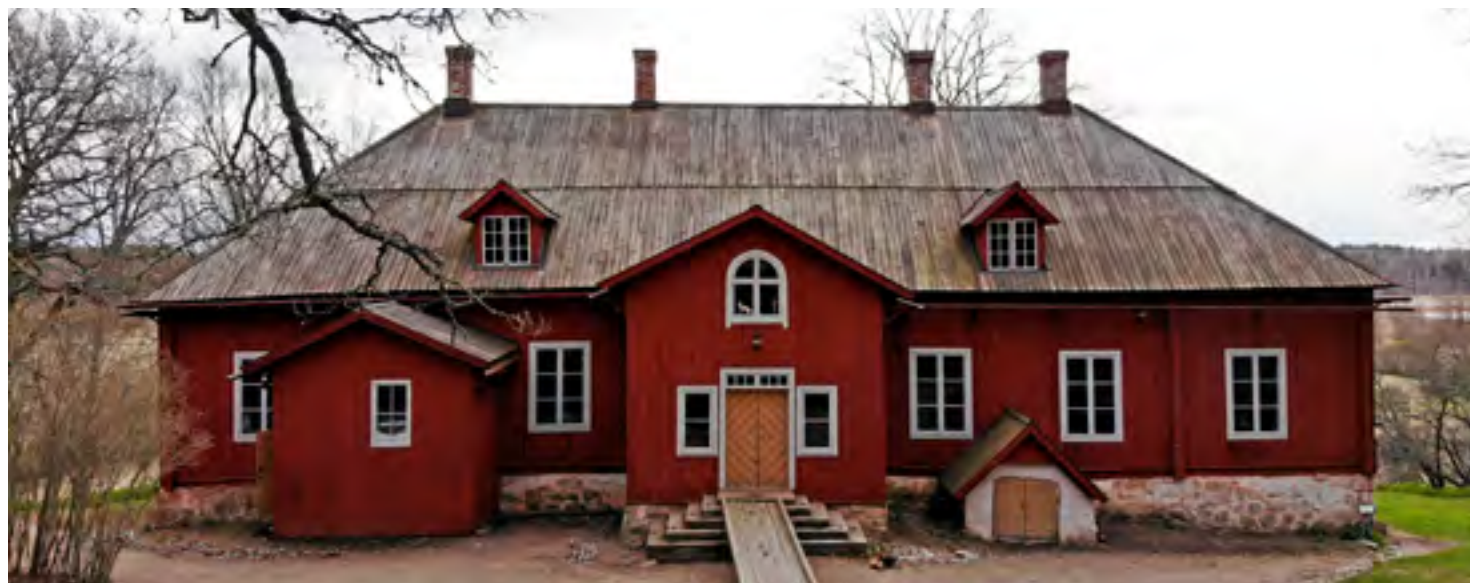
Vuonna 1983 vasemmalta laskien ensimmäinen, kolmas ja neljäs savupiippu purettiin vesikaton tasoon ja muurattiin uudestaan hyödyntäen vanhoja tai vanhankaltaisia tiiliä. Luoteissivun lappeelle aiemmin siirretty keittiön piippu purettiin noin metrin korkeudelle ullakon lattiasta ja uusi piippu muurattiin harjalle, kuten se vuodesta 1756 alkaen oli aiemmin ollut. Tulisijoja ei kunnostettu käyttöön. Kuva on toukokuulta 2022.

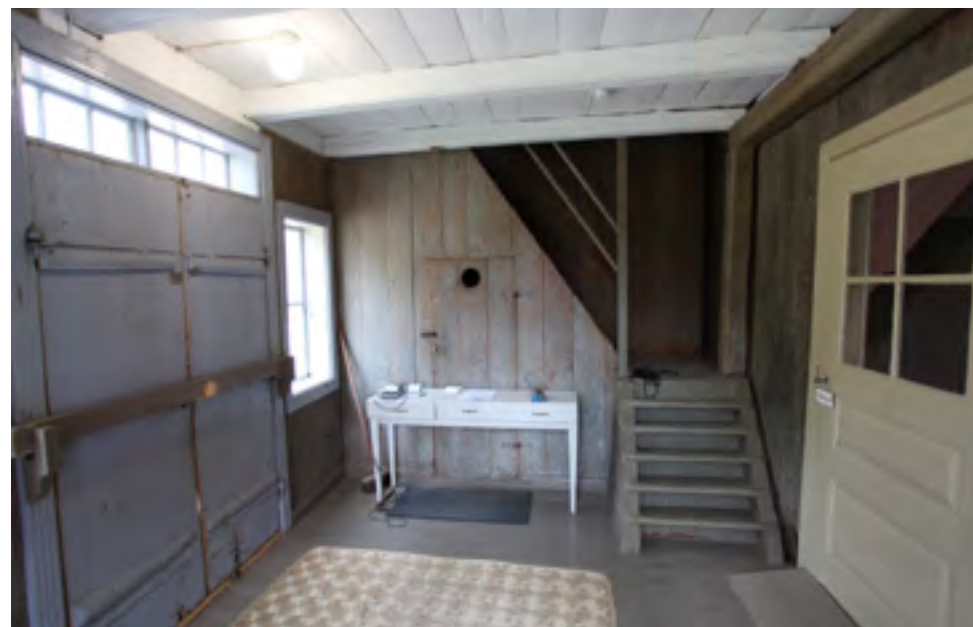
Pääkuistin seinille eri aikoina lisätyt tapetit poistettiin ja alta paljastunut seinien roiskemaalaus konservoitiin vuonna 1987. Katosta poistettiin vanerit ja porrasaukosta levyovi. Vanha lautakatto ja lankkulattia maalattiin. Kuva on toukokuulta 2022.

nön syistä. Entistetty kuistitila on myös eräänlainen käyntikortti kartanoon. Lattia maalataan, katto (vaneri) poistetaan ja maalataan. Ullakon porras seinäkäsitteilyneen jätetään ennalleen. Myöhemmin päätetään myös, mitä tehdään alkuperäisille ulko-oven vieressä ja yllä oleville ikkunoille: pannaanko alkuperäiset paikoilleen vai museoesineinä talteen.”<sup>242</sup>

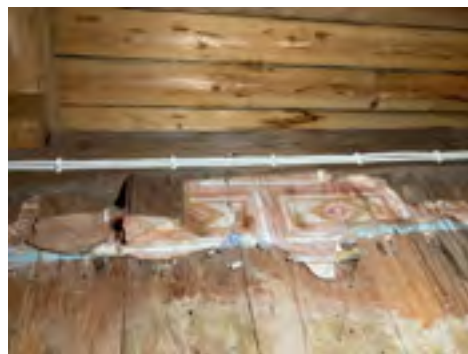
Pääkuistin portaan koillisseinän yläosassa on vanhojen tapettien riekaleita.

Portaan kaakkoissivu on entistä ulkoseinää (1738), jossa näkyy punamultaa ja tapettia.

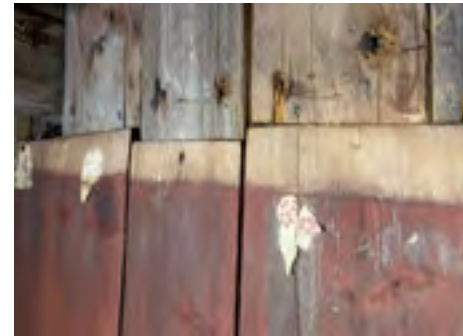
Pääkuistin vintin kaakkoissivu on entistä ul- koseinää, jossa on vanhaa lautaverhoilua sekä poistettujen tapettien paloja.

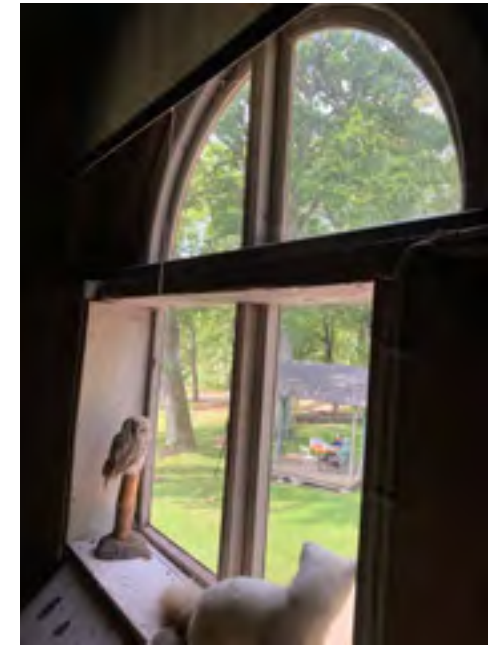
Pääkuistin vintin ikkunassa on eriaikaisia osia.

Ikkuna-aukko ja mahdollisesti myös huoneen puolella väli vaakakarmien tasossa oleva tukilankku ovat alkupe- räisiä, mutta ikkunassa on voinut olla alun perin erilainen puitejako. Ikkuna- puitteet on saatettu uusia esimerkiksi jo vuonna 1911, ja samalla puitejakoa olisi yksinkertaistettu. 1980-luvulla ikkunan karmia on saatettu ainakin osittain uusia ja puitteita on mahdollisesti kun- nostettu.

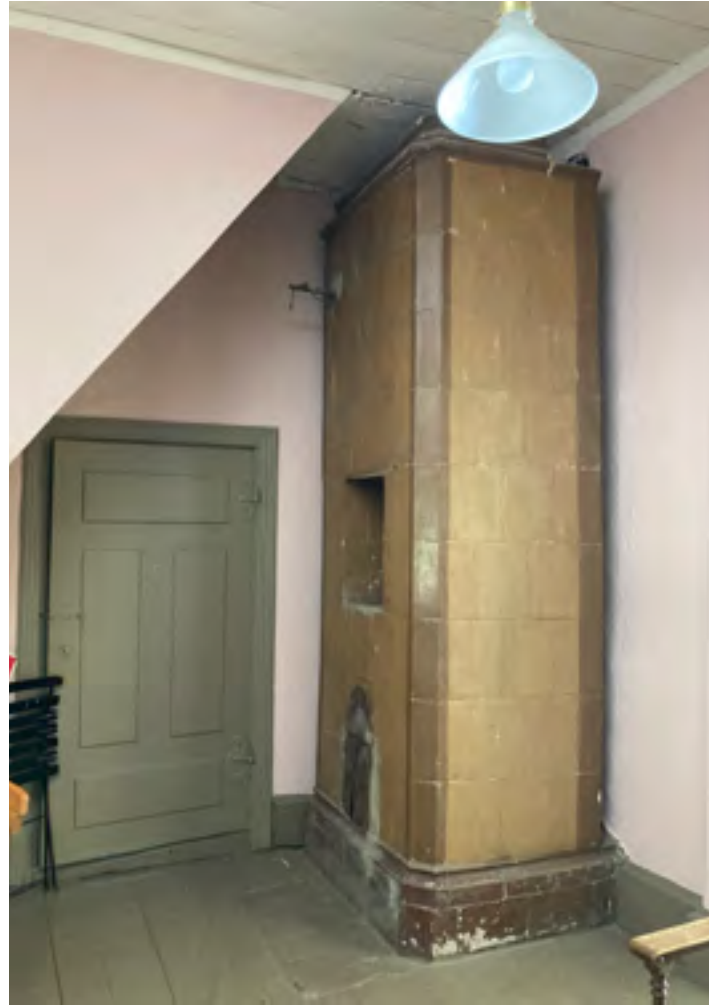
Kattolaudoituksessa on uunin päällä paikkapaloja, joiden kohdalla on voinut olla vanhan ullakonportaan aukko. Keittiön ovi on vuoden 1731 mallikirjan mukainen barokkiovi. Kuva on syyskuulta 2023.

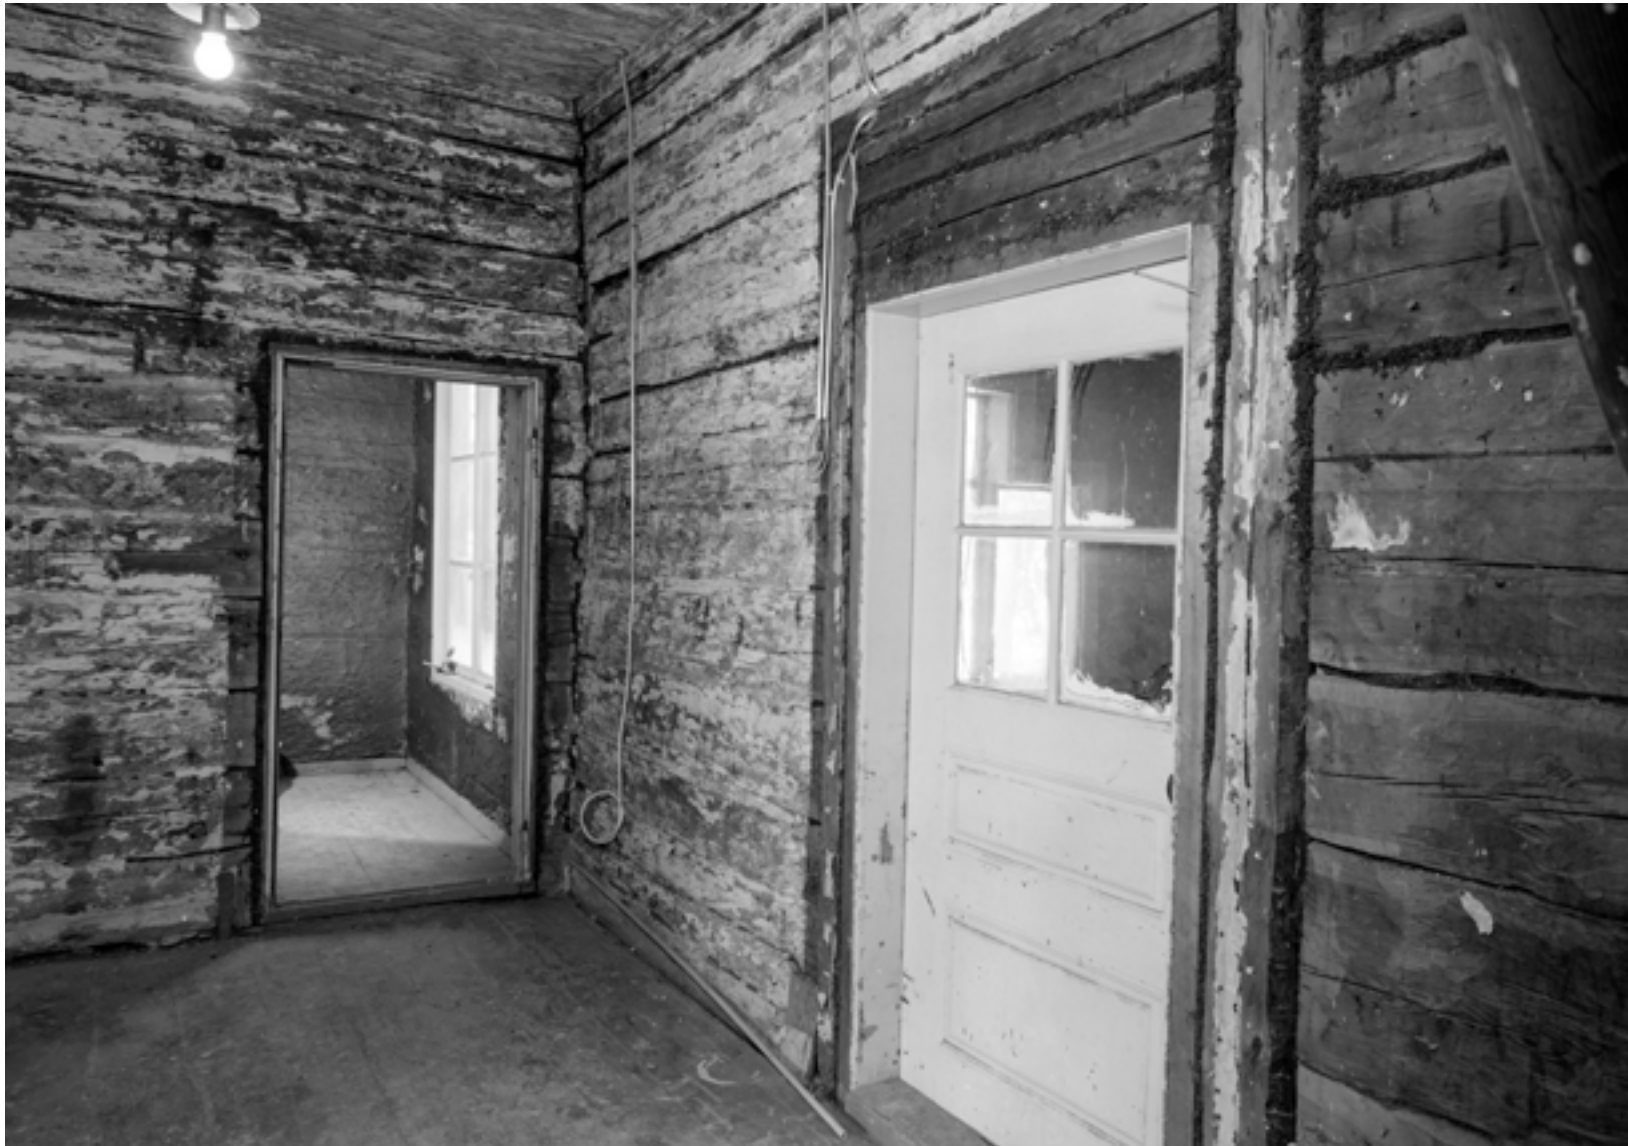
Eteinen helmikuussa 1988. Seinistä on poistettu kaikki vanhat paperit ja tapetoinnit. Eteisen ja pääkuistin h1 välisen oven paikalla on sijainnut alun perin kaksilehtinen ulko-ovi. Oviaukkoa on kavennettu ja madallettu pääkuistin rakentamisen yhteydessä 1800-luvun alkupuolella, kun ovi ja sen yläikkuna siirrettiin kuistiin. Vasemmanpuoleisesta oviaukosta näkyy kamari h3. Kuva: P. O. Welin / MV.

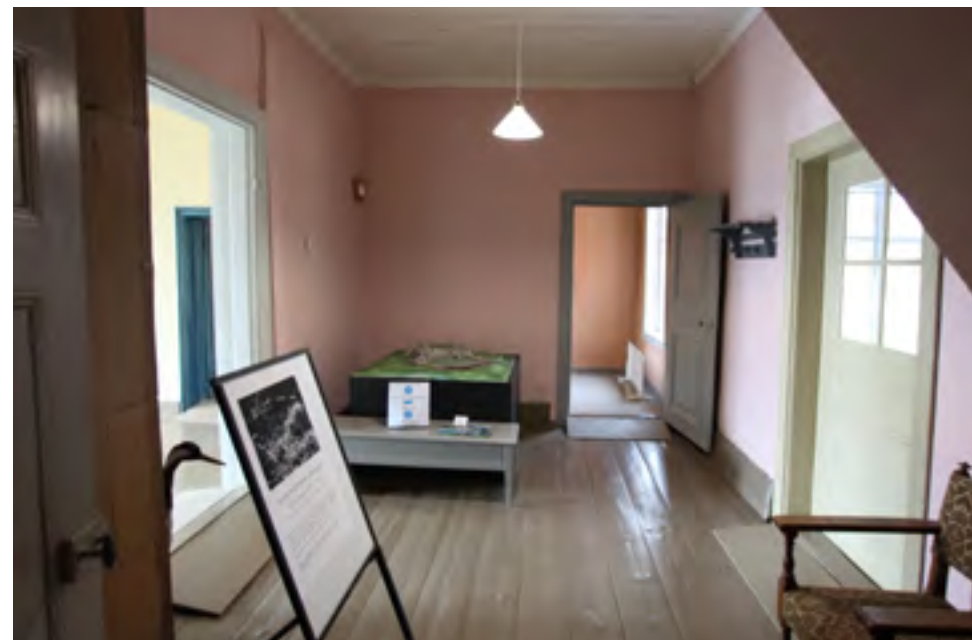
Eteinen vuonna 2022 kohti lounasta. Seiniin kiinnitettiin 1980-luvulla pellavakankaat ja paperit, jotka maalattiin roosaksi. Katosta poistettiin paperi. Katto- ja lattialaudoitukset maalattiin.

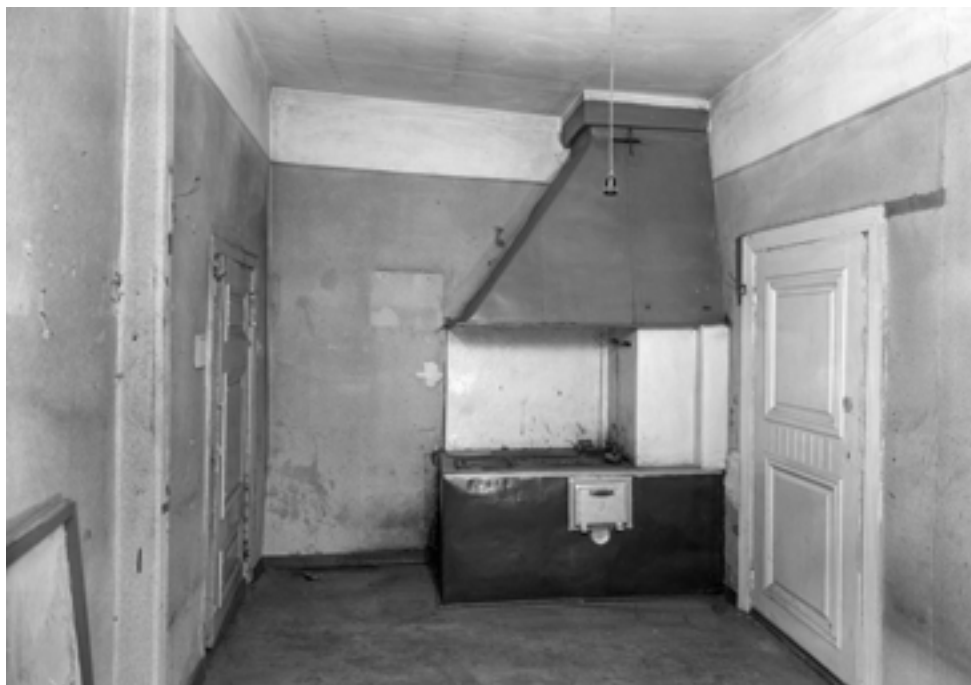
Kamari h3 vuonna 1978. Kulmassa ollut, väliaikaista asumista palvellut liesi purettiin 1980-luvun kunnostustöiden yhteydessä. Vasemmalla näkyy huoneeseen 8 johtava ovi, oikealla huoneeseen 4 johtava ovi. Koillisseinässä oli hirsiseinän päällä kaksi tukipalkkia eli följaria, joista toinen näkyy vasemmalla kuvassa. Katossa oli pahvi. Huoneessa oli lautalattia. Kuva: P. O. Welin / MV.

T-ikkuna vaihdettiin vuonna 1983 kuusiruutuiseksi ikkunaksi. Marraskuussa 1983 päätettiin, että liesi purettaisiin. Katossa oli kosteusvaurioita, jotka korjattaisiin. Jalkalistojen uusimis-

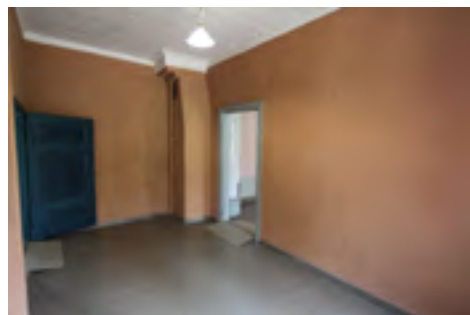
1980-luvun restauroinnin yhteydessä nurkasta on purettu liesi, hormit ja seinät on rapattu savilaastilla. Puretun hellan ympäriltä on uusittu lattialautoja. Kuva on syyskuulta 2023.

**Huone 3:** Hella purettiin. Hormi ja seinät rapattiin savilaastilla ja maalattiin. Lattialaudoitusta uusittiin puretun hellan alueelta. Osa jalkalistoista uusittiin. Lattia ja jalkalistat maalattiin. Katon kosteusvauriot korjattiin. Katosta poistettiin paperi, vaurioituneita lautoja uusittiin. Katto ja kattolistat maalattiin.
