# Kuusiston kartano

MUSEOKSI MUUTTAMINEN

SENAATTI-KIINTEISTÖT

## Kuusiston kartanon päärakennus

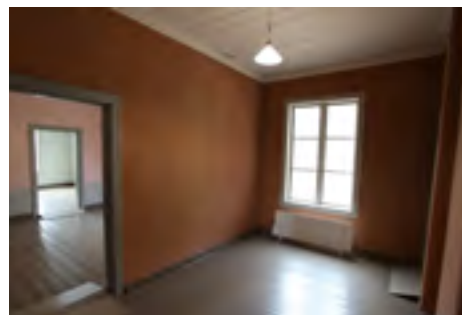
Kamari h3 syyskuussa 2023. Oviaukosta näkyvät kamarit h4 ja h5. Lautakatto on otettu 1980-luvulla paperin alta esiin, kattolaudoitusta on uusittu ikkunapäädyssä, minkä jälkeen katto on maalattu.

Katosta poistettiin paperi ja alta paljastuneen lautakaton kosteusvauriot korjattiin uusimalla ulkoseinän puoleisia lautoja. Laudoitusta ja kattolistat maalattiin liimamaalilla valkoiseksi.

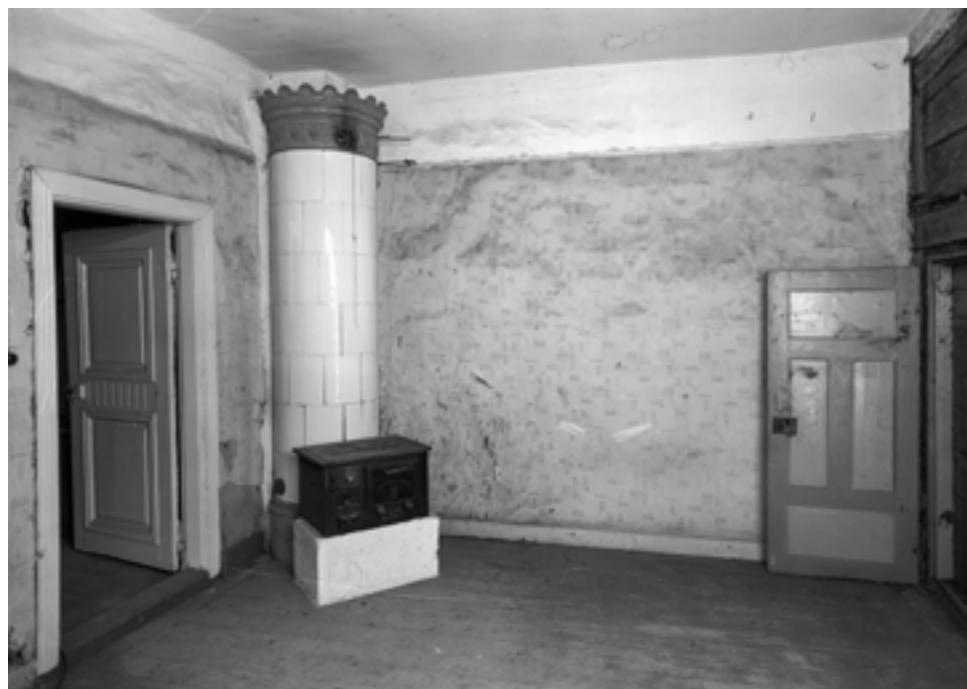
Kamari h4 vuonna 1978. Oikealla näkyy seinän sisältä löydetty barokkiovi. Uunin edessä näkyvä pieni hella purettiin restaurointitöiden yhteydessä. Uuusrenessanssityylinen uuni on 1800-luvun lopulta. Katto oli valkean pahvin peittämä. Kuva: P. O. Welin / MV.

Muita toteutuneita töitä olivat uunin edustalla sijainneen hellan purkaminen, uunin paikkaaminen ja uusien suuluukkujen hankkiminen. Huonetta 5 vastaan ollut, umpeen pantu ovi poistettiin karmeineen ja vanha oviaukko levytettiin. Sisäkaton valkea pahvitus poistettiin. Vuotopaikka kunnostettiin uusimalla ulkoseinän viereiset kattolaudat. Lautakatto ja kattolistat liimamaalattiin valkoiseksi. Lautalattia on uusittu von Essenin aikana (1790–1796).<sup>282</sup> 1980-luvun restauroinnin yhteydessä lattialaudoitus ja 13 cm korkeat jalkalistat maalattiin. Ovet kunnostettiin.

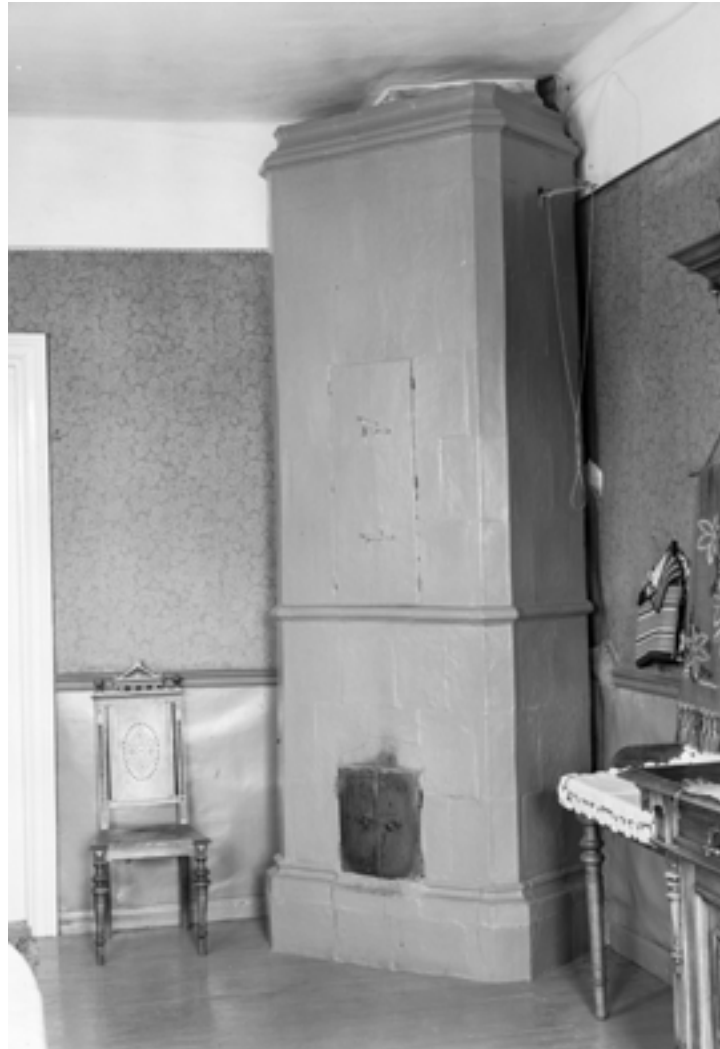
Ruokasalin h8 lasittamaton uuni vuonna 1966. Suorakulmaisen tiililattauinin yläosassa on kaappikomero eli lämmityskaappi. Uunissa on peltinen suuluukku. Ruskean maalin alla oli harmaa, vaalean ruskea ja alinna valkea maali. (Lounatvuori 1966, 10. MV.) Kuvasta käy ilmi, että huoneessa oli tällöin rakennuksen suhteen pituussuuntainen uudempi laualattia, jonka alla ollut vanhempi, poikittaissuuntainen lattialauta on otettu 1980-luvulla esiin. Kuva: Welin / MV.

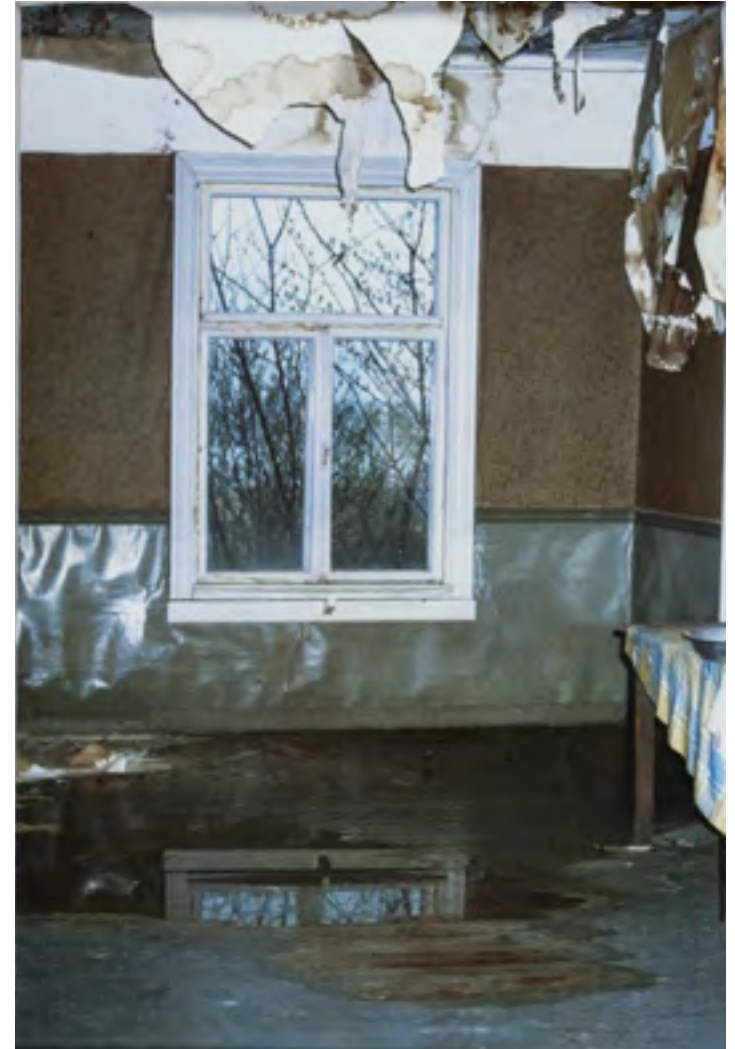
Ruokasali 1970-luvulla, kun katolta valui yläpohjan läpi vettä. Kuvassa näkyy vielä rakennuksen suhteen pitkittäissuuntainen, uudempi laualattia. Kuva: MV.

Vuonna 1978, kun rakennusta tutkittiin, oli erityisesti ruokasali h8 huonossa kunnossa. Katolta vuotava vesi oli vaurioittanut huoneen yläpohja- ja lattiarakenteita.

Rakennuksen suhteen pituussuuntainen uudempi lattialaudoitus purettiin ja vanhat, poikittaissuuntaiset laudat asetettiin vesivauriokorjausten jälkeen paikoilleen ja maalattiin kehyksineen. Lattialaudoituksessa on vuonna 1756 puretun alkuperäisen seinän kohdalla sauma. Jalkalistat uusittiin.

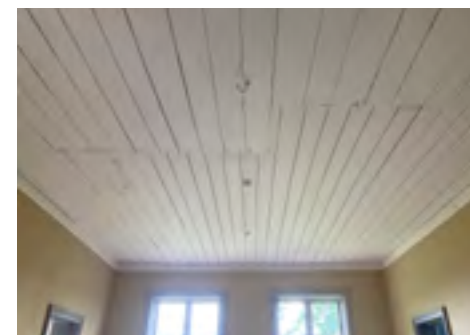
1980-luvulla uusittujen ja vanhojen kattolautojen saumakohdat erottuvat sisäkattosta. Kuva on syyskuulta 2023.

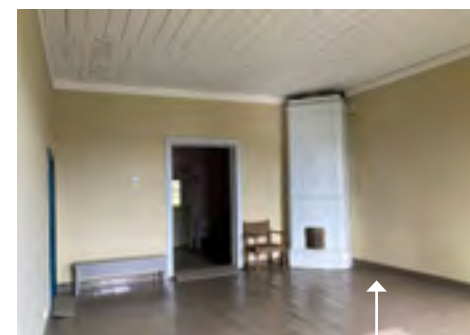
Huoneen lausalattia on mahdollisesti 1700-luvulta. Laudoituksen saumakohdan paikalta on purettu alkuperäinen pitkittäinen väliseinä 1755–1756. Kuva on syyskuulta 2023.

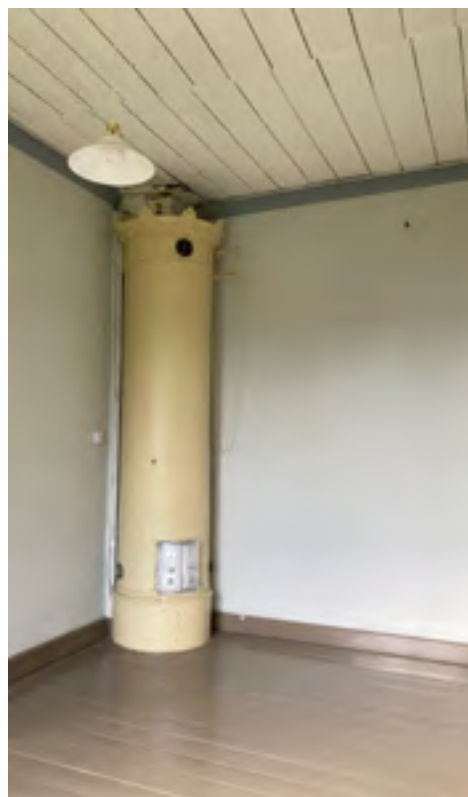
Kabinetin h9 vanha lattialaudoitus ja lautakatto on otettu 1980-luvulla esiin ja maalattu. Katto-  
laudoituksessa on sauma puretun alkuperäisen seinän kohdalla. Listat on uusittu. Uunin runko ja  
kruunu on maalattu samaan sävyyn. Kuva on syyskuulta 2023.

Ainakin jalkalistat uusittiin ja maalattiin. Vuoden 1966 inventointitekstissä kattolistoista ei ole mainintaa, ja valokuvan perusteella vaikuttaisi siltä, ettei niitä myöskään ollut seinien yläosan ja katon paperoinnin alla piilossa. Vaikuttaa todennäköiseltä, että huoneeseen tehtiin vuonna 1988 uudet kattolistat, jotka maalattiin siniharmaaksi.

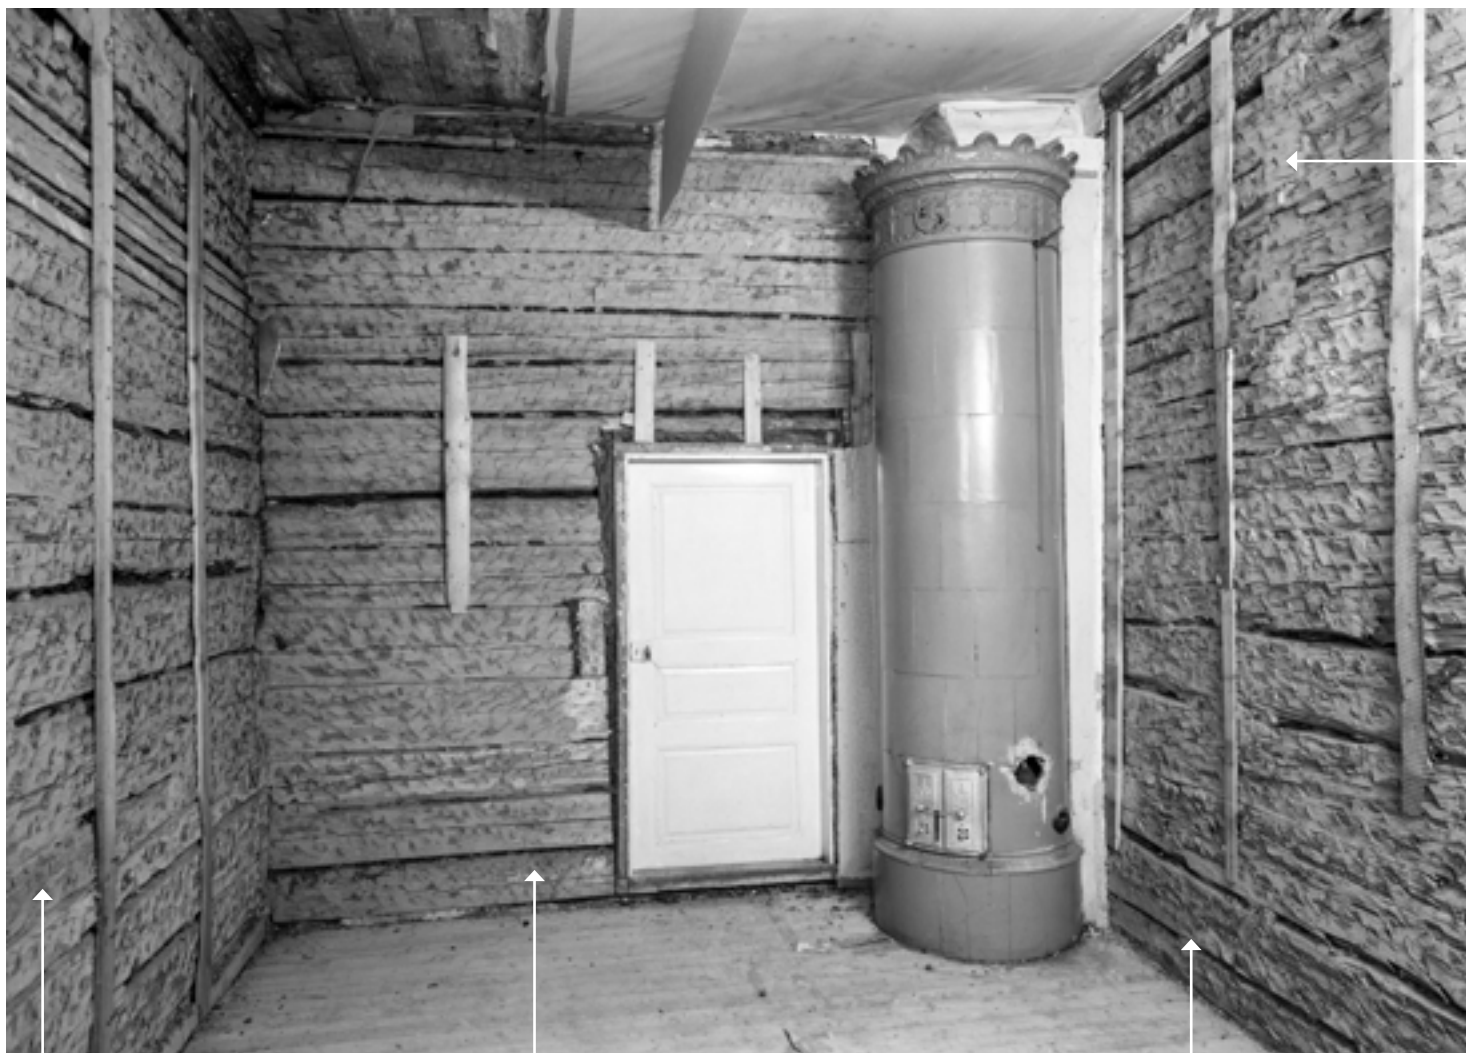
Kamari h10 rakenteiden avaamisen jälkeen vuonna 1978. Seiniltä on poistettu jo vanhat Halltex-levyt ja aaltopahvit tapetteineen, listat on irrotettu. Hirret ovat aiemmin olleet savilaastilla rapattuja. Kuva: P. O. Welin / MV.

Alkuperäisen (1738), vuosien 1755–1756 aikana puretun pitkittäisen väliseinän kohdalla on alkuperäisessä poikittaisseinässä paikkausjälkiä.

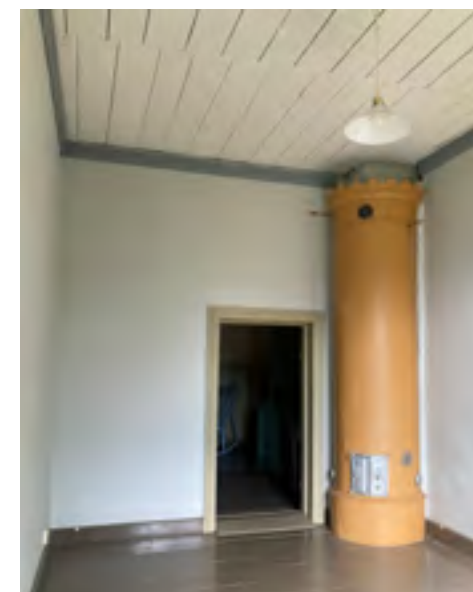
Puretun alkuperäisen (1738) seinän kohdalla on kattolaudoituksessa sauma. Seinät on koolattu ja levytetty vuonna 1988. Oviaukosta näkyy keittiö h13. Kuva on syyskuulta 2023.

Seinistä poistettiin tapetit ja vanhat Halltex-levyt, minkä jälkeen seinät koolattiin ja levytettiin uudestaan. Levyihin kiinnitettiin pinkopahvit, jotka maalattiin liimamaalilla. Museoviraston

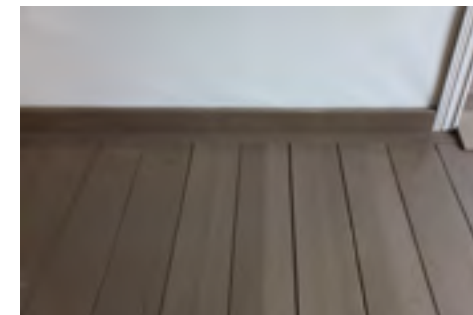
Kamarin h10 lattialaudoitus uusittiin vuosien 1978–1989 restaurointitöiden yhteydessä.

**Mitä restaurointitoimenpiteitä kamarissa h10 lopulta tehtiin?** Lattiasta poistettiin korkkimatto, pinkopahvi, draculamatto ja ponttilaudoitus. Alta ei löytynyt vanhaa lautaa. Huoneeseen rakennettiin uusi lautalattia, joka maalattiin ruskeaksi.

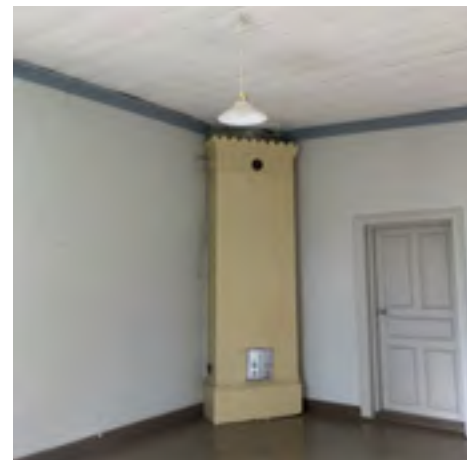
1980-luvulla kamarin h11 seinät levytettiin, kattopaperi poistettiin ja lattialauditus uusittiin. Kuva on vuodelta 2023.

**Mitä toimenpiteitä kamarissa h11 lopulta tehtiin?** Lattialauditus ja jalkalistat uusittiin ja maalattiin.<sup>365</sup> Seinistä poistettiin tapetoidut vanhat levyt, mutta rappaus jätettiin. Seinät koolattiin ja levytettiin. Levyjen päälle laitettut pinkopahvit maalattiin liimamaalilla kesällä 1988 harmaaksi.<sup>366</sup> Kattopaperi poistettiin. Vanha vuoden 1756 kattolauditus maalattiin valkoiseksi liimamaalilla. Vanhat, mahdollisesti kustavilaiset kattolistat irrotettiin ja kiinnitettiin uudelleen ja maalattiin seinien koteloinnin jälkeen. Uuni maalattiin. Ovet kunnostettiin, ikkunat uusittiin.

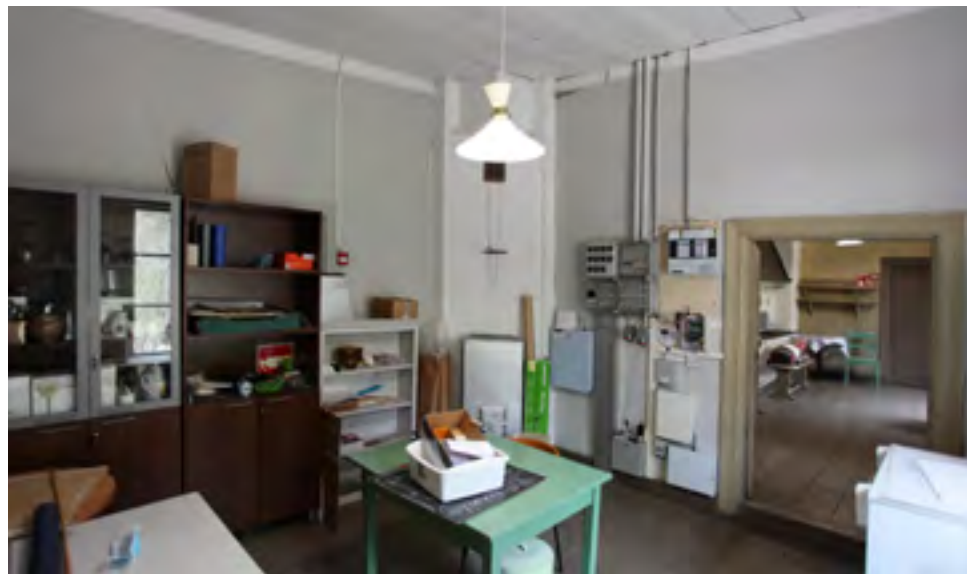
Kamarin h12 seinät koolattiin ja levytettiin vuonna 1988. Etelänurkassa ollut vanha tiilestä muurattu uuni on purettu jo aiemmin. Palomuuria vasten on pieni Rosenlewin valmistama Porin Matti -uuni. Oviaukosta näkyy keittiö h13. Kuva on toukokuulta 2022.

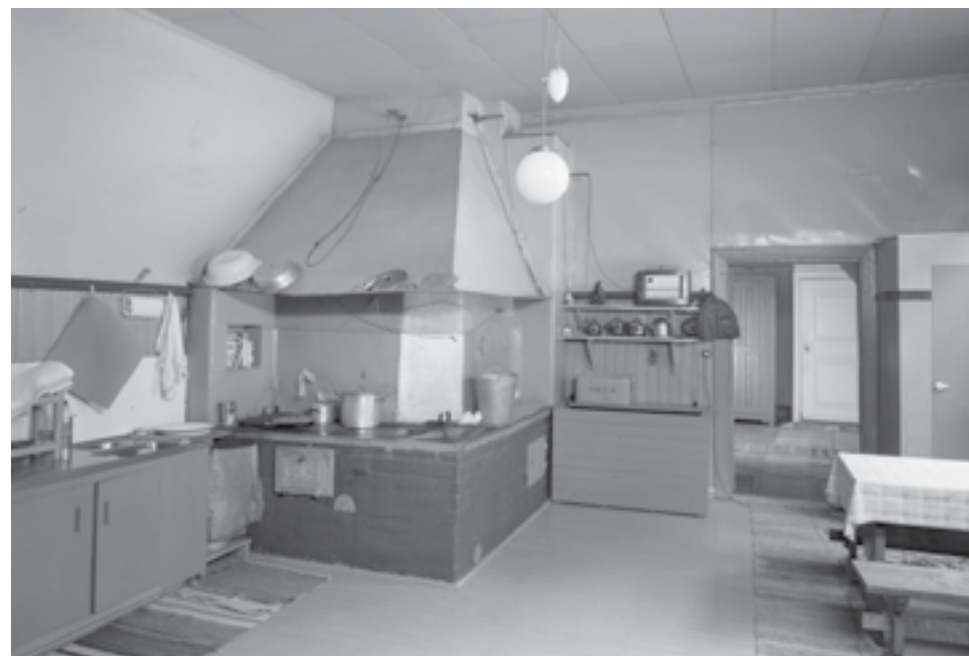
Keittiö h13 vuonna 1966. Kolmella seinällä oli rintapaneelit. Seinien yläosassa oli pahvit ja katossa Halltex-levyt. Vasemmalla näkyvä tiskipöytä ja oikealla nurkassa näkyvä kiintokomero purettiin 1980-luvulla. Oviaukosta näkyy eteinen h2. Kuva: P. O. Welin / MV.

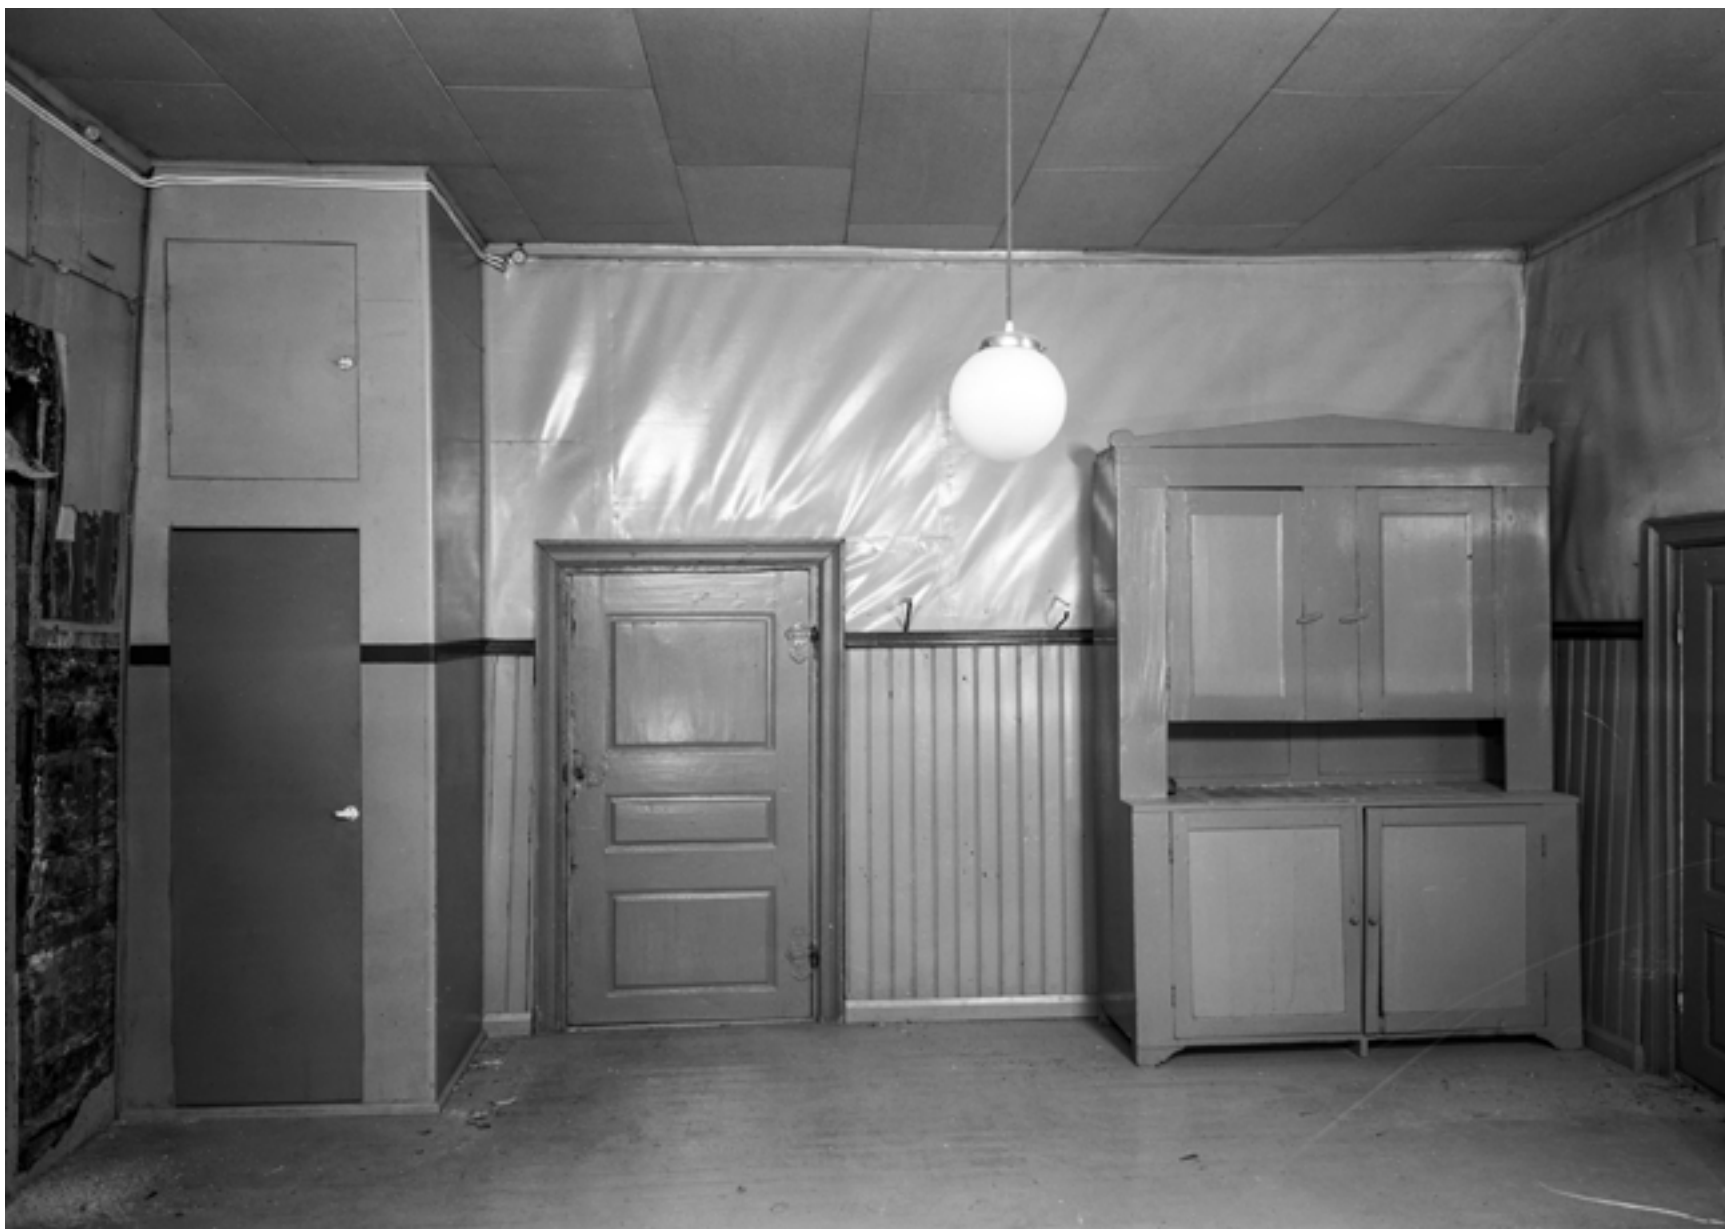
Keittiön koillisseinä ennen avauksia vuonna 1978. Vasemmalla näkyvä itänurkan komero purettiin 1980-luvulla. Kuva: P. O. Welin / MV.

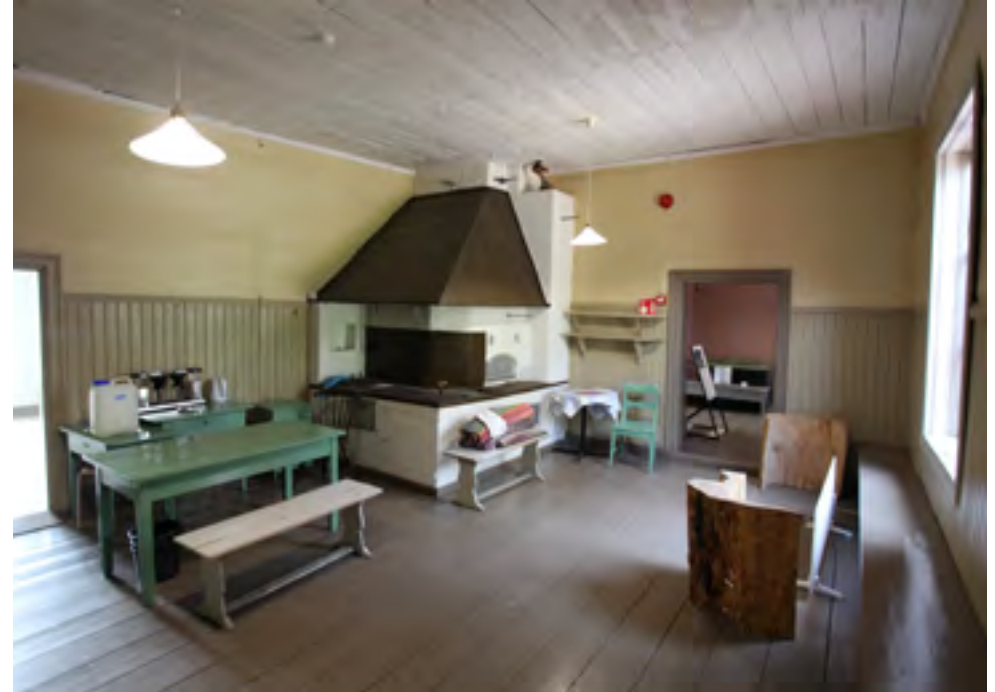
1980-luvulla hella valkaistiin. Lattialaudoitus uusittiin, kattolevyt poistettiin ja kattolaudoitus maalattiin. Kattolaudoituksessa on sauma ja paikkapaloja. Kuva on toukokuulta 2022.

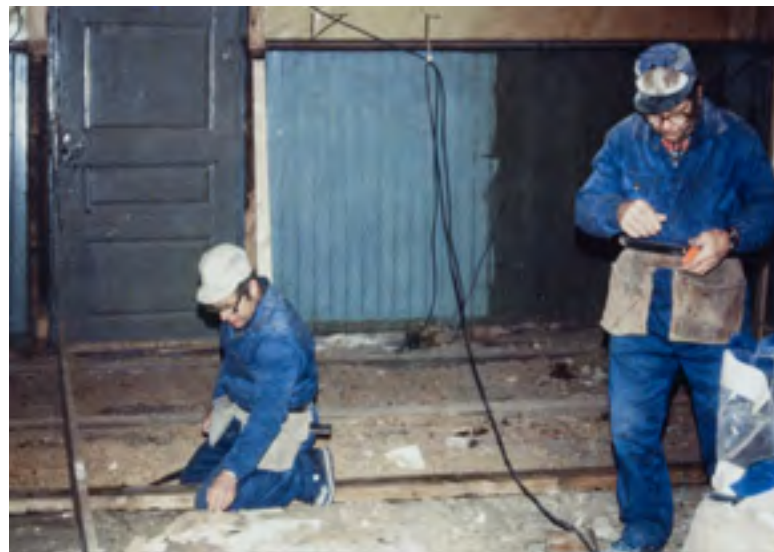
Keittiön lattiavasoja korjattiin. Osa 1800-luvun lopun seinäpaneeleista uusittiin. Kuva: MV.

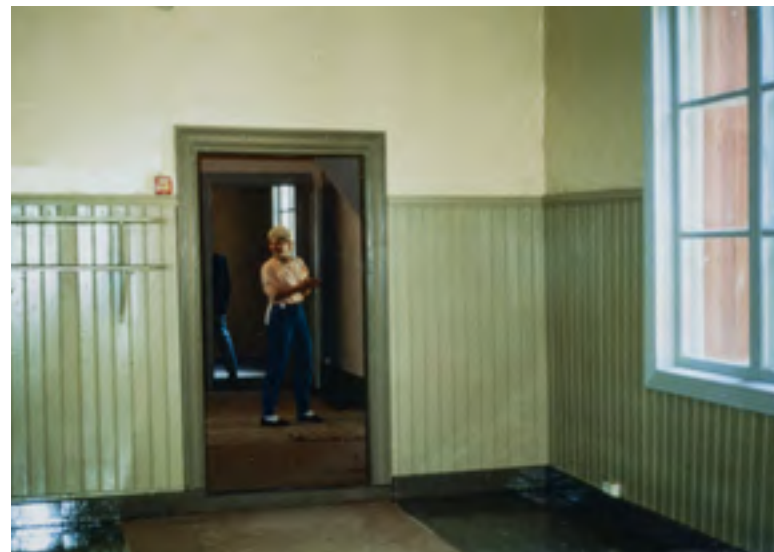
"Keittiö valmiina vastaanottamaan eväidensyöjät ja kahvinjuojat." Valmis keittiö vuonna 1989. Länsinurkan kiintokomero on purettu. Ikkunaseinäänkin on tehty rintapaneelit. Kuva: MV.

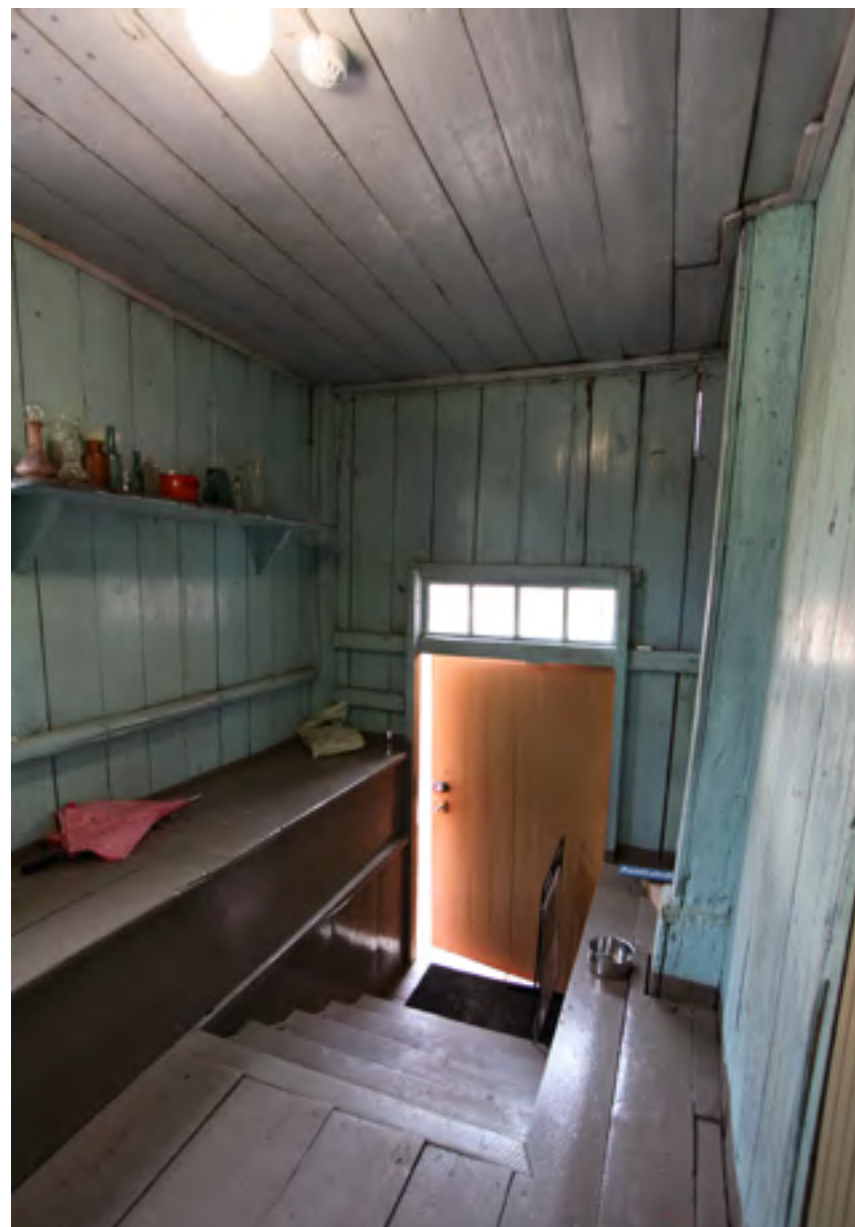
Keittiön kuistin ulko-ovi uusittiin vuonna 1988. Yläikkuna on yhtä vanha kuin kuisti eli 1800-luvulta.

Kuistin osalta toteutettiin kaikki suunnitellut toimenpiteet eli kuisti puhdistettiin ja maalattiin, ulko-ovi uusittiin jäljittäen pääoven tyyliä. Vanhoja ikkunoita ei uusittu. Keittiön kuistista ei ole löytynyt sisäkuvia 1900-luvulta.

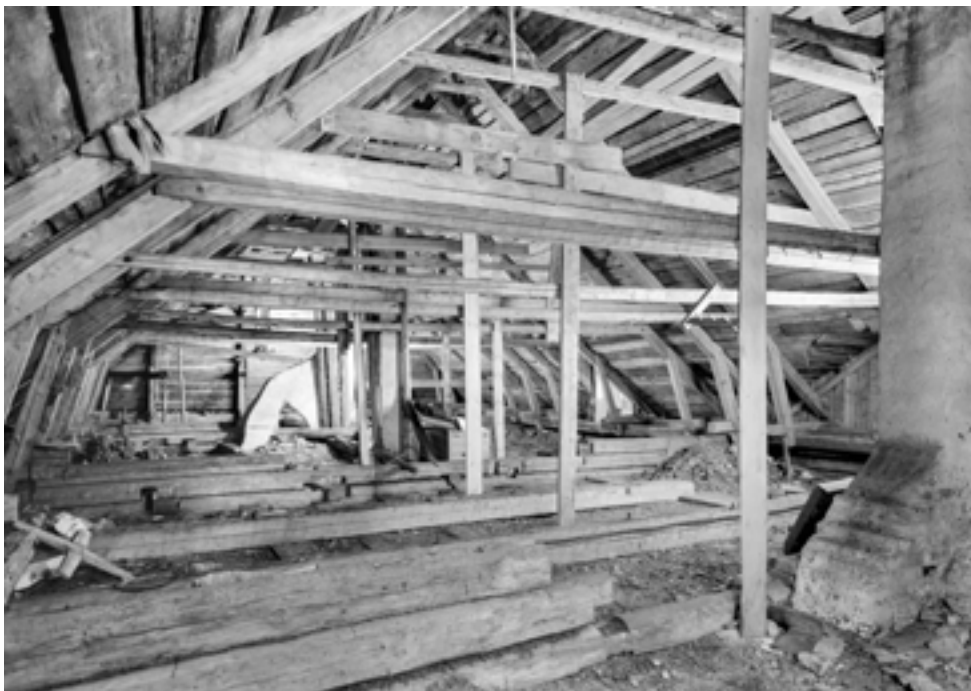
Ullakko ennen muutostöitä vuonna 1978. Vuoden 1756 kattotuoleihin on lisätty tukirakenteita. Vesikaton aluslaudoitus oli tehty entisistä vesikattolaudoista (Kaila 24.3.1982, 1. MV RHO). Kuva: P. O. Welin / MV.

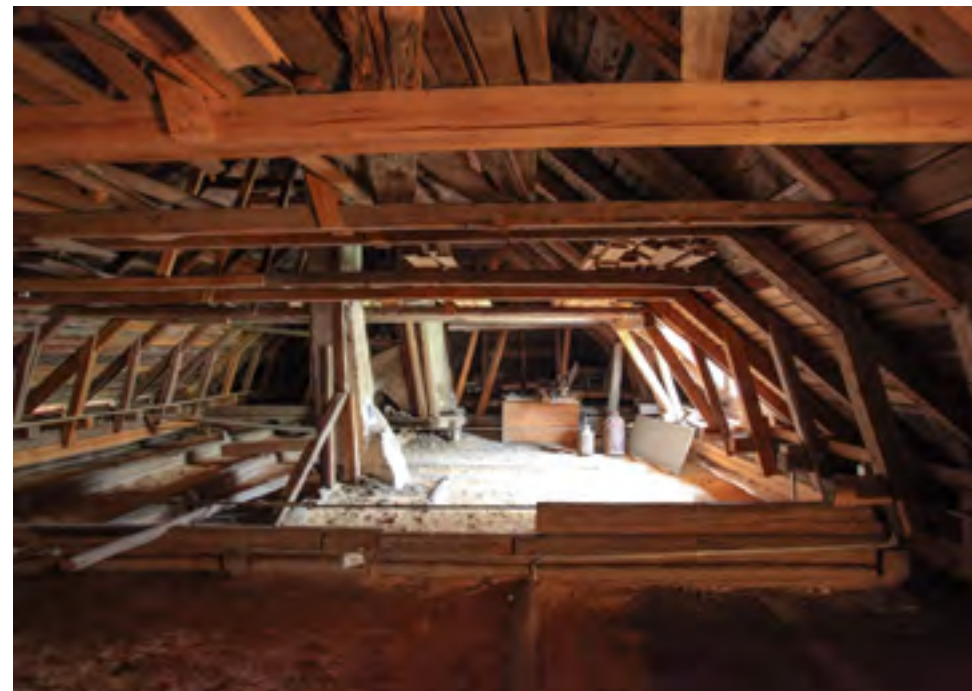
Ullakolle lisättiin 1980-luvulla viisi uutta kattotuolia ja rakenteita vahvistettiin tukiteräksin ja vetotangoin. Kuva on toukokuulta 2022.

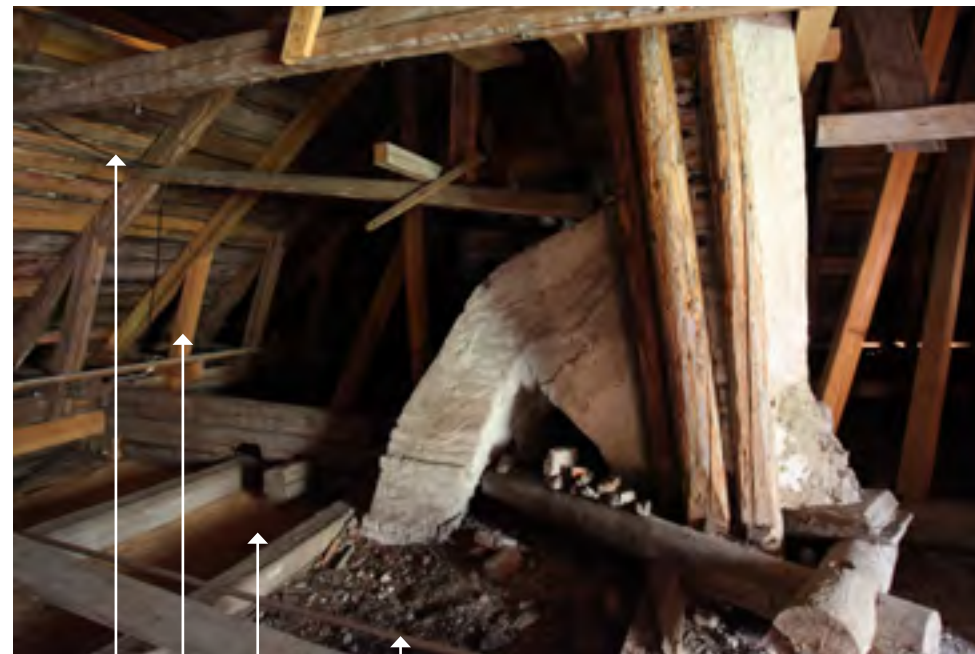
Uusi  
pultattu  
tukihirsi

Uusi kat-  
totuoli

Ullakolla 1980-luvulla tehtyjä muutoksia on  
nimetty tähän vuoden 2022 valokuvaan.

Uutta ruodelaudoitusta, jonka päällä uusi tuohi ja lautakate

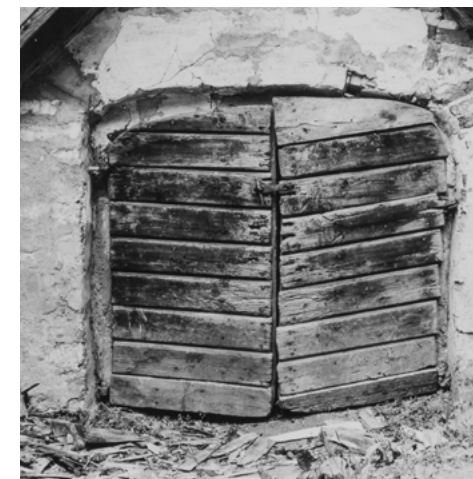
Kellarin huonokuntoinen ulko-ovi vuonna 1966. Kuva: Elias Härö / MV.

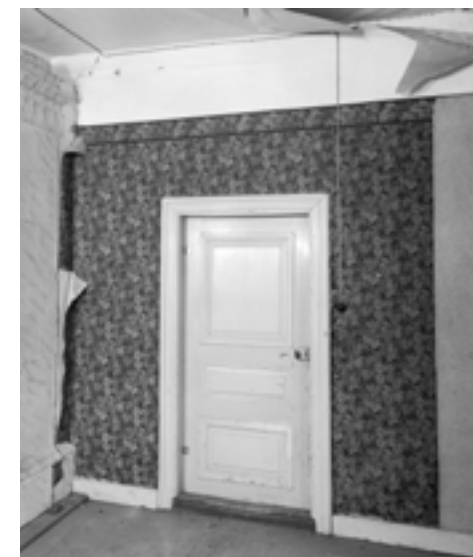
Kulmakamari h6 ja sen repeytyneet seinätapetit vuonna 1978. Kuva: P. O. Welin / MV.
