MIRHAMINTUVAN RESTAUROINTISUUNNITELMA

4.12.2013

Restaurointimestari Marko Huttunen, arkkitehti SAFA
Arkkitehtitoimisto Livady, Hämeentie 4 C II, 00150 HELSINKI
050 530 6300 huttunen@livady.fi 09 348 70501 www.livady.fi

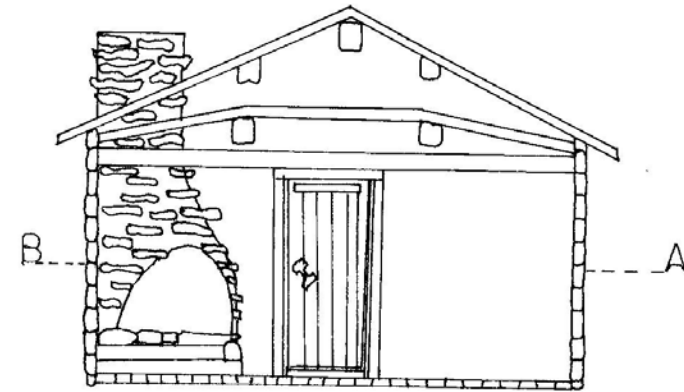
Mahdollisesti rakennuksen siirron yhteydessä laadittu leikkauspiirustus. Piirroksesta puuttuvat rakennuksessa nykyään olevat vesikattovuoliaisten korokkeet, laipiohaljasten kannatuslistat ja sideorren salvaimet. Kuva: Saamelaismuseo Siida.

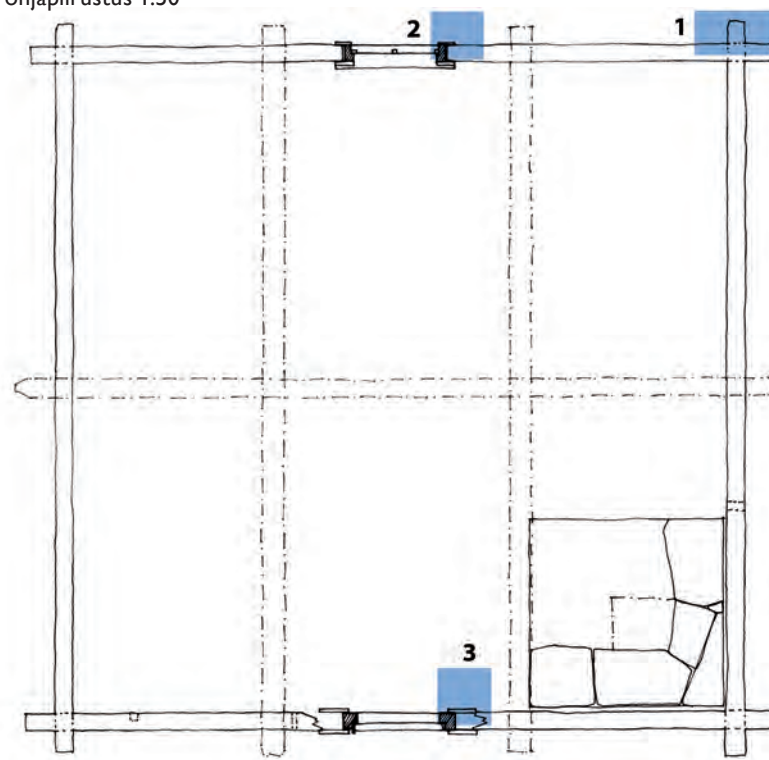
Pohjapiirustus 1:50

1. Luoteisnurkan alla on kivi.

2. Ikkuna-aukossa ei ole karaa eikä karauraa.

3. Oviaukon pielihirsien päissä on poikkileikkaukseltaan W-kirjaimen muotoinen karaura mutta ei karaa. Kirvestyönä muoto syntyy luontevasti, ja tällainen karaura on tasapohjaista helpompi tilkitä.

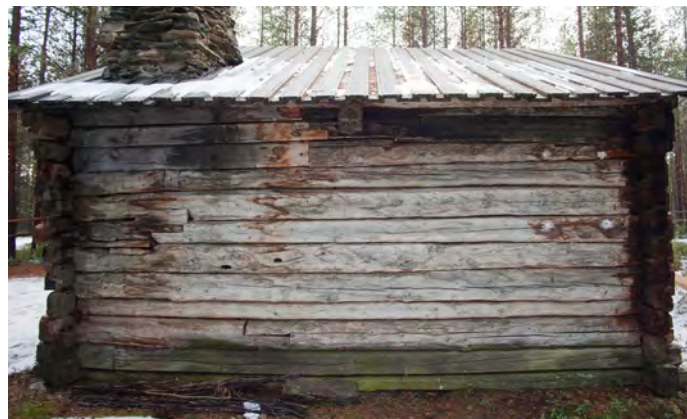
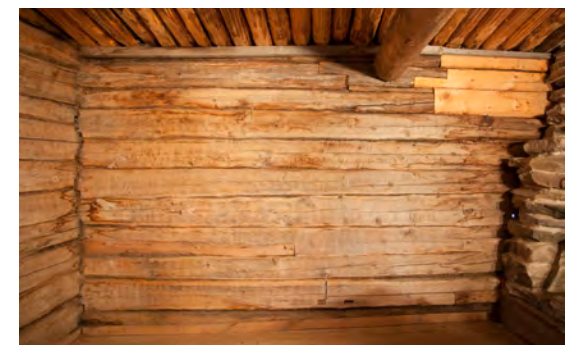
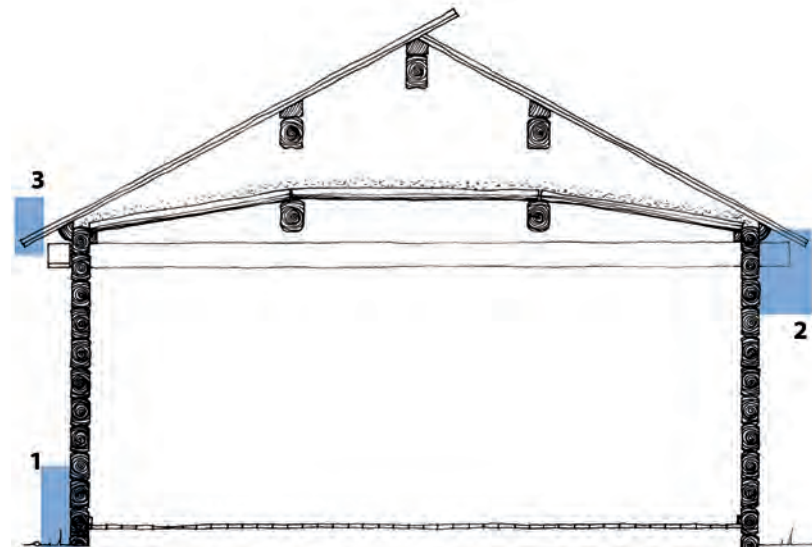
Mirhamintupa syksyllä 2013. Pohjoisjulkisivu ja -seinä.

Sisätalassa vaaleana näkyvä pohjoisseinän hirsipaikkaus väistää kallistunutta takkaa.

Savupiipun läpivienti on vesikaton vuotoherkin kohta. Koko koillisnurkka on pahoin vaurioitunut ja sekalaisesti kokoon kursittu.

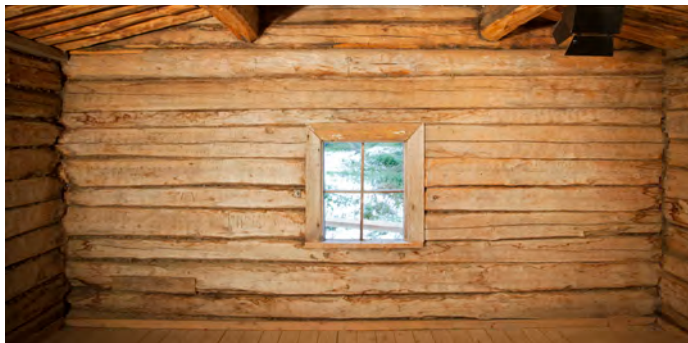
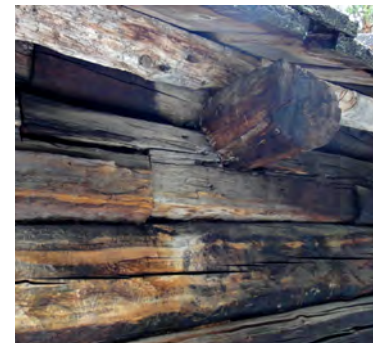
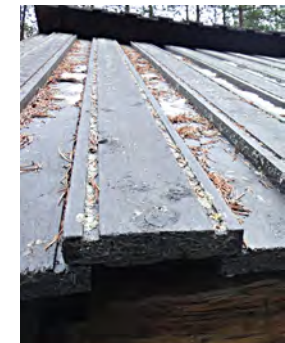
Leikkauspiirros 1:50

1. Sivuseinien alahirret on talotehdasmaisesti tehty puolikkaista hirsistä.

2. Poikkileikkaukseltaan puolipyöreä sideorsi on salvottu kehikon kahteen ylimmäiseen, pätkistä tehtyihin hirsiiin.

3. Nykyinen lomalautakate on ilmeisesti rakennuksen toinen museoaikainen kate. Kate lienee tehty vuonna 1991.

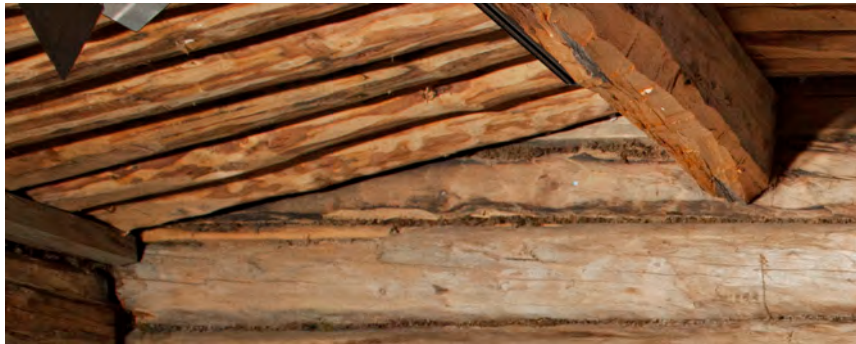
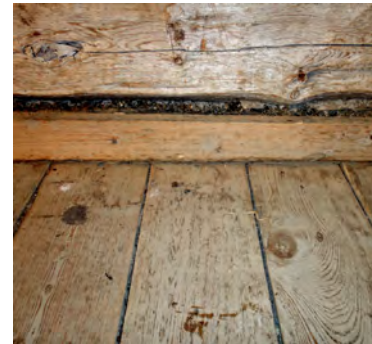
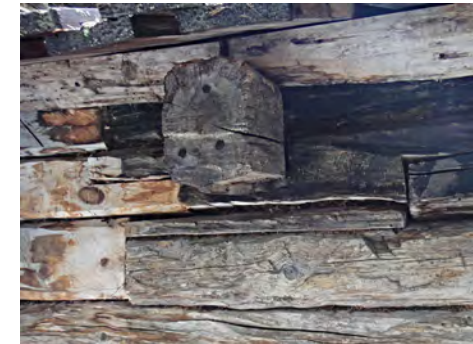
Leikkauspiirros 1:50

1. Laipiorakenne koostuu kahdesta kierrätysshirrestä, seinään lyödystä, sahatusta listasta, halasmaloista ja lasivillasta.

2. Permanto on tehty kapeista ja ohuista, ponttaamattomista laudoista, jotka on naulattu koolinkeihin. Seiniä kiertää kapea lista. Rakenne lienee tehty vuonna 1967.

3. Sideorren päähän on naulattu vanha salvaimen pää. Pään alapinnan muotoilun perusteella pää on ollut alun perin osa kurkihirttä tai yksitaitteista laipiota.

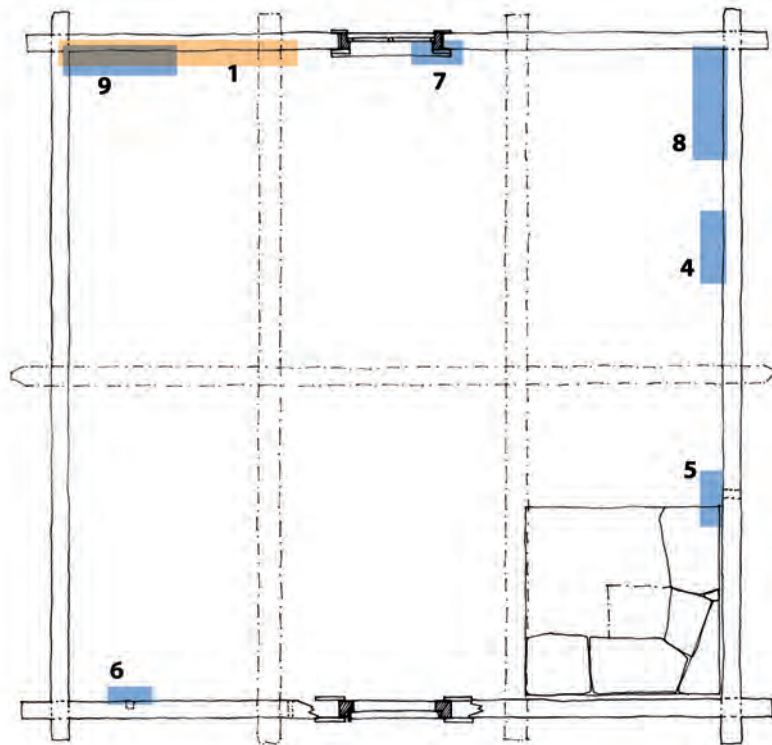
Pohjapiirros
1:50

4. Koloja ja lovi pohjoisseinällä lähellä lattianrajaa.

5. Osittain nykyisen unin taakse jääneen kolon sijainti antaa olettaa, että koloon iskettynä on ollut unin eteen ulottuva kuivausorsi.

6. Kolo itsekin etelä-päässä. Perinteisessä saamelaisuudessa kolo olisi ollut makuulavan yläpuolella.

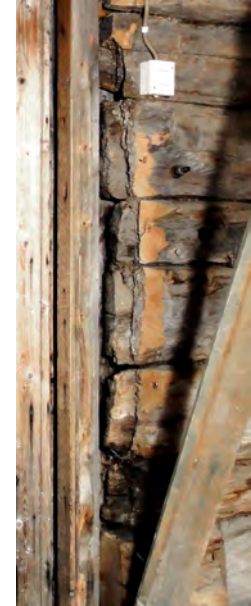
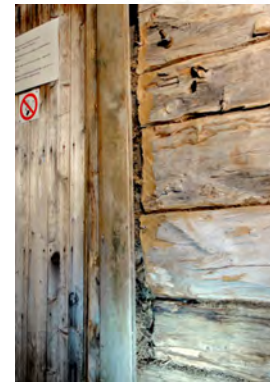
Oviaukon pielihirsiä on aukon eteläpuolella veistetty ohuemmaksi ainakin kahteen otteeseen. Ensimmäisellä kerralla on synnä saattanut olla kirjoitusten poistaminen seinästä. Kirjassaan ”Taka-Lappia” Samuli Paulaharju lainaa tuvan seinällä ollutta järjestysääntötaulua: ”Nimien, puumerkkien y.m. piirteleminen seiiniin tahi muualle tuvissa sekä kaikenlainen muu vahingonteko tuville tahi kalustolle on ankarasti kielletty.” Myöhemmin pielihirsien päitä näyttää veistetyn oven vuorilautojen soveltamisen yhteydessä. Veistäminen on vaurioittanut pahoin pielihirsien päähän tehtyä karauraa.

Hirsikehikon korjauksen yhteydessä kehikkoon palautetaan oviaukkoa tukevat karat. Kunnostetun oven karmit kiinnitetään karoihin puukiiloilla ja tilkkeellä. Liitoksen voi varmistaa pinnoittamattomilla nauloilla.
