PENTALAN RANTA-AITAN KUNNOSTUS

ESPOON KAUPUNGINMUSEON ARKKITEHTITOIMISTO LIVADYLTÄ TILAAMA RAPORTTI KESÄN 2008 KUNNOSTUSTÖISTÄ

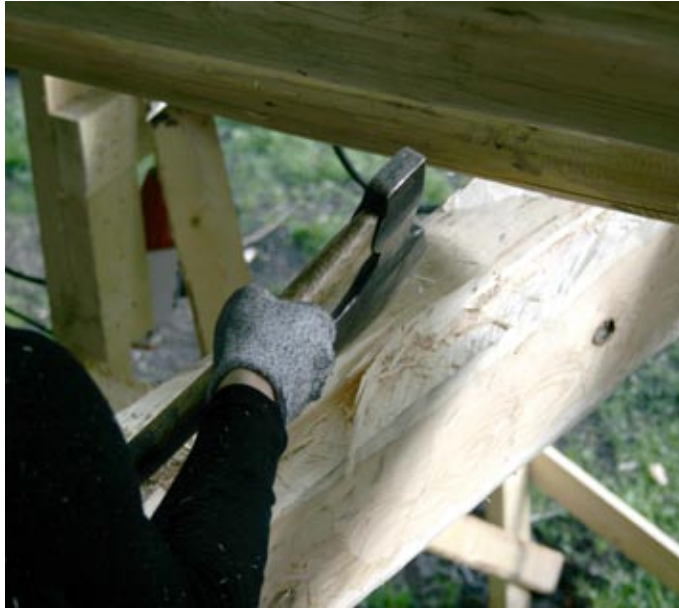
Uuden konsolin yläpinta muotoiltiin räystäslautojen asentamista varten.

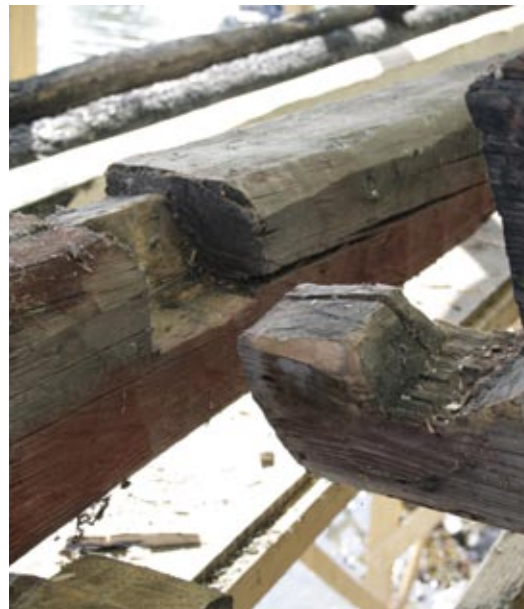
Meren puolen siihirren liitos avattuna.

Rakennuksen rungon kaikki liitokset oli tehty yksinomaan kirveellä.

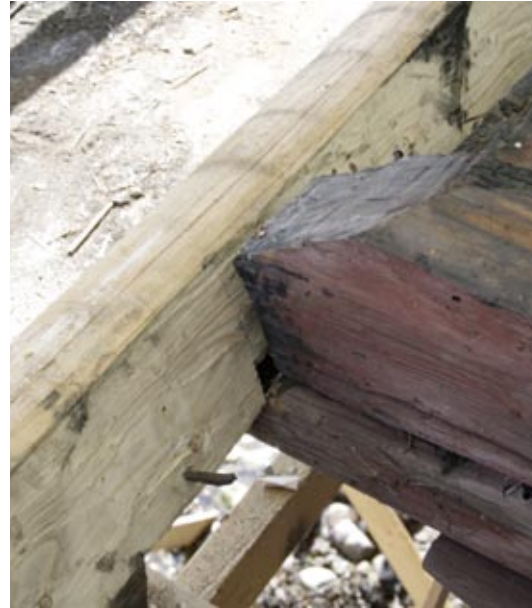
Meren puolen uusi sihirsi paikoilleen
asennettuna.

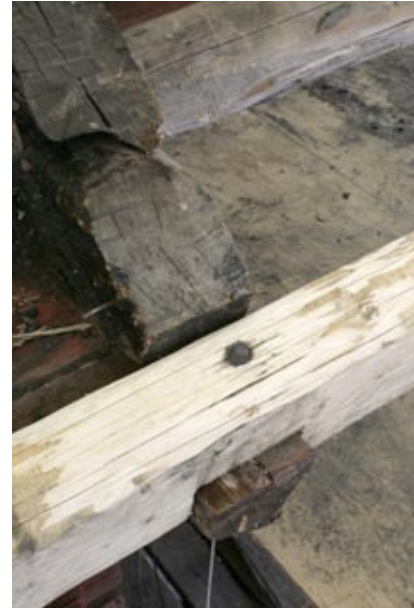
Siihirret kiinnitettiin paikoilleen
takonauloja käyttäen.

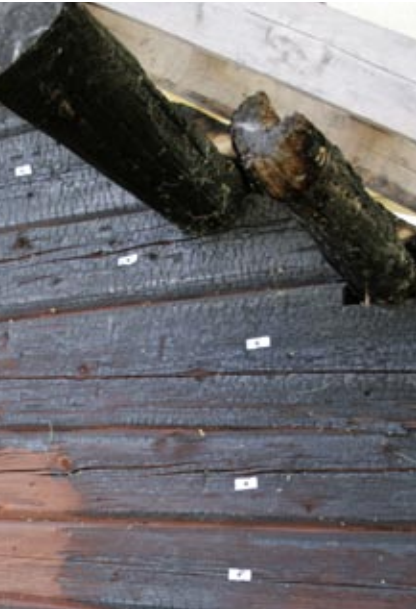
Päädyjen hirret merkittiin ennen purkamista.

Vesikaton vuoliaisista uusittiin kaksikymmentä. Uudet vuoliaiset tehtiin kuusitukeista. Kaksi parhaimmassa kunnossa ollutta vuoliaista merenpuoleisella lappeella säilytettiin.

Työ suoritettiin siten, että rakennuksen molemmat päädyt purettiin ja pystytettiin uudestaan. Kaikki päädyn hirret ja muut säilytettävät osat merkittiin ennen purkamista. Merkinnät tehtiin juomatölkeistä leikattuihin peltisuikaleisiin ja kiinnitettiin ruuveilla.

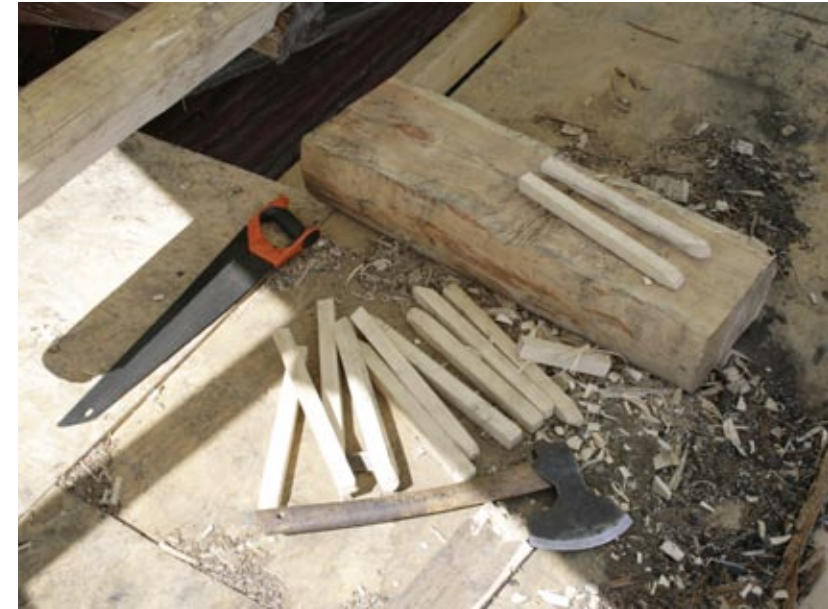
Tapit valmistettiin pääasiassa 28 x 28 mm höylätystä mannystä. Tapit veistettiin sopiviksi 32 mm reikiin.

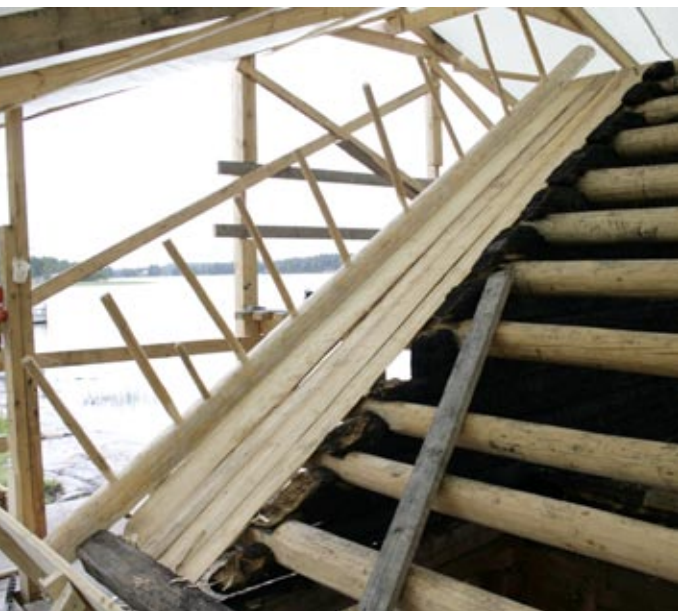
Sarvilauta paikalleen asennettuna.
Kuvassa näkyy myös päätyräystäään
uudet aluslaudat.

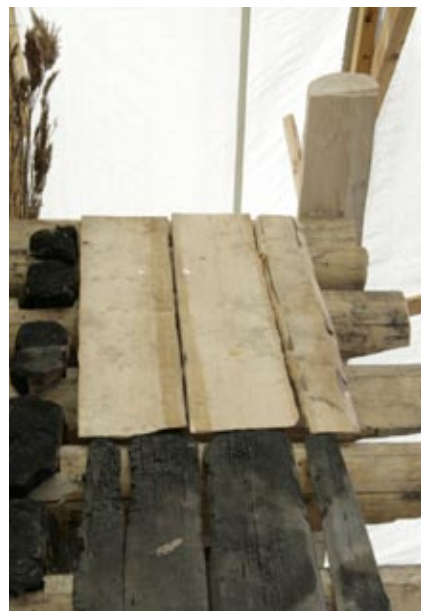
Jatkettuja räystäslautoja länsipäädyssä.

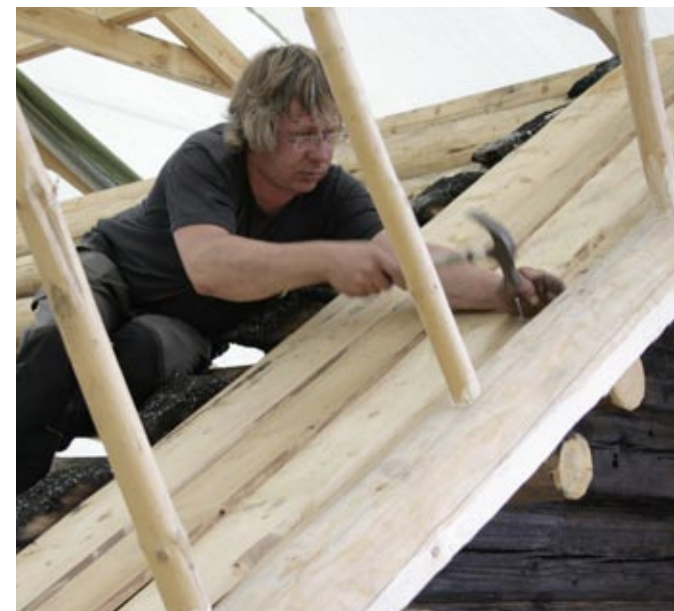
Rannan puoleisille päätyräystäille tehtiin kokonaan uusi aluslaudoitus.

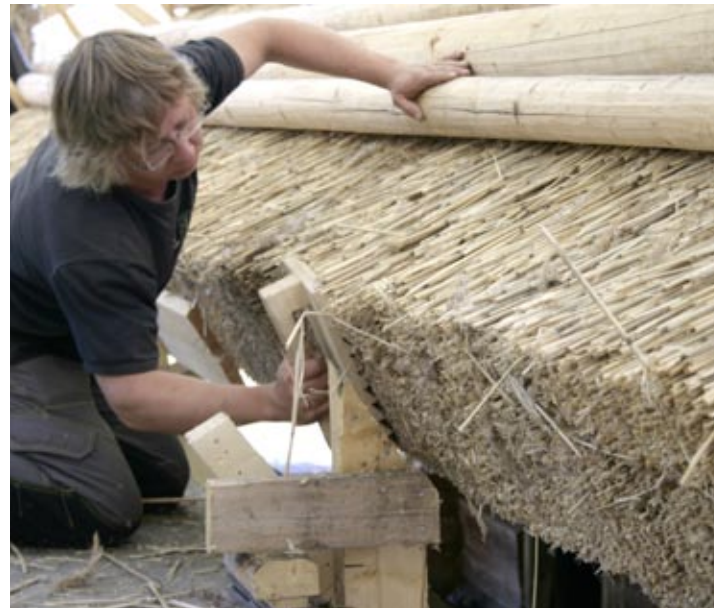
Muottilauδοituksen purkamisen jälkeen räystääs tiivistettiin lyöden ruokoa sisäänpäin tamppilaudalla.

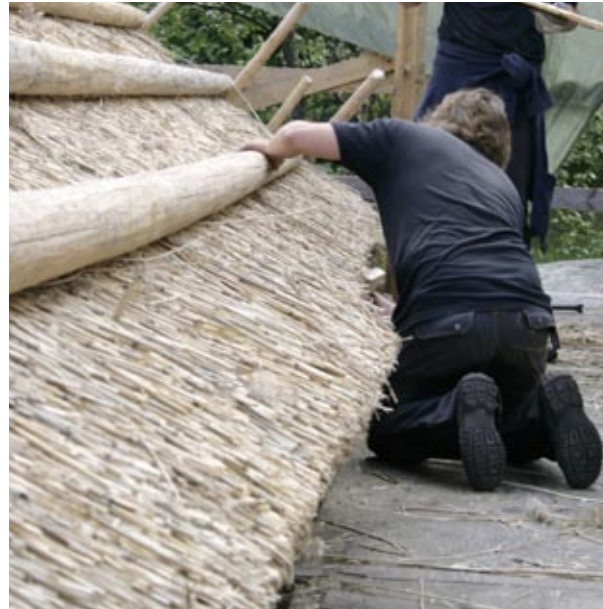
Kattotöiden aikana rannanpuoleinen räystäs pääsi valumaan alas reilut kymmenen senttiä.

Räystään valuma korjattiin tiivistämällä se uudestaan tamppilautaa käyttäen.

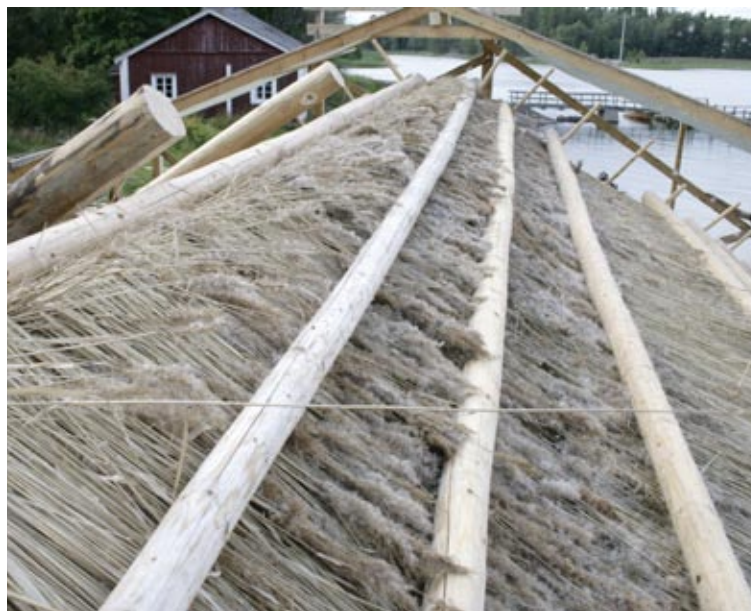
Taivutettujen ruokojen päät painettiin alas painopuitten avulla.

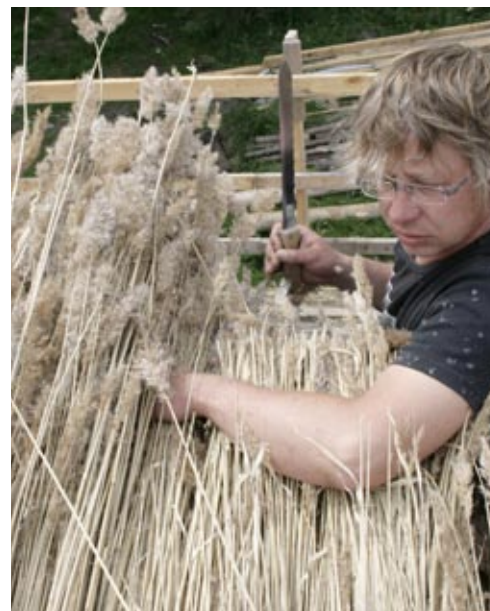
Ruokojen päät leikattiin, jotta kukinnot eivät jäisi näkyviin katon pinnallae.

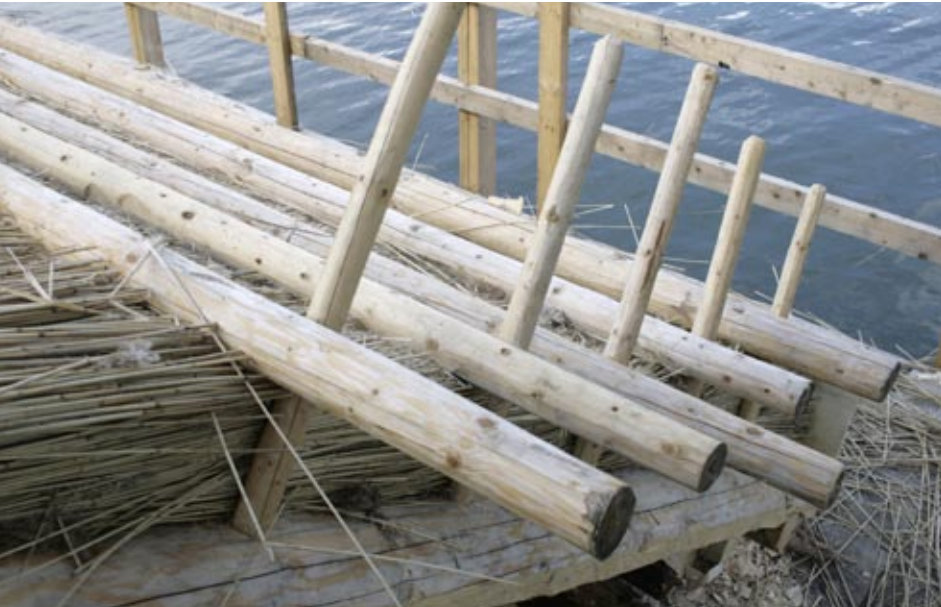
Pitkittäisiä painopuita paikoilleen asennettuna.

Kaikkien pitkittäisten painopuitten latvapääät ovat samaan suuntaan. Näin pyrittiin varmistamaan paksumpien painopuiden mahdollisimman tasainen tukeutuminen ohuempisiin.

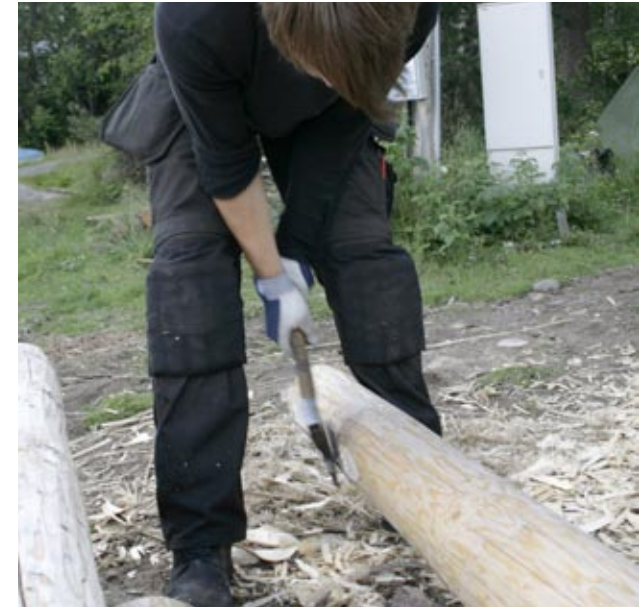
Poikittaisten painopuiden liitoskohdat valmisteltiin maassa.

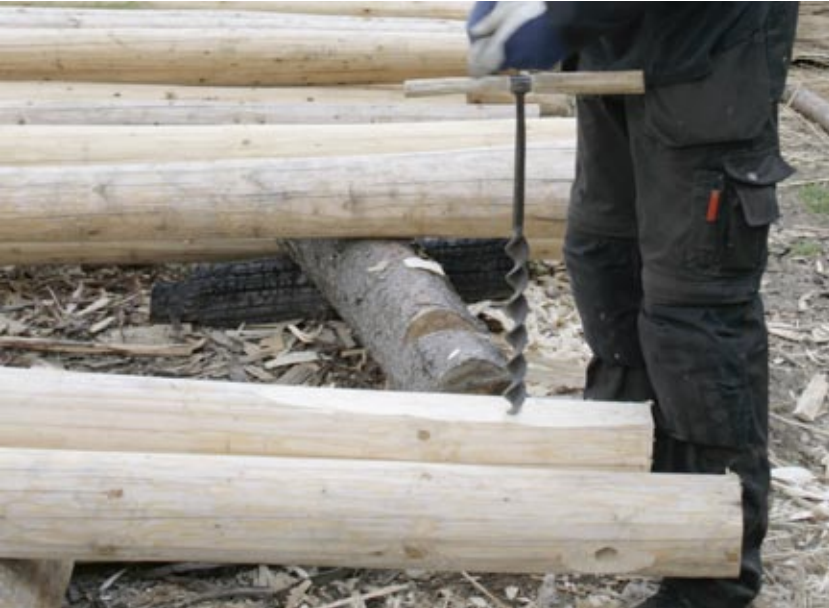
Poikittaisten painopuiden päihin kairattiin reiät katajatappiitosta varten.

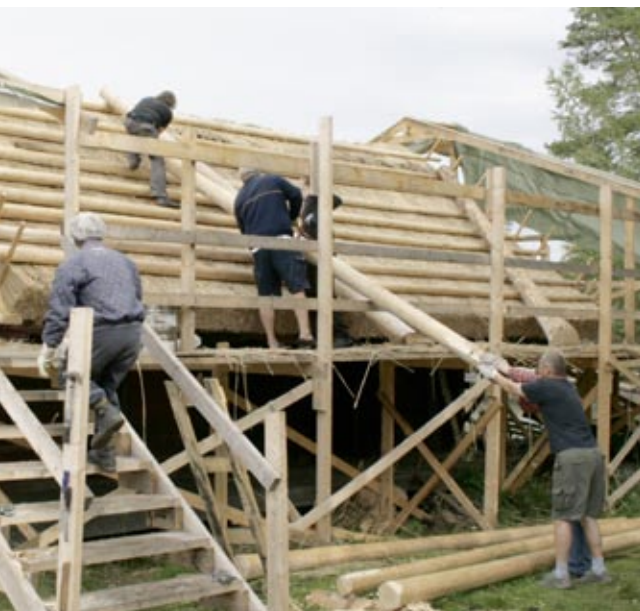
Painopuuta nostetaan katolle.

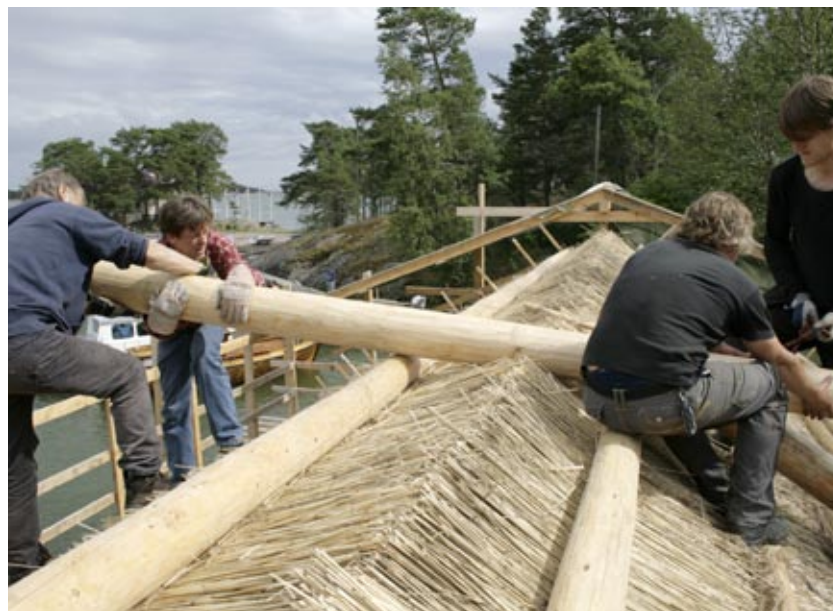
Merenpuoleiset poikittaiset painopuut nostettiin harjan yli.

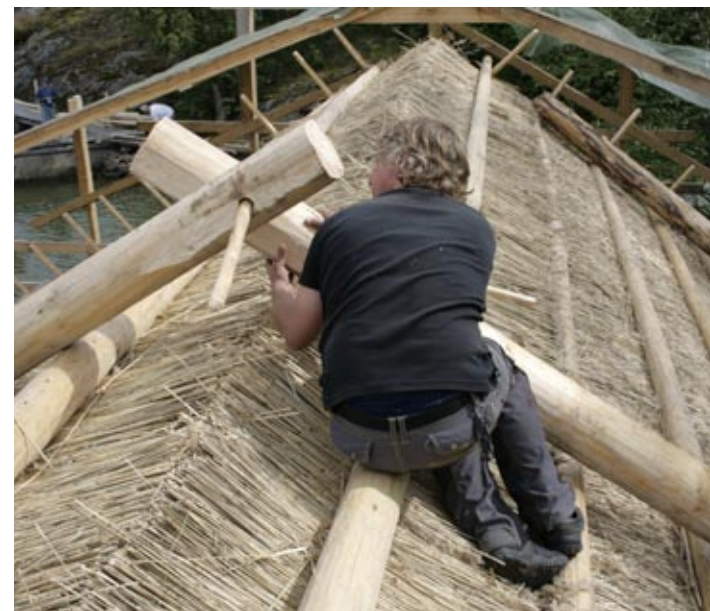
Painopuut kiinnitettiin aluksi väliaikaisin tapein, jotta tarvittaville loveuksille voitiin määrittää paikat.

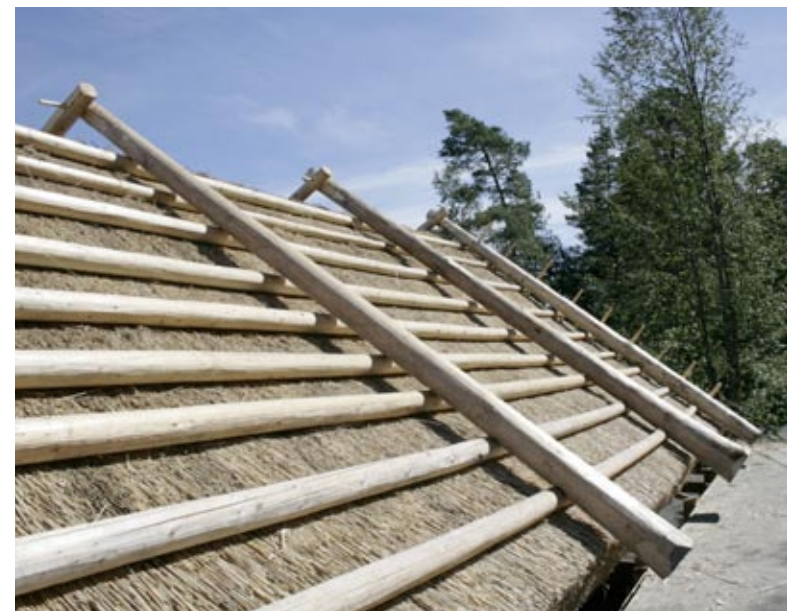
Painopuiden asentamisen jälkeen katto oli valmis.

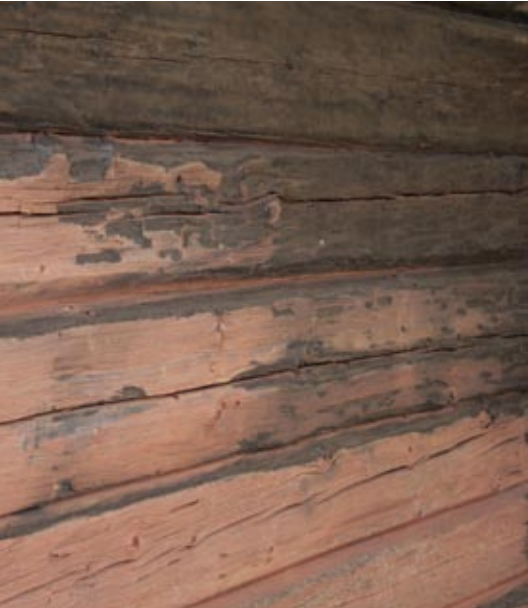
Pentala ranta-aitan hiiltynyt ulkopinta rapsutettiin puhtaaksi.

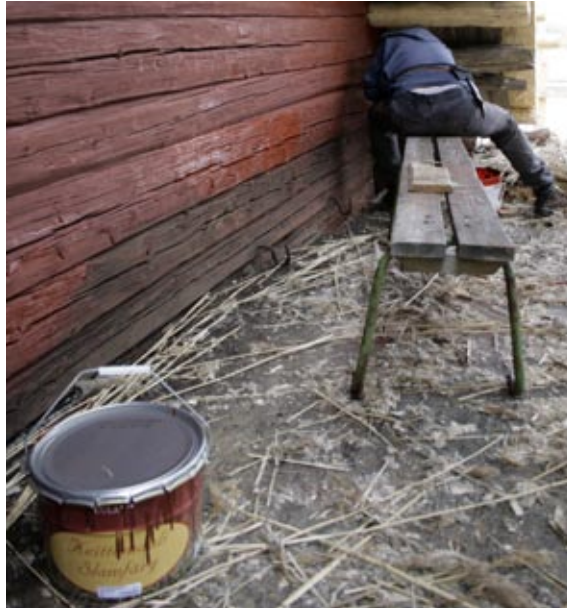
Seinät maalattiin ulkoa punaisella keittomaalilla.
