VUONNA 2022 TOTEUTETUT KUNNOSTUSTYÖT SALLIVAARASSA

Toteutus arkkitehtitoimisto Livady Oy:n korjaustyöselostuksen pohjalta. Toteutuksesta vastasi Entisöinti Rinne Oy. Työt suoritettiin 13.6- 1.7.2022 välisenä aikana.

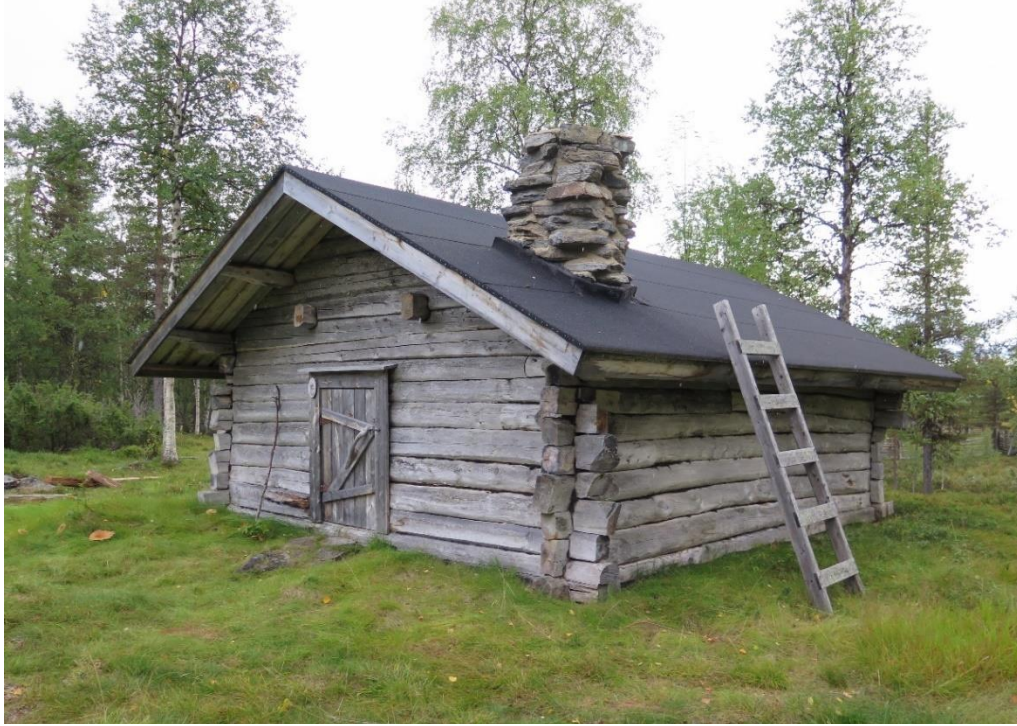
Lattiarakenteiden avauksessa selvisi, että lattiassa oli osittainen hiekkatäyttö, jonka seassa oli myös paljon orgaanista ainesta. Lattianiskat olivat osittain maatäytön sisässä ja niissä havaittiin pitkälle edennyttä lahoa. Uunin vierellä myös lattialaudoissa ja betoniperustuksen ympärillä olevissa hirsissä oli lahoa.

Kuva 2 Antti Maggan kämppä. Kuva Siiri Tolonen

Alapohjasta poistettiin maa-ainesta niin, että uudet lattianiskat saatiin asennettua kivien päälle irti maaperästä. Maa-aineksen poisto toteutettiin maltillisesti, niin ettei alapohjaan muodostuisi syviä vettä kerääviä painanteita. Näistä syystä oviaukon ja uunin edustalla lattian pinnan korko nousi noin 10–20 mm. Lattian koron nousu ei vaikuttanut olennaisesti tulisijan ulkonäköön. Uunin vierustalla muutamia lattialautoja uusittiin lahonneilta osiltaan. Betonista uuninperustusta ympäröivien hirsien vauriot eivät aiheuttaneet toimenpiteitä. Kämppään asennettiin uudet lattialistat ja listoituksen taakse jyr sijäverkko.

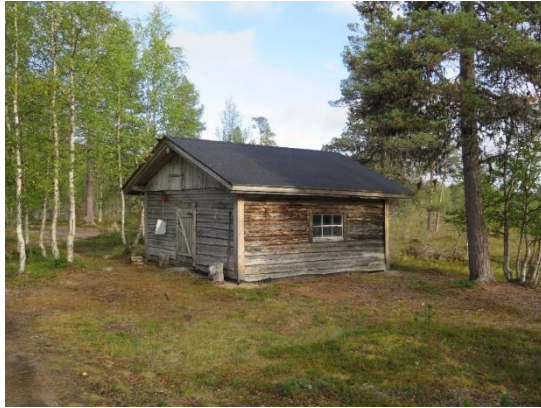
Lattialautojen alle oli asennettu tervapaperi ja mineraalivillaeristeet. Alapohjarakenne oli muutettu rossipohjarakenteiseksi ja se oli irti maasta noin 200 mm. Niskojen välissä eristeen kannattimena oli puukuitulevy ja eristetilaan oli asennettu myös jysijäverkkoa. Alapohjarakenteet todettiin hyväkuntoisiksi ja sieltä poistettiin mineraalivillaeristys. Lattialaudat ja listat palautettiin paikoilleen. Listojen taakse asennettiin jysijäverkko. Ikkuna kunnostettiin irrottamalla vanhat kitit ja lasit. Puite kyllästettiin pellavaöljyllä, jonka jälkeen lasit kiinnitettiin takaisin paikoilleen perinteistä pellavaöljykittiä käyttäen. Maalaus suoritettiin perinteisellä pellavaöljymaalilla. Maalina käytettiin korjaustyöselostuksesta poiketen Allbäckin pellavaöljymaalialia sävyssä hopeanharmaa. Tämä oli lähin korjaustyöselostuksessa määritettyä Uulan 8509 Jäkälä sävyä vastaava. Kämpän alapohjan tuuletusratkaisun vaurioituneita bitumiaaltolevyjä poistettiin ja korvattiin kivilatamuksella.

Kuva 7 Iisko Nakkäläjärven kämppi. Kuva Siiri Tolonen
