SOTKAMON KIRKKO

rakennusperintökohteen alustava rakennetutkimus

kenttätyöt 18.–20.10.2016, raportti 10.11.2016

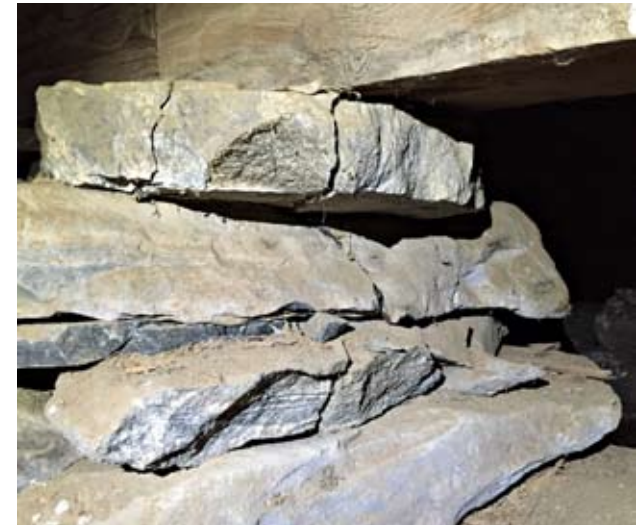
Yllä: Eteläisen ristivarren eteläpäädyn pilasterien päällä kulkeva palkki on taipunut ikkunoiden yläpuolelta paikasta, johon siirtyy vesikaton kuormia poikittaisesta palkista. Yllä vasemmalla: Alkuperäisessä Oldenburgin suunnitelmassa kyseiseen kohtaan on merkitty pilasterit. Vasemmalla: Epäonneksi juuri pilarin ELI peruskiviladelmä ei ole aivan pilarilinjan keskellä. Alla: Taipuman johdosta pilareille ELI ja EI on siirtynyt lisäkuormaa, joka on aiheuttanut pilarien perustuksissa kiven murtumista.

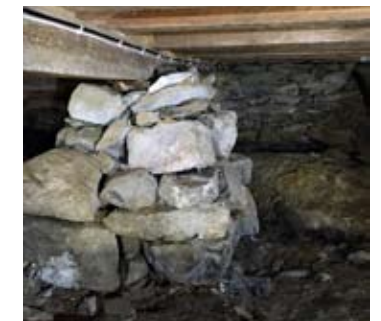
Alla: Luoteissisänurkassa vettä näyttää ajoittain tulvivan melko vuolaana purona myös kivijalan ali alapohjaan, jossa virtaava vesi syö hiekkaa sekä kivijalan että pilarin LPI kiviladelman alta.

Yllä: Kuvassa äärimmäisenä vasemmalla oleva pilari LPI on silmämääräisesti arvioiden vajonnut.
Vasemmalla ja alla: Kirkon maapohjaan tulviva vesi katoaa maan alle pilarin LPI peruskiviladelman kohdalla.

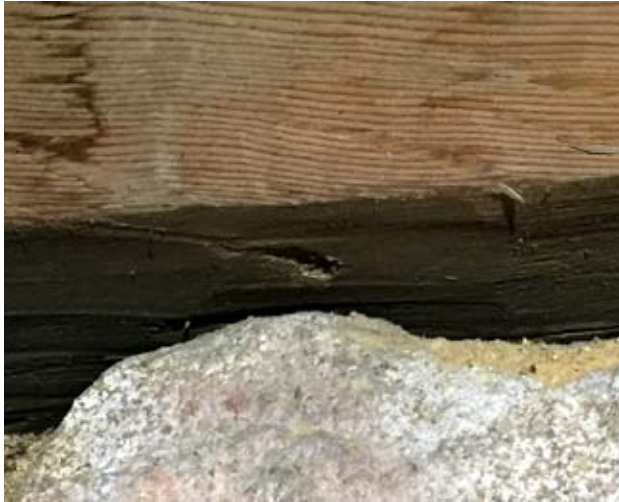
Pohjoisen ristivarren länsiseinän alla olevassa kivijalassa on painuma. Painuman syynä lienee ristivarren ja länsipäädyn välisen sisänurkan maapohjan märkyys, joka johtunee viallista sadeveden ohjaujärjestelmästä.

Vasemmalla yllä: Painunut kivijalka ei enää kannata lattiapeltä.

Vasemmalla: Pohjoisen ristivarren länsiseinän alla oleva kivijalka on painuessaan halkeillut.

Yllä: Sisänurkan pilari näyttää painuneen kivijalan mukana.

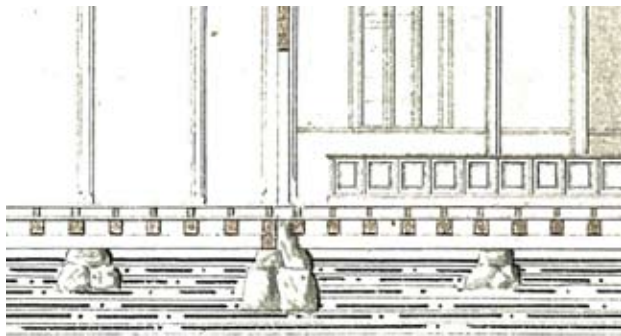
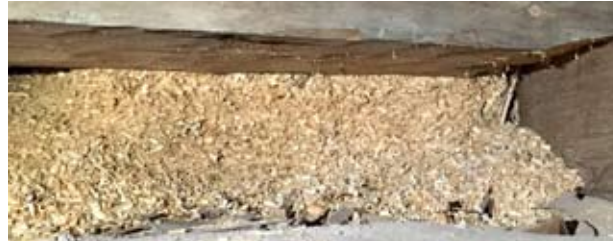
Vasemmalla: Peruskiviladelmia ja alapohjarakennetta kuvattuna kirkon keskikäytävän kohdalta länteen päin.

Alla: Ote leikkauspiirustuksesta vuodelta 1954. Toteutunut rakenne noudattaa hyvin alkuperäistä suunnitelmaa.

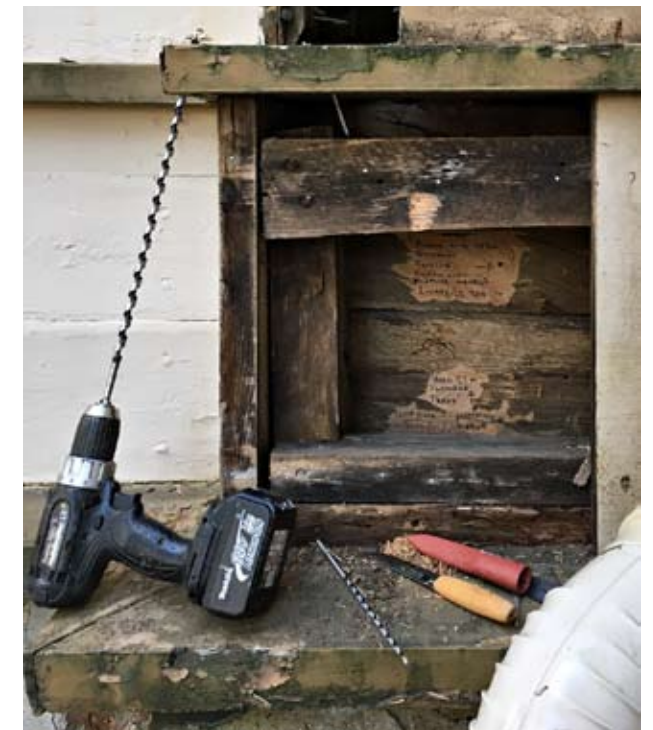
Alla vasemmalla: Julkisivulaudat on höylätty korkealuokkaisesta hongasta. Ulkoverhouksen vauriokohdat liittyvät enimmäkseen lautojen harvoin jatkoskohtiin. Oikein hoidettuna verhous tulee kestäämään jopa satoja vuosia. Alla: Ainoat havaitut lahovauriot sijoittuivat ulkoseinien luoteiseen sisäkulmaan: syöksytorvi lienee vuotanut seinään nurkkakotelon kohdalla. Muita todennäköisiä lahovauriopaikkoja ovat kiviportaiden taakse jäävät seinän osat sekä monin paikoin vaaka-asentoon kääntyneet alavesilistat sekä niiden takana olevat rakenteet.

- Pohjoispuolen ristipäädyn ulko-oven alla on osittain vanha ja osittain käynnissä oleva lahovaurio.
- Luoteisen sisänurkan lahovaurio.
- Sakastin lattiarakenteet ja seinärakenteet keskuslämmityspiipun kohdalla tulee tarkastaa.
- Seinärakenteet ulkoportaiden kohdalla tulee tarkastaa.
- Vaaka-asentoon kääntyneiden alavesilistojen sekä niiden takana olevien rakenteiden kunto tulee tarkastaa.

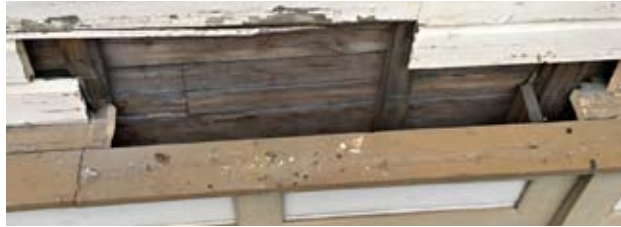
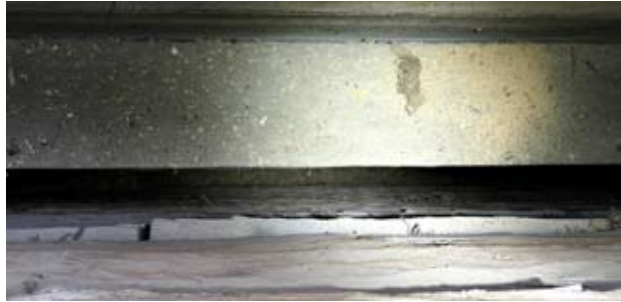
Eteläsivun päätykolmio

Vasemmalla ja alla: Ulkoseinä avattiin eteläisen poikkipäädyn päätykolmion alareunan vesilistasta ylöspäin. Myös vesilista avattiin poistamalla pellitys ja sen aluslaudat. Avauskohdasta nähtiin ulkovuorin taakse aina ikkunankarmiin asti. Ulkoverhouksen takana on naulausruoteina kaksi lautaa päällekkäin ja kolmen tuuman ilmarako. Poratutkimuksen perusteella hirsiseinä oli tällä kohtaa täysin terve, kuten lähes kaikkialla muuallakin, missä hirsien kuntoa tutkittiin. Hirsien varaukset pilasterien päällisen palkin tasolla ja siitä ylöspäin olivat auneet vain muutaman millin verran. Sen sijaan hirsien väliset raot muualla kirkkosalin yläosassa olivat 5–20 mm. Pilasterien ylimpien pulttien tienoilla olivat hirsirakenteen tutkittujen osien raot pieniä. Alla näkyy päätykolmion hirsien numerointia.

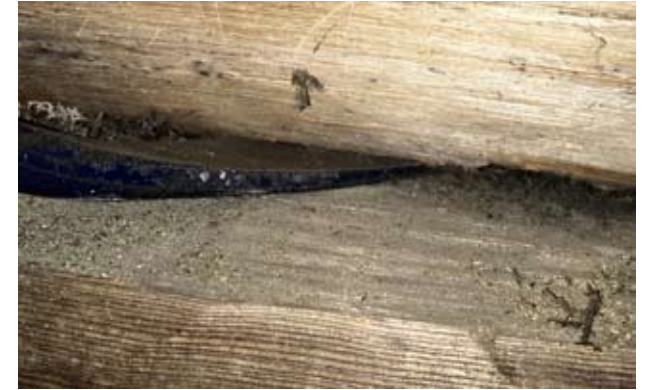
Kaakkoisräystä

Alla: Hirsien väliset varaukset ovat auneet joitakin millieitä. Avauksessa paljastuneet rakenteet olivat hyvässä kunnossa.

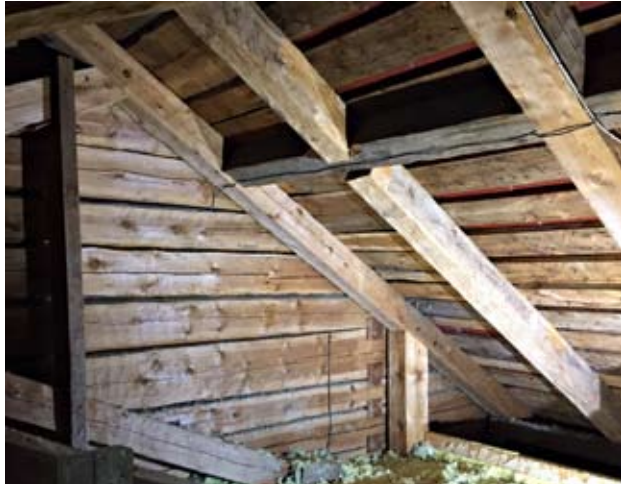
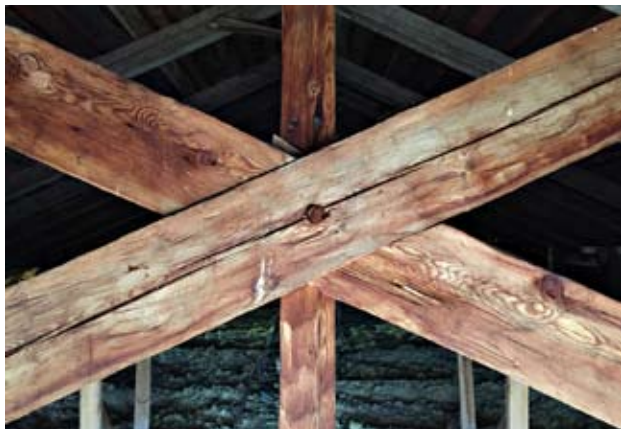
Vasemmalla runkokuoneen vesikatto tornista kuvattuna. Kirkkosalin valtipilarien päällä kulkevat laipiopalkit ja mahdollisesti myös kattotuolien kitapuut ovat notkahtaneet hie-
man. Tämä lienee johtanut harjan painumiseen ja vesikaton lappeiden kuperahintaan muotoon.

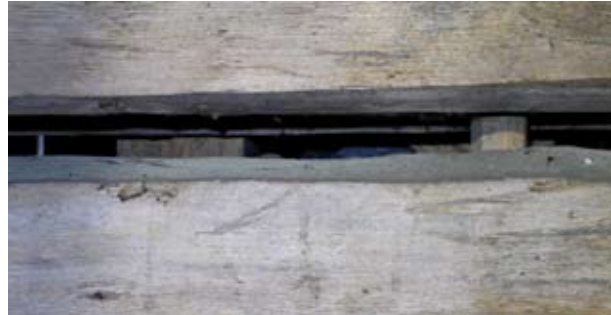
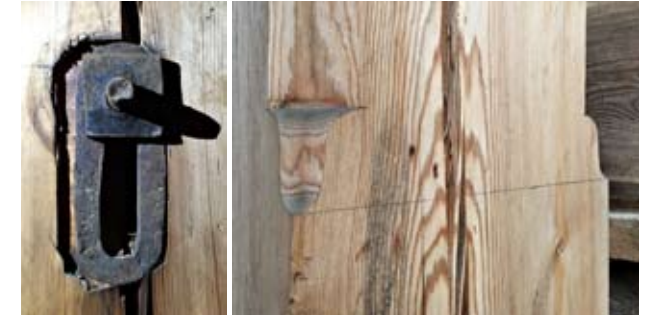
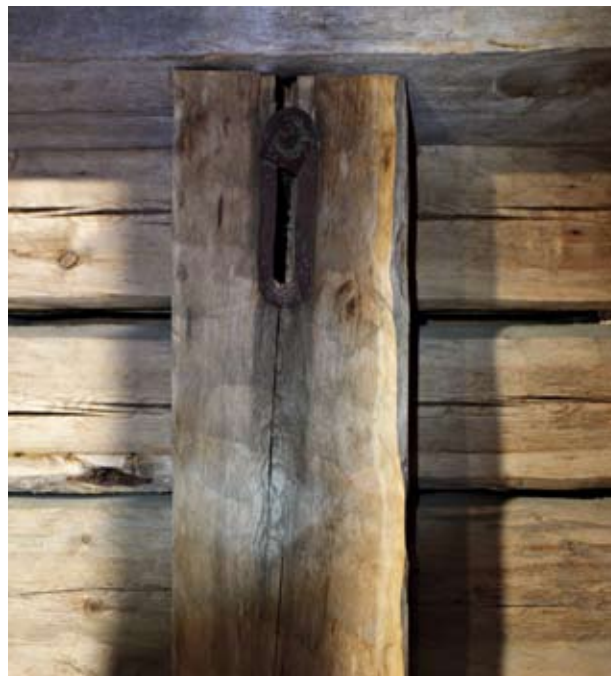
Pilarin ja vaakahirsikehikon liitos tornin eteläisivulla tasolla 6. Hirsikehikon kannettavaksi koituvia pystysuuntaisia kuormia syntyy lähinnä kehikon omasta painosta. Hirsien laskeutumiseen on ympäröivissä rakenteissa varauduttu, mutta sitä ei juurikaan ole tapahtunut: hirsien väleihin on tullut rakoja, joiden korkeus kehikon yläosissa on suurimmillaan reilun tuuman luokkaa.

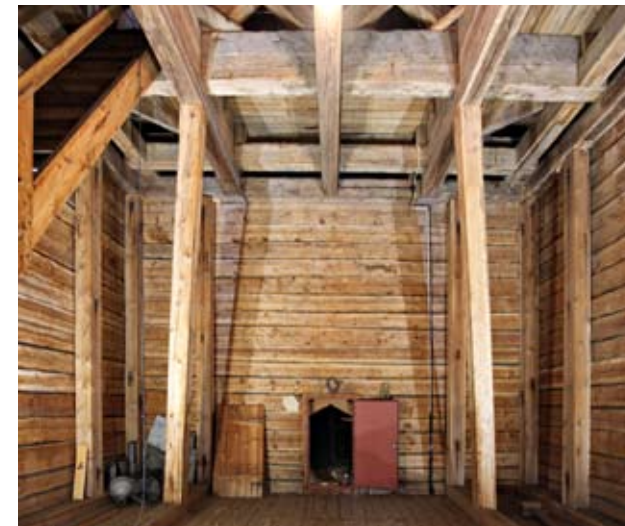
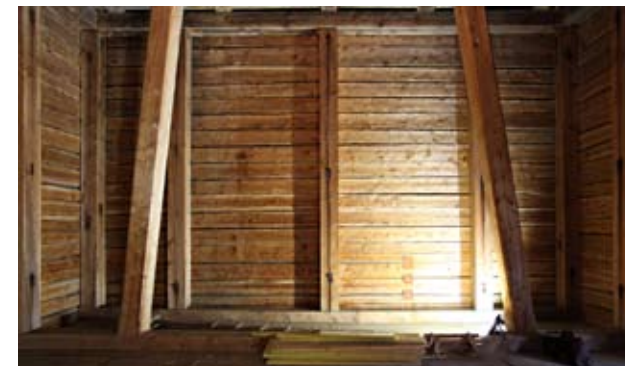
TASO 3

Tornitasojen 2 ja 3 pilari-palkki- ja hirsirakenteita. Kellopedin tuenta lähtee tasolta 2. Tason kaksi pohjoisseinän takana on huonetila, jonne ei pääse mistään. Runkohuoneen vintin puuovi tasolla 3 on vaihdettu teräksiseen palo-oveen.

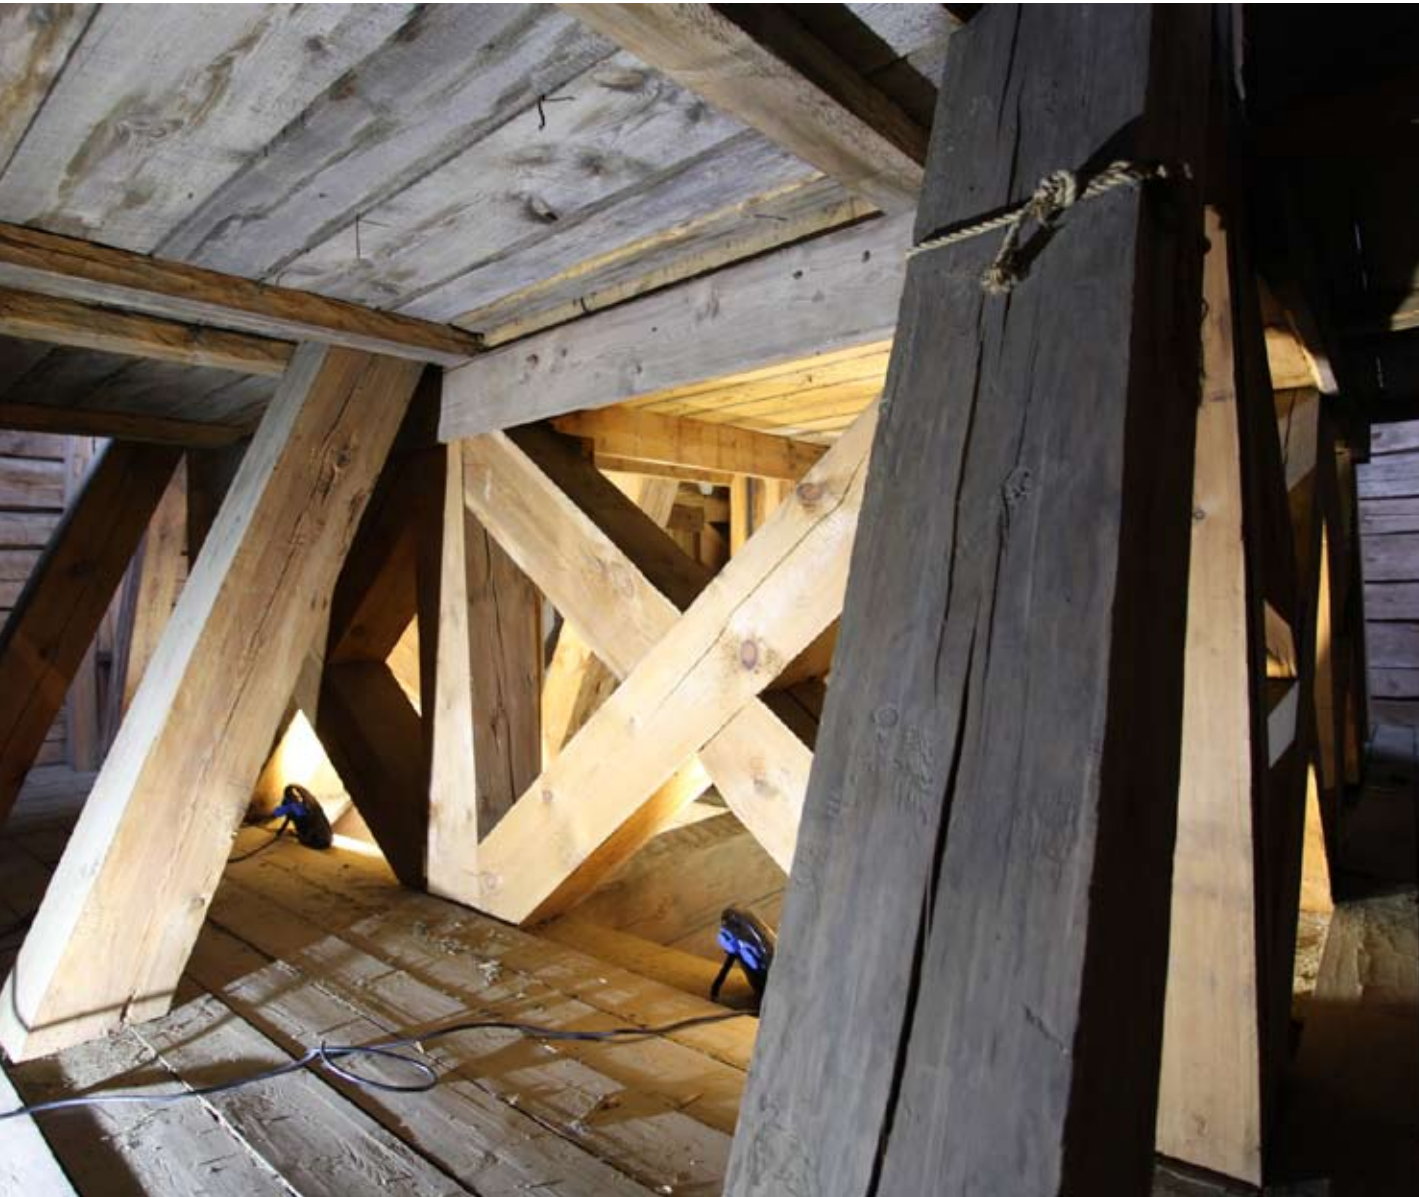
TASO 4

Yllä ja vasemmalla: Kellopedin jäykistävä rakenne tasolla 4.

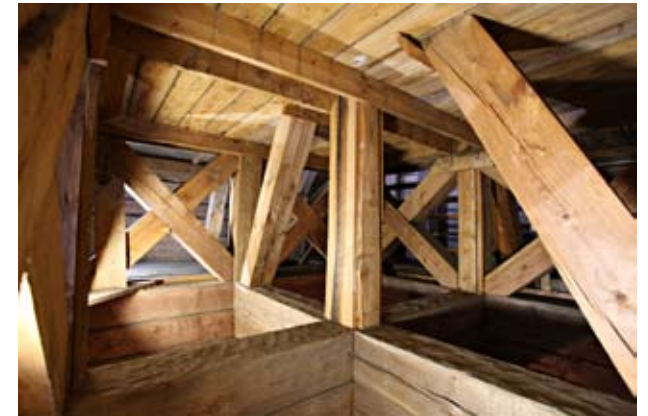
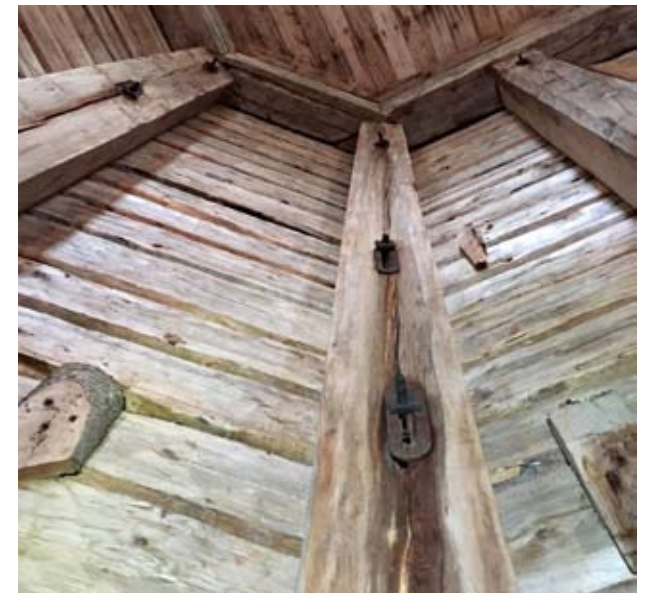
Alla: Tornin pystyrunkoa ja hirsikehikkoa tasolla 4. Rakenne muuttuu nelikulmaisesta kahdeksankulmaiseksi. Seinien klossit lienevät rakennustelineiden kannakkeita.

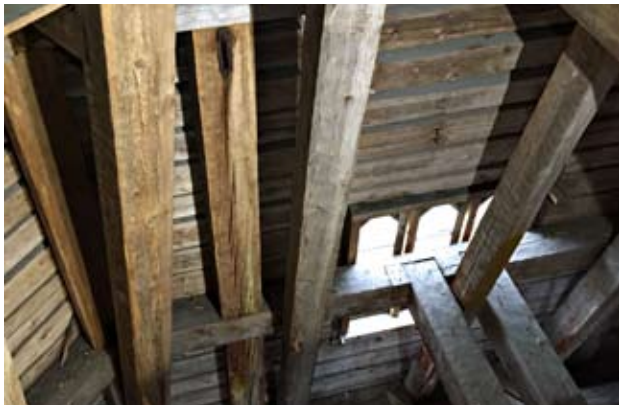
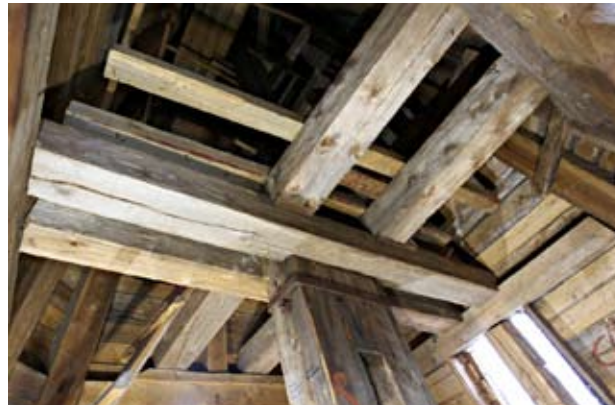
Yllä ja oikealla: Tornin keskipilarin jatkos ja tuennat kuvattu-
na tasoilta 8 ja 9.

Tornin huipun ylimmillä tasoilla on irtonaista puutavaraa,
joka hankaloittaa liikkumista ja tornin rakenteiden kunnon
säännöllistä seuranta.

Tason 7 ikkunoiden karmien kiilaukset tulee tarkistaa.
Tason 8 luukkujen heloitus on puutteellista.

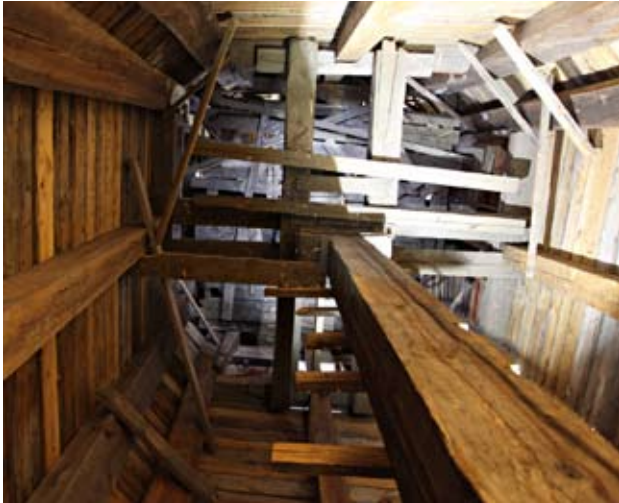
TASO 10

Yllä: Tornin keskipilari ja ulkovaippa kuvattuna tasolta 10 alaspäin.

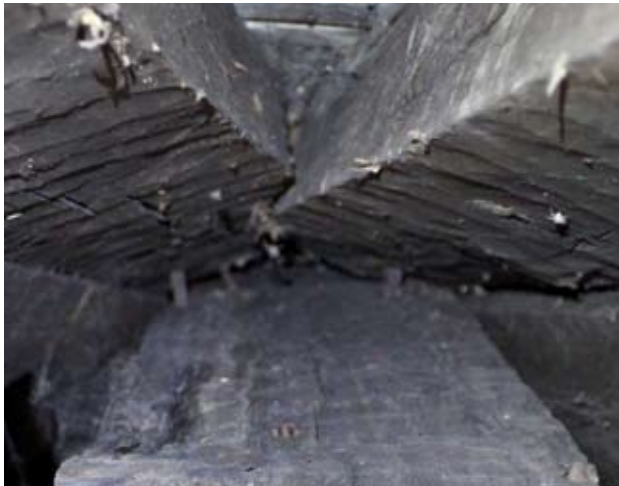
Oikealla: Tornin pilareita on jatkettu vinolla hammaslapaliitoksella, joka on lukittu kierretangolla. Tasolla 10 oleva liitos on kiertynyt eniten auki.

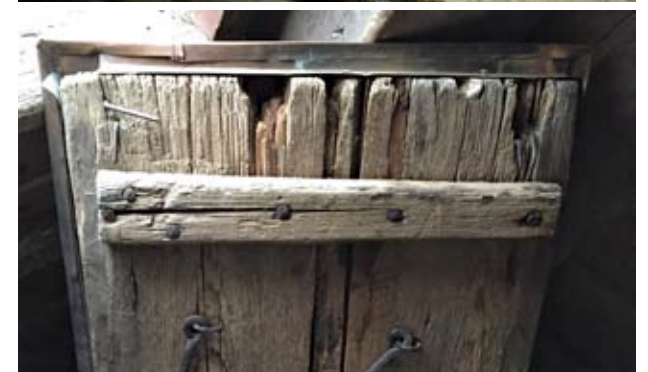
Alla: Osa tason 10 luukuista on puuosiltaan huonokuntoisia ja heloitukseltaan siinä määrin puutteellisia, että ainakin yksi luukuista on vaarassa pudota.

Luukkujen raoista naakat pääsevät tornin sisään pesimään.

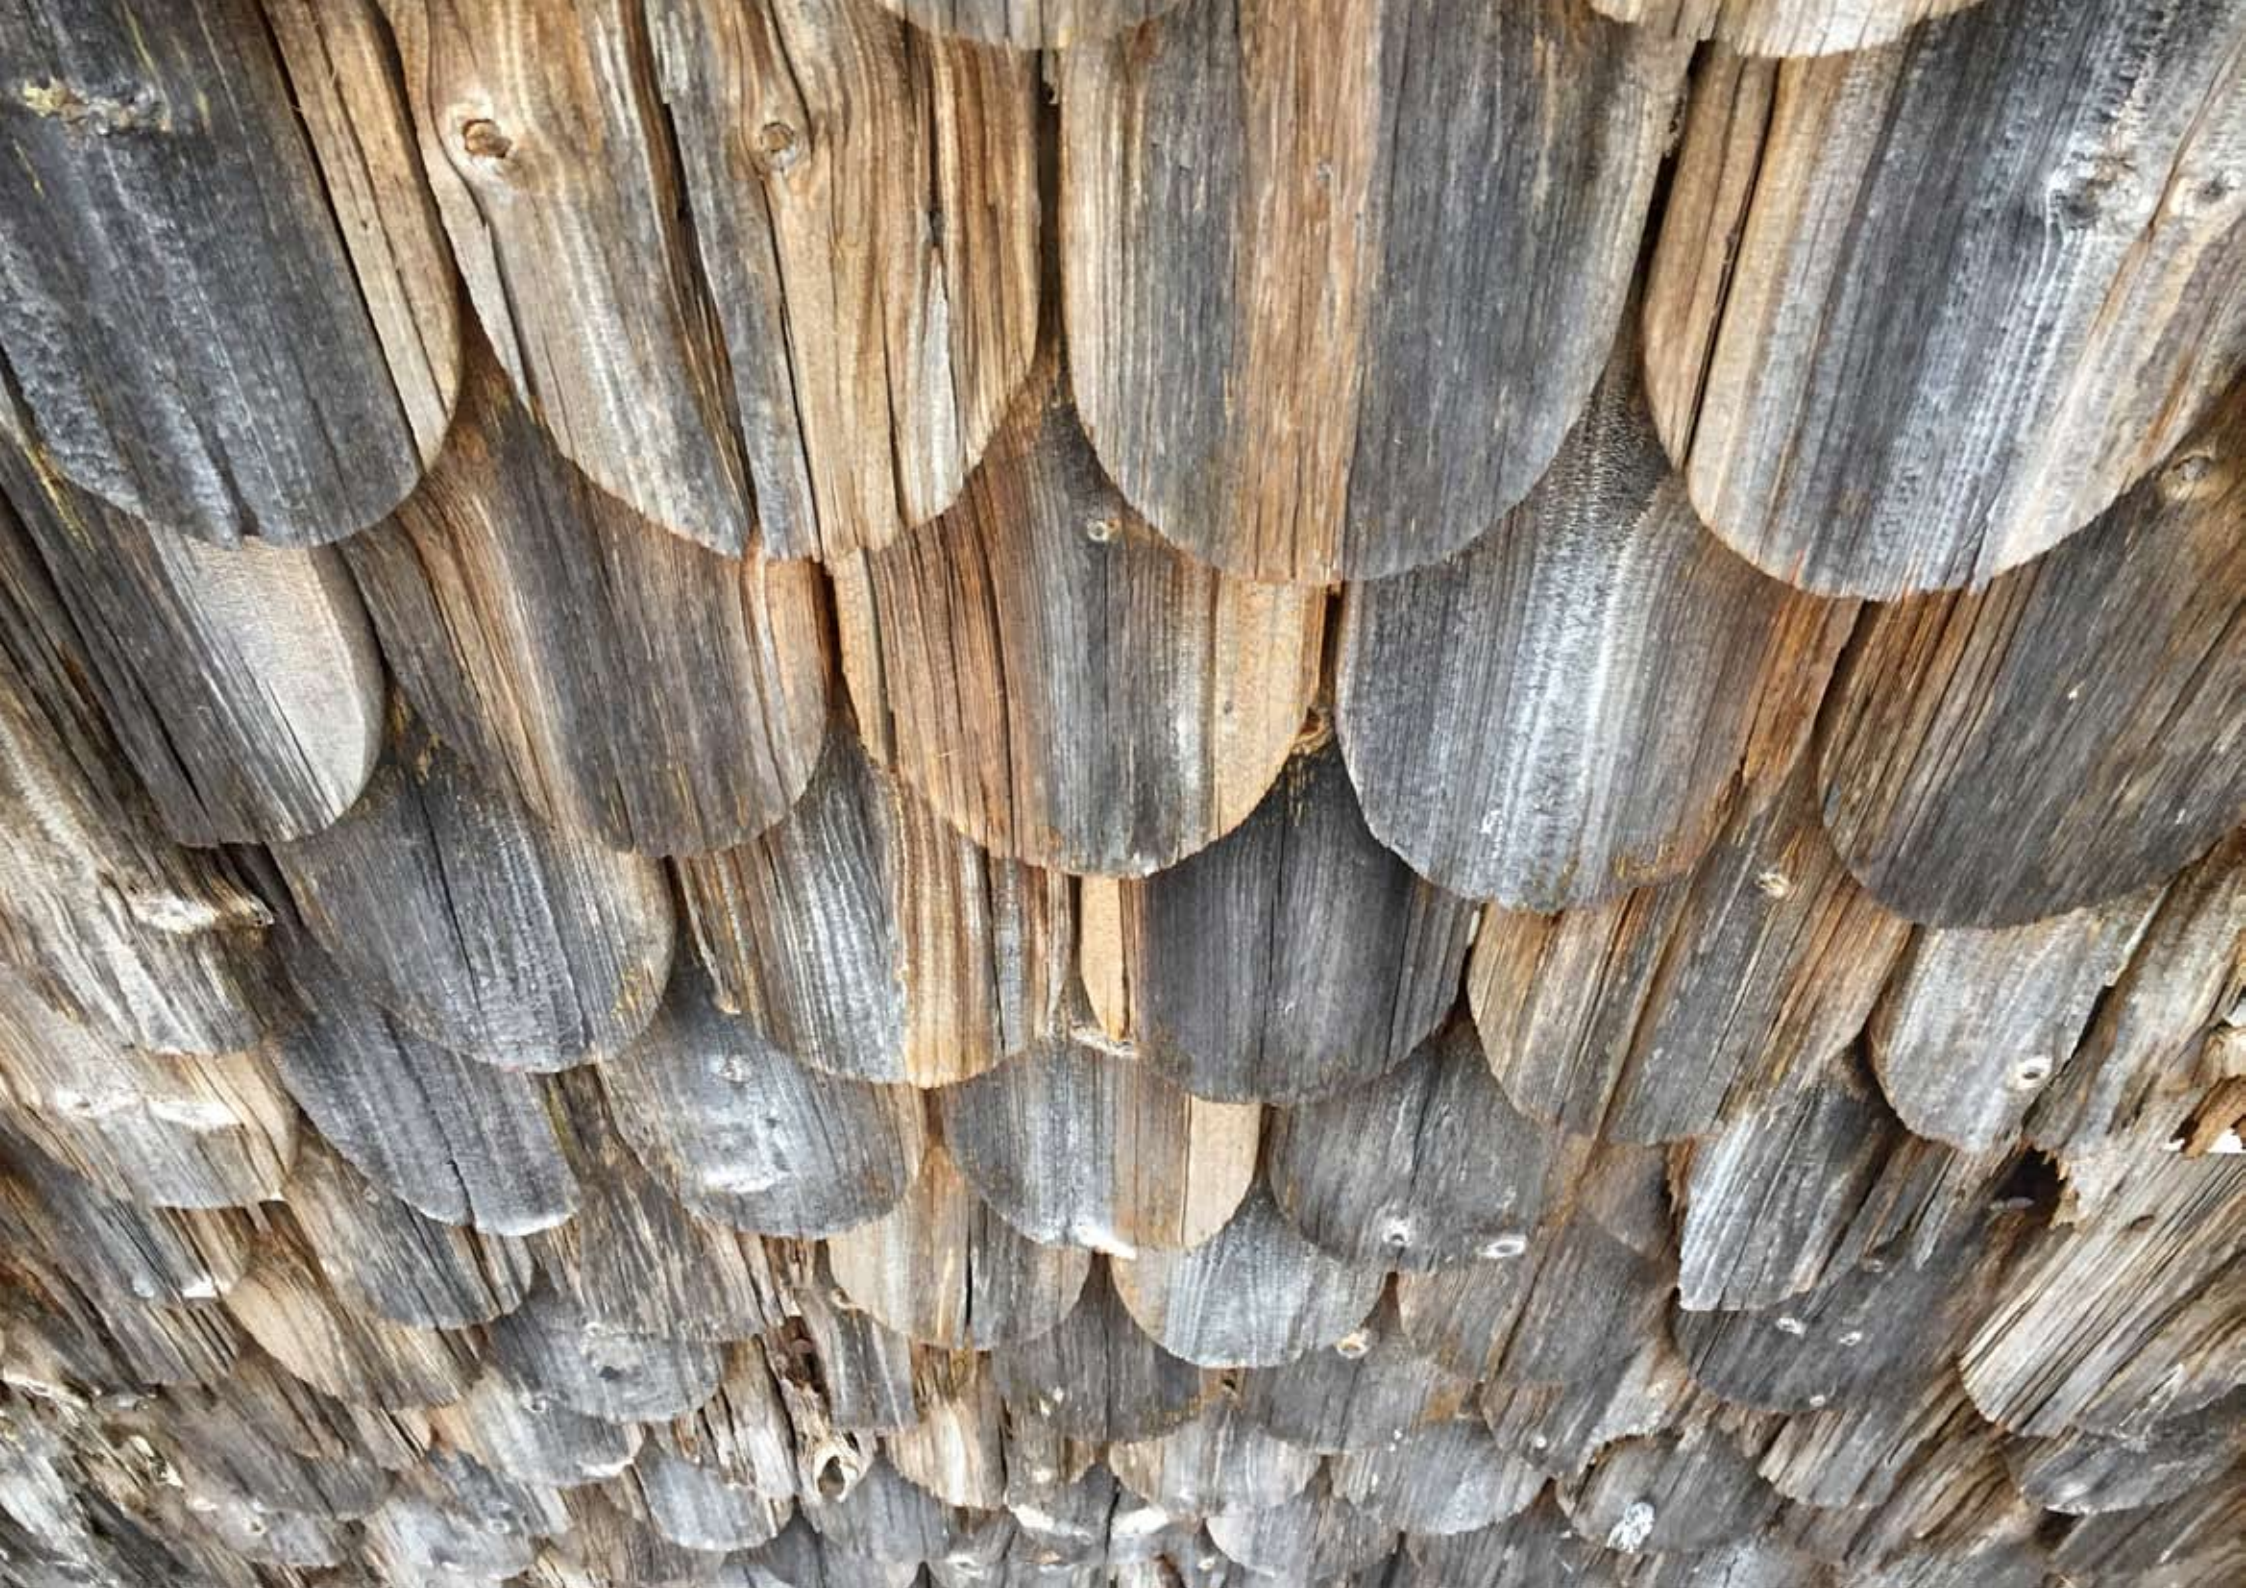
PAANUKATE

Tornin huippu on katettu paanuilla, jotka lienee alun perin käsitelty punamullalla. Paanukatteen aluskatteena on tuohilevyjä.

Melko huonosta kunnostaan huolimatta paanukate hengittävänä rakenteena on suojannut hyvin tornin rakenteita. Kate tulee kuitenkin melko pian kunnostaa tai uusia.
