PANU SAVOLAINEN, TUOMAS AAKALA, MARKO HUTTUNEN, LAURA LAINE,  
MIA PURANEN & PAULIINA SAARINEN

# ITÄ-UUDENMAAN KESKIAIKAISTEN KIVIKIRKKOJEN KRONOLOGIA JA RAKENNUSVAIHEET ERITYISTARKASTELUSSA PERNAJAN KIRKKO

**Abstract – The chronology and construction of the medieval stone churches in Eastern Uusimaa – Pernaja Church as a case study**

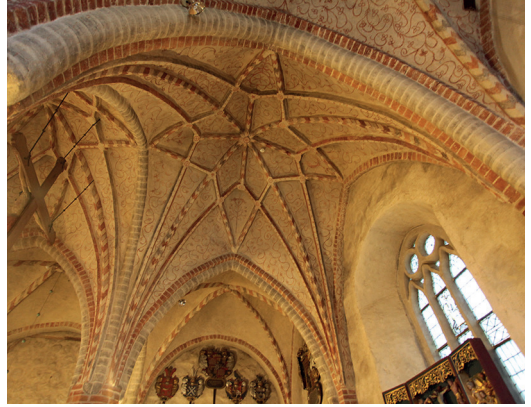
Kuva 2. Yksi erityisesti Itä-Uudenmaan kirkkojen tunnusomainen piirre on 28-jakoinen tähtiholvi, joka on attribuoitu niin kutsuttuun Pernajan mestariin. Kuva: Panu Savolainen.

Pernajan mestariksi nimettyyn attributtiin liittyvä tunnusomaisin piirros on 28-jakoinen tähtiholvi. Ruotsalaisessa tutkimuskirjallisuudessa sitä on kutsuttu ”suomalaiseksi tähdeksi” sillä perusteella, että sitä esiintyy lähes yksinomaan keskiaikaisen Turun hiippakunnan alueella.<sup>19</sup> Suomen keskiaikaisista kivikirkkoista Pernajassa, Porvoossa, Pyhtäässä, Sipoossa, Maariassa ja Taivassalossa sekä Turun tuomiokirkossa on yksi tai useampi 28-jakoinen tähtiholvi. Helsingin pitäjän kirkossa ollut 28-jakoinen tähtiholvi ei ole säilynyt. On mahdollista, että myös Vehkalahden kirkossa on ollut tällainen holvi. Lisäksi vastaava holvityyppi löytyy Riian Pyhän Pietarin kirkon pohjoislaivasta sekä Tallinnan Pyhän Olavin kirkon keskilaivasta.<sup>20</sup>

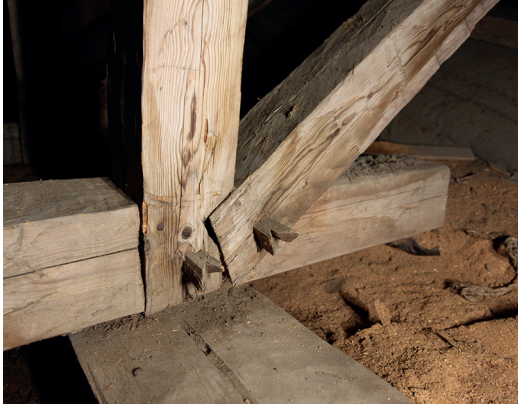
Kuva 6. Konttipuun ja saksen tapitettu lapaliitos alapaarteeseen on tehty romaanisen kattotuolirakenteen mukaisesti, eikä vesikattorakenne tukeudu konttipuun alaosaan jalasparrun tai muurin kylkeen. Rakenne mahdollistaa myös laipiolaudoituksen naulaamisen suoraan alapaarteeseen. Liitoksessa tapeissa on erityisen kauniisti viimeistellyt kannat. Kuva: Pauliina Saaren.

Tasalaipiovaihe näkyy Pernajan kirkossa sekä vesikaton puurakenteissa että runkokuoneen muurauksissa. Konttipuiden ja saksien liitokset alapaarteisiin on tehty siten, etteivät ne ulotu alapaarteiden alapinnan alapuolelle. Liitostapa on ollut hieman työläämpi tehdä, mutta se

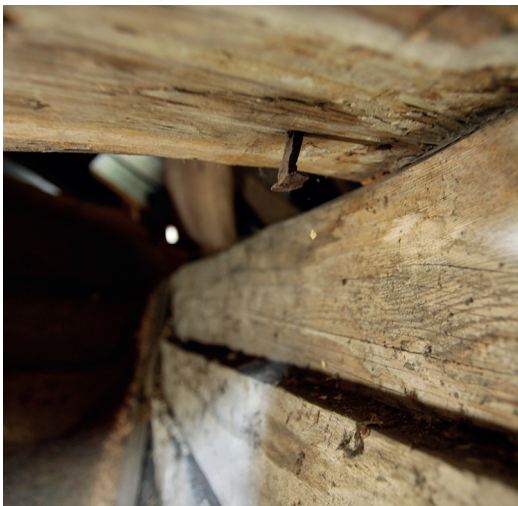
Kuva 7. Laipiolautojen kiinnitysnauloja on jäänyt alapaarteiden alapintaan. Kuva: Panu Savolainen.

mahdollisesti laipiolaudoituksen naulaamisen alapaarteiden alapintaan. Katkaistujen alapaarteiden jäljelle jääneiden osien alapinnoilta löytyykin naulanreikiä ja jopa paikoillaan säilyneitä laipiolautojen nauvoja. Naulanreikien keskinäinen etäisyys kertoo purettujen lautojen leveyden ja säilyneiden nauvojen perusteella voidaan päätellä lautojen paksuus. Naulanreikiä ja nauvoja löytyy koko runkokuoneen pituudelta.

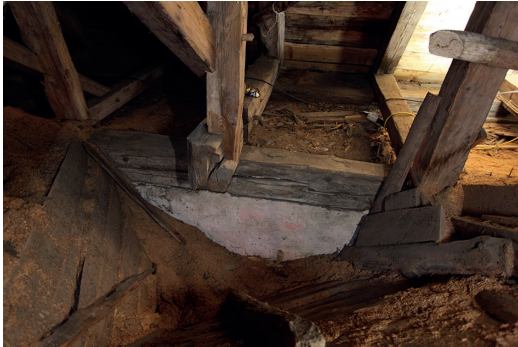
▲ Kuva 9. Kirkon sisäseinien yläosan tasalaipiovaiheen rappaus näkyy holvien välistä vintille.

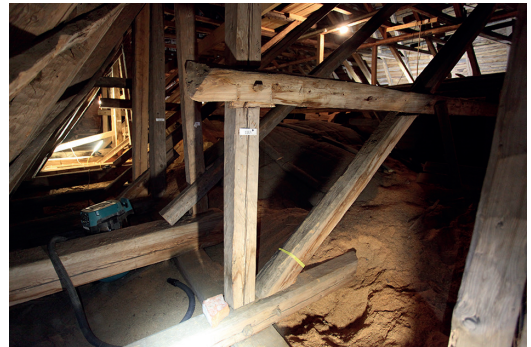
▲▲ Kuva 10. Alapaarteiden katkaisemisen yhteydessä kattotuoleja vahvistettiin vastakkaiset konttipuut yhdistävällä vetoparrulla. Liitosten pitkiksi jätetyt tammitapit poikkevat puulajiltaan kattorakenteen muusta puutavarasta. Kuva: Mia Puranen.

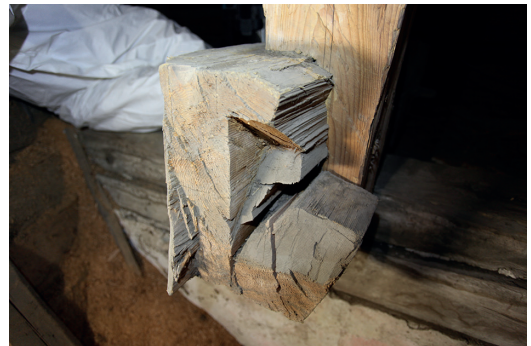
▲ Kuva 11. Satoja kiloja painavat alapaarteet jouduttiin katkaisemaan ja poistamaan hankalassa asennossa työskennellen. Tämä näkyy katkaisupintojen veistojäljessä ja alapaarteiden pudotessa aiheutuneissa repeämissä. Kuva: Pauliina Saarinen.

holvaustyön etenemisen tahdissa ja samalla kattotuolien saksien asemia muutettiin siten, että ne väistävät holveja ja paremmin ohjaavat kuormia muureille. Lisäksi kattorakenteeseen lisättiin saksien suuntaiset diagonaaliset tuet.

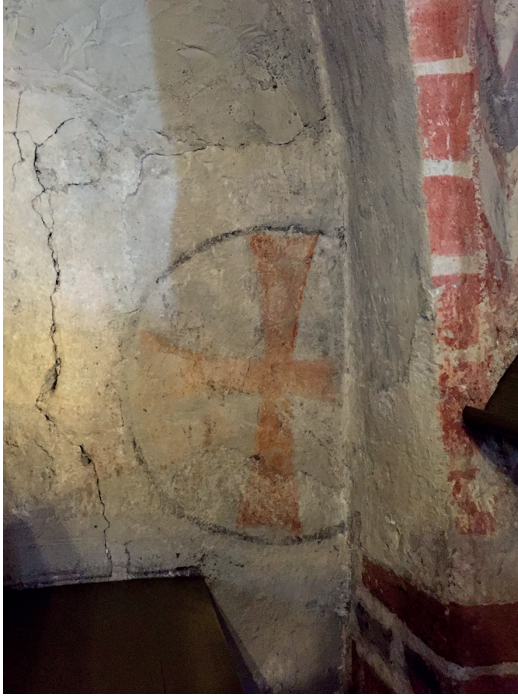
Kuva 13. Holvien pilasterien lisääminen kirkkosaliin näkyy myös seinien maalauksissa. Parvella kirkon seinään maalattu vihkiristi on jäänyt osittain pilasterin taakse. Kuva: Marko Huttunen.
