LIVADY OSAKEYHTIÖ

MATKAKERTOMUS 5.2.2024

KATTORISTIKOIDEN RATKOJAT

Ahvenanmaan kirkkojen keskiaikaiset kattotuolit

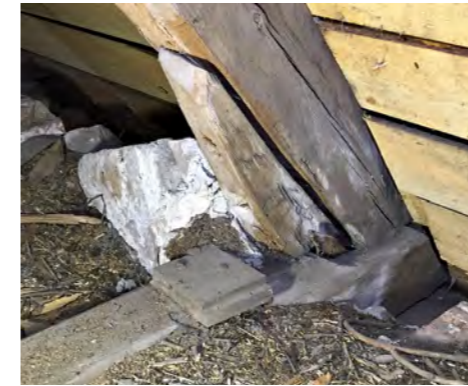
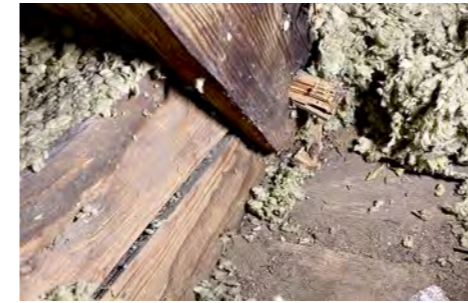
Toisin kuin selkäpuu, pönkkä on tapitettu uuteen alapaarteeseen. 1700-luvun alun puuholvin laipiolaudat on holvin keskeltä naulattu alapaarteeseen.

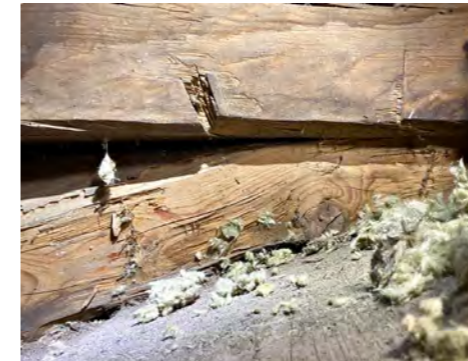
Holvin reunoilla laipiolaudat on naulattu alapaarteen alapintaan kiinnitettyyn luonnonvääriin.

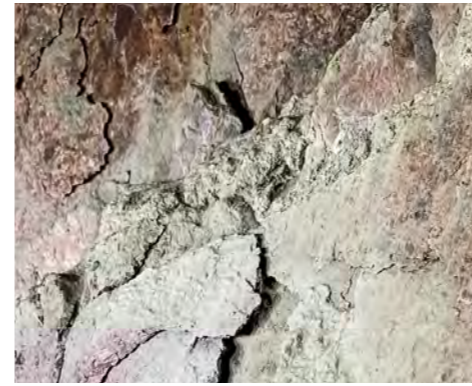
Keskiaikaisen tulipalon jäljet ovat edelleen monin tavoin vintillä näkyvisiä: holveissa on nokeentuneita kivipintoja, päätymuurissa on hiiltyneitä telinepuita ja päätymuurausten kivien sisäpinnat ovat voimakkaasti säröytyneet.

Tulipalon seurauksena päätykolmion kivien sisäpinnat ovat voimakkaasti säilytyneet. Telinepuus-ta näkyy vain hiiltynyt pää.

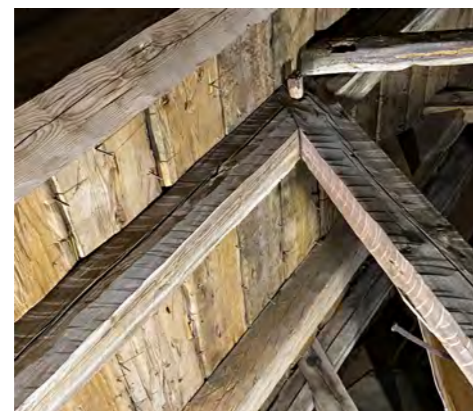
Selkäpuu ja pönkkä on veistetty sprätthugg-
ning-tekniikalla.

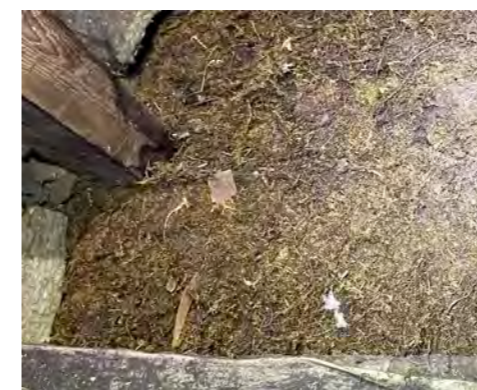
Yläpohjan eristeenä on alapaarteen korkeuden
verran, eli noin 8”, sammalta.
