RESTAUROINTIKIRJA

# Pielpjärven erämaa- kirkko

HISTORIA JA KORJAUS

POHJOIS-LAPIN SRK-YHTYMÄ

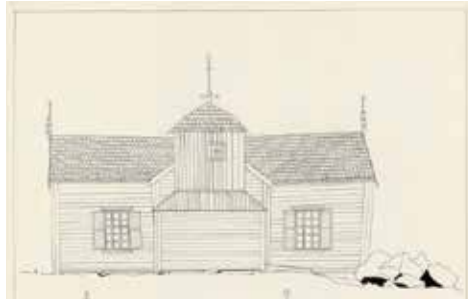
Teknillisen korkeakoulun opiskelijatyönä tehty mittauspiirros. Piirroksessa on esitetty kirkon keskiosan painuma, jota vuoden 1951 valokuvassa ei vielä näy. Tuula Jussila, 1965. Aalto-yliopisto.

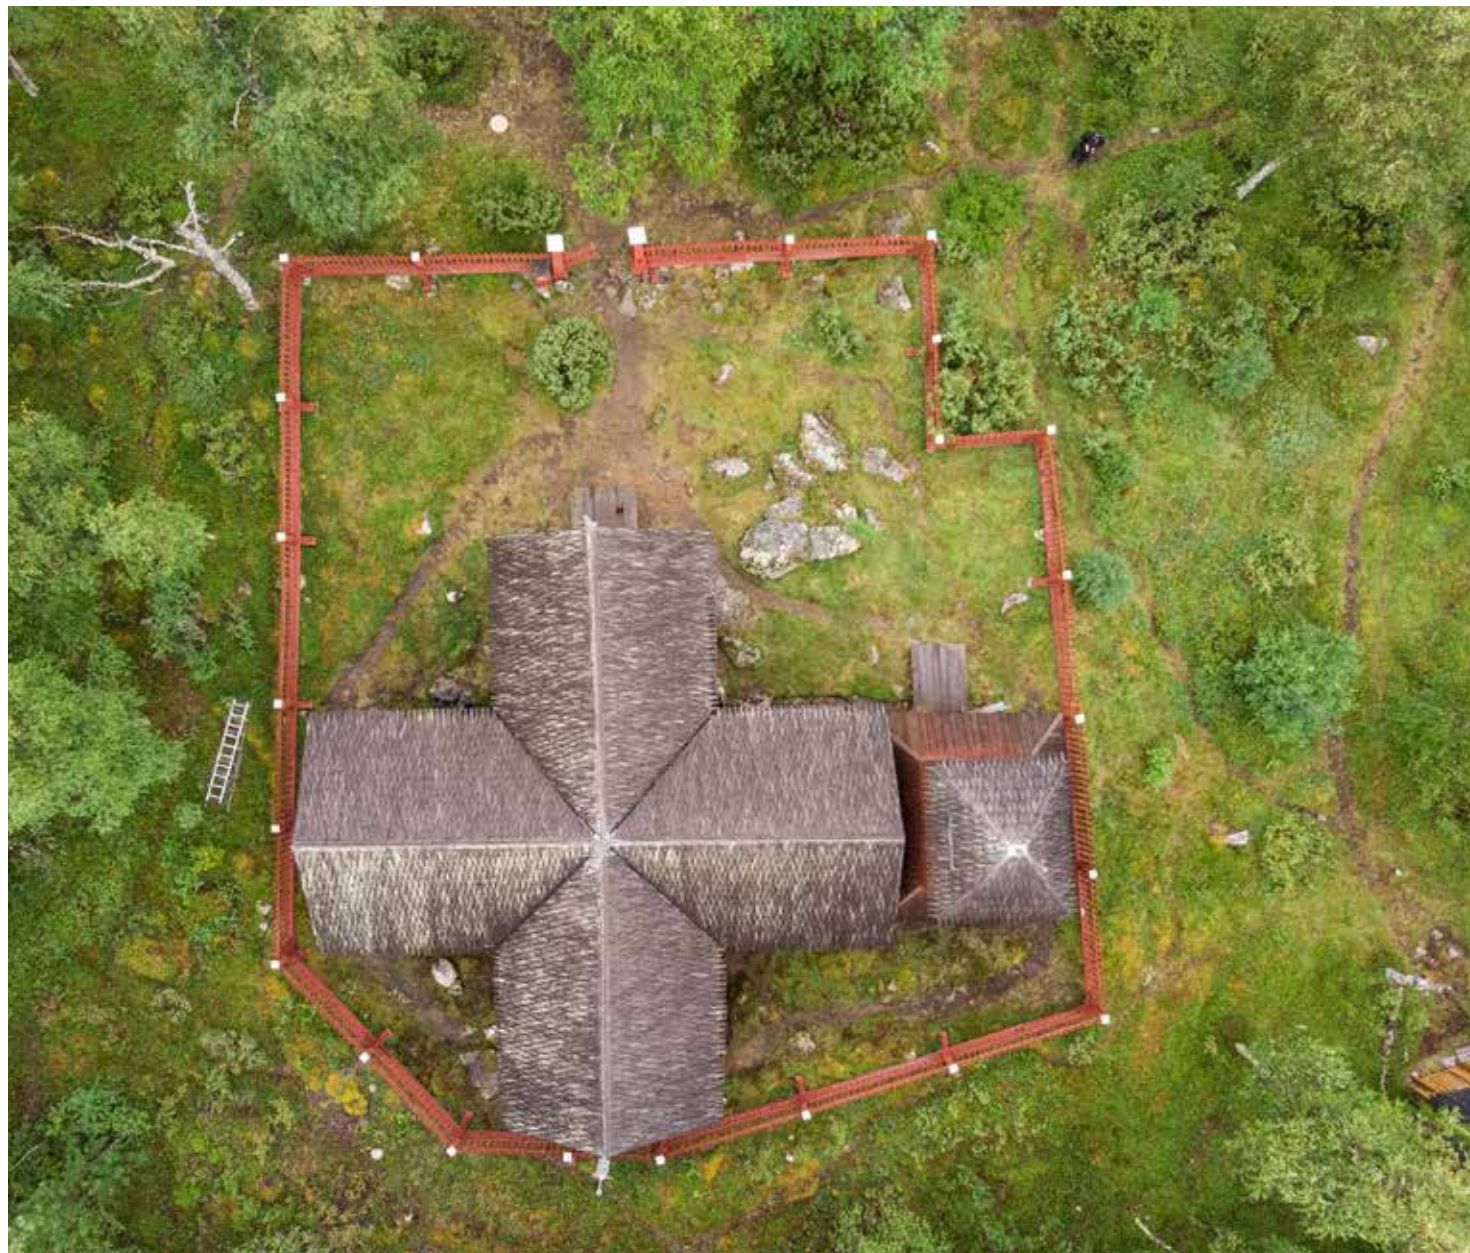
Kopterikuva kirkosta vuonna 2021. Aita on hyvässä maalissa, mutta katolla ei ole tervaa.

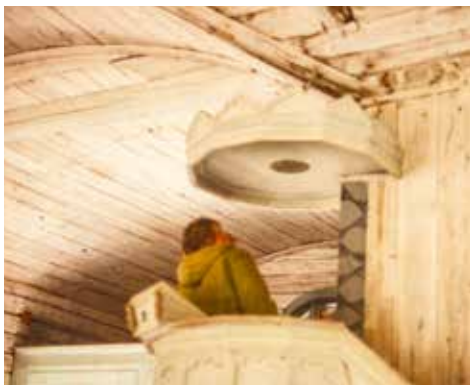
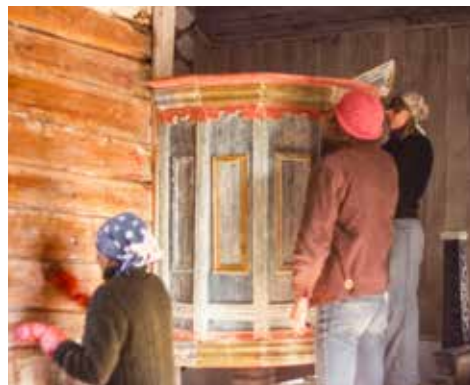
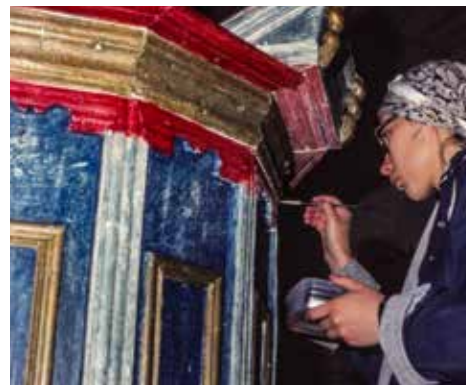
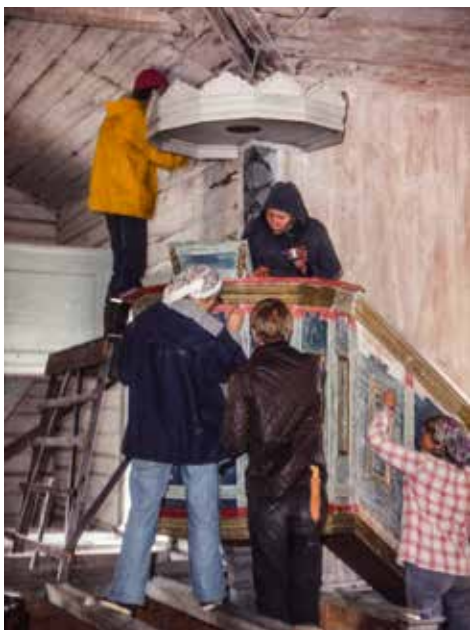
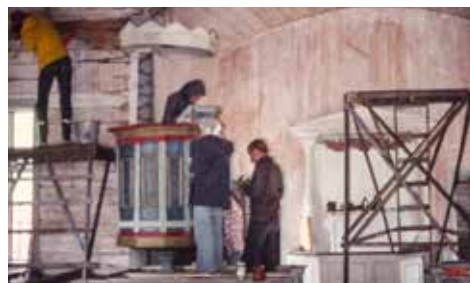
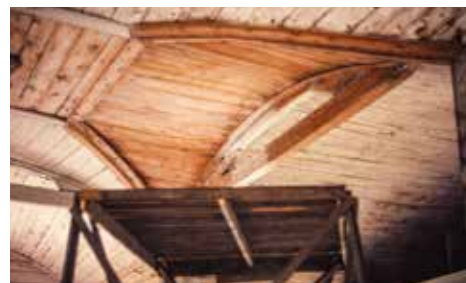
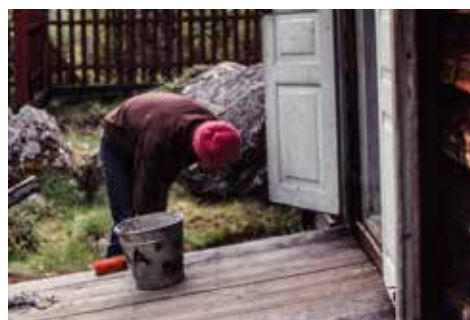
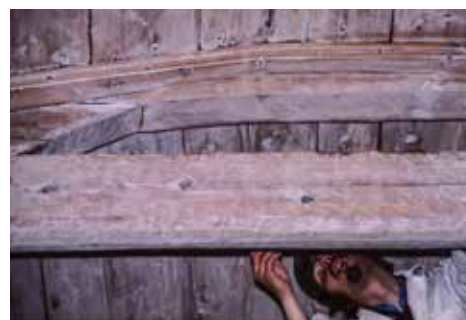
Markku Kososen ottamia diapositiivivalokuvia vuoden 1976 konservointityöstä. Kuvien perusteella näyttää siltä, että alkuperäisten maalipintojen esiinottamisen lisäksi niitä – ainakin punaisia – myös vahvistettiin päälle maalaamalla.

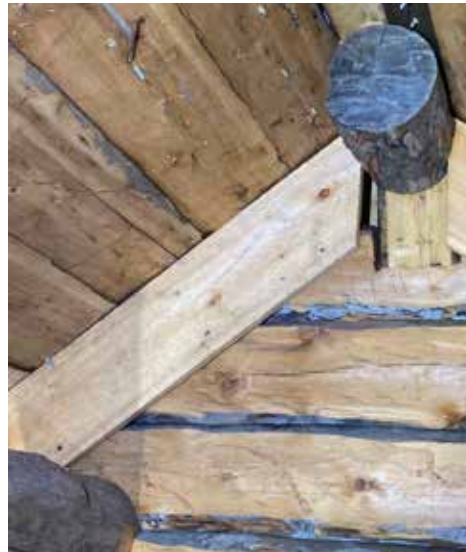
Vesikattoa on ristikeskuksessa nostettu parikymmentä senttiä: kurkihirret on pönkätty ja vasat kiilattu ylemmäs.

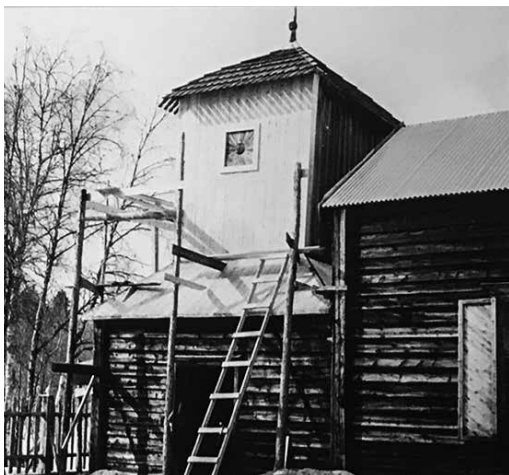
Valokuva vuodelta 1974 ennen paanujen asennusta alumiinikatteen päälle. Museovirasto.

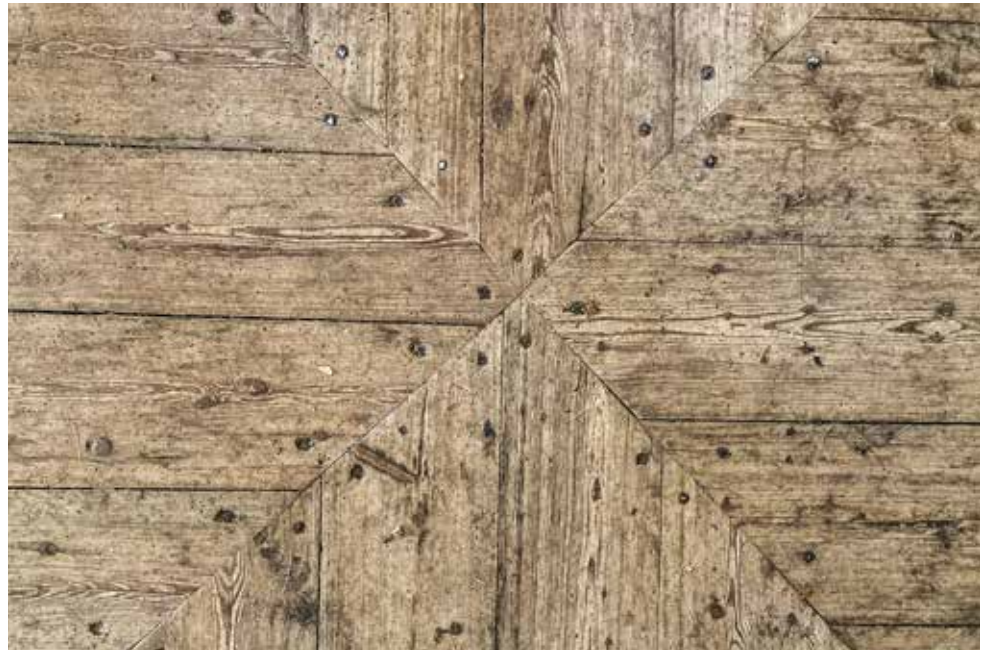
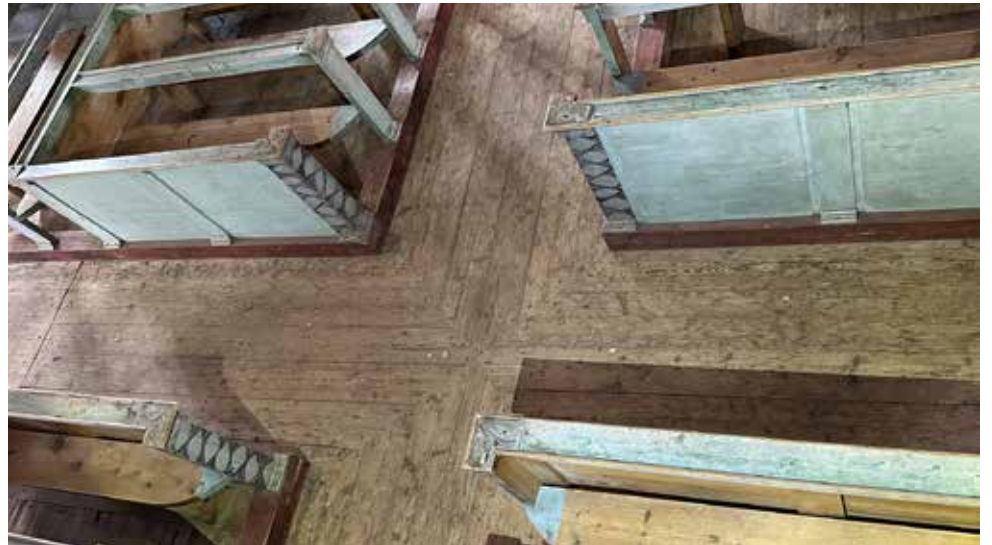
Lattiarakennetta itäpäädyn ali kuvattuna. Etualalla näkyvät sakastin lattiapalkit on kuvan ulkopuolella tuettu itäpäädyn pelkkakertaan klossilla.

Ristisakaran harjojen suuntaiset lattialaudat on jirattu ristikeskuksen kohdalla.

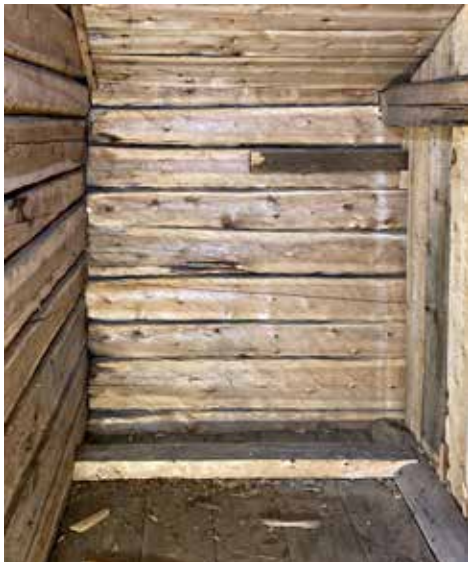
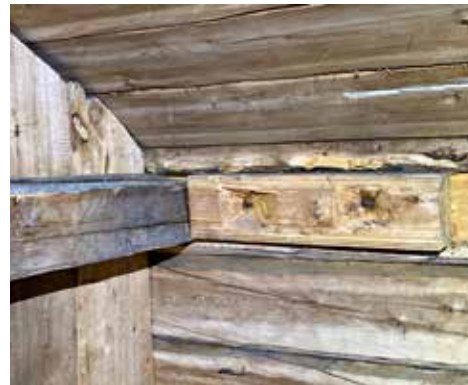
Alttariseinän lautarakenteen naulauspuu on sovitettu asennuskoloon ja lukittu paikalleen pätkällä sakastin vanhaa laipiopalkkia.

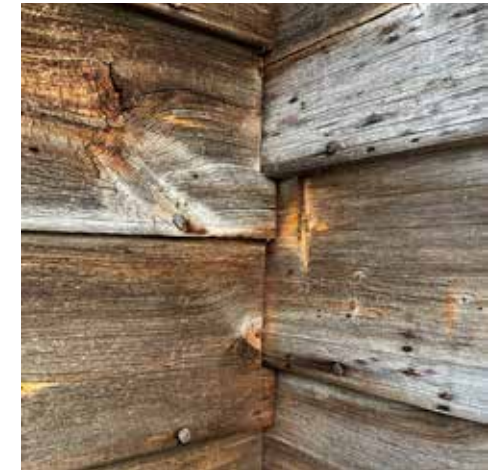
Verhoilulautojen huolellista sovitusta kirkon sisänurkassa.

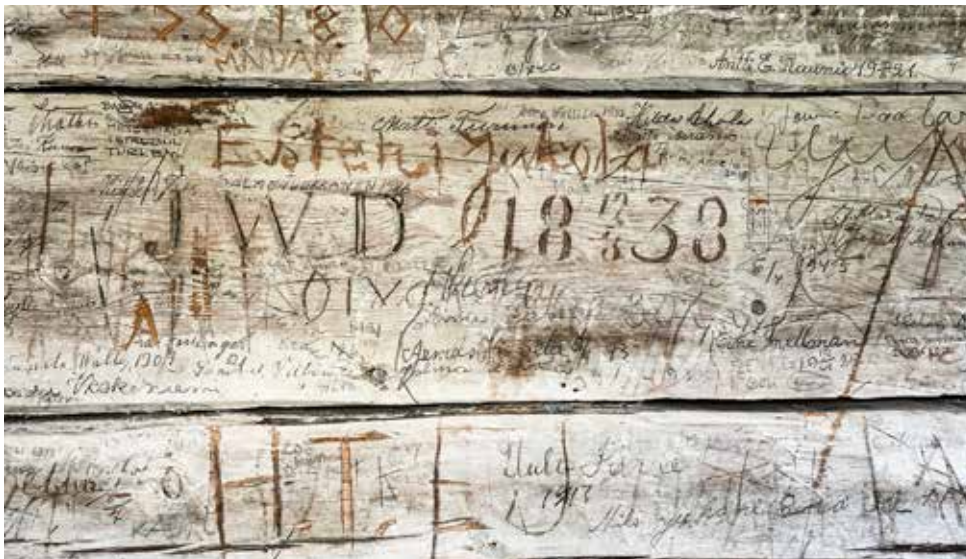
Sakastin seinäkirjoituksia alttarinpuoleisella seinällä.

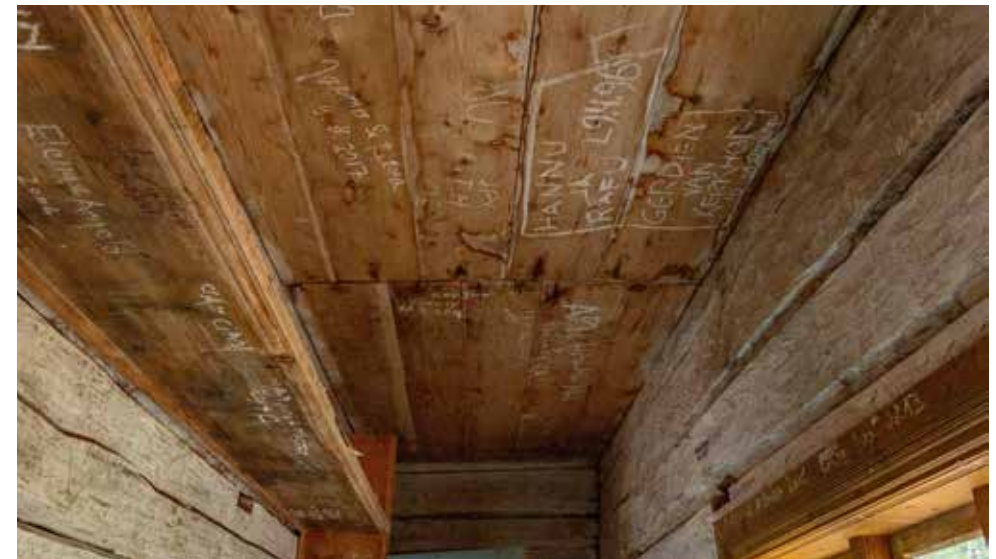
Sakastin katon 1990–2010-lukujen kirjoituksia.

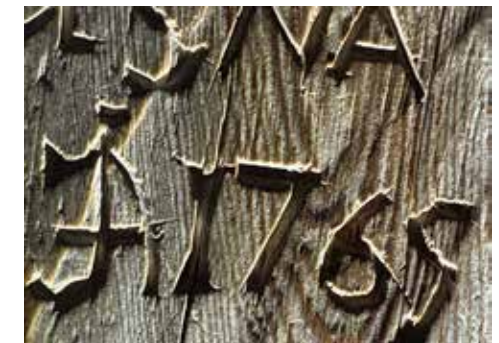
Kirkon ensimmäiset merkinnät tehtiin tapulin rakenteisiin 1700-luvulla.

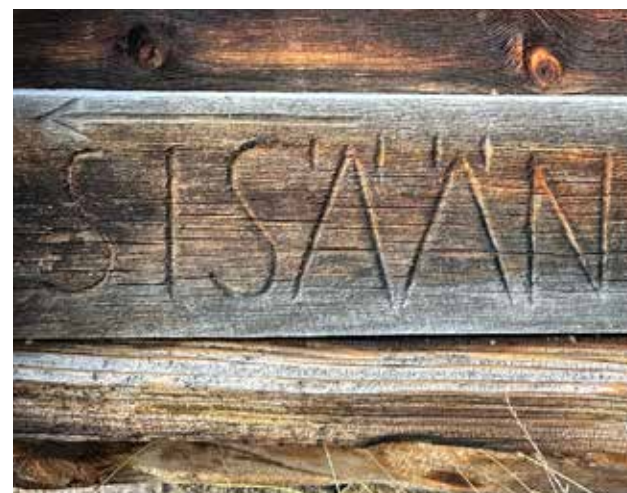
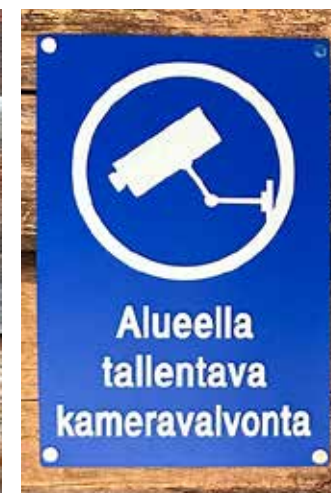
Kyltit kirkon eteläseinällä ja eteisessä. Kylttien kiinnittäminen seinään antaa sellaisen kuvan, että seinäpinnat eivät olisi kovin arvokkaita.

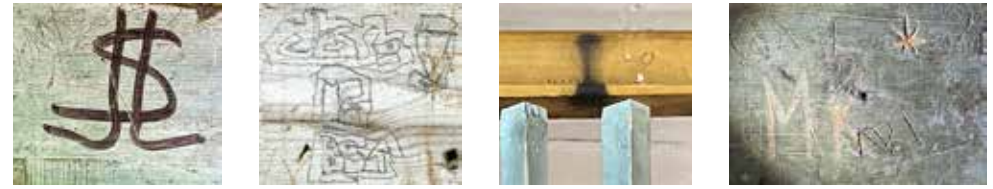
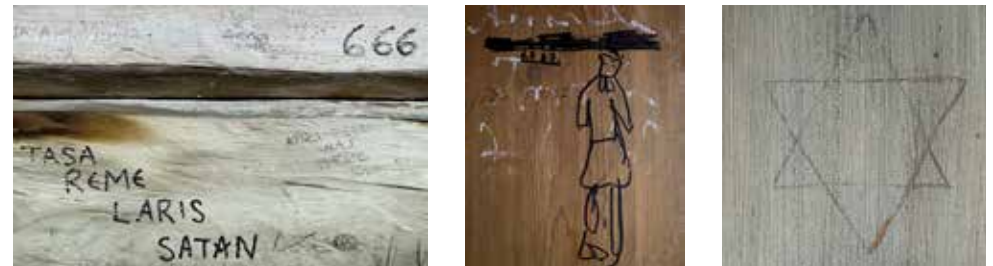
Poistettavia töhryjä ja ilkivaltaa (luokka 5).

Konservointitoimet kohdistetaan töhryihin ja ilkivaltaan. Konservointi aloitetaan puhdistamalla, paikkaamalla ja retusoimalla alttarirakenteiden pinnat sekä poistamalla kaikkein häiritsevimmät graffitit kirkkosalista. Näitä ovat länsilehterin kaiteessa ja laipiossa olevat polttojäljet sekä kaikki salin sisäpintoihin mustalla spriitussilla tehdyt merkinnät.

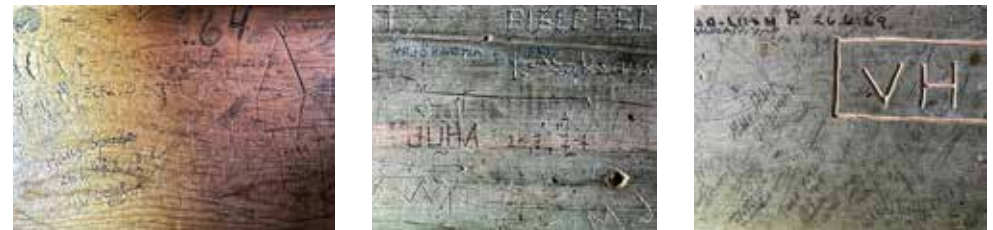
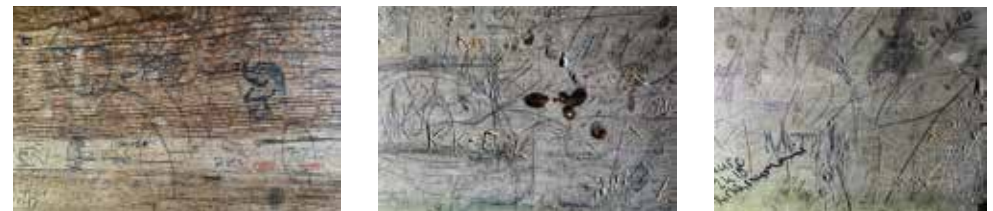
Kirkonmenoja seuranneiden raapustuksia (luokka 4).

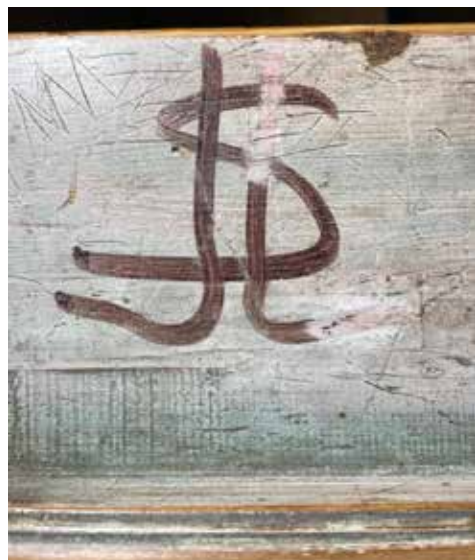
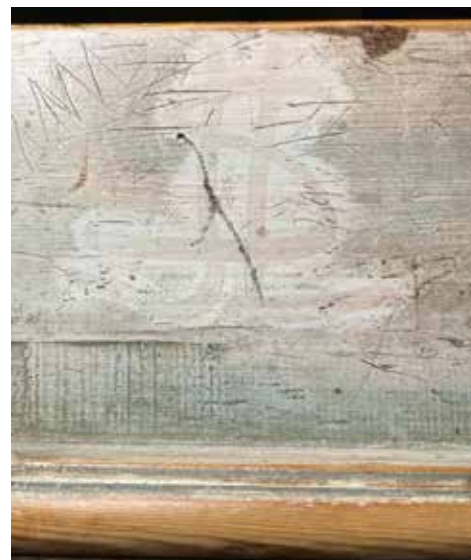
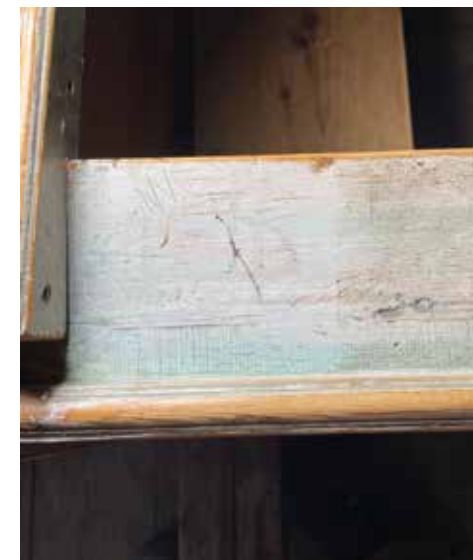
Eteläsakaran penkin kaiteen tussimerkintään kokeiltiin liuottimia, joista mikään ei liuottanut pohjalla olevaa öljymaalipintaa. Tehokkaimmaksi to-dettiin etyyliasettaatti. Merkintää poistettaessa alustasta irtosi myös pinttynyttä likaa, mikä sai poistokohdan erottumaan selvästi ympäristöstään. Vaikutelmaa hävytettiin puhdistamalla ympäröivä pinta rajatulta alueelta pellavaöljysuovalla ja vedellä.

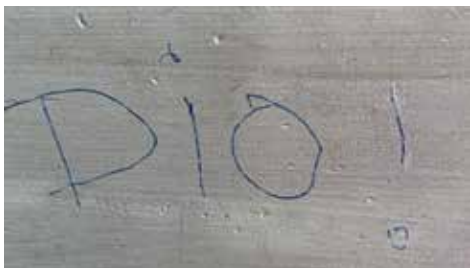
Keskikäytävän penkin selkänojassa oli vastaava merkintä kuin eteläsakarassa. Koska väline ja alusta olivat samat, puhdistus tehtiin ilman erillisiä kokeita samaan tapaan kuin toisen merkinnän kohdalla.

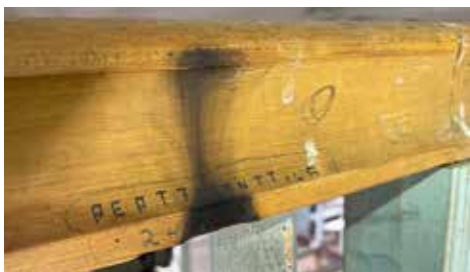
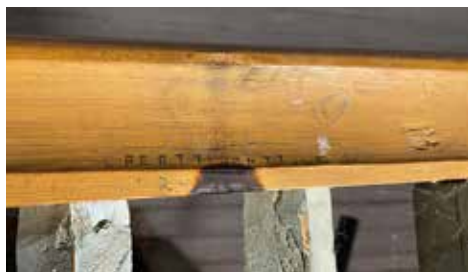
Kuulakärkikynällä tehdyt merkinnät olivat ennako-odotusten mukaisesti haastavimmat poistaa. Yllä alttarikaiteeseen tehty merkintä, johon on kokeiltu erilaisia liuottimia sekä tehty testitäyttö Modostuckilla. Alttarikaiteen ohut maalikerros ja kylmäksi muuttunut sää haittasivat testejä, ja niitä täytyy jatkaa lämpimämmällä ilmalla. Toimivan liuottimen löytyessä myös geelihauteiden käyttöä kannattaa kokeilla.

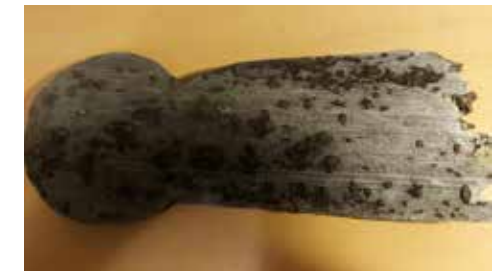
Talteen otettu murtuneen räystäspaanun pää.

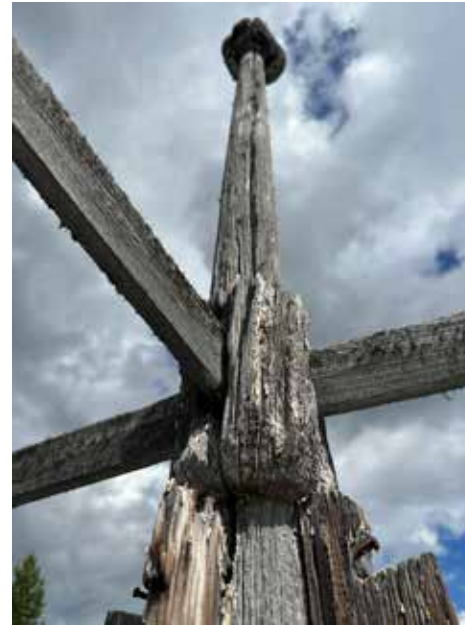
Ristikeskukseen päällä olevan spiiran haristunut huippu (vas.) ja korjattu tyvi (oik.) kesällä 2024.

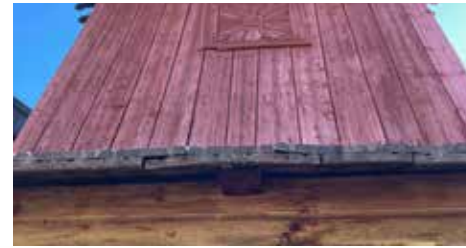
Katelaudoituksen reuna loppukesästä 2021.

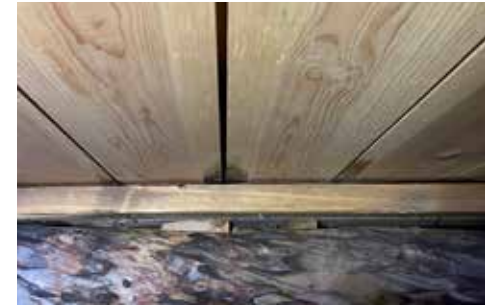
Alimpien katelautojen ja niiden alla olevien pitkittäisten lautojen välissä on kuparipelti. Laudoissa näkyvät tummumat voivat liittyä peltiin tiivistyvään kosteuteen. Pelti myös suojaa vuodoilta, vaikka katelautoissa olisi lahoa.

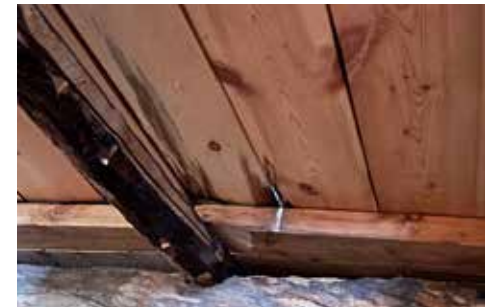
Laudan päässä näkyvä tummuma on hajun perusteella jotain siveltävää kyllästettä.

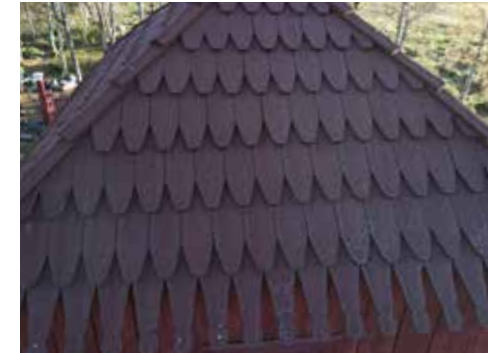
Tapulin huipun pohjoislape.

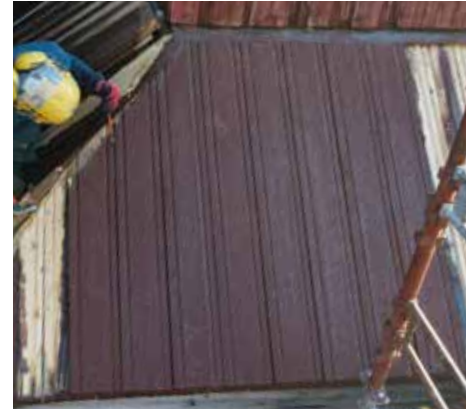
Tapulin alatasen pohjoislappetta.

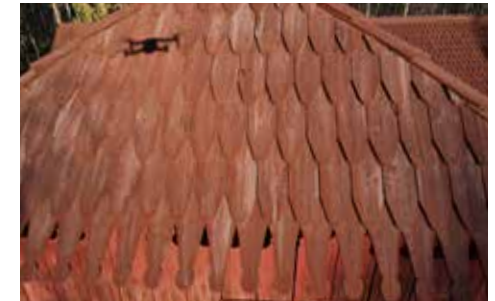
Tapulin huipun länsilape.

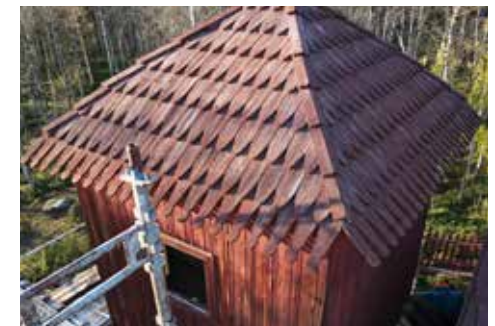
Vasemmalla tapulin huipun etelälape ja oikealla itälape.

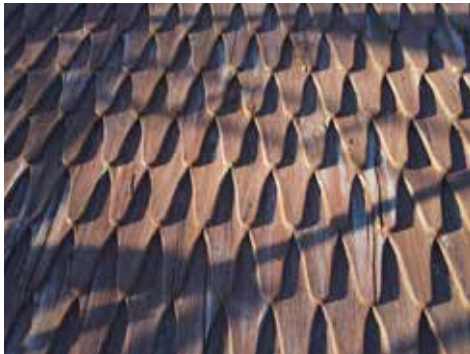
Länsisakaran etelälape, kokoonkeitetty.

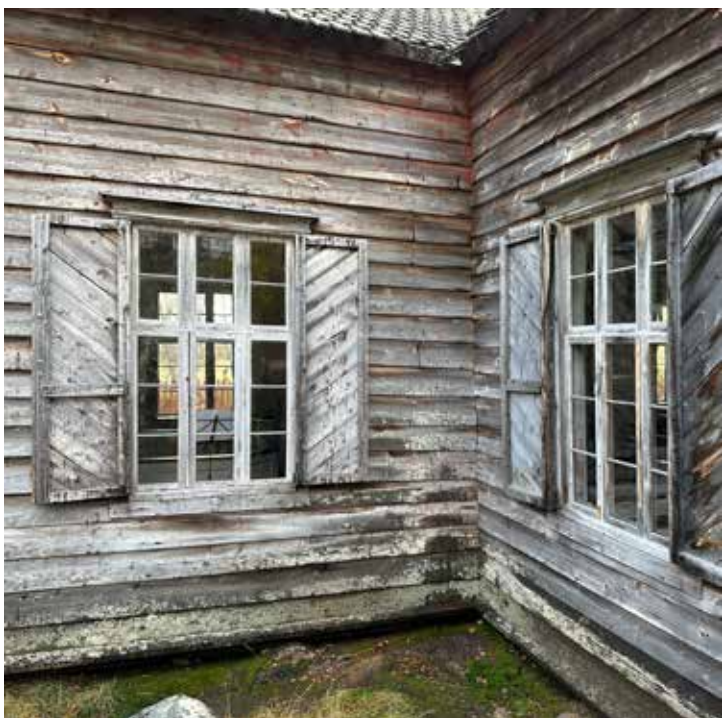
Nurkka 4-5.

Seinän 1 alimmassa hirressä on kuivalahoa noin 2,8 m sisänurkasta lähtien. Hirsi kantaa vielä, mutta tarvitsisi paikkausta. Lahon osuus puusta kasvaa sisänurkkaa lähettä. Myös kellotapulien pohjoispuolisen seinän alin hirsi kaipaa korjausta (seinä 9). Kuivalahoa on noin 90 cm kirkonpuoleisesta nurkasta lähtien. Pintalahoa on myös seinän 2 alahirressä sisänurkan puoleisessa päässä, seinässä 11 kellotapulien oven ja kirkkorakennuksen välillä sekä seinän 13 alahirressä. Nämä kohdat eivät tarvitse välttämättä korjausta, mutta kertovat mitä vapaasti roiskivat sadevedet saavat aikaan. (Lahokohdat: piiros 6)

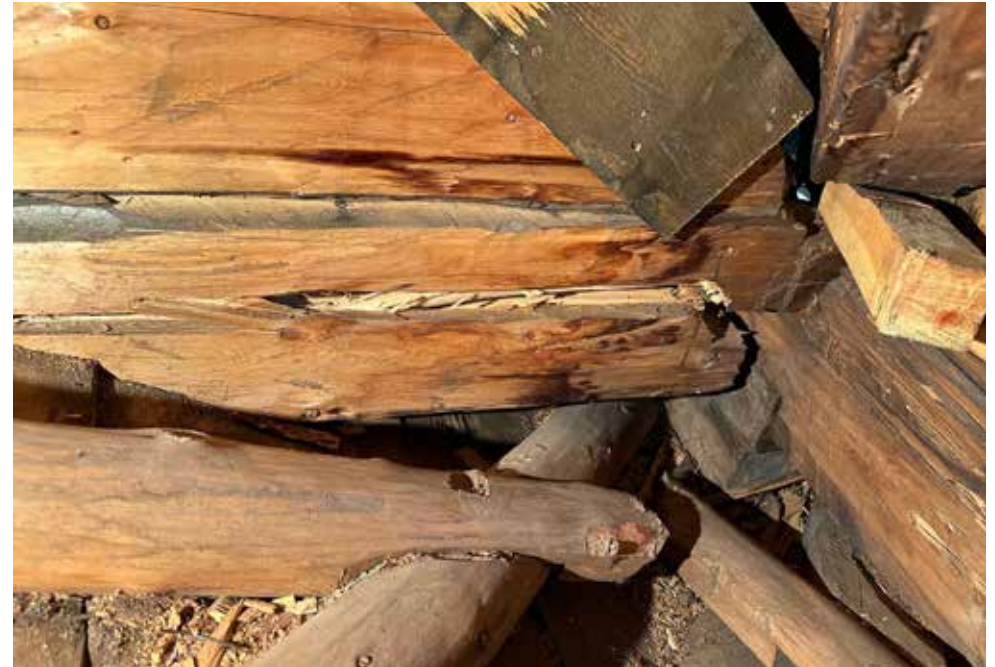
Syyskuussa 2024 ullakolla havaittiin ristikeskuksen hirsikehän eteläpuoleisen hirren repeämä, jota tarkasteltiin myös kirkkosalin puolelta. Vaurio on mahdollisesti syntynyt sen seurauksena, että ristikeskuksen katon jiiripuut on vaihdettu alkuperäisiä kookkaammiksi. Tuolloin hirsikehän yläpuolella

olevien päätykolmioiden alimpia hirsiiä on lyhennetty siten, etteivät ne enää ylety tuelle. Vaikutusta on voinut olla myös kirkon rungon liikkeillä pelkkäkerran vaurioitumisen ja korjaustoimien aikana. Hirsikehän hirret ovat myös saattaneet vaurioitua jiirivuodoissa.

Revennyt hirsii ullakon puolelta syyskuussa 2024. Kuva Tuomo Rinne.

Hirsikehä tarvitsi lisätuennan ennen talven lumikuormia. Seurakunnan metsästä haettiin sopiva mäntyrunko, joka pystytettiin tukitolpaksi permanenton ja vauriokohdan väliin. Tolpan alle asennettiin kuormaa permantoniskoille tasaavat puut. Tolpan yläpää muotoiltiin siten, että tolppa pysyy paikoillaan, eikä jätä jälkiä hirsikehään. Tolpan ja hirren väliin laitettiin vielä kaistale hirven vuotaa, jotta pihka ei tahraa maalipintaa.

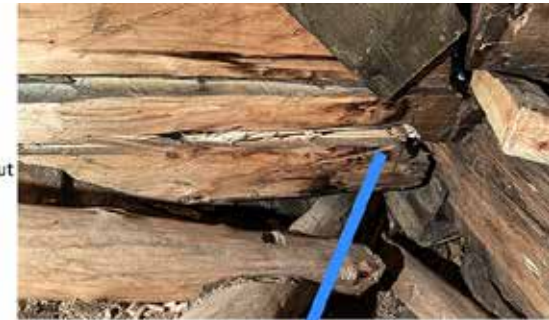
Repeämä ristikeskuksen hirsikehän etelähirren länsipäässä

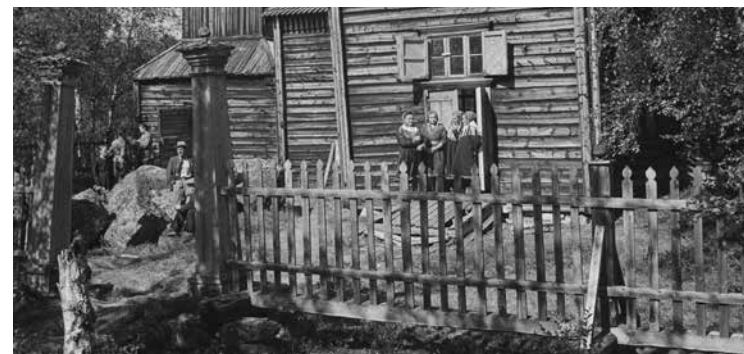
Eteläsakaran oven huonokuntoiset portaat vuonna 1946. Uuno Peltoniemi, MV KK.

Portaat uusitaan mahdollisimman lähelle vanhaa mallia. Kallistusta tehdään vain sen verran, ettei vesi valu kohti kirkkoa. Porrastasannetta lasketaan molemmilla sisäänkäynneillä siten, ettei kynnyksen eteen talvella muodostuva polanne estä ovien sulkemista.

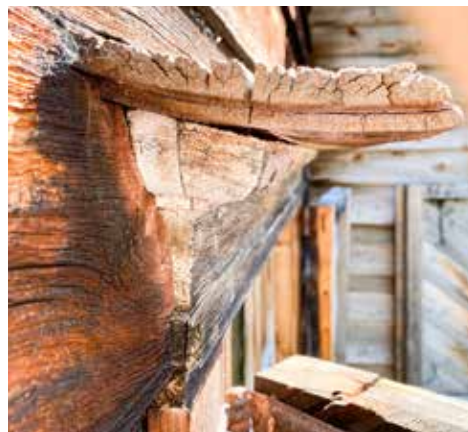
Alkuperäinen ylävesilista.

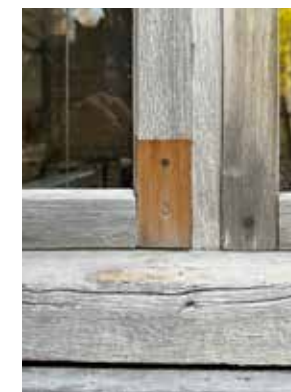
Siika-ahon tekemä korjaus.

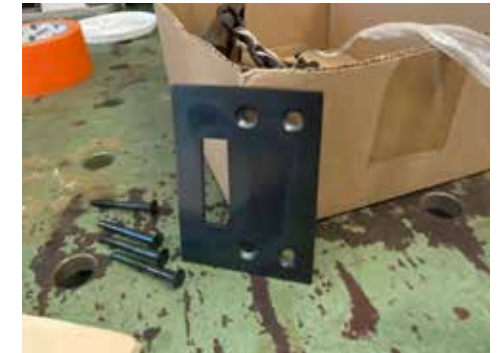
Eteläsakaran oven lukon aktiivinen vastakappale.

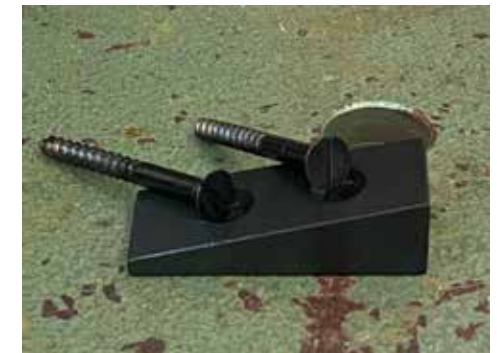
Kirkon eteläoven lukon passiivinen vastakappale.

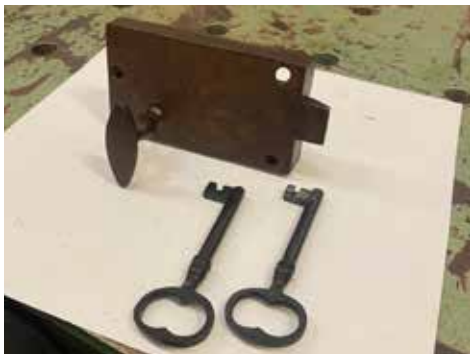
Sakastin eteläoven lukko puhdistuksen jälkeen ja siihen tehdyt kaksi uutta avainta.

Sakastin ovien lukot ja salvat kunnostettiin ja eteläoven lukko puhdistettiin ja rasvattiin ja siihen tehtiin kaksi uutta avainta. Pohjoisovi varustettiin uudella salvan vastakappaleella.

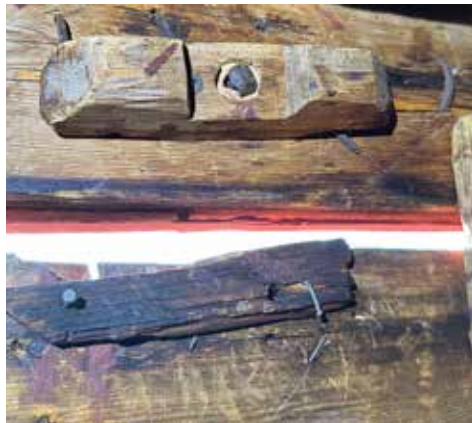
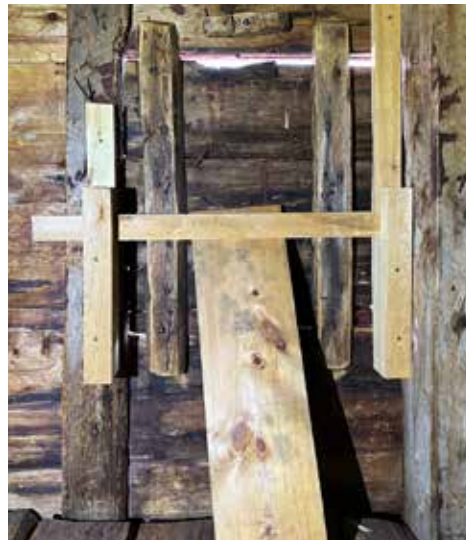
Yllä ja oikealla: Lännepuoleinen luukku.

Tapulin aurinkoluukut ovat sään kulluttamat ja niihin on tehty paikkauksia monessa eri vaiheessa, viimeksi ilmeisesti 1974.

Konservointityö aloitettiin kesällä 2024 luukkujen ja niiden asennusaukkojen huolellisella dokumentoinnilla ja mitauksella. Luukkuja tutkittiin erityisesti niissä käytettyjen erilaisten naulojen näkökulmasta ja siten pyrittiin tunnistamaan alkuperäiset ja myöhemmissä korjauksissa asennetut osat. Havainnoista laadittiin graafinen esitys.

Luukkujen korvaamista rekonstruktioilla ja vanhojen luukkujen museoimista tapuliin seinälle nostettuina tutkittiin yhtenä vaihtoehtona. Harkinnan jälkeen päätettiin kuitenkin, että luukut konservoidaan, ja niiden kiinnitys palautetaan alkuperäisen kaltaiseksi. Konservointityö ei koske kolmatta, pohjoispuolen valeluukku.

Puuttuvat osat ja paikkapalat valmistetaan inarilaisesta männyn sydänpuusta, jossa vuosilustojen leveys on enintään 1 mm. Myös uusittavia osia voidaan käyttää paikkapalojen materiaalina.

Uudet naulat tehdään alkuperäisten takonaulojen mallin mukaan. Paikkapalojen kiinnitykseen voi käyttää tarkoitukseen sopivaa liimaa.

Luukkujen ulkoverhoilu imeytetään raa'alla pellavaöljyllä ja maalataan vernissalla vahvistetulla punamultamaalilla vanhaan sävyyn.

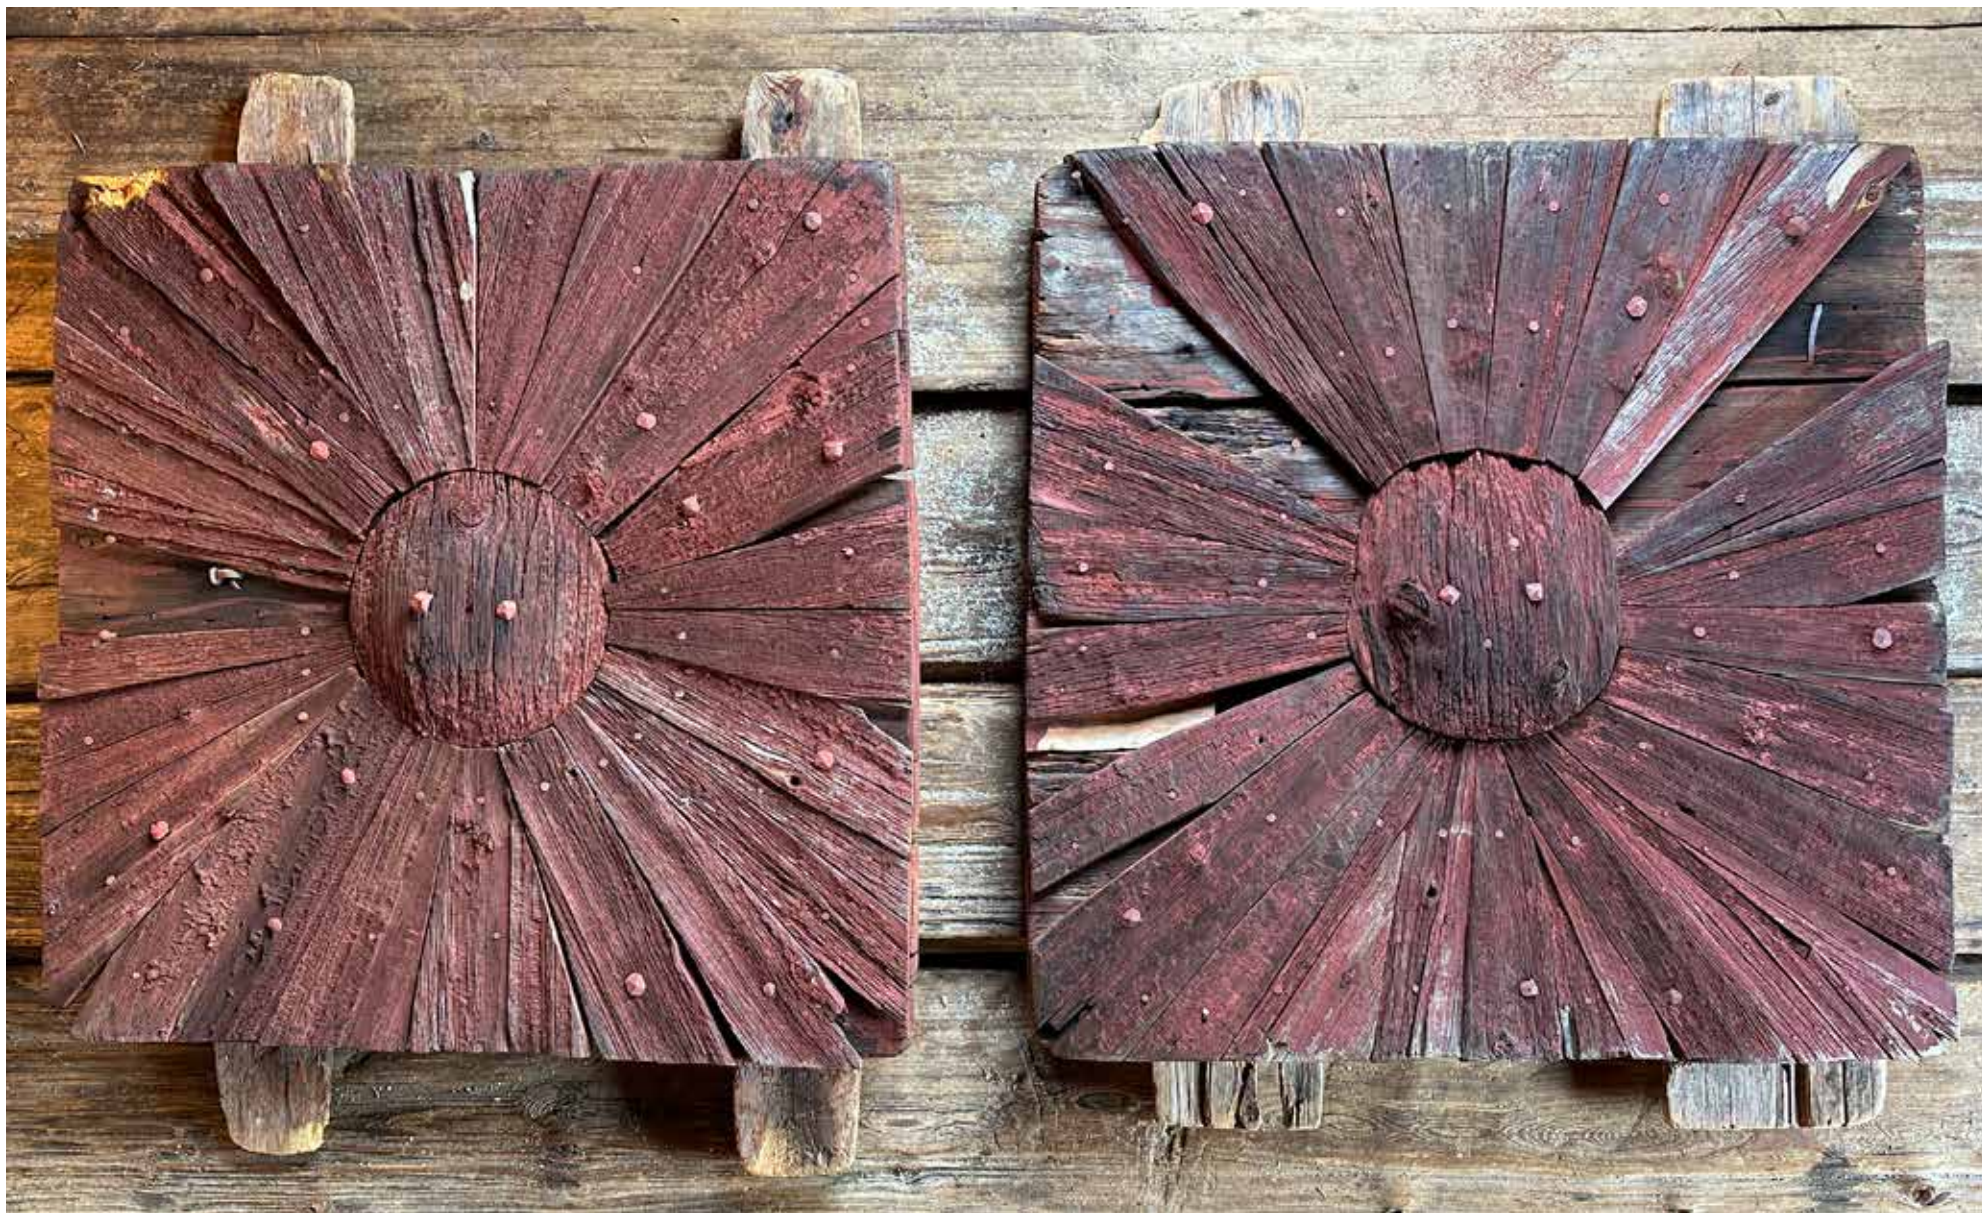
Luukut lienee korjattu viimeksi vuonna 1974. Luukkujen korjaamiseen käytettiin tapulin vanhoja seinälautoja.\* (\* Maija Kairamon matkakertomus 27.4.1974; Muistio korjaustöistä 1973\_Raatikainen).
