PENTALAN RANTA-AITAN KUNNOSTUS

ESPOON KAUPUNGINMUSEON ARKKITEHTITOIMISTO LIVADYLTÄ TILAAMA RAPORTTI KESÄN 2008 KUNNOSTUSTÖISTÄ

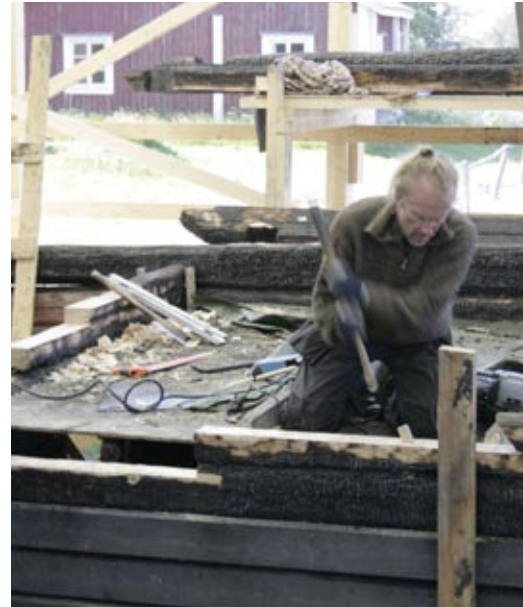
Väliseinän ylin hirsi oli lahonnut rannan puoleisesta päästään konsolin osalta. Jotta uusi konsoli saatiin jäämäkästi kiinni, jouduttiin hirttä uusimaan nelisen metriä.

Säästettävä hirren osa tapitettiin alempaan hirsikertaan.

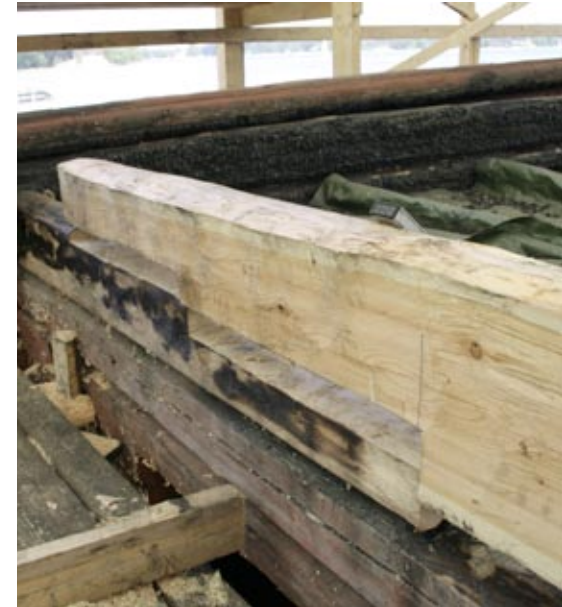
Uuden hirren liitoksen sovitus.

Säilytettävissä hirsissä palon aiheuttamat vahingot ovat vain pinnassa ja parin sentin hiiltyneen kerroksen jälkeen puu on erinomaisessa kunnossa.

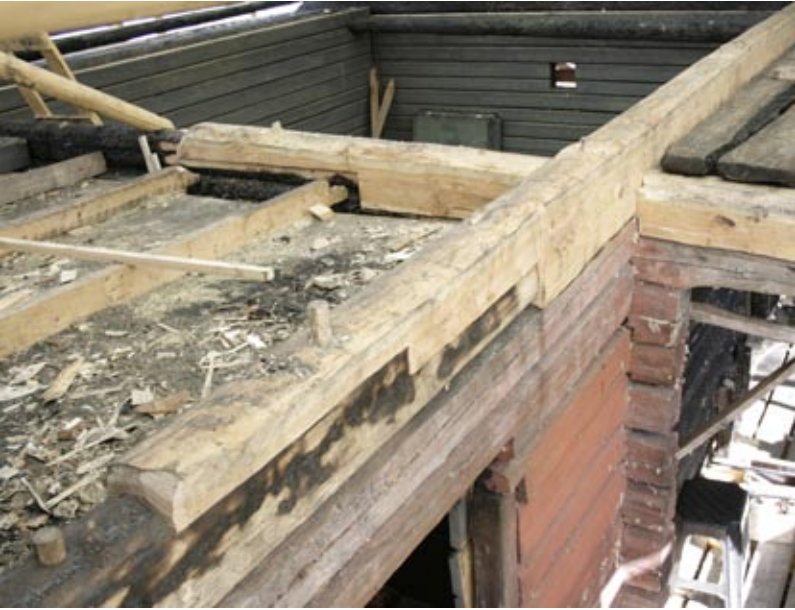
Rannan puoleisen pitkän seinän ylin hirsi uusittiin lähes kokonaan, noin 7 metrin matkalta. Hirsi toimii paitsi kamanahirtenä myös ainoana seinän yläosassa vetoa vastaanottavana hirtenä. Tämän vuoksi tarkoitukseen valittiin keskimääräistä kookkaampi hirsi.

Molemmat uudet hirret valmiina paikoillaan.

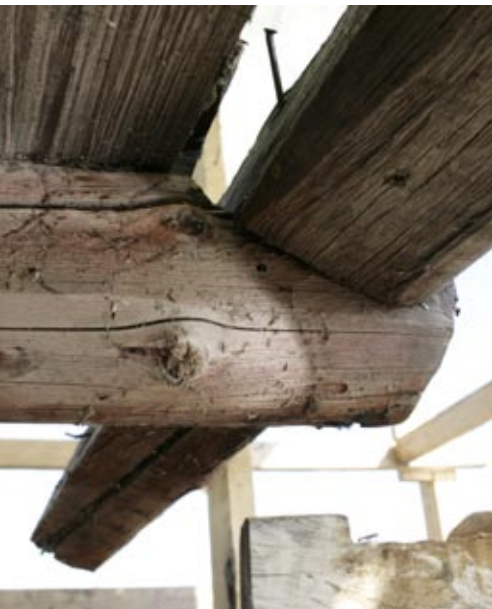
Meren puolen alkuperäinen siihirsi konsolissaan.

Alkuperäisessä kattorakenteessa alimmalla vuoliaisella on erityinen tehtävä. Se toimii niin sanottuna siihirtenä, joka estää räystäslautoja valumasta alas ja nostaa alimman ruokokerroksen oikeaan kulmaan.

Meren puolen siihirsi korvattiin kokonaan uudella. Uusi hirsi veistettiin paikan päällä kuusitukista ja liitokset tehtiin vanhan mallin mukaisesti.

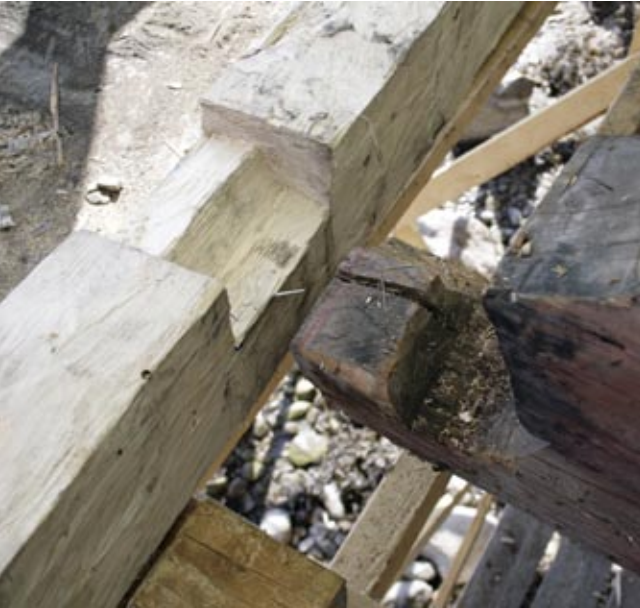
Meren puolen uuden sihirren
aukinainen liitos.

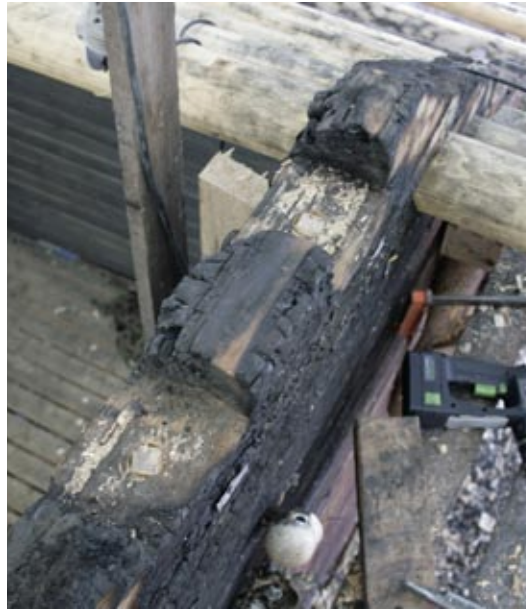
Rakenteen tukevoittamiseksi hirsipäädyt tapitettiin siten, että jokaiseen hirteen tuli kaksi tappia.

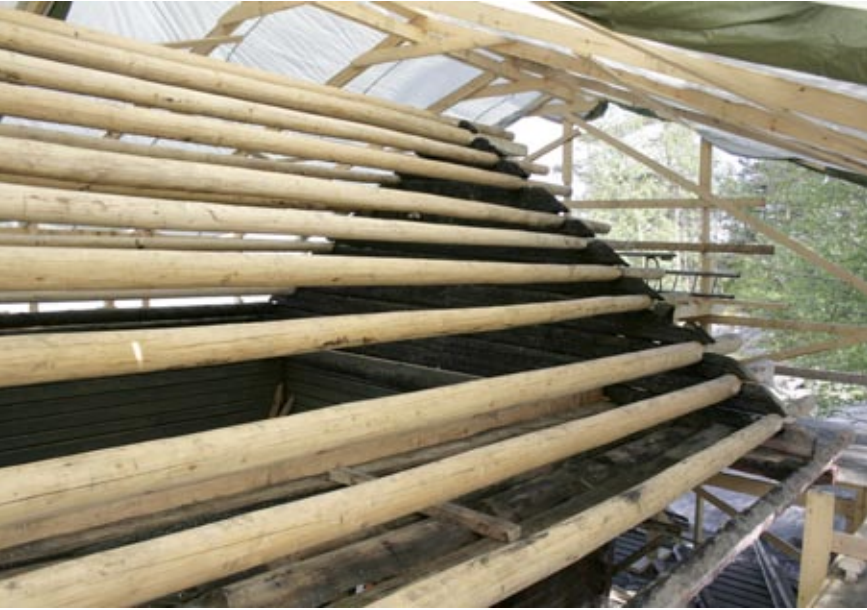
Uudet vuoliaiset paikoillaan.

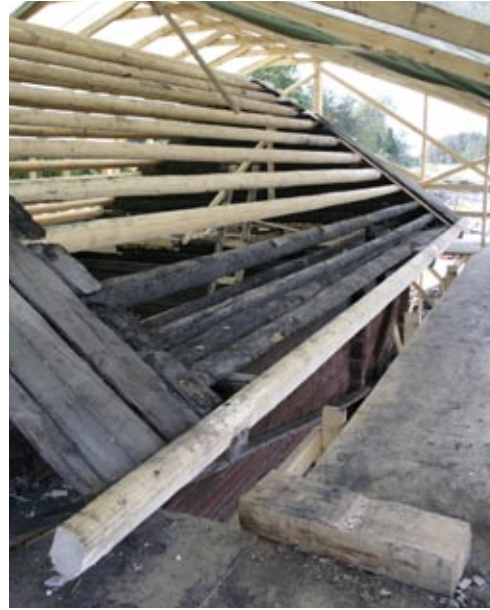
Meren puoleisella lappeella säilytettiin kaksi alkuperäistä vuoliaista.

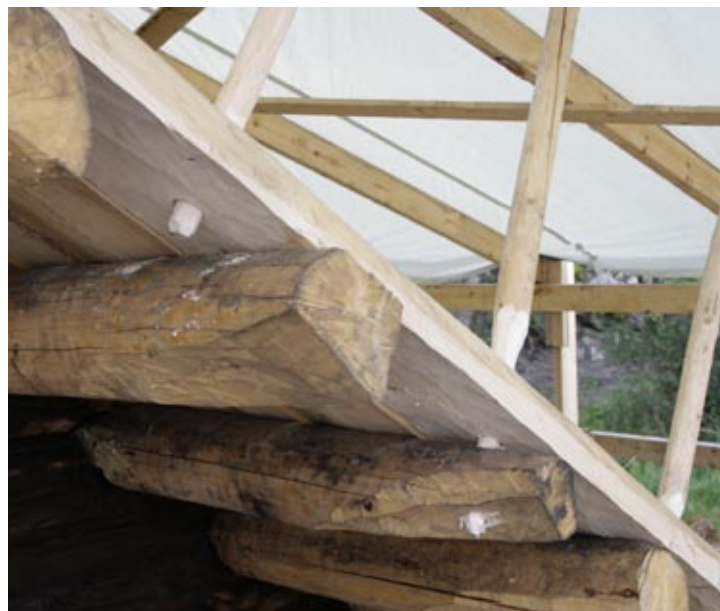
Jokainen sarvilauta kiinnitettiin parilla
vuoliaisen läpi lyödyllä tapilla.

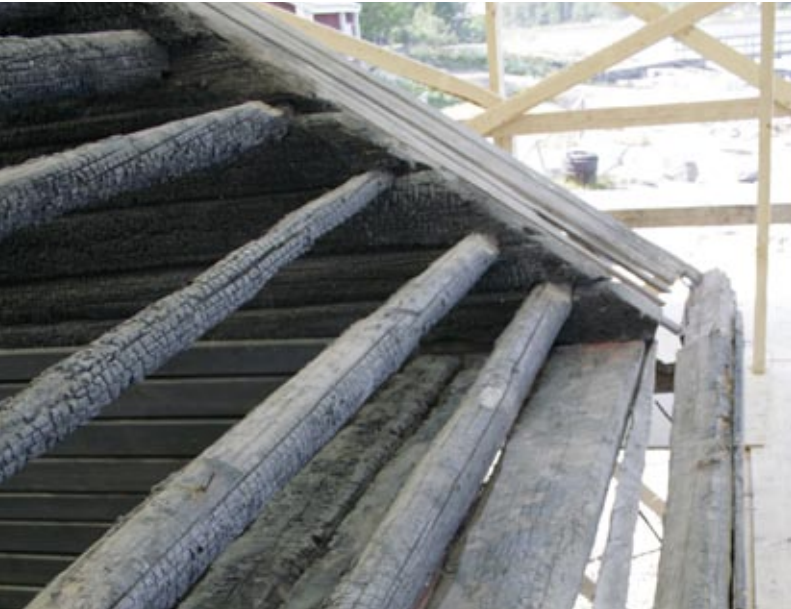
Meren puolen pitkällä räystäällä sekä molemmilla päätyräystäillä oli jäljellä vanhaa aluslaudoitusta.

Laudat merkittiin ja palautettiin hirsirungon kunnostuksen yhteydessä alkuperäisille paikoilleen.

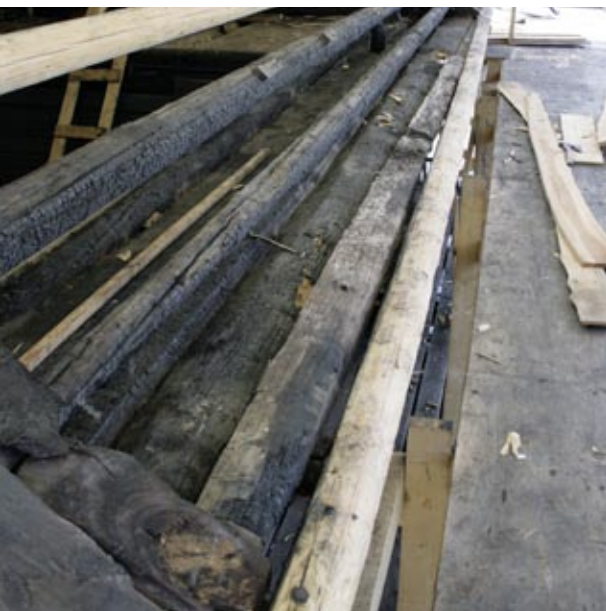
Merenpuoleiselle pitkälle räystäälle tehtiin reunimmainen lauta vanhasta lattialankusta.

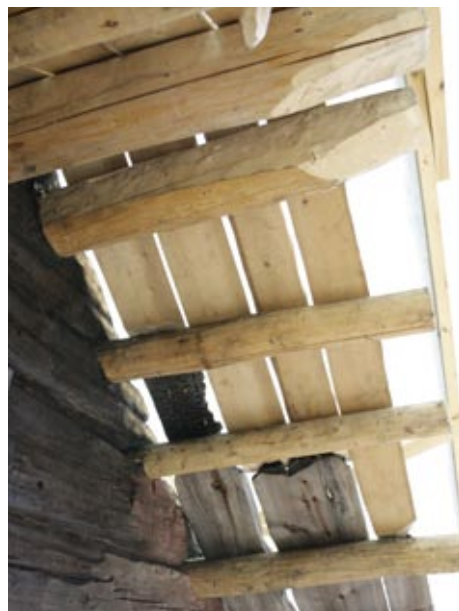
Jatkettuja räystäslautoja itäpäädyssä.

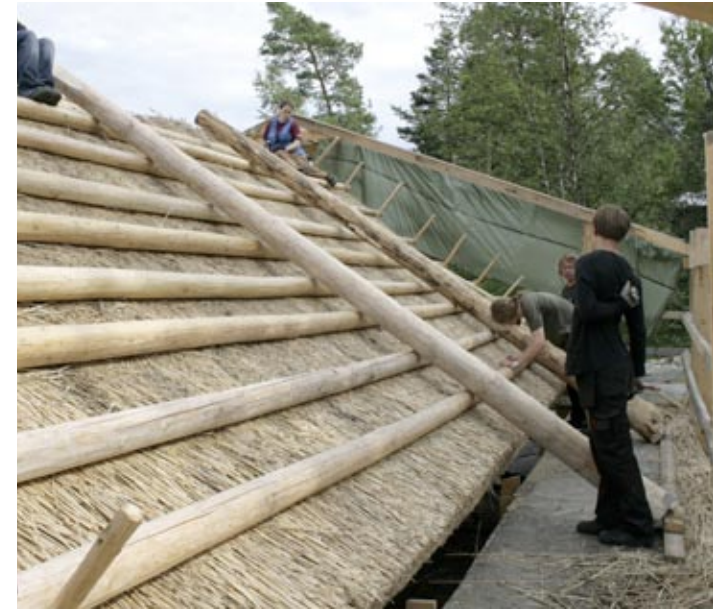
Ruokojen valumiselta räystäällä välttyttiin, kun poikittaiset painopuut tuotiin paikoilleen vaikkei niitä voitukaan vielä asentaa lopullisesti.

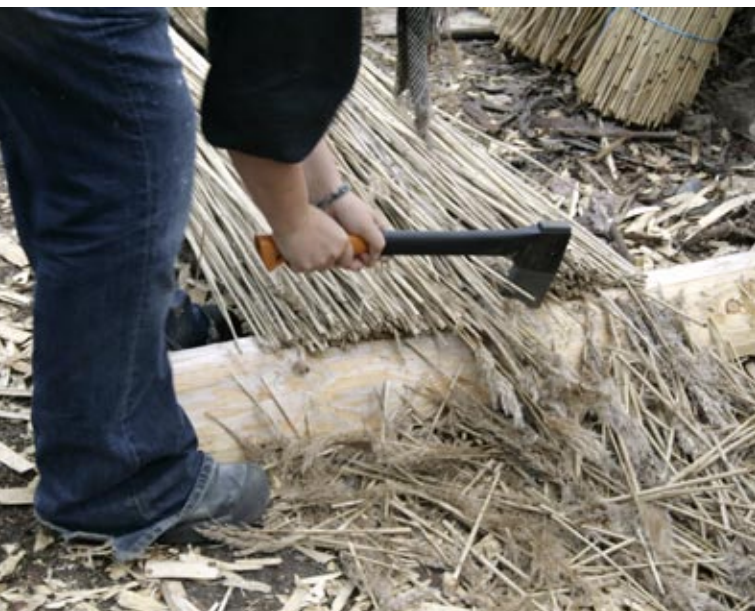
Harjalla tarvittiin tietyn mittaisia ruokoja.

Ruo'ot katkaistiin mittaansa kirveellä.

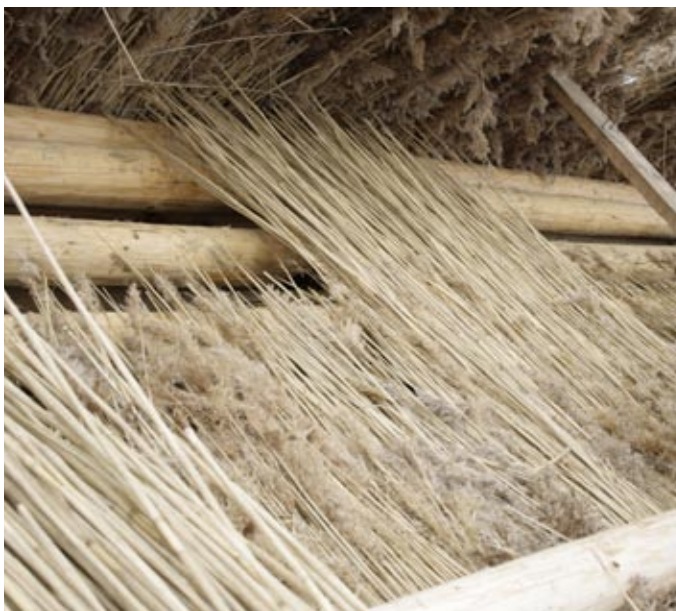
Katkaistuja ruokoja merenpuoleisella lappeella lähellä harjaa.

Katkaistuja ruokoja asetettiin ohut kerros katon alapinnan siistimiseksi ennen rannan puoleisten ruokojen taivuttamista harjan yli.

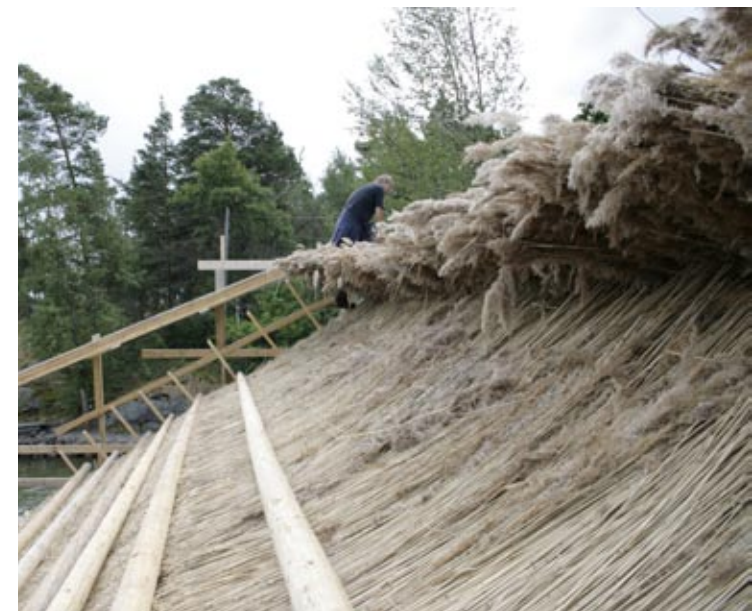
Merenpuoleinen lape juuri ennen rannan puoleisten ruokojen taivuttamista harjan yli.

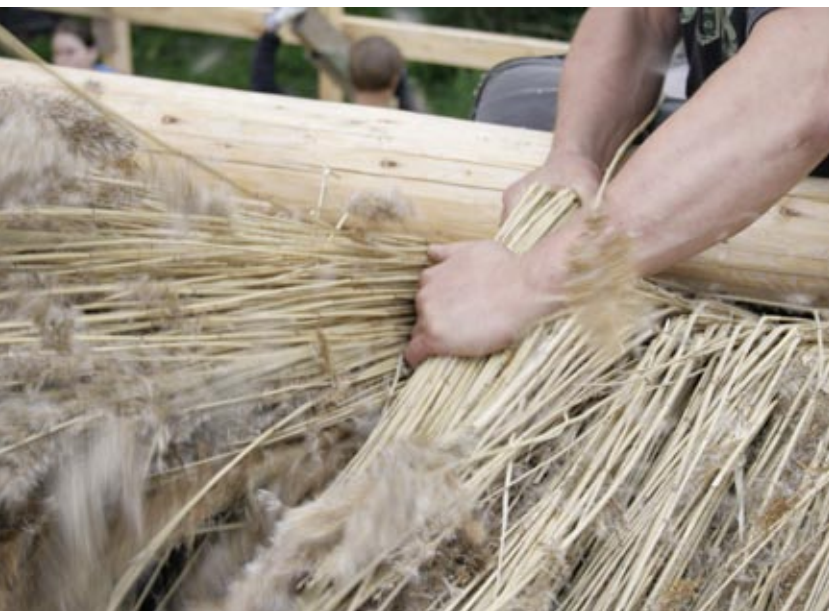
Ennen merenpuoleisen lappeen viimeisten ruokokerrosten latomista rannan puolelta harjan yli työntyvät latvat taivutettiin meren puolelle.

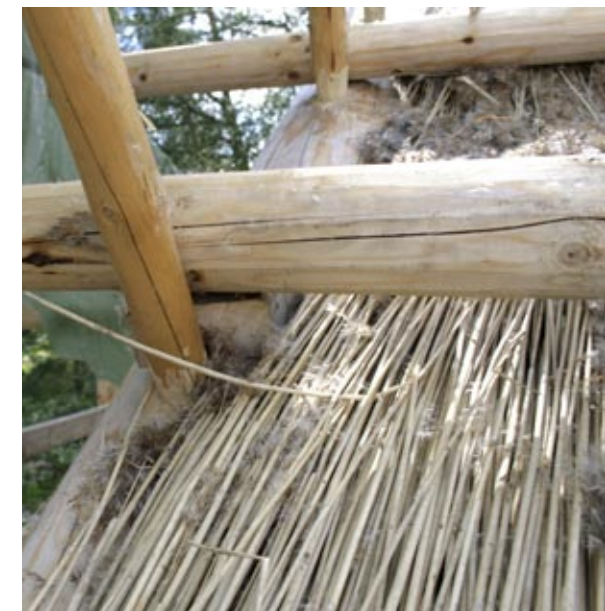
Alinta taivutettujen latvojen päälle asetetuista painopuista korotettiin sen verran, että seuraavan kerroksen ruokoniput saatiin pujotettua sen alle.

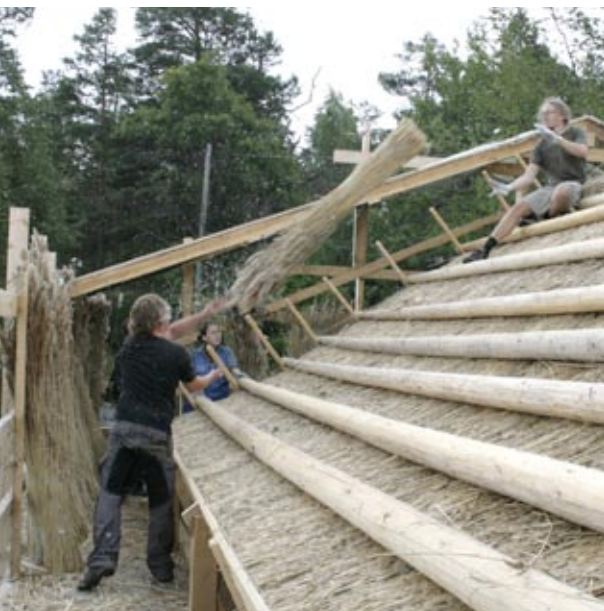
Ruokojen latomista jatkettiin taivutettujen latvojen päälle kunnes meren puolen ruo'ot ylettyivät tarpeeksi harjan yli ja ne voitiin taivuttaa.

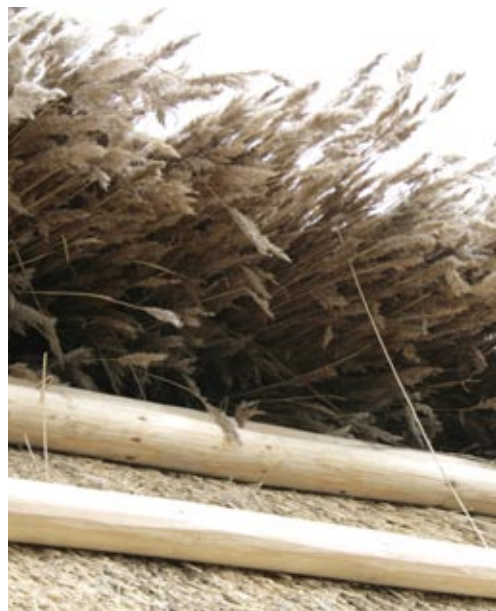
Meren puolen ruokoja valmiina taivutettaviksi.

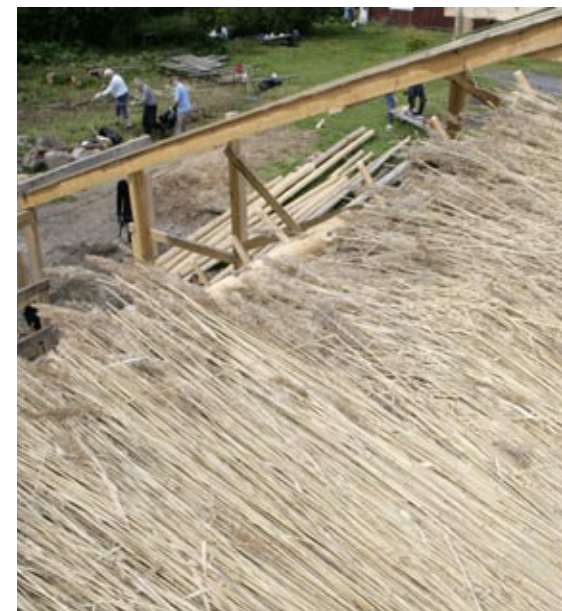
Ruokojen päät taitettiin harjan yli.

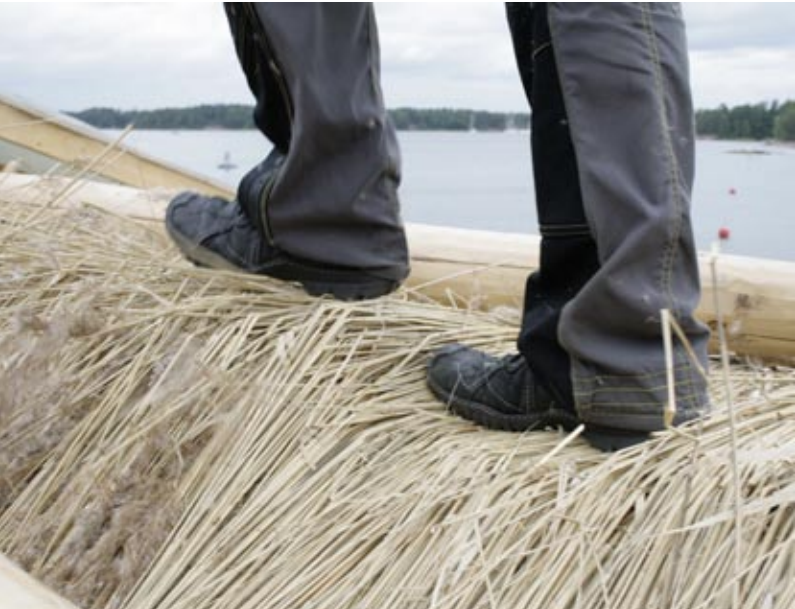
Harja tiivistettiin polkemalla.

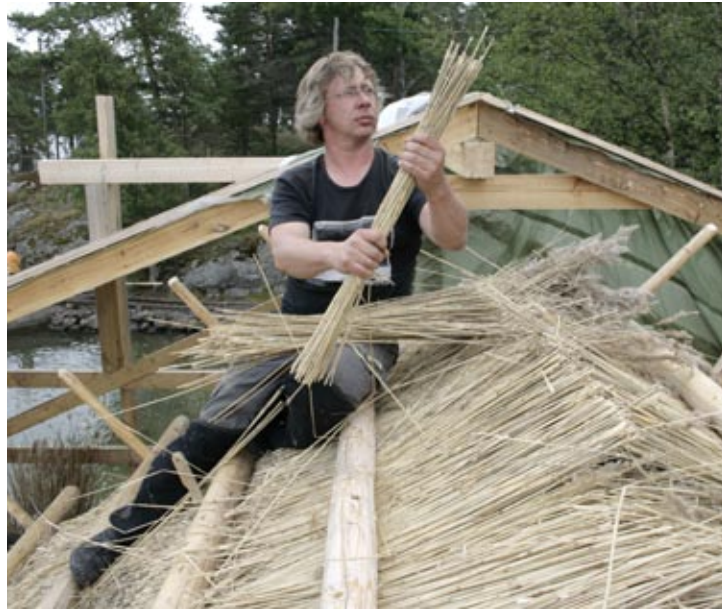
Harja viimeisteltiin noin 70 cm mittaisilla ruo'oilla jotka asetettiin ylimpien painopuiden alle tyvi ylöspäin.

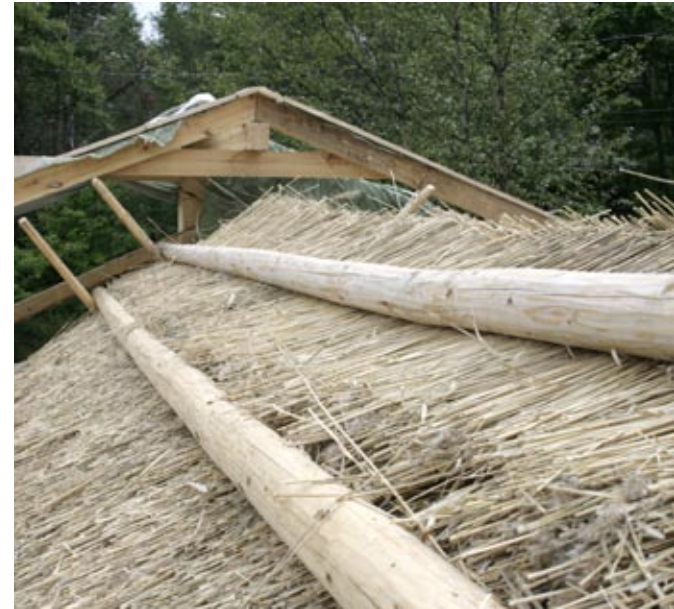
Valmis harja.

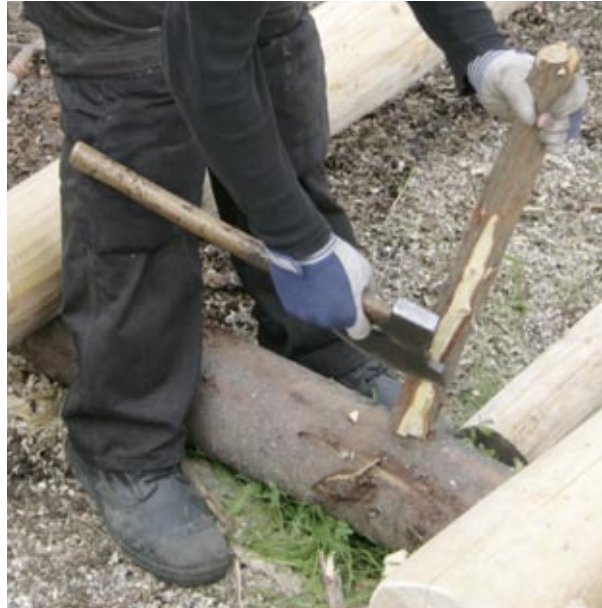
Tapit poikittaisten painopuiden harjaliitosta varten valmistettiin katajasta.

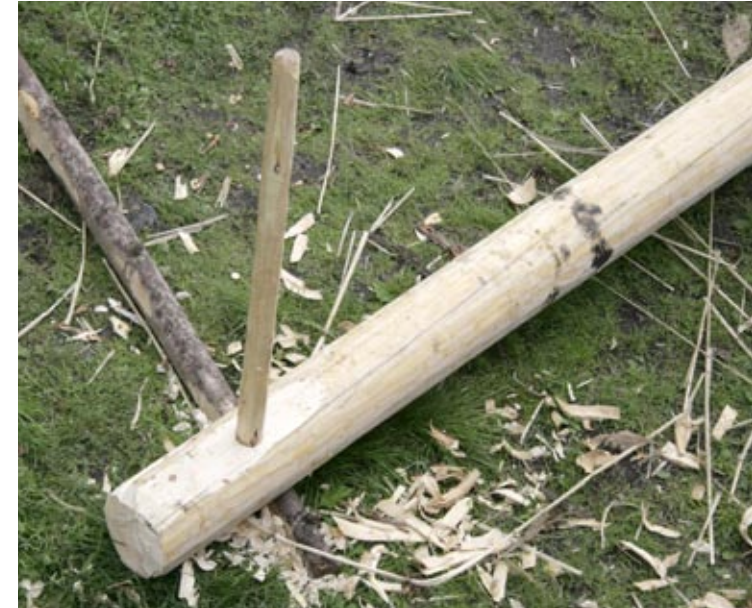
Katajatappia sovitetaan reikään.

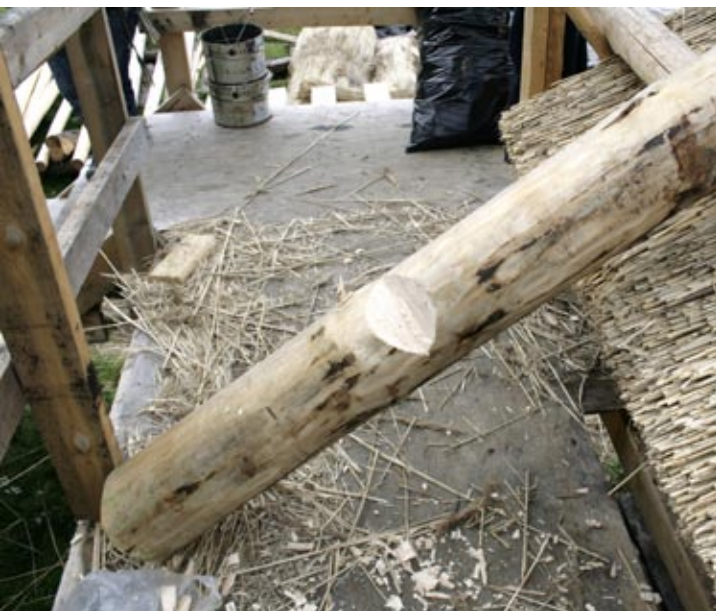
Painopuut irroitettiin vielä loveamista varten.

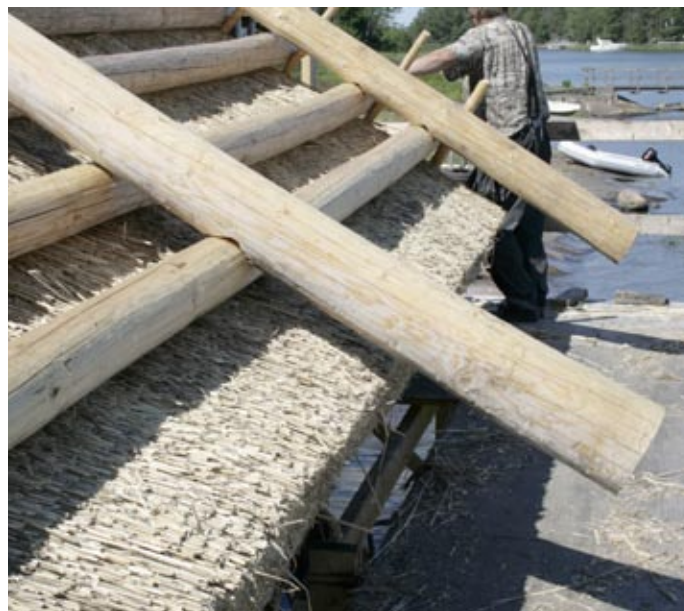
Lovettuja painopuita lopullisilla paikoillaan.
